## 제 2 장 월문1터널(양양)

### 2.1 시설물개요

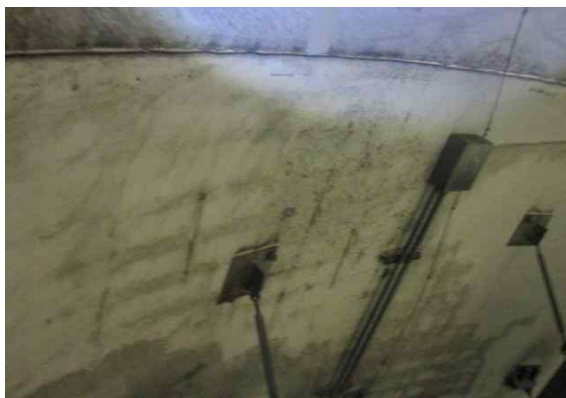
기 점검 이후 천단부 종방향 및 횡방향 균열부, 조인트부 박리 및 들뜸 손상은 보수를 실시한 것으로 확인되었으며, 현재 보수상태는 양호한 것으로 조사되었다. 금번 점검시 시공미흡으로 인한 천단부 와이어매쉬 노출, 천단부 건조수축 등의 원인으로 인한 종방향 균열이 일부구간 추가로 조사되었다.

라이닝 SPAN.20 와이어매쉬 노출

| 점검부위 | 결함 및 손상내용 | 보수물량 | 보수·보강(안) 공법 | 순위 | 비고 |
|---|---|---|---|---|---|
| 콘크리트 라이닝 | 균열(0.3mm미만) | 0.9m <sup>2</sup> / 3EA | 표면처리 | 2 | 하자 |

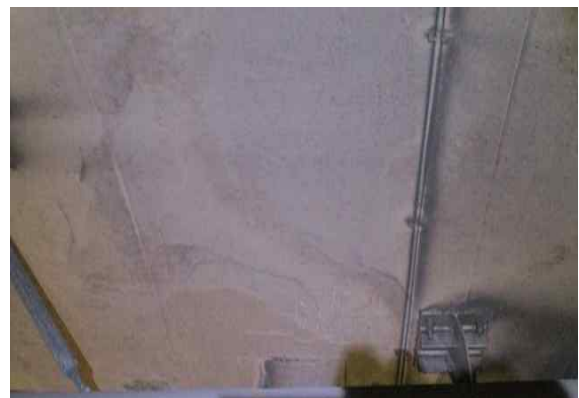
본 월문1터널(양양)의 콘크리트 라이닝에 대한 외관조사 결과, 균열폭 0.3mm내외의 천단부 종방향 균열 및 횡방향 균열이 국부적으로 발생한 것으로 조사되었다. 천단부에 발생된 균열은 구조적인 균열이 아닌 건조수축, 횡방향 온도변화 및 시공초기 거푸집의 조기탈형 등 복합적인 원인에 의해 발생한 비구조적인 균열로 판단된다.

라이닝 SPAN.124 균열(0.3mm미만)

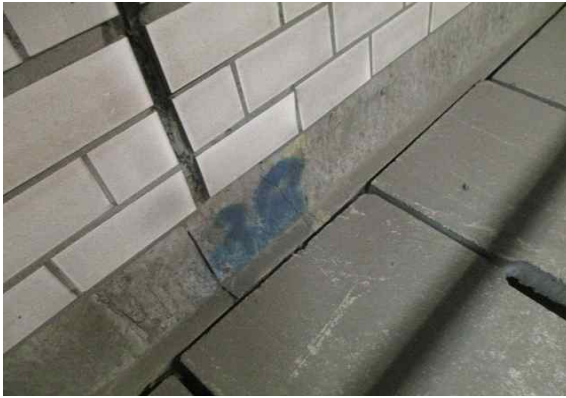
라이닝 SPAN.38 균열(0.3mm 이상)

| 점검부위 | 결함 및 손상내용 | 보수물량 | 보수·보강(안) 공법 | 순위 | 비고 |
|---|---|---|---|---|---|
| | 균열(0.3mm이상) | 0.72m / 3EA | 주입보수 | 1 | 하자 |

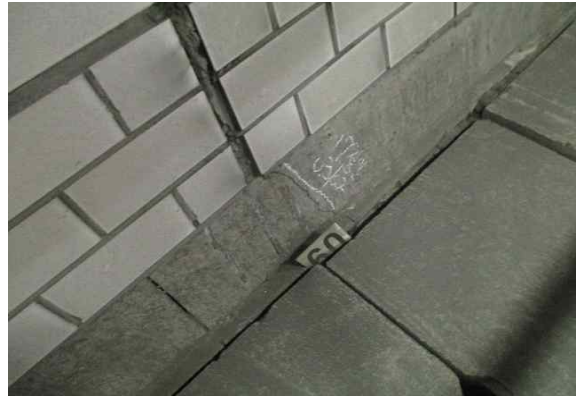
라이닝 SPAN.58 균열(0.3mm 이상)

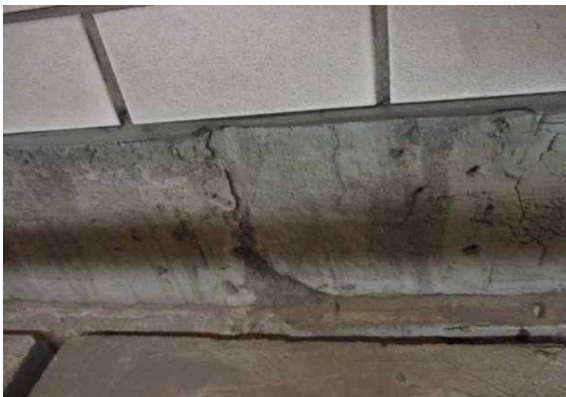
라이닝 SPAN.71 균열(0.3mm 이상)

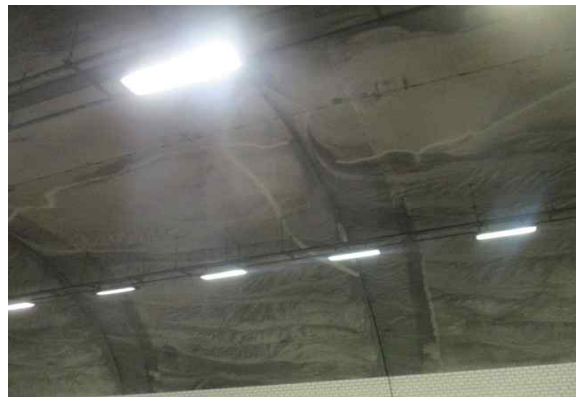
라이닝 SPAN.63 균열 보수

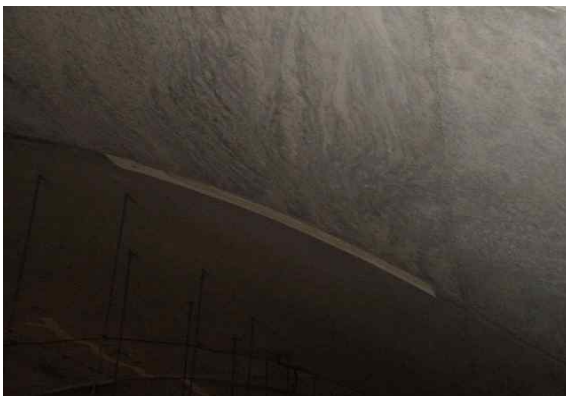
라이닝 SPAN.70 박리 보수

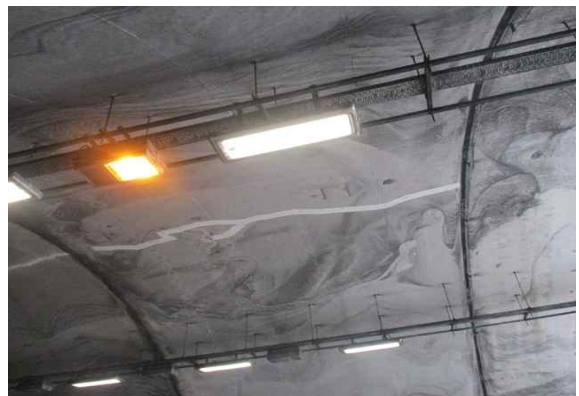
라이닝 SPAN.140 균열 보수

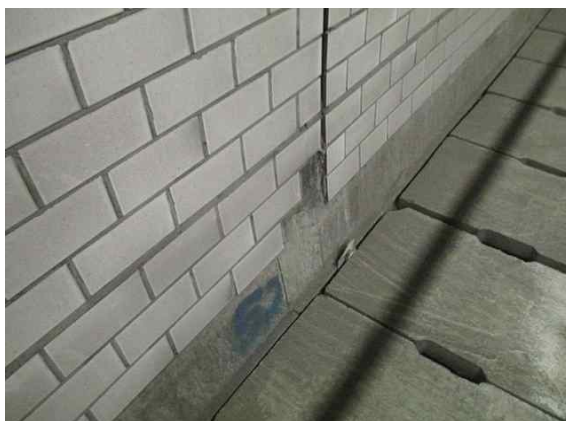
본 월문1터널(양양)의 내부 좌·우측 터널 내부 시인성 및 조도 확보를 위해 측벽부는 타일마감을 시공하였으며, 외관조사 결과 타일 탈락 및 파손의 손상이 발생한 것으로 조사되었다. 타일 탈락 및 파손의 경우 공용중 외력(차량 충돌 등), 구조물 거동 및 통행차량에 의한 진동, 부착물탈의 접착력 저하 등에 의해 발생된 것으로 판단된다.

측벽부 SPAN.53 타일 탈락

기 정밀점검과 비교시 추가 발생한 손상은 없는 것으로 확인되었으며, 기 손상부는 구조물의 내구성 증진 및 통행차량의 시인성, 안전성 확보를 위해 균열보수 및 타일붙임을 실시한 후 주기적인 점검 및 유지관리가 필요할 것으로 판단된다.

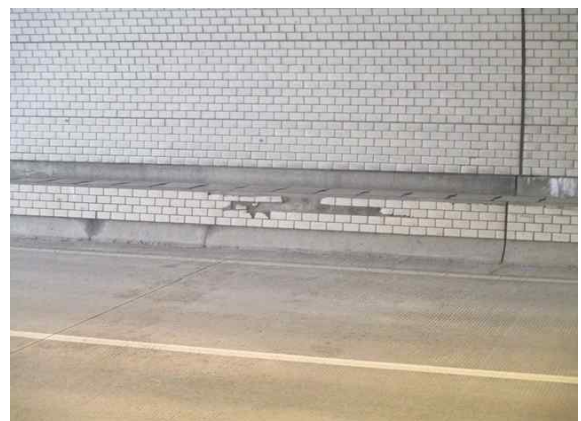
측벽부 SPAN.137 타일 탈락

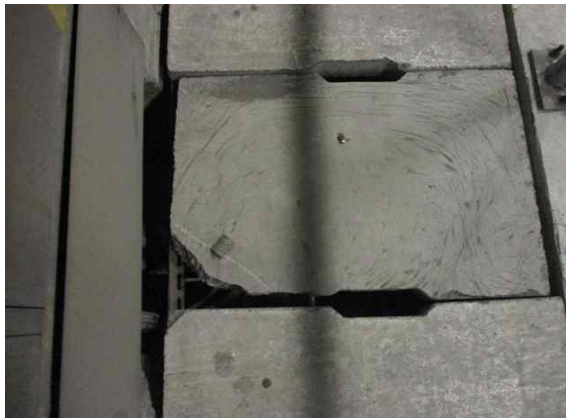
공동구에 대한 외관조사 결과, 공동구 상부의 균열, 덮개 파손 등의 손상이 국부적으로 조사되었으며, 기 점검과 비교시 일부 구간 공동구 상부 균열이 추가 발생된 것으로 확인되었다. 공동구의 경우 향후 유지관리 및 점검자의 통행시 손상부로 인해 안전사고가 발생할 우려가 있고, 장기간 방치시 공동구 내부의 배선 및 배관 등의 설비시설이 파손될 우려가 있으므로 덮개 파손부의 교체가 필요할 것으로 판단된다.

공동구 SPAN.128 덮개 파손

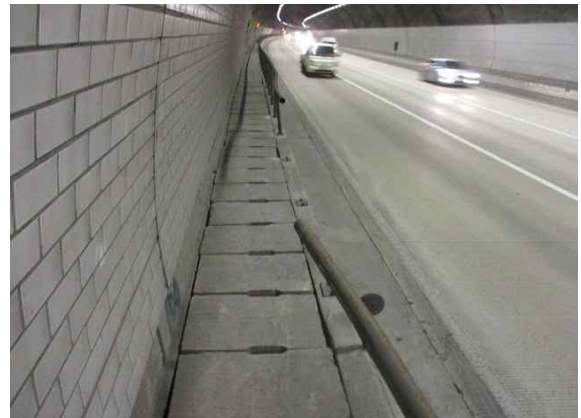
공동구 SPAN.100 난간 파손

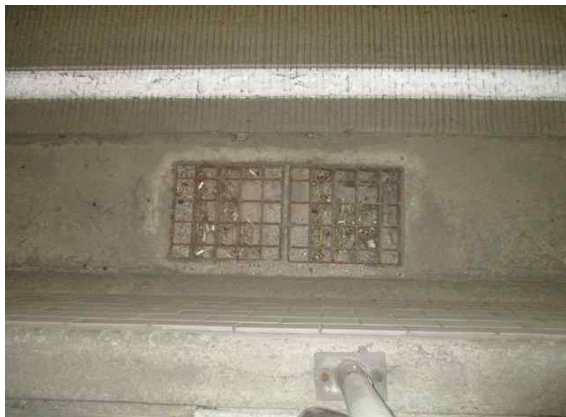
포장면의 좌·우측에 설치된 배수시설에 대한 외관조사 결과, 일부구간 집수구 토사 유입으로 인한 집수구 막힘이 조사되었다. 기 손상부는 터널의 원활한 배수기능 확보를 위한 주기적인 청소 등의 조치가 필요할 것으로 판단된다.

배수시설 SPAN.54 집수구 토사퇴적

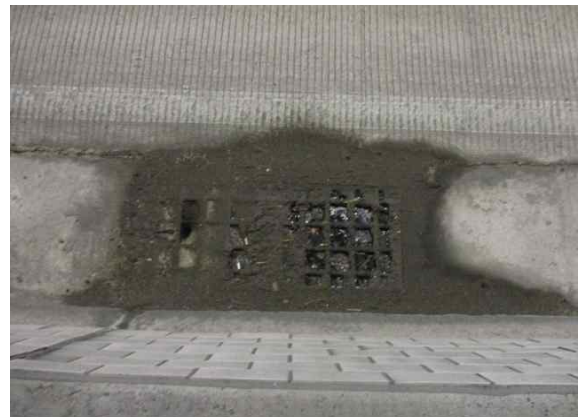
배수시설 SPAN.131 집수구 토사퇴적

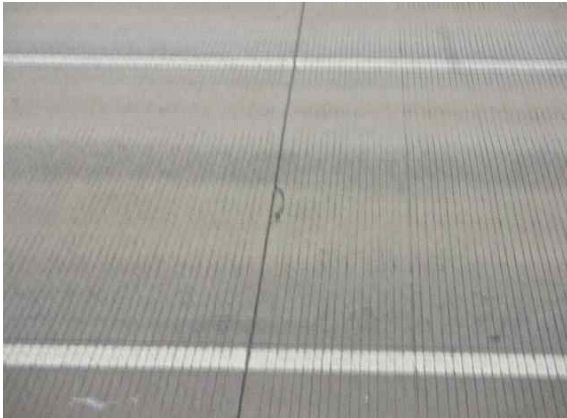
포장 균열 및 파손 등의 손상은 포장단면의 부족, 재료불량, 다짐불량 등의 시공초기 품질관리 미흡, 통행차량의 교통량 증가 및 지속적인 차량 윤택중재하 등의 복합적인 원인에 의해 발생한 것으로 검토되었다. 다만, 발생한 손상에 의해 통행차량의 주행성 및 터널의 안전성 저하는 없는 것으로 판단되므로 주기적인 점검을 통한 손상의 진전여부 파악 및 추가손상 발생유무에 대한 주의관찰이 필요할 것으로 판단된다.

포장부 SPAN.88 파손

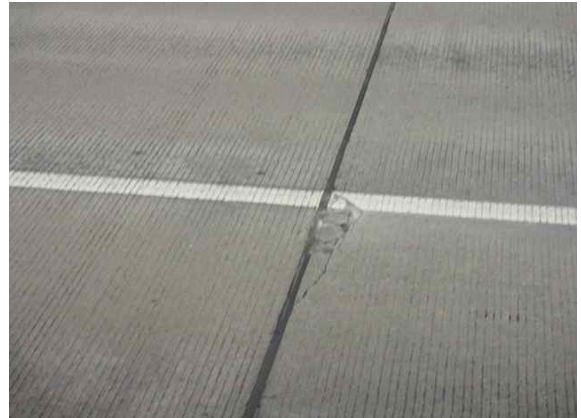
포장부 SPAN.115 파손

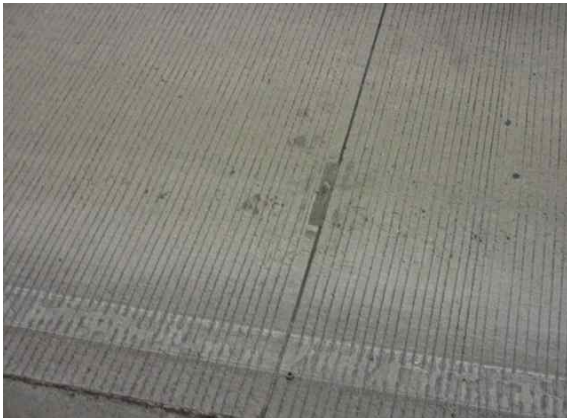
포장부 SPAN.122 박리 보수

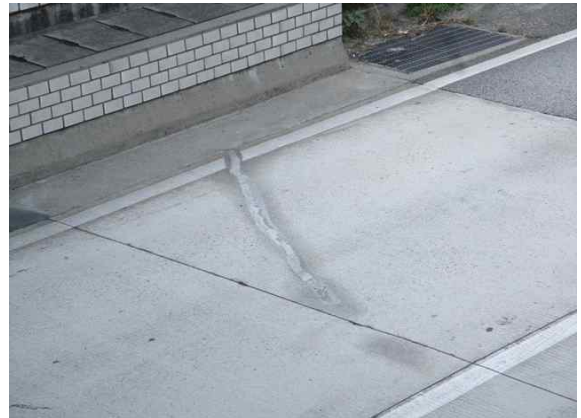
포장부 SPAN.142 균열 보수

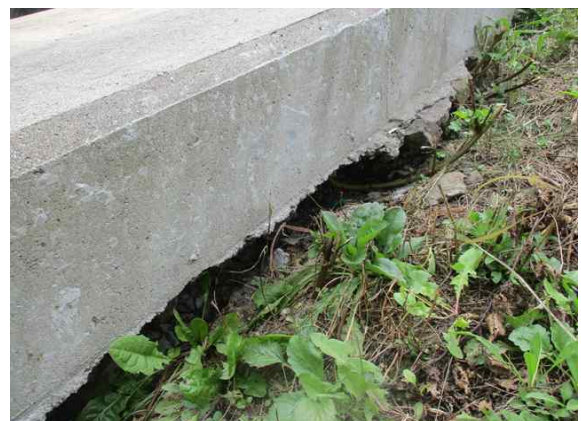
갯문에 대한 외관조사결과 기 점검 시 조사된 건조수축으로 인한 균열( $cw=0.3\text{mm}$  이상), 박리 등의 손상부는 전반적인 보수가 실시되었으며, 현재 보수상태는 양호한 것으로 판단된다. 다만, 금회 점검시 갯문 배면 균열( $cw=0.3\text{mm}$  이상) 손상이 추가로 발생된 것으로 조사되었으며, 종점부 공동의 경우 주의관찰 후 진전시 되메우기 등의 조치를, 균열은 주입보수등의 조치가 필요할 것으로 판단된다.

종점부 갯문 공동
