월문1터널(양양) 시점부 갱구부 외관조사망도 (1)

2017년 서울특별시수도권정비계획영역(1)시도교 통 22개 시(서울)

(주)에스코알티에스

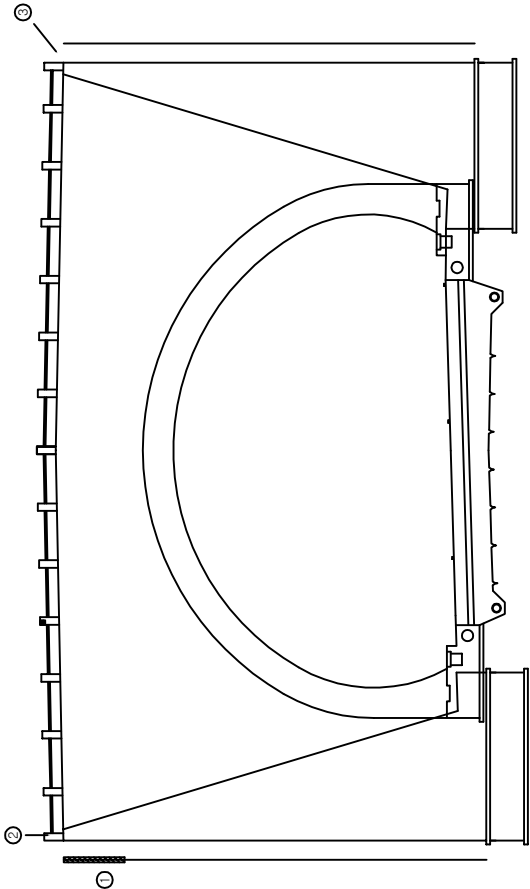
월문1터널(양양) 시점부 갱구부 외관조사망도 (1)

| 번 | 신구 | 손상내용 | 손상규모 | | | | 비고 |
|---|---|---|---|---|---|---|---|
| 1 | 구 | 침하 및 공동 | 0.50 | 1.00 | 1 | 0.50 | m' |
| 2 | 신 | 균열(cw=0.3mm이상) | 0.30 | 1.50 | 1 | 1.50 | m |
| 3 | 신 | 균열(cw=0.3mm이상) | 0.40 | 1.50 | 1 | 1.50 | m |

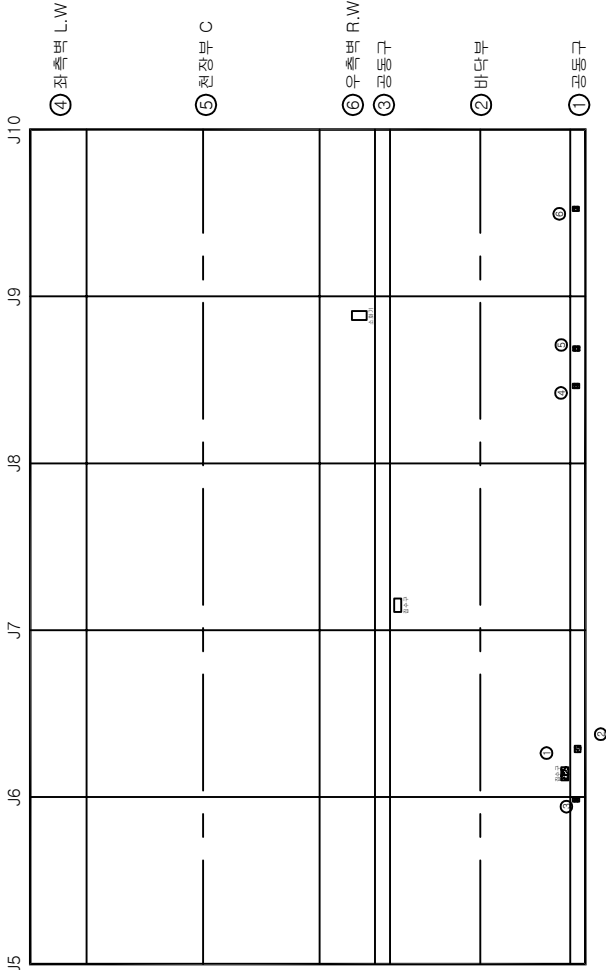
| 도 면 | 면 | 월문1터널(양양) 라이닝 외관조사망도 (2) | | |

| 번 | 신호구 | 손상내용 | 손상규모 | | | | 비고 |
|---|---|---|---|---|---|---|---|
| 1 | 구 | 점수구 토사퇴적 | | | 1 | 1.00 | EA |
| 2 | 구 | 공동구 덮개파손 | 0.10 | 1.00 | 1 | 0.10 | m' |
| 3 | 구 | 공동구 덮개파손 | 0.10 | 0.10 | 1 | 0.01 | m' |
| 4 | 구 | 공동구 덮개파손 | 0.10 | 0.10 | 1 | 0.01 | m' |
| 5 | 구 | 공동구 덮개파손 | 0.10 | 0.10 | 1 | 0.01 | m' |
| 6 | 구 | 공동구 덮개파손 | 0.20 | 0.20 | 1 | 0.04 | m' |

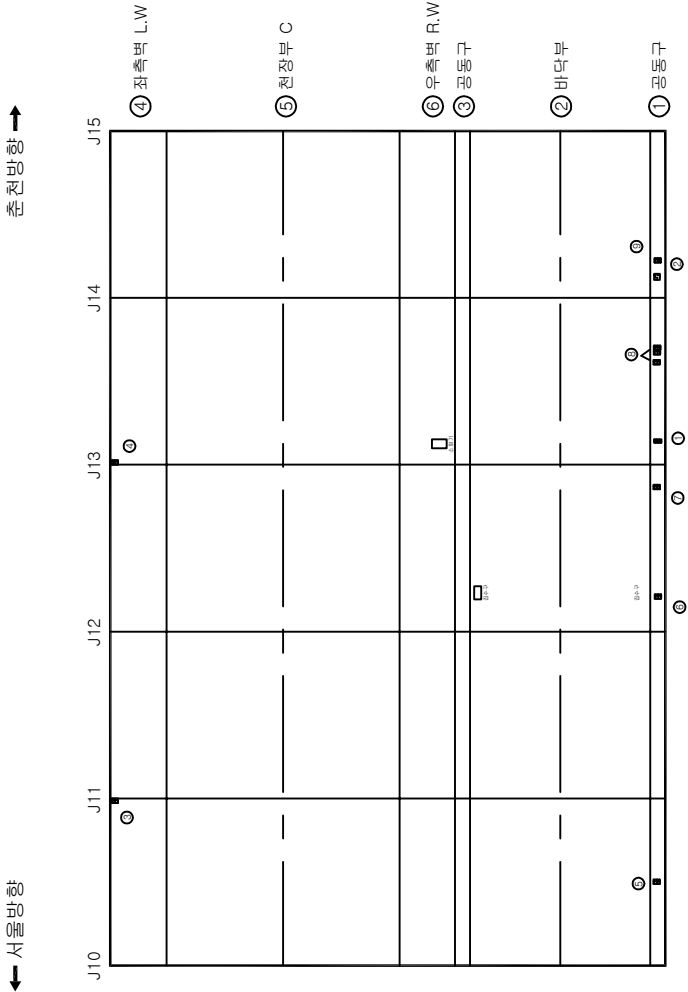
월문1터널(양양) 라이닝 외관조사망도 (3)

| 번 | 신구 | 손상내용 | 손상규모 | | | | | 비고 |
|---|---|---|---|---|---|---|---|---|
| 1 | 구 | 공동구 덮개탈락 | | | 1 | 1.00 | EA | R.공동구 |
| 2 | 구 | 공동구 덮개파손 | 0.10 | 1.00 | 1 | 0.10 | m' | R.공동구 |
| 3 | 구 | 타일탈락 | | | 3 | 3.00 | EA | |
| 4 | 구 | 타일탈락 | | | 1 | 1.00 | EA | |
| 5 | 구 | 공동구 덮개파손 | 0.10 | 0.10 | 1 | 0.01 | m' | R.공동구 |
| 6 | 구 | 공동구 덮개파손 | 0.20 | 0.20 | 2 | 0.08 | m' | R.공동구 |
| 7 | 구 | 공동구 덮개파손 | 0.20 | 0.20 | 1 | 0.04 | m' | R.공동구 |
| 8 | 구 | 공동구 덮개파손 | 0.10 | 0.10 | 3 | 0.03 | m' | R.공동구 |
| 9 | 구 | 공동구 덮개파손 | 0.20 | 0.20 | 1 | 0.04 | m' | R.공동구 |

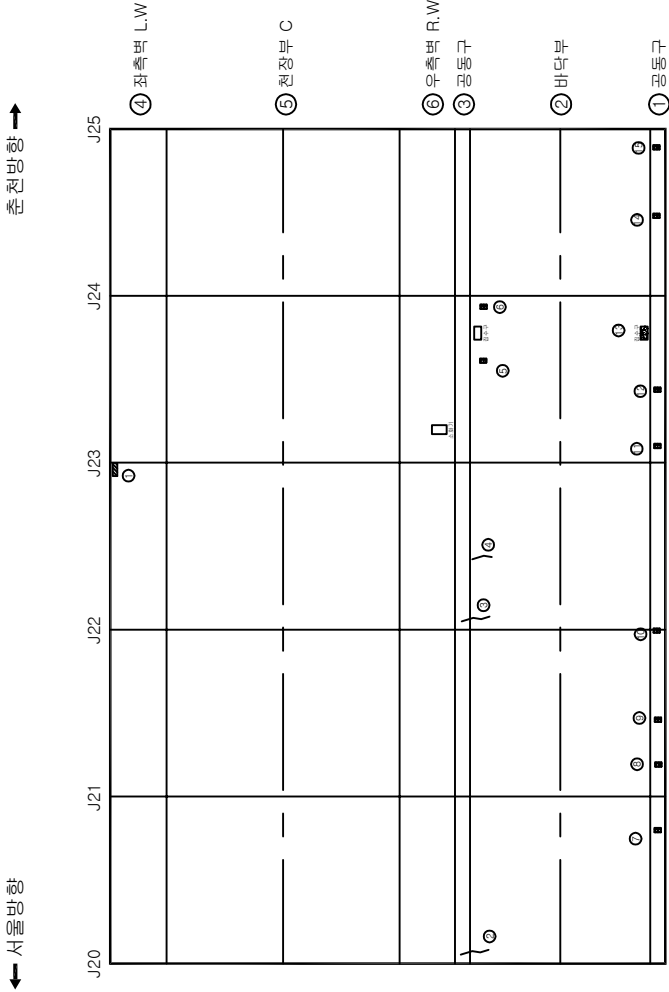
월문1터널(양양) 라이닝 외관조사망도 (5)

| 번 | 신구 | 손상내용 | 손상규모 | | | | | 비고 |
|---|---|---|---|---|---|---|---|---|
| 1 | 구 | 타일탈락 | | | 3 | 3.00 | EA | |
| 2 | 구 | 균열(cw=0.2mm) | 0.20 | 1.40 | 1 | 1.40 | m | |
| 3 | 구 | 균열(cw=0.2mm) | 0.20 | 1.40 | 1 | 1.40 | m | |
| 4 | 구 | 균열(cw=0.2mm) | 0.20 | 0.60 | 1 | 0.60 | m | |
| 5 | 구 | 박리 | 0.60 | 0.50 | 1 | 0.30 | m' | |
| 6 | 구 | 박리 | 0.20 | 0.20 | 1 | 0.04 | m' | |
| 7 | 구 | 공동구 덮개파손 | 0.20 | 0.20 | 1 | 0.04 | m' | R.공동구 |
| 8 | 구 | 공동구 덮개파손 | 0.20 | 0.20 | 1 | 0.04 | m' | R.공동구 |
| 9 | 구 | 공동구 덮개파손 | 0.20 | 0.20 | 1 | 0.04 | m' | R.공동구 |
| 10 | 구 | 공동구 덮개파손 | 0.10 | 0.10 | 1 | 0.01 | m' | R.공동구 |
| 11 | 구 | 공동구 덮개파손 | 0.20 | 0.20 | 1 | 0.04 | m' | R.공동구 |
| 12 | 구 | 공동구 덮개파손 | 0.20 | 0.20 | 1 | 0.04 | m' | R.공동구 |
| 13 | 구 | 접수구 토사퇴적 | | | 1 | 1.00 | EA | |
| 14 | 구 | 공동구 덮개파손 | 0.20 | 0.20 | 1 | 0.04 | m' | R.공동구 |
| 15 | 구 | 공동구 덮개파손 | 0.20 | 0.20 | 1 | 0.04 | m' | R.공동구 |

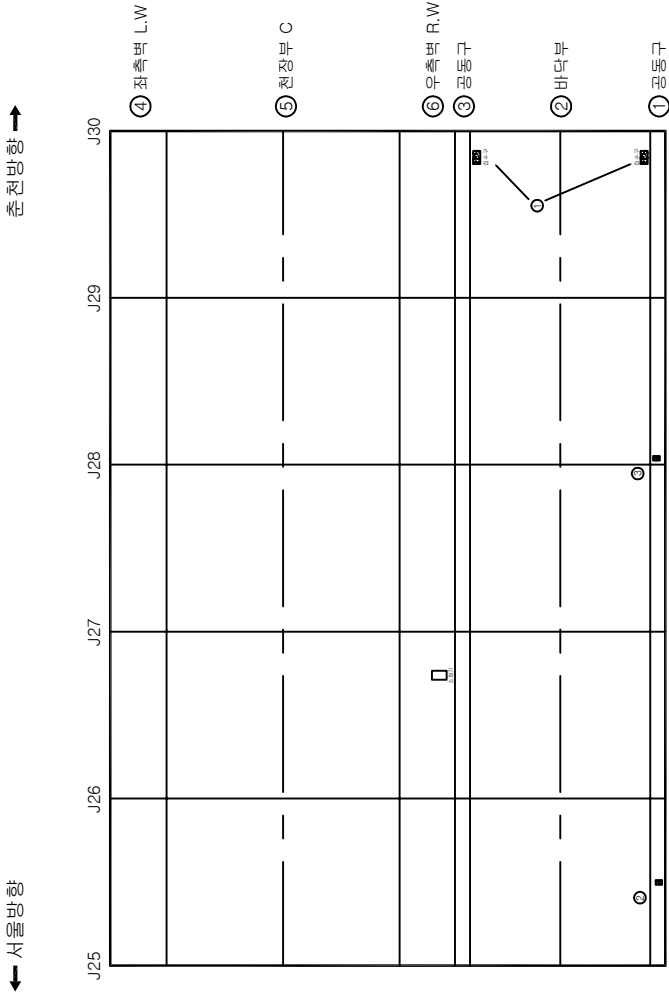
월문1터널(양양) 라이닝 외관조사망도 (6)

| 번 | 신구 | 손상내용 | 손상규모 | | | | 비고 |
|---|---|---|---|---|---|---|---|
| 1 | 구 | 점수구 토사퇴적 | | | 2 | 2.00 | EA |
| 2 | 구 | 공동구 덮개파손 | 0.20 | 0.20 | 2 | 0.08 | m' |
| 3 | 신 | 타일 밀착 | | | 1 | 1.00 | EA |

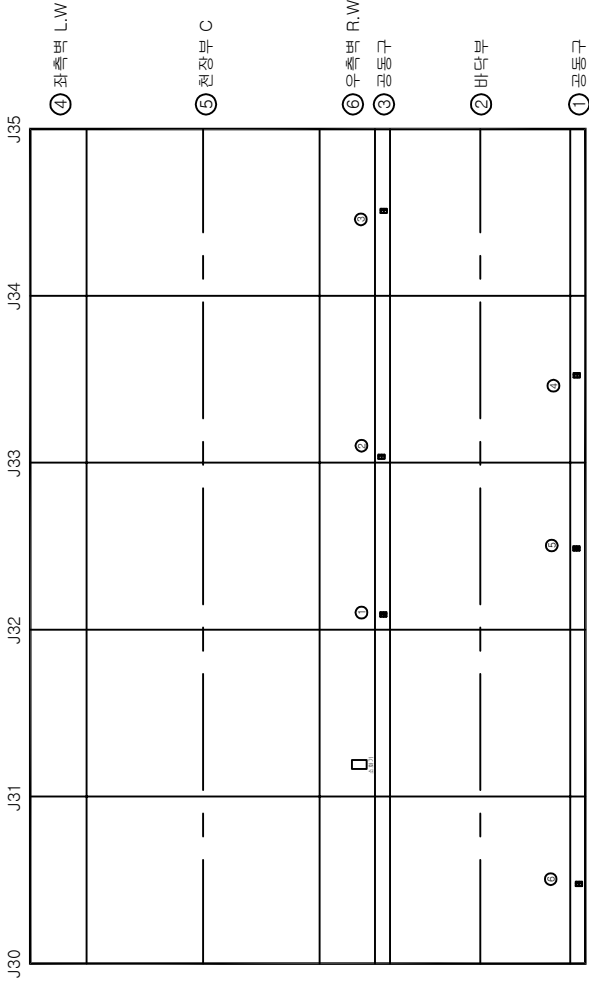
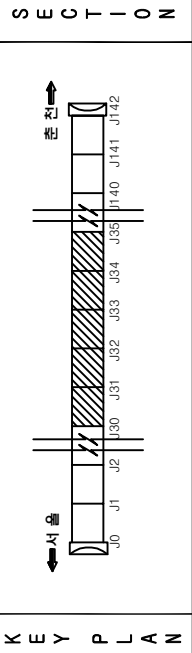
| 도 면 | 월문1터널(양양) 라이닝 외관조사망도 (7) |

| 번 호 | 신 구 | 손상내용 | 손상규모 | | | | | 비고 |
|---|---|---|---|---|---|---|---|---|
| 1 | 구 | 타일탈락 | | | 1 | 1.00 | EA | |
| 2 | 구 | 타일탈락 | | | 2 | 2.00 | EA | |
| 3 | 구 | 타일탈락 | | | 13 | 13.00 | EA | |
| 4 | 구 | 타일탈락 | | | 1 | 1.00 | EA | |
| 5 | 구 | 공동구 덮개파손 | 0.20 | 0.20 | 1 | 0.04 | m' | R.공동구 |
| 6 | 구 | 공동구 덮개파손 | 0.20 | 0.20 | 1 | 0.04 | m' | R.공동구 |

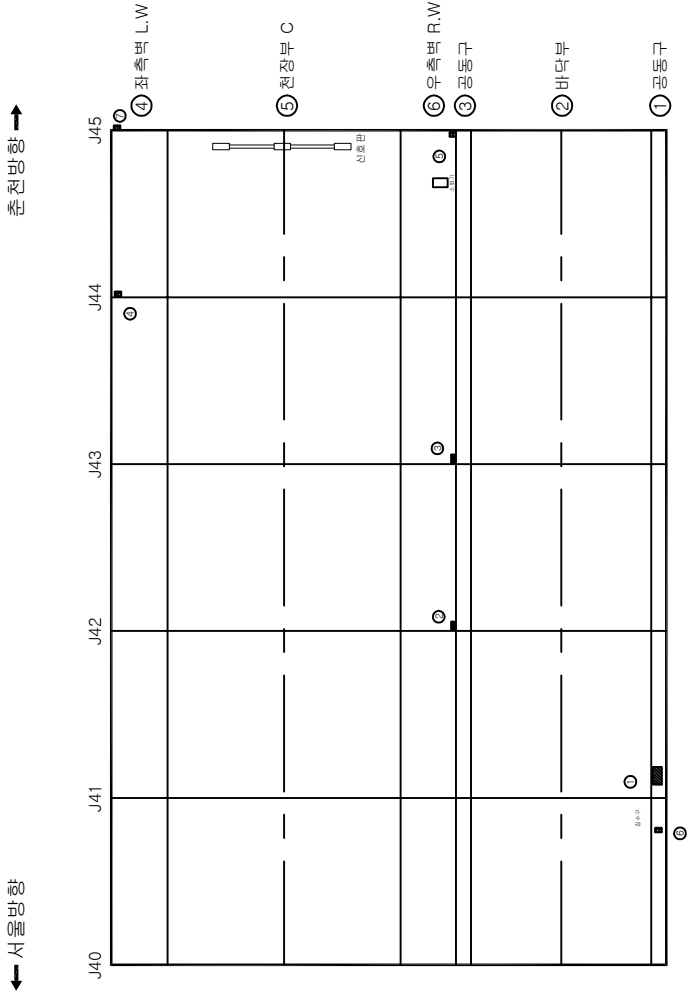
| 도면명 | 월문1터널(양양) 라이닝 외관조사망도 (9) | | |

| 번 | 신구 | 손상내용 | 손상규모 | | | | | 비고 |
|---|---|---|---|---|---|---|---|---|
| 1 | 구 | 타일탈락 | | | 7 | 7.00 | EA | |
| 2 | 구 | 타일탈락 | | | 4 | 4.00 | EA | |
| 3 | 구 | 타일탈락 | | | 2 | 2.00 | EA | |
| 4 | 구 | 파손 | 0.20 | 0.20 | 2 | 0.08 | m' | LW |
| 5 | 구 | 타일탈락 | | | 1 | 1.00 | EA | |
| 6 | 구 | 공동구 덮개파손 | 0.20 | 0.20 | 1 | 0.04 | m' | R.공동구 |
| 7 | 신 | 타일탈락 | | | 2 | 2.00 | EA | 신구 |

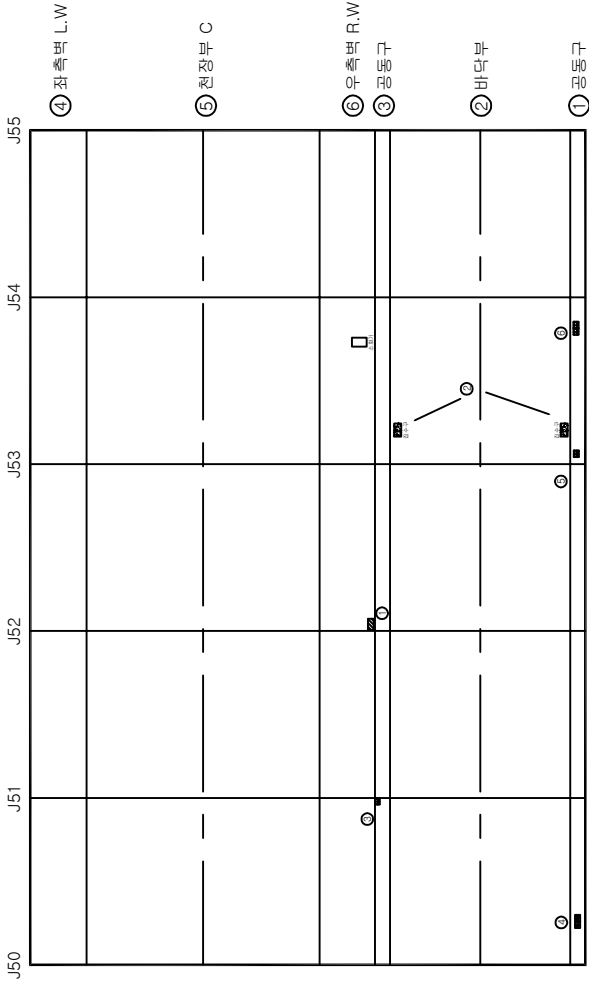
| 도 면 | 월문1터널(양양) 라이닝 외관조사망도 (11) |

| 번 호 | 신 구 | 손상내용 | 손상규모 | | | | 비고 |
|---|---|---|---|---|---|---|---|
| 1 | 구 | 타일탈락 | | | 2 | 2.00 | EA |
| 2 | 구 | 접수구 토사퇴적 | | | 2 | 2.00 | EA |
| 3 | 구 | 타일탈락 | | | 1 | 1.00 | EA |
| 4 | 구 | 공동구 덮개파손 | 0.20 | 0.20 | 1 | 0.04 | m' |
| 5 | 구 | 공동구 덮개파손 | 0.10 | 0.10 | 1 | 0.01 | m' |
| 6 | 구 | 공동구 덮개파손 | 0.20 | 0.20 | 1 | 0.04 | m' |

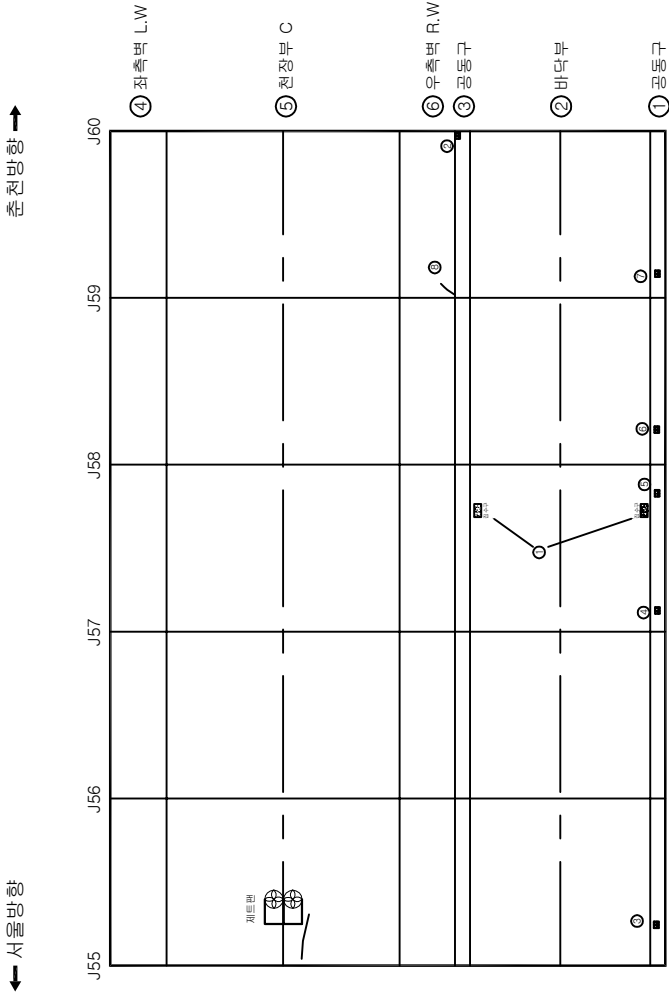
월문1터널(양양) 라이닝 외관조사망도 (12)

| 번 호 | 신 구 | 손상내용 | 손상규모 | | | | 비고 |
|---|---|---|---|---|---|---|---|
| 1 | 구 | 점수구 토사퇴적 | | | 2 | 2.00 | EA |
| 2 | 구 | 타일탈락 | | | 1 | 1.00 | EA |
| 3 | 구 | 공동구 덮개파손 | 0.20 | 0.20 | 1 | 0.04 | m'<br>R.공동구 |
| 4 | 구 | 공동구 덮개파손 | 0.20 | 0.20 | 1 | 0.04 | m'<br>R.공동구 |
| 5 | 구 | 공동구 덮개파손 | 0.20 | 0.20 | 1 | 0.04 | m'<br>R.공동구 |
| 6 | 구 | 공동구 덮개파손 | 0.20 | 0.20 | 1 | 0.04 | m'<br>R.공동구 |
| 7 | 구 | 공동구 덮개파손 | 0.20 | 0.20 | 1 | 0.04 | m'<br>R.공동구 |
| 8 | 신 | 관열(cw=0.3mm이상) | 0.30 | 0.20 | 1 | 0.20 | m<br>신규 |

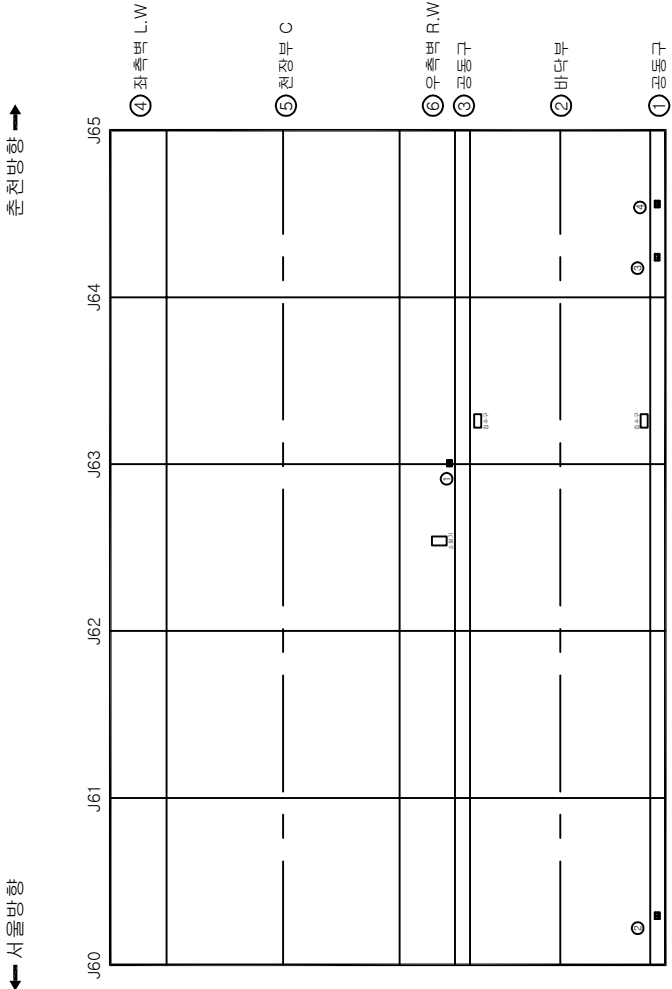
| 도 면 명 | 월문1터널(양양) 라이닝 외관조사망도 (13) |

| 번 호 | 신 구 | 순상내용 | 순상규모 | | | | 비고 |
|---|---|---|---|---|---|---|---|
| 1 | 구 | 타입탈락 | | | | 1 | EA |
| 2 | 구 | 공동구 덮개파손 | 0.20 | 0.20 | | 1 | 0.04 m <sup>2</sup> R공동구 |
| 3 | 구 | 공동구 덮개파손 | 0.20 | 0.20 | | 1 | 0.04 m <sup>2</sup> R공동구 |
| 4 | 구 | 공동구 덮개파손 | 0.20 | 0.20 | | 1 | 0.04 m <sup>2</sup> R공동구 |

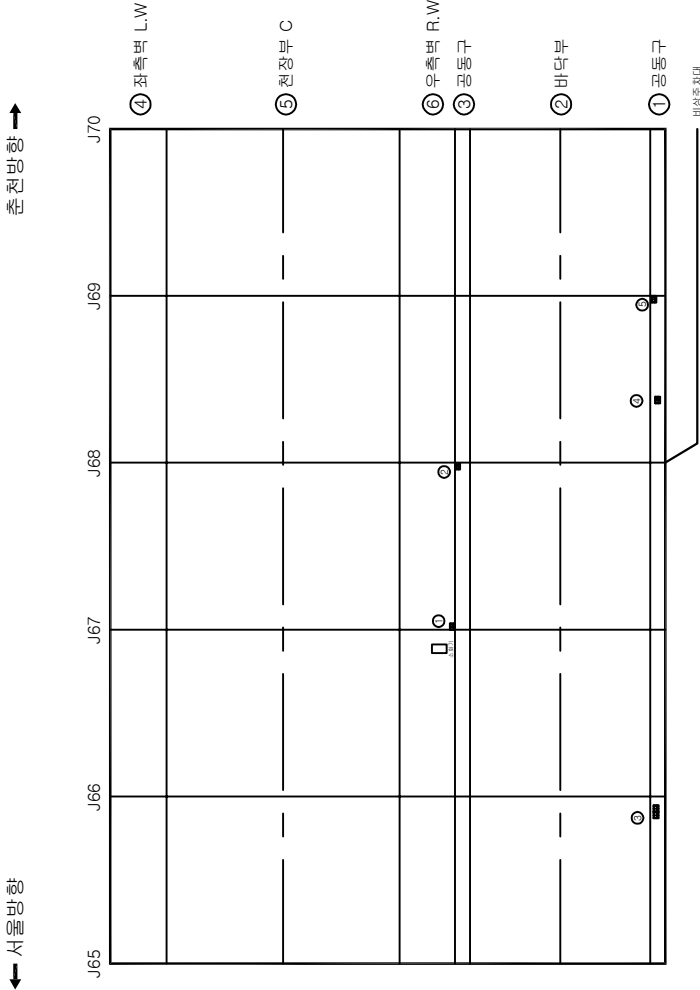
| 도면명 | 월문1터널(양양) 라이닝 외관조사망도 (14) |

| 번 | 신 구 | 손상내용 | 손상규모 | | | | 비고 |
|---|---|---|---|---|---|---|---|
| 1 | 구 | 타원탈락 | | | | 1 | 1.00 EA |
| 2 | 구 | 타원탈락 | | | | 2 | 2.00 EA |
| 3 | 구 | 공동구 덮개파손 | 0.10 | 0.10 | | 2 | 0.02 m <sup>2</sup> |
| 4 | 구 | 공동구 덮개파손 | 0.20 | 0.20 | | 1 | 0.04 m <sup>2</sup> |
| 5 | 구 | 공동구 덮개파손 | 0.10 | 0.10 | | 1 | 0.01 m <sup>2</sup> |

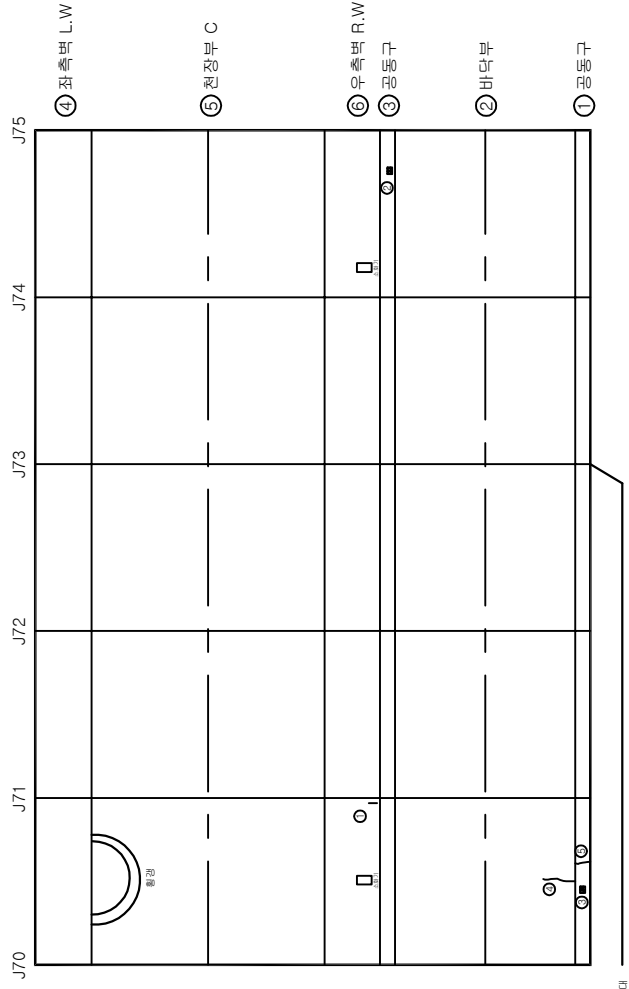
| 도면명 | 월문1터널(양양) 라이닝 외관조사망도 (15) |

| 번 | 신구 | 신상내용 | 손상규모 | | | | 비고 |
|---|---|---|---|---|---|---|---|
| 1 | 구 | 균열(cw=0.3mm이상) | 0.30 | 0.20 | 1 | 0.20 | m R.W |
| 2 | 구 | 공동구 덮개파손 | 0.10 | 0.10 | 1 | 0.01 | m <sup>2</sup> L.공동구 |
| 3 | 구 | 공동구 덮개파손 | 0.20 | 0.20 | 1 | 0.04 | m <sup>2</sup> R.공동구 |
| 4 | 신 | 균열(cw=0.3mm이상) | 0.30 | 4.00 | 1 | 4.00 | m 신구 |
| 5 | 신 | 균열(cw=0.3mm이상) | 0.30 | 0.20 | 1 | 0.20 | m 신구 |

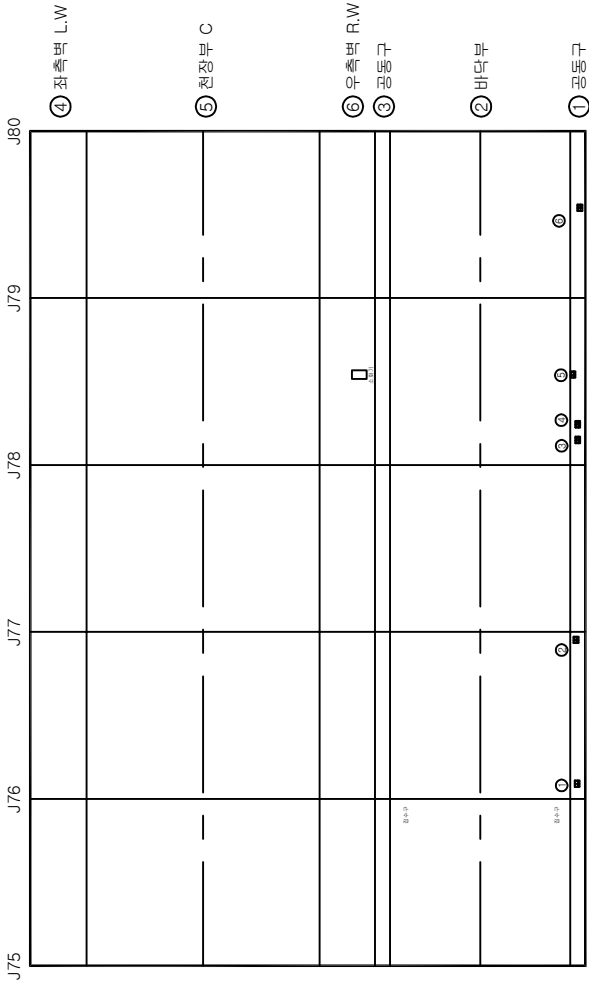
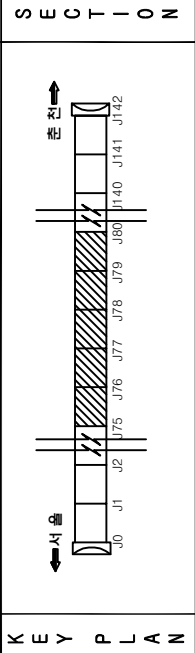
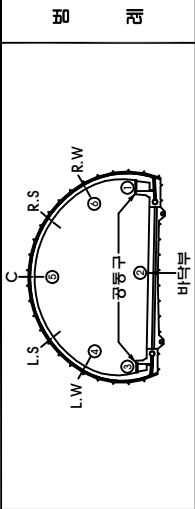
월문1터널(양양) 라이닝 외관조사망도 (16)

| 변호 | 신구 | 손상내용 | 손상규모 | | | | 비고 |
|---|---|---|---|---|---|---|---|
| 1 | 구 | 공동구 덮개파손 | 0.10 | 0.10 | 1 | 0.01 m' | R.공동구 |
| 2 | 구 | 공동구 덮개파손 | 0.20 | 0.20 | 1 | 0.04 m' | R.공동구 |
| 3 | 구 | 공동구 덮개파손 | 0.10 | 0.10 | 1 | 0.01 m' | R.공동구 |
| 4 | 구 | 공동구 덮개파손 | 0.20 | 0.20 | 1 | 0.04 m' | R.공동구 |
| 5 | 구 | 타일탈락 | | | 1 | 1.00 EA | |
| 6 | 구 | 공동구 덮개파손 | 0.10 | 0.10 | 1 | 0.01 m' | R.공동구 |
