## 1. 월문1터널(서울방향)

전 경 사 진

## 2. 월문1터널(양양방향)

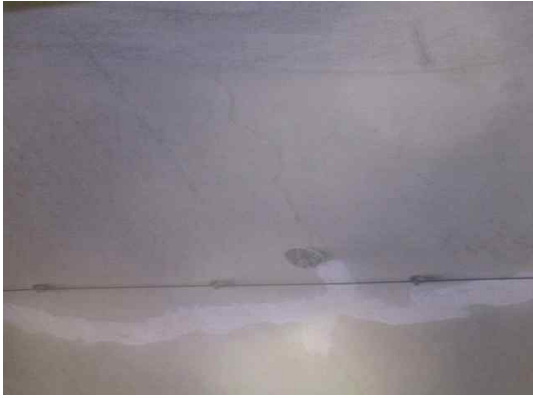
| 위 치 | 서울방향 S13 | 위 치 | 서울방향 S20 |
| 내 용 | 균열(cw=0.3mm 이상) | 내 용 | 균열(cw=0.3mm 미만) |

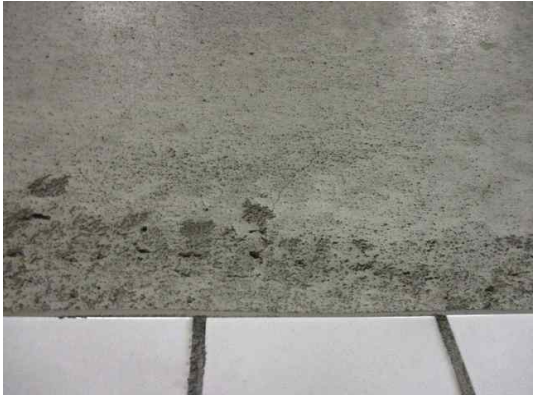
| 위 치 | 서울방향 S29 | 위 치 | 서울방향 S31 |
| 내 용 | 균열(cw=0.3mm 미만) | 내 용 | 균열(cw=0.3mm 미만) |

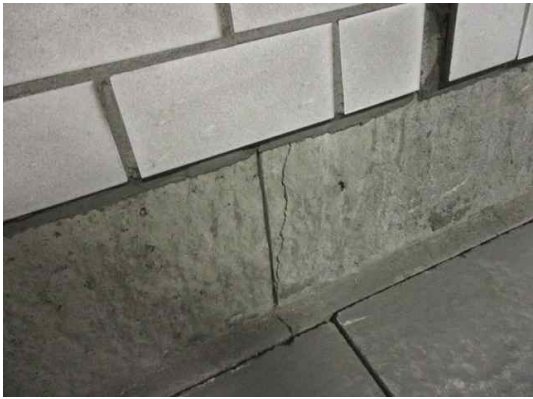
| 위 치 | 서울방향 S39 | 위 치 | 서울방향 S40 |
| 내 용 | 균열(cw=0.3mm 이상) | 내 용 | 균열(cw=0.3mm 미만) |

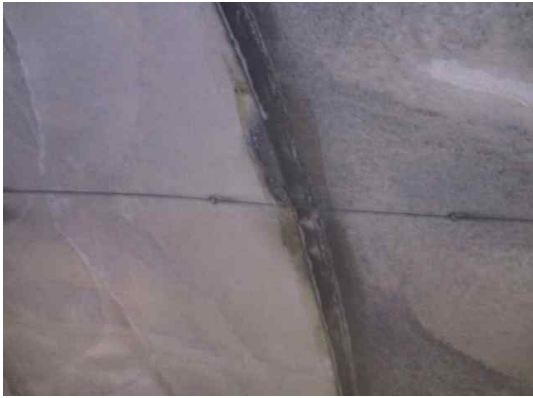
| 위 치 | 서울방향 S55 | 위 치 | 서울방향 S56 |
| 내 용 | 조인트부 들뜸 0.1×0.1 | 내 용 | 조인트부 파손 0.1×0.2 |

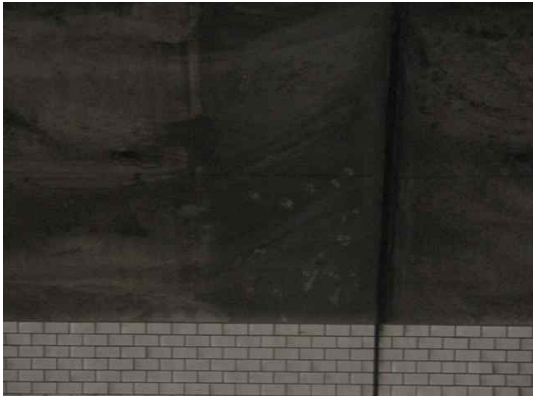
| 위 치 | 서울방향 S62 | 위 치 | 서울방향 S73 |
| 내 용 | 파손 0.3×0.3 | 내 용 | 균열(cw=0.3mm 이상) |

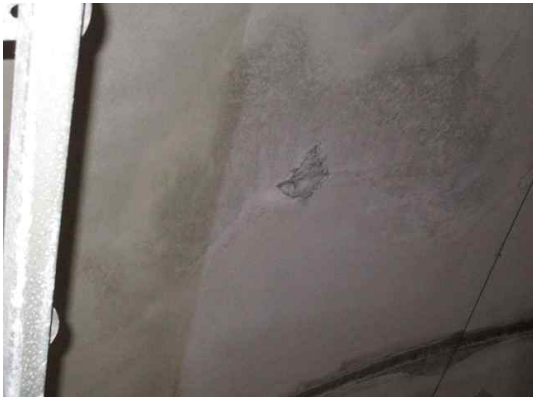
| 위 치 | 서울방향 S120 | 위 치 | 서울방향 S140 |
| 내 용 | 파손 0.1×0.1 | 내 용 | 백태 0.3×0.5 |

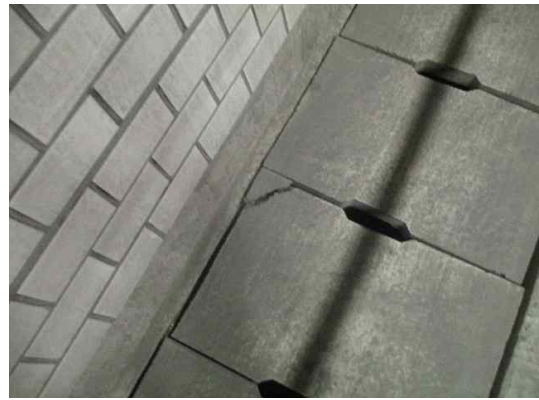
| 위 치 | 서울방향 S77 | 위 치 | 서울방향 S78 |
| 내 용 | 공동구 덮개 파손 1EA | 내 용 | 공동구 덮개 파손 1EA |

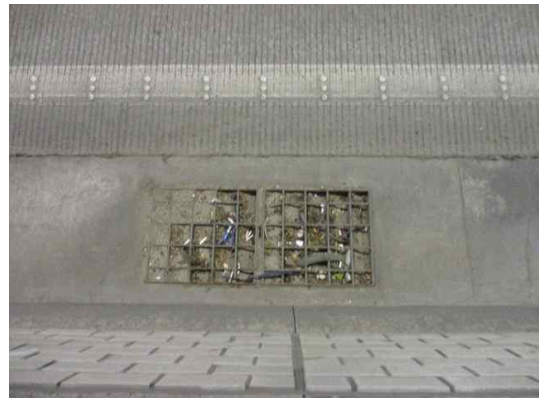
| 위 치 | 서울방향 S17 | 위 치 | 서울방향 S39 |
| 내 용 | 배수시설 집수구 토사퇴적 | 내 용 | 배수시설 집수구 토사퇴적 |

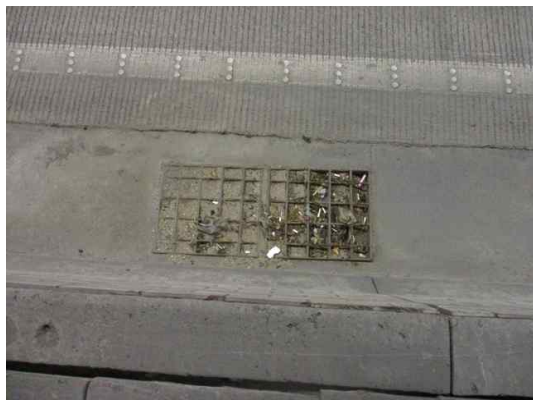
| 위 치 | 서울방향 S51 | 위 치 | 서울방향 S61 |
| 내 용 | 배수시설 집수구 토사퇴적 | 내 용 | 배수시설 집수구 토사퇴적 |

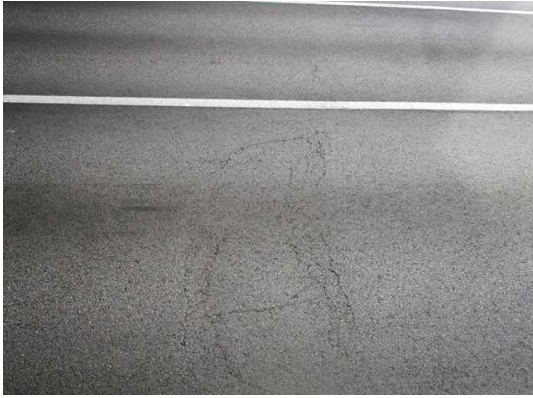
| 위 치 | 서울방향 S0 | 위 치 | 서울방향 S25 |
| 내 용 | 접속부 아스콘 균열 | 내 용 | 파손 0.1×0.2 |

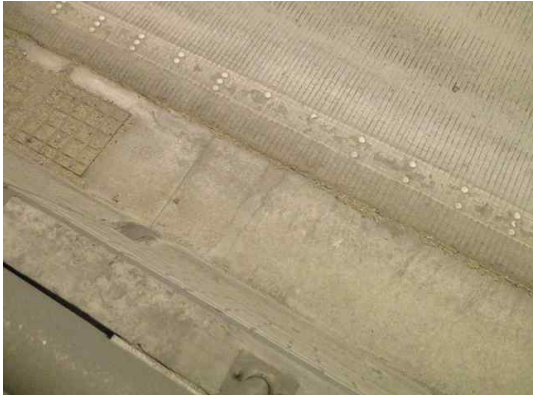
| 위 치 | 서울방향 S123 | 위 치 | 서울방향 S125 |
| 내 용 | 균열(cw=0.3mm 이상) | 내 용 | 박리 0.3×2.0 |

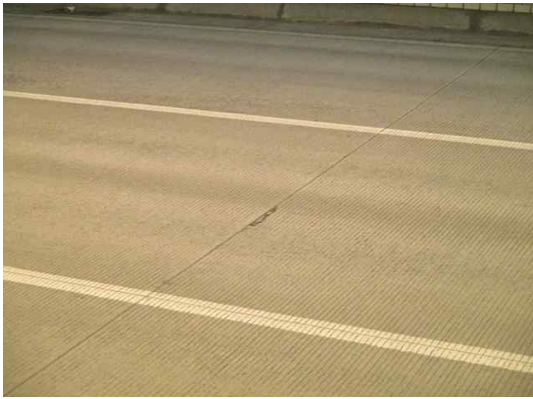
| 위 치 | 서울방향 S129 | 위 치 | 서울방향 S134 |
| 내 용 | 파손 0.3×0.1 | 내 용 | 박락 0.3×0.5 |

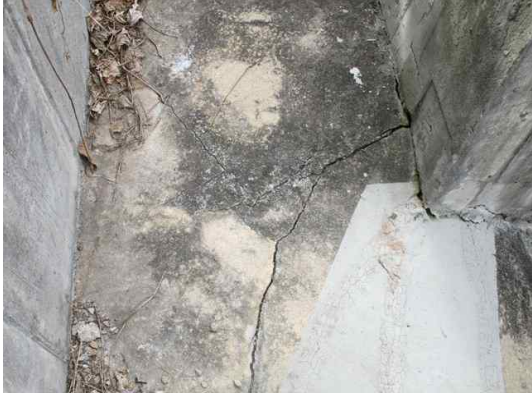
| 내 용 | 시점측 갱구부 도수로 망상균열 | 내 용 | 시점측 갱구부 배면 이격 |

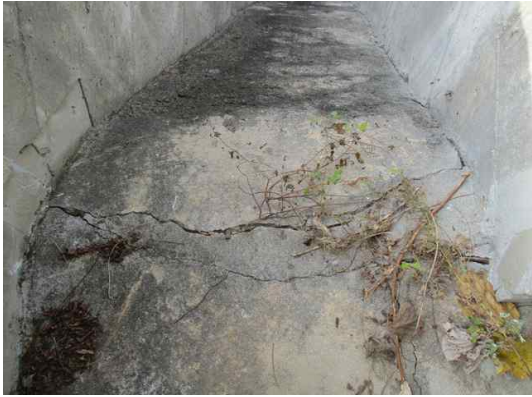
| 내 용 | 시점측 갱구부 도수로 파손 및 이격 | 내 용 | 시점측 갱구부 배면 철근노출 보수 |

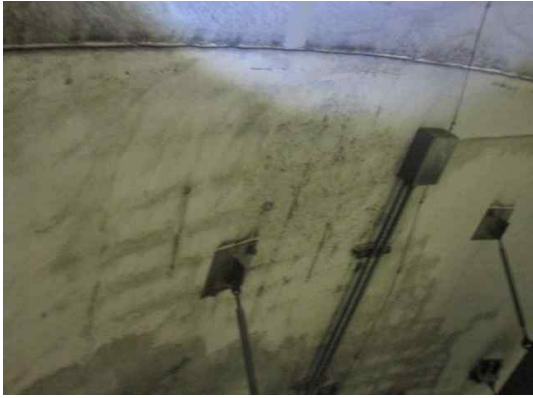
| 위 치 | 양양방향 S20 | 위 치 | 양양방향 S38 |
| 내 용 | 와이어매쉬 노출 2.0×2.0 | 내 용 | 균열(cw=0.3mm 이상) |

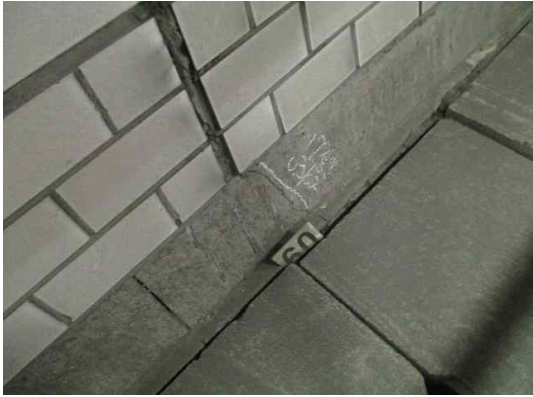
| 위 치 | 양양방향 S59 | 위 치 | 양양방향 S71 |
| 내 용 | 균열(cw=0.3mm 이상) | 내 용 | 균열(cw=0.3mm 이상) |

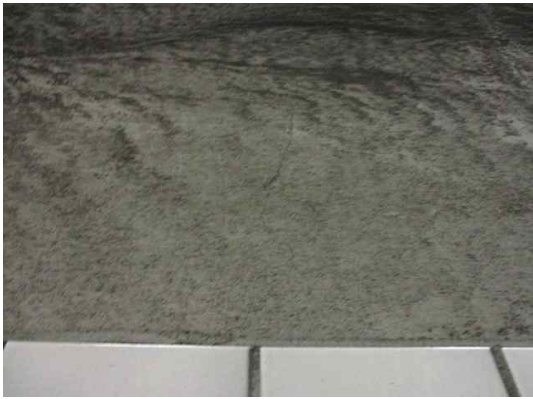
| 위 치 | 양양방향 S101 | 위 치 | 양양방향 S124 |
| 내 용 | 균열(cw=0.3mm 미만) | 내 용 | 균열(cw=0.3mm 미만) |

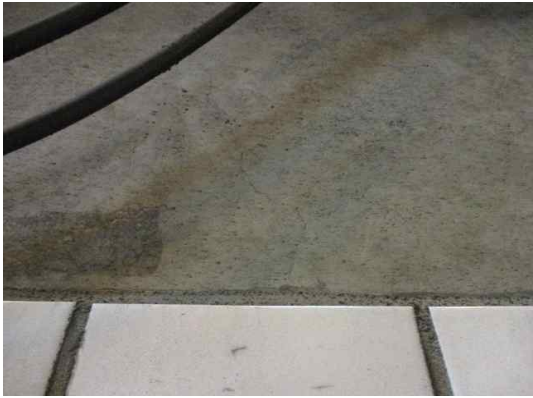
| 위 치 | 양양방향 S133 | 위 치 | 양양방향 S141 |
| 내 용 | 균열(cw=0.3mm미만) | 내 용 | 백태 0.1×0.5 |

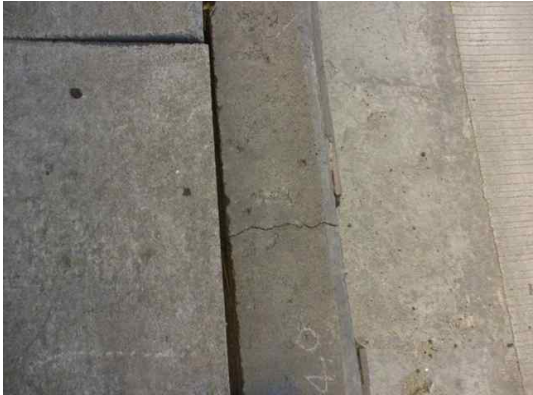
| 위 치 | 양양방향 S71 | 위 치 | 양양방향 S80 |
| 내 용 | 공동구 균열(cw=0.3mm이상) | 내 용 | 공동구 덮개 파손 1EA |

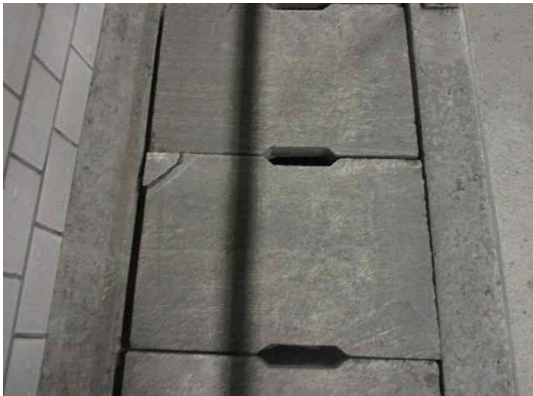
| 위 치 | 양양방향 S91 | 위 치 | 양양방향 S102 |
| 내 용 | 공동구 덮개 파손 1EA | 내 용 | 공동구 덮개 파손 1EA |

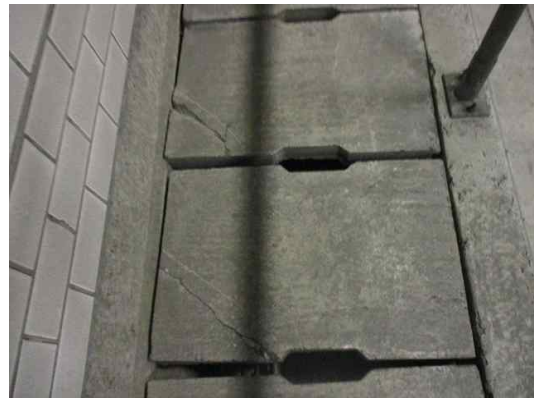
| 위 치 | 양양방향 S113 |
| 내 용 | 공동구 덮개 파손 1EA |

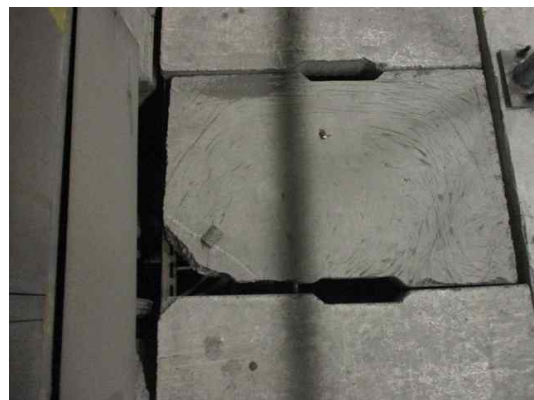
| 위 치 | 양양방향 S128 |
| 내 용 | 공동구 덮개 파손 1EA |

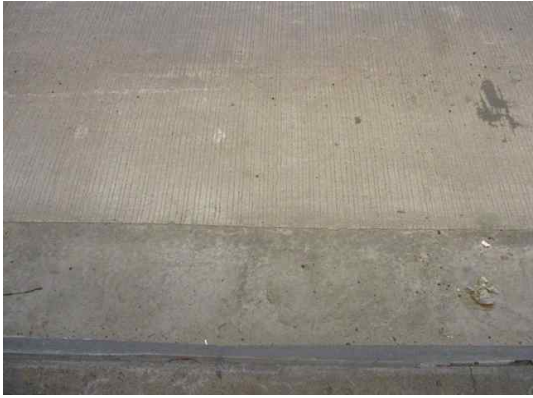
| 위 치 | 양양방향 S71 | 위 치 | 양양방향 S87 |
| 내 용 | 균열(cw=0.3mm 이상) | 내 용 | 파손 0.1×0.2 |

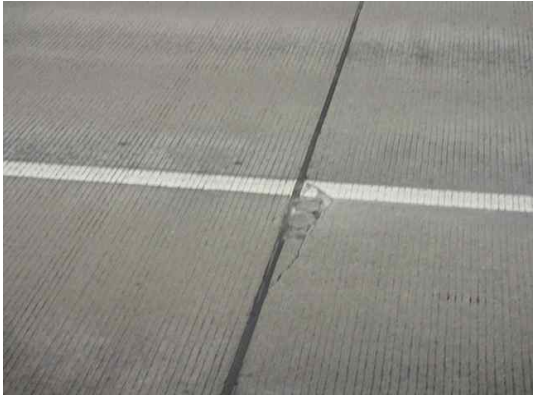
| 위 치 | 양양방향 S115 | 위 치 | 양양방향 S118 |
| 내 용 | 파손 0.2×0.4 | 내 용 | 파손 0.1×0.1 |

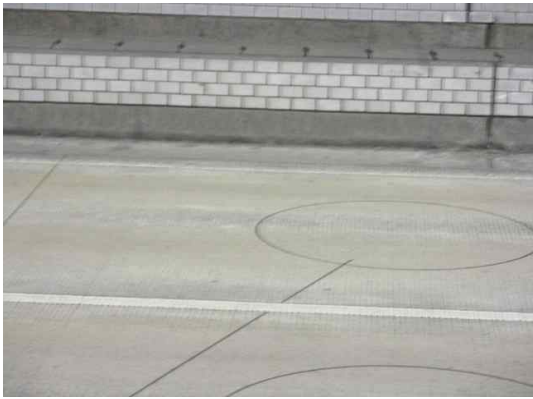
| 위 치 | 양양방향 S124 | 위 치 | 양양방향 S142 |
| 내 용 | 균열(cw=0.3mm 이상) | 내 용 | 균열 보수 |

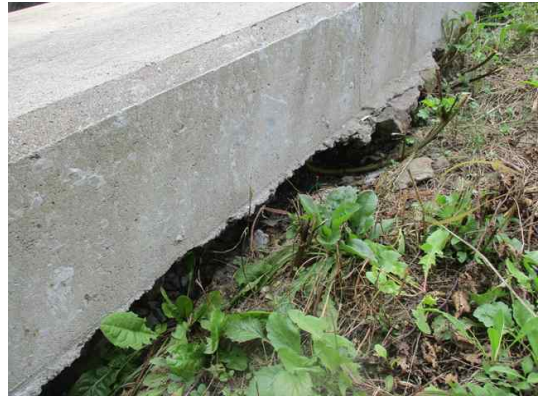
| 위 치 | 양양방향 | 위 치 | 양양방향 |
| 내 용 | 중점측 갱구부 전경 | 내 용 | 중점측 갱구부 사면 공동 |
