### 제 1장 월문3터널(서울)

1.1 시설물 개요

1.2 외관조사

## 1.1 시설물개요

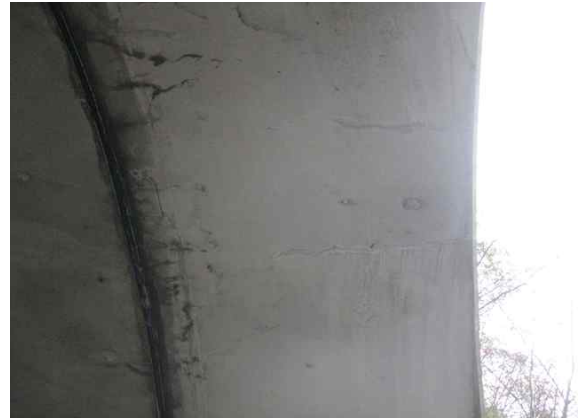
기 점검과 비교시 균열폭 0.3mm이상인 천단부 종방향 및 횡방향 균열에 대한 보수가 실시된 것으로 확인되었으며, 보수상태는 양호한 것으로 조사되었다. 그 외 일부 구간에서 균열부 우수유입등으로 인한 균열부 백태 및 천단부 균열이 추가로 조사 되었으며, 기 손상부는 정기적인 점검을 통한 손상의 진전 등을 파악하여 적절한 조치가 필요할 것으로 판단된다.

라이닝 SPAN.0 균열부 백태

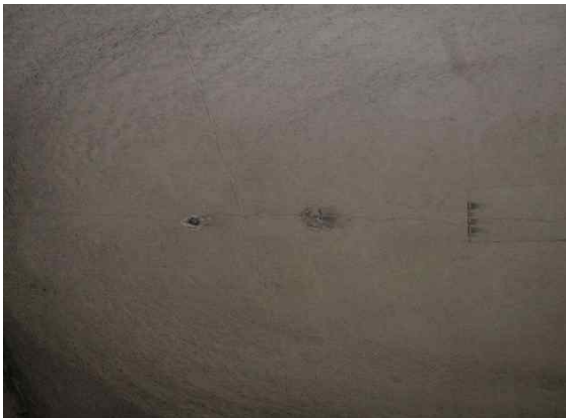
본 월문3터널(서울)의 콘크리트 라이닝에 대한 외관조사 결과, 균열폭 0.3mm내외의 천단부 종방향 균열 및 횡방향 균열이 일부구간 국부적으로 발생한 것으로 조사되었다. 천단부에 발생한 균열은 구조적인 균열이 아닌 건조수축, 횡방향 온도변화 및 시공초기 거푸집의 조기탈형 등 복합적인 원인에 의해 발생한 비구조적인 균열로 판단된다.

라이닝 SPAN.74 균열(0.3mm 미만)

| 점검부위 | 결함 및 손상내용 | 보수물량 | 보수·보강(안) 공법 | 순위 | 비고 |
|---|---|---|---|---|---|
| 콘크리트 라이닝 | 균열(0.3mm미만) | 2.25m <sup>2</sup> / 3EA | 표면처리 | 2 | 하자 |

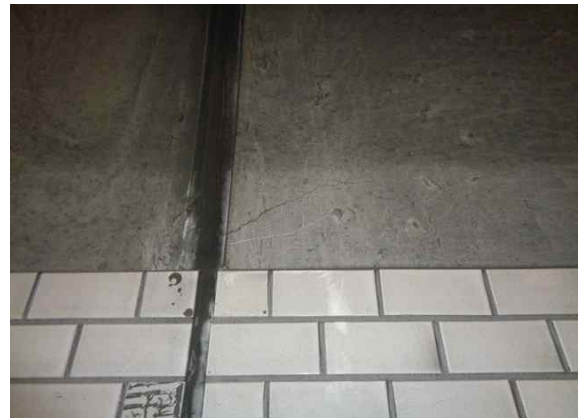
라이닝 SPAN.81 균열(0.3mm 이상)

| 점검부위 | 결함 및 손상내용 | 보수물량 | 보수·보강(안) 공법 | 순위 | 비고 |
|---|---|---|---|---|---|
| | 균열(0.3mm이상) | 28.32m / 8EA | 주입보수 | 1 | 하자 |

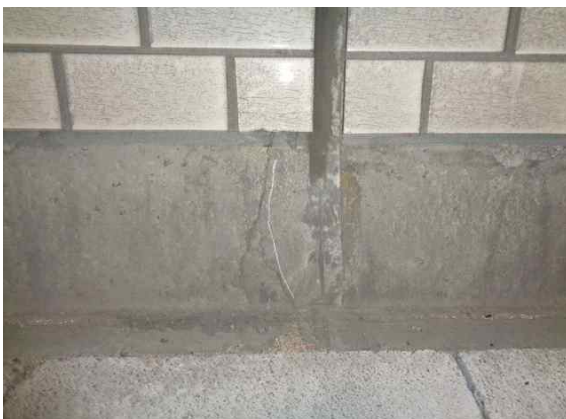
라이닝 SPAN.93 균열(0.3mm 이상)

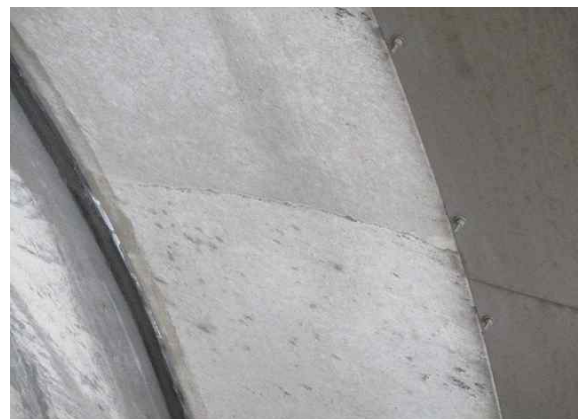
라이닝 SPAN.109 균열(0.3mm 미만)

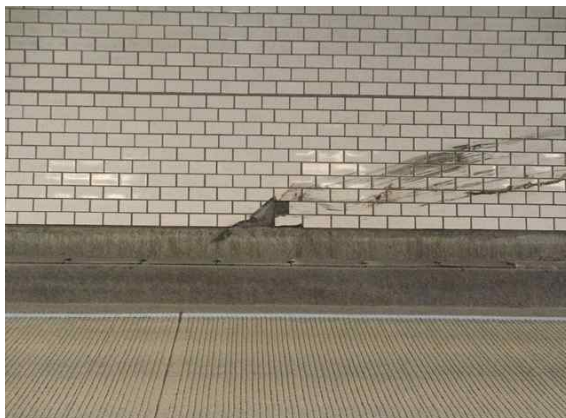
본 월문3터널(서울)의 내부 좌·우측 터널 내부 시인성 및 조도 확보를 위해 측벽부는 타일마감을 시공하였으며, 외관조사 결과 타일 탈락 및 파손의 손상이 발생한 것으로 조사되었다. 측벽부에 발생한 타일 탈락 및 파손의 경우 공용중 외력(차량 충돌 등), 구조물 거동 및 통행차량에 의한 진동, 부착물탈의 접착력 저하 등에 의해 발생한 것으로 판단된다.

측벽부 SPAN.8 타일 탈락

기 정밀점검과 비교시 추가 발생한 손상은 없는 것으로 조사되었으며, 기 손상부는 구조물의 내구성 증진 및 통행차량의 시인성, 안전성 확보를 위해 균열보수 및 타일붙임을 실시한 후 주기적인 점검 및 유지관리가 필요할 것으로 판단된다.

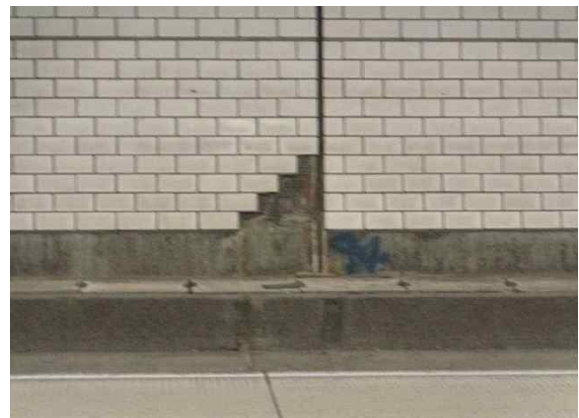
측벽부 SPAN.95 타일 탈락

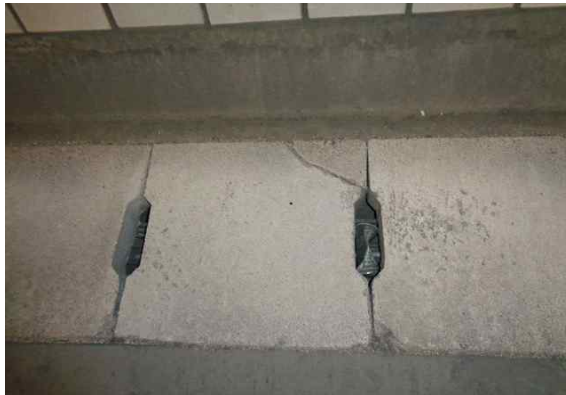
공동구에 대한 외관조사 결과, 공동구 덮개 파손 및 공동구 파손 손상이 국부적으로 조사되었으며, 기 점검과 비교시 신규 발생한 손상은 없는 것으로 확인되었다. 공동구의 경우 향후 유지관리 및 점검자의 통행시 손상부로 인해 안전사고가 발생할 우려가 있고, 장기간 방치시 공동구 내부의 배선 및 배관 등의 설비시설이 파손될 우려가 있으므로 덮개 파손부의 교체가 필요할 것으로 판단된다.

공동구 SPAN.42 덮개 파손

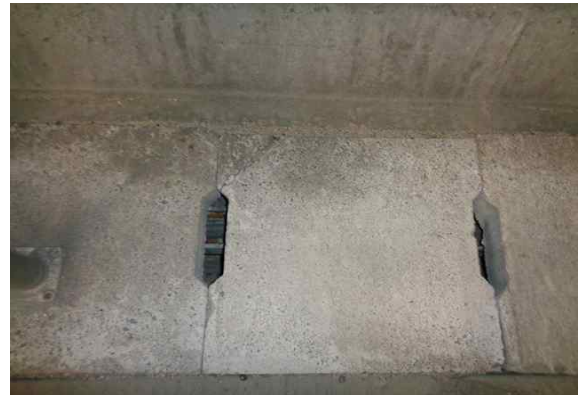
공동구 SPAN.95 덮개 파손

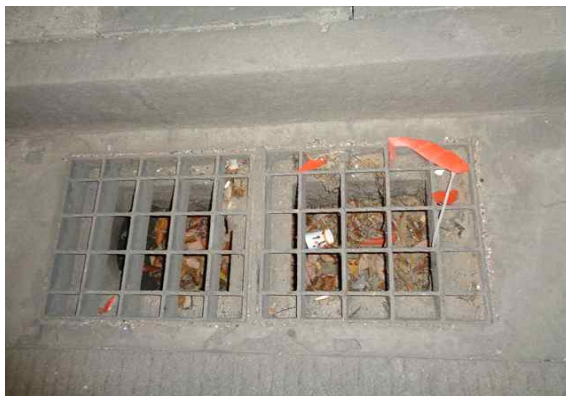
포장면의 좌·우측에 설치된 배수시설에 대한 외관조사 결과, 일부구간 집수구 토사퇴적이 발생한 것으로 확인되었으며, 기 손상부는 터널의 원활한 배수기능 확보를 위한 주기적인 청소 등의 조치가 필요할 것으로 판단된다.

배수시설 SPAN.56 집수구 토사퇴적

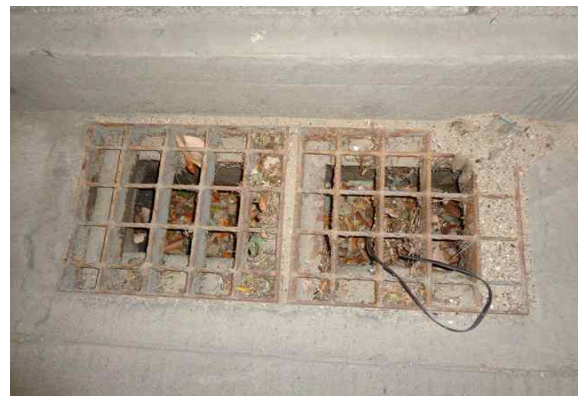
배수시설 SPAN.101 집수구 토사퇴적

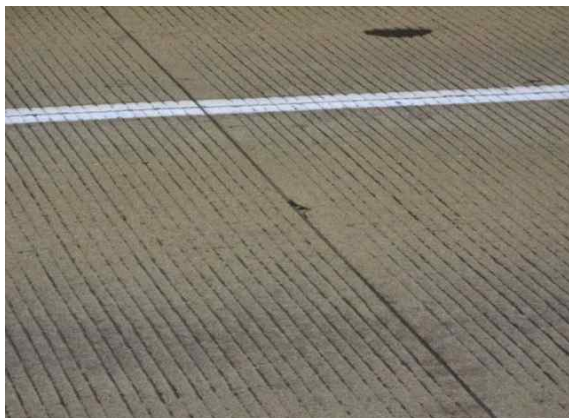
터널의 포장면에 대한 외관조사 결과, 기존 손상인 포장 균열, 박리, 파손 등의 손상이 전구간에서 국부적으로 발생되었으며, 기 점검과 비교시 추가 발생한 손상은 없는 것으로 판단된다.

포장 균열 및 파손 등의 손상은 포장단면의 부족, 재료불량, 다짐불량 등의 시공초기 품질관리 미흡, 통행차량의 교통량 증가 및 지속적인 차량 윤택중재하 등의 복합적인 원인에 의해 발생한 것으로 검토되었다. 다만, 발생한 손상에 의해 통행차량의 주행성 및 터널의 안전성 저하는 없는 것으로 판단되므로 지속적인 점검을 통한 손상의 진전 여부 파악 및 신규손상 발생 유무 확인 등의 주의관찰이 필요할 것으로 판단된다.

포장부 SPAN.40 박리

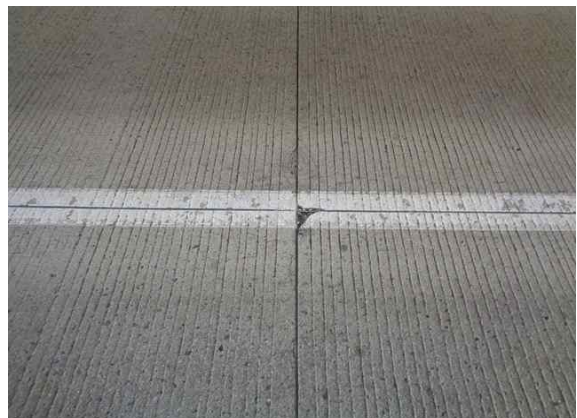
포장부 SPAN.108 재료분리

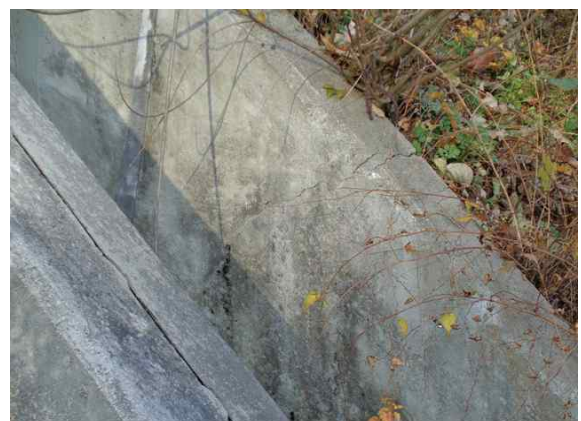
갯문에 대한 외관조사 결과 기존 손상인 이격, 균열이 조사되었으며, 기 점검 이후 균열부에 대한 보수를 실시한 것으로 확인되었다. 현재 보수상태는 양호한 것으로 조사되었으나 일부 채균열의 손상이 발생된 것으로 조사되었으며, 추후 주기적인 점검을 통한 손상의 진전 여부 등의 유지관리가 필요할 것으로 판단된다.

종점부 도수로 균열(0.3mm 이상)

| 점검부위 | 결함 및 손상내용 | 보수물량 | 보수·보강(안) 공법 | 순위 | 비고 |
|---|---|---|---|---|---|
| | 균열(0.3mm이상) | 4.8m / 2EA | 주입보수 | 1 | 하자 |

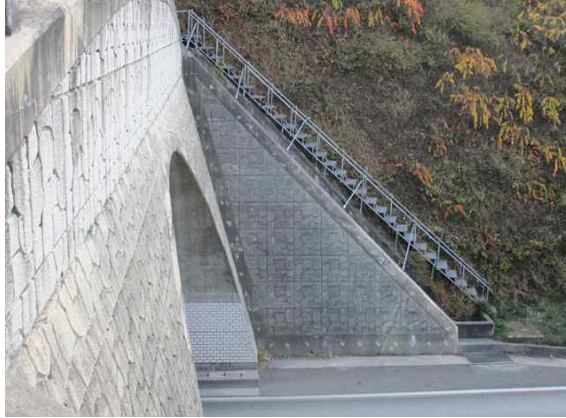
월문3터널(서울)의 시점부에 시공된 옹벽에 대한 조사결과, 균열, 박락, 재료분리, 파손 등의 손상이 발생하지 않은 양호한 상태인 것으로 조사되었으며, 현 상태를 지속적으로 유지하기 위한 관리주체의 지속적인 점검 및 유지관리가 요구된다.

시점부 옹벽 상태양호

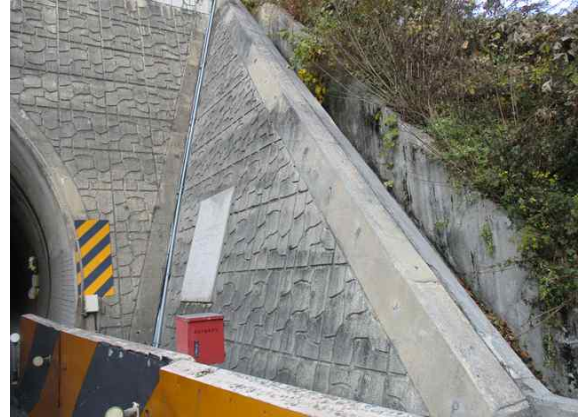
종점부 옹벽 상태양호
