## II. 시 설 물 편

# 제 1 장 엄소터널(서울)

## 1.1 시설물개요

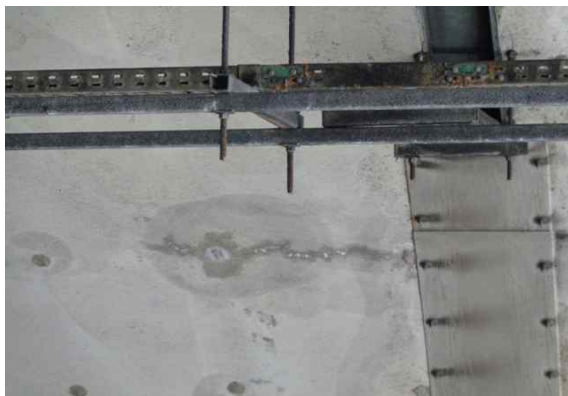
천단부 SPAN.1 균열부 백태

| 점검부위 | 결함 및 손상내용 | 보수물량 | 보수·보강(안) 공법 | 순위 | 비고 |
|---|---|---|---|---|---|
| | 균열 및 백태 | 0.19m <sup>2</sup> / 1EA | 표면처리 | 2 | 하자 |

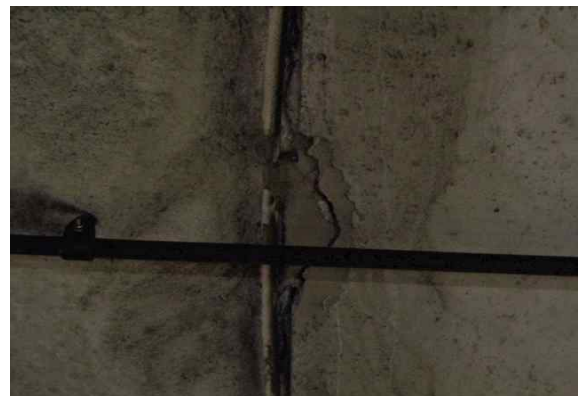
또한, 시공초기 거푸집 조기탈형 등으로 인한 신축이음(Expansion Joint) 및 시공이음부(Construction Joint) 균열이 조사되었다. 기 점검 이후 하자보수를 실시하여 천단부 균열폭 0.3mm내외의 종방향 및 횡방향 균열, 재료분리, 등의 손상을 보수한 것으로 확인되었으며, 일부 구간에서 균열 (cw=0.3mm내외) 및 조인트부 박락 등의 손상이 신규 발생된 것으로 조사되었다.

라이닝 SPAN.25 조인트부 박락

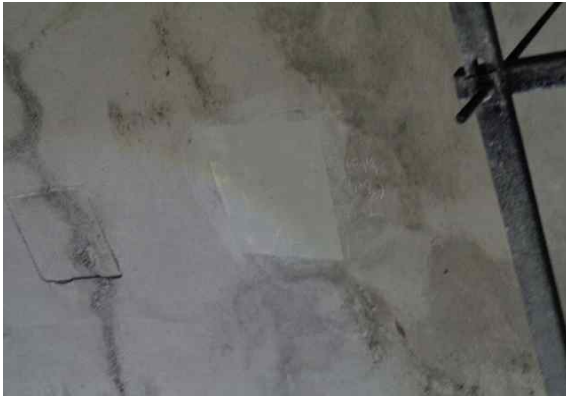
라이닝 SPAN.3 재료분리 보수

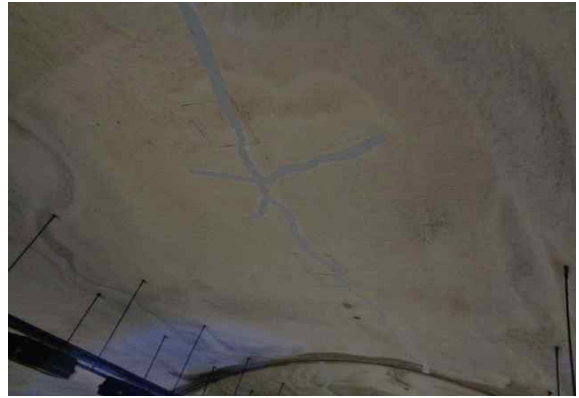
라이닝 SPAN.26 균열 보수

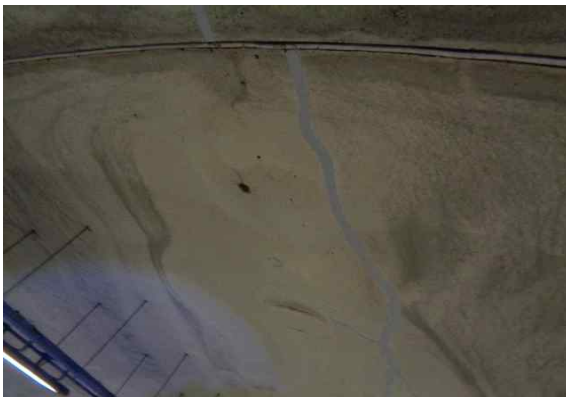
라이닝 SPAN.43 균열 보수

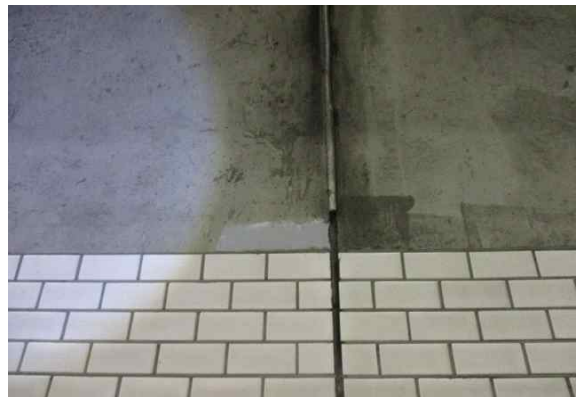
라이닝 SPAN.12 균열 보수

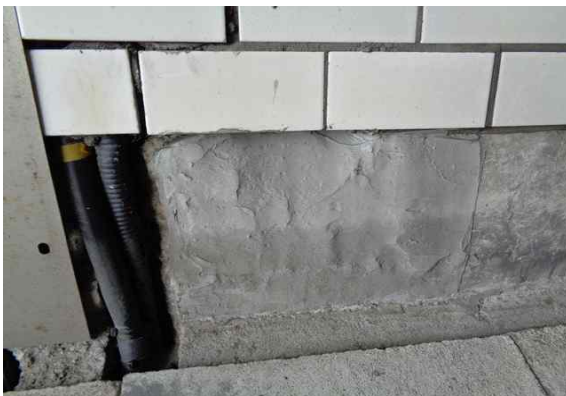
라이닝 SPAN.1 파손 보수

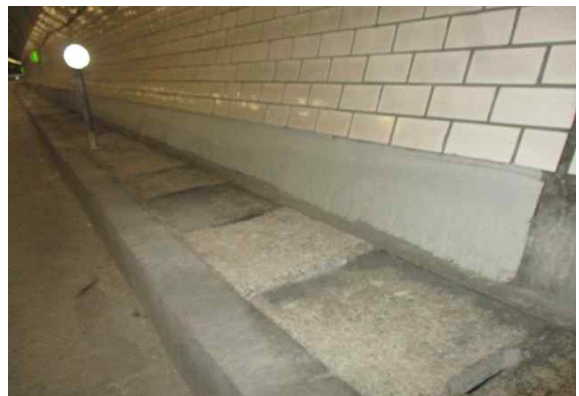
라이닝 SPAN.52 망상균열 보수

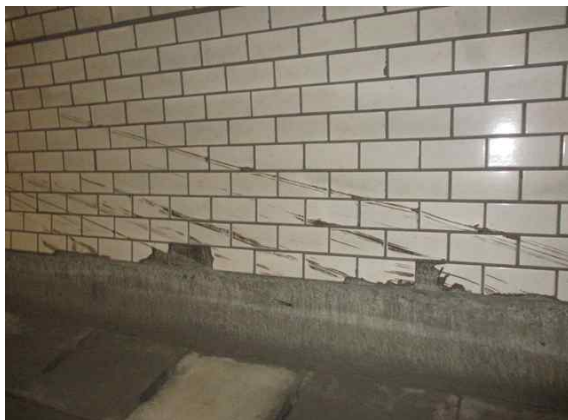
본 염소터널(서울)의 내부 좌·우측 터널 내부 시인성 및 조도 확보를 위해 측벽부는 타일마감을 시공하였으며, 외관조사 결과 기 손상인 타일 탈락, 파손, 균열 등의 손상이 조사되었다. 타일 손상의 경우 공용중 외력(차량 충돌 등), 구조물 거동 및 통행차량에 의한 진동, 부착물탈의 접착력 저하 등에 의해 발생된 것으로 판단된다. 기 점검과 비교시 추가 발생된 손상은 없는 것으로 확인되었으며, 기 손상부는 구조물의 내구성 증진 및 통행차량의 시인성, 안전성 확보를 위해 타일붙임 등의 조치가 필요할 것으로 판단된다.

측벽부 SPAN.34 타일 파손

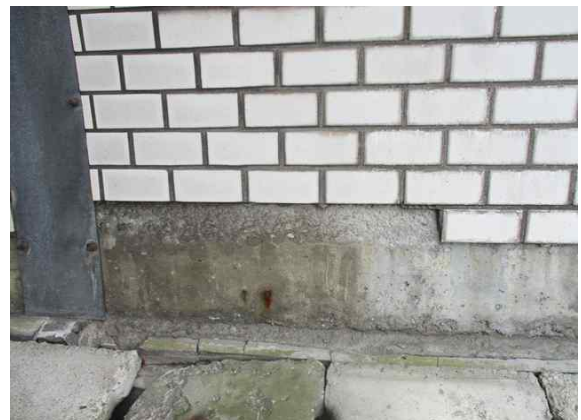
측벽부 SPAN.51 타일 탈락

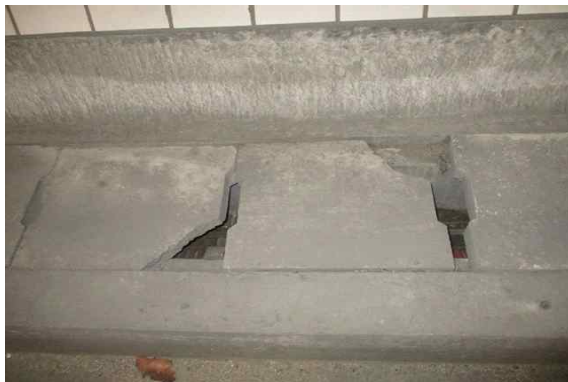
공동구에 대한 외관조사 결과, 공용년수 경과, 시공미흡, 외부충격 등으로 인해 공동구 균열 및 파손, 공동구 덮개 파손 등의 손상이 조사되어 손상현황에 따라 적절한 보수조치가 필요할 것으로 판단된다.

공동구 SPAN.35 덮개 파손

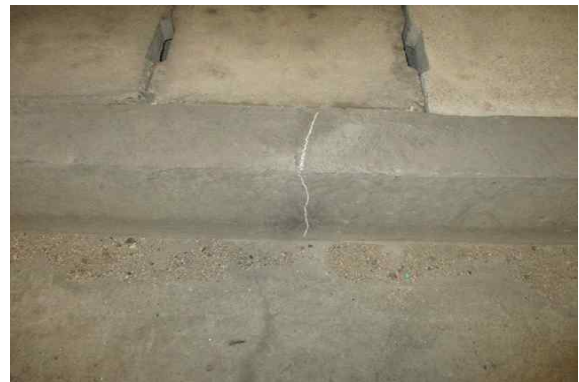
공동구 SPAN.43 균열(0.3mm 미만)

| 점검부위 | 결함 및 손상내용 | 보수물량 | 보수·보강(안)<br>공법 | 순위 | 비고 |
|---|---|---|---|---|---|
| 공동구 | 균열(0.3mm미만) | 4.68m <sup>2</sup> / 52EA | 표면처리 | 3 | 하자 |

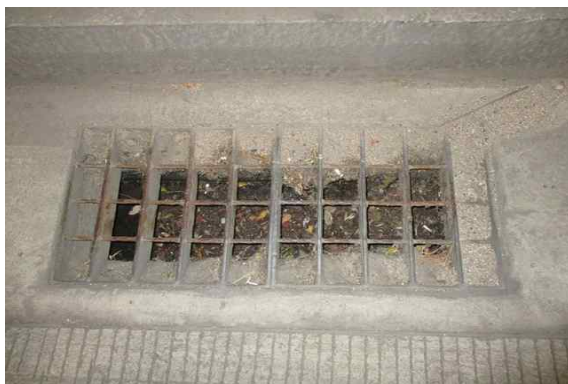
포장면의 좌·우측에 설치된 배수시설에 대한 외관조사 결과, 전구간 집수구에 이물질 퇴적으로 인한 집수구 막힘이 발생된 것으로 조사되었으며, 이는 장기공용에 의한 손상으로 원활한 배수기능 확보를 위한 주기적인 청소 등의 조치가 필요할 것으로 판단된다.

배수시설 SPAN.31 집수구 막힘

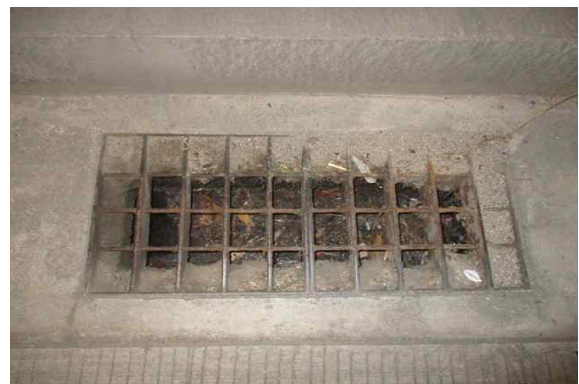
배수시설 SPAN.37 집수구 막힘

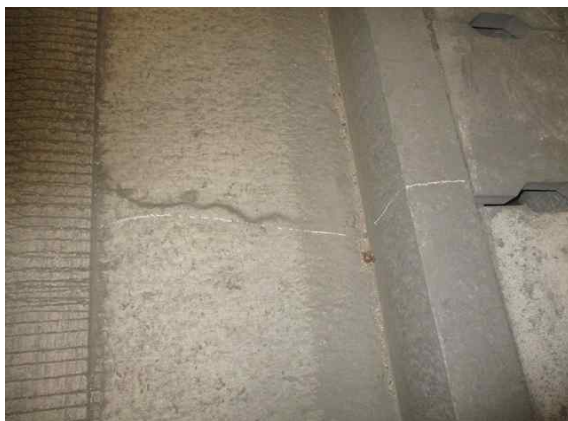
포장균열, 파손, 들뜸 등의 손상은 포장단면의 부족, 재료불량, 다짐불량 등의 시공초기 품질관리 미흡, 통행차량의 교통량 증가 및 지속적인 차량 율하중재하 등의 복합적인 원인에 의해 발생한 것으로 검토되었다.

포장부 SPAN.31 균열(0.3mm이상)

다만, 발생한 손상에 의해 통행차량의 주행성 및 터널의 안전성 저하는 없는 것으로 판단되므로 주의관찰 후 손상의 진전 시 조치를 취하는 것이 바람직 할 것으로 판단된다.

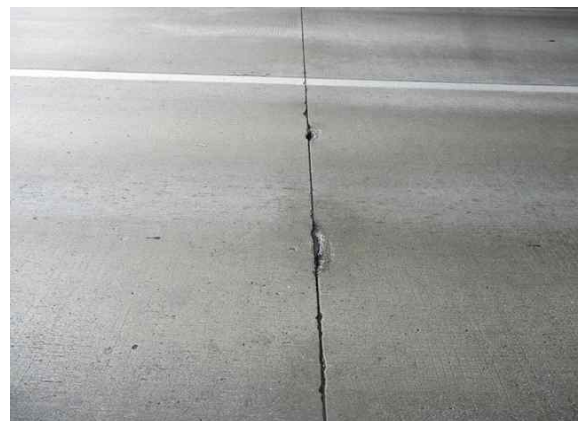
포장부 SPAN.50 파손

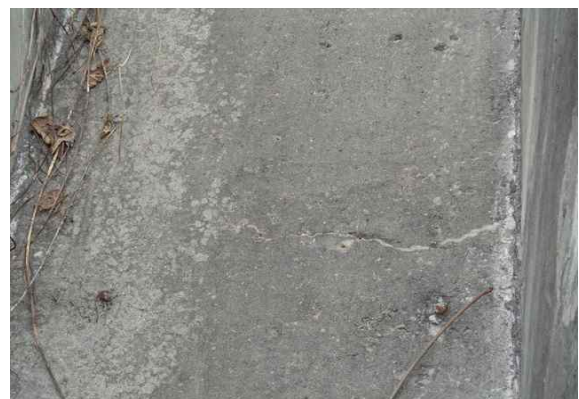
시점부 도수로 균열(0.3mm 미만)

| 점검부위 | 결함 및 손상내용 | 보수물량 | 보수·보강(안)<br>공법 | 순위 | 비고 |
|---|---|---|---|---|---|
| 갯문 | 균열(0.3mm미만) | 0.15m <sup>2</sup> / 1EA | 표면처리 | 2 | 하자 |

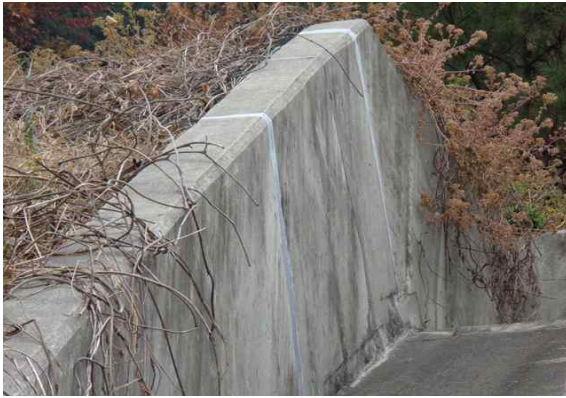
시점부 갯문 도수로 균열 보수

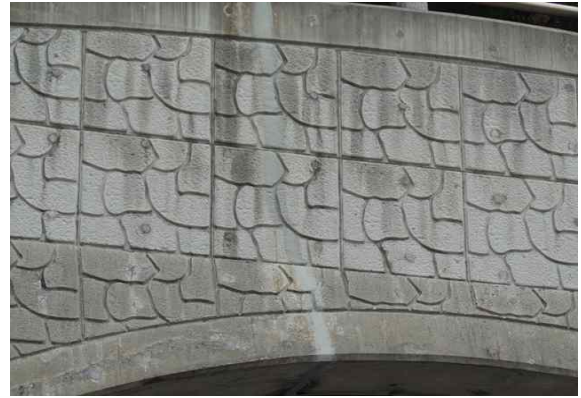
시점부 갯문 균열 보수

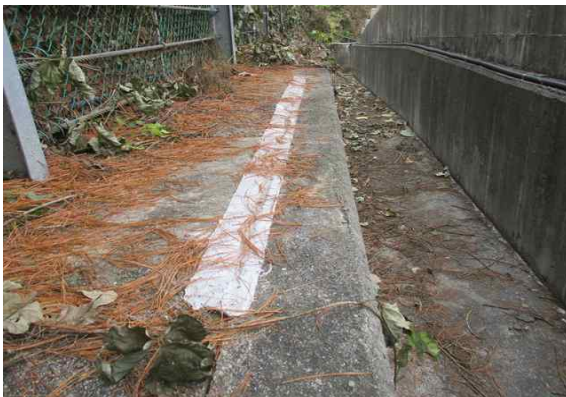
종점부 갯문 배면 이격 보수

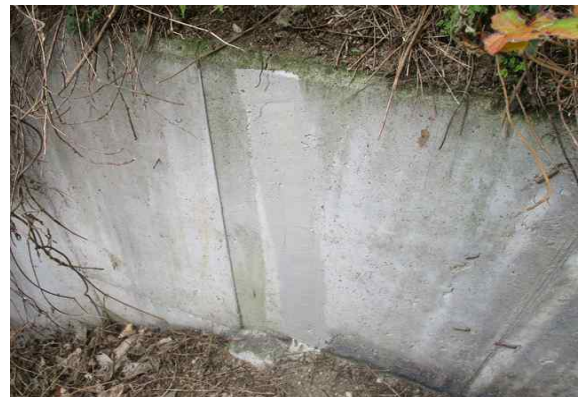
종점부 갯문 도수로 균열 보수

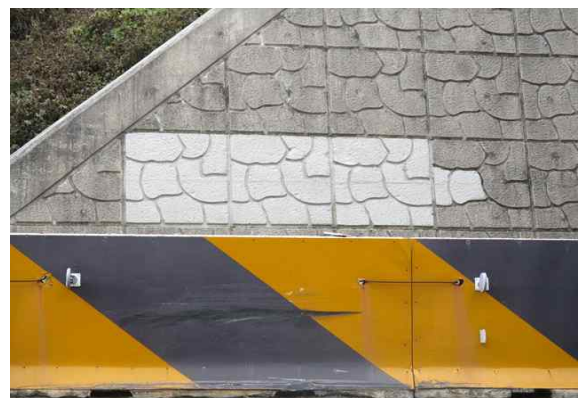
염소터널(서울)의 시·종점부에 시공된 옹벽에 대한 조사결과, 기존손상인 백태는 보수를 실시한 것으로 확인되었으며, 현재 보수상태는 양호한 것으로 조사되었다. 그 외 추가 발생한 손상은 없는 것으로 확인되며, 현 상태를 지속적으로 유지하기 위한 관리주체의 지속적인 점검 및 유지관리가 요구된다.

종점부 옹벽 백태 보수
