## 제 2 장 엄 소 터 널 (양 양)

## 제 2 장 엄소터널(양양)

### 2.1 시설물개요

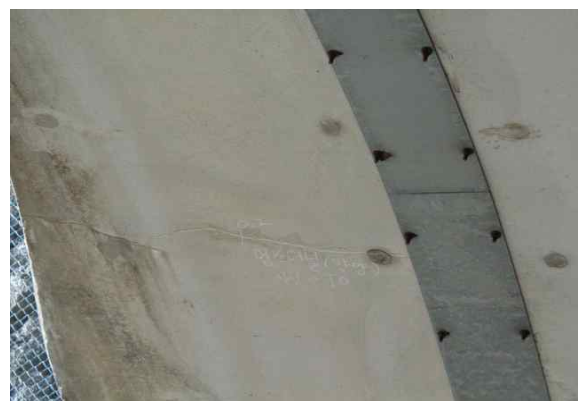
본 염소터널(양양)의 콘크리트 라이닝에 대한 외관조사 결과, 기존 손상인 균열폭 0.3mm내외의 천단부 종방향 균열 및 횡방향 균열이 전구간 국부적으로 발생한 것으로 조사되었다. 천단부에 발생한 균열은 구조적인 균열이 아닌 건조수축, 횡방향 온도변화 및 시공 초기 거푸집의 조기탈형 등 복합적인 원인에 의해 발생한 비구조적인 균열로 판단된다.

라이닝 SPAN.0 균열(0.3mm미만)

| 점검부위 | 결함 및 손상내용 | 보수물량 | 보수·보강(안) 공법 | 순위 | 비고 |
|---|---|---|---|---|---|
| | 균열(0.3mm이상) | 51.0m / 17EA | 주입보수 | 1 | 하자 |

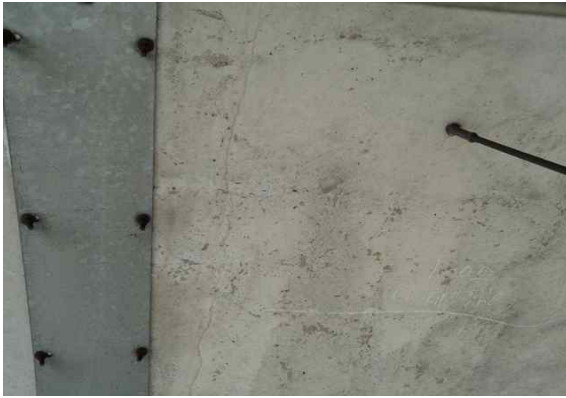
라이닝 SPAN.2 균열(0.3mm미만)

| 점검부위 | 결함 및 손상내용 | 보수물량 | 보수·보강(안) 공법 | 순위 | 비고 |
|---|---|---|---|---|---|
| 콘크리트 라이닝 | 균열(0.3mm미만) | 17.73m <sup>2</sup> / 51EA | 표면처리 | 2 | 하자 |

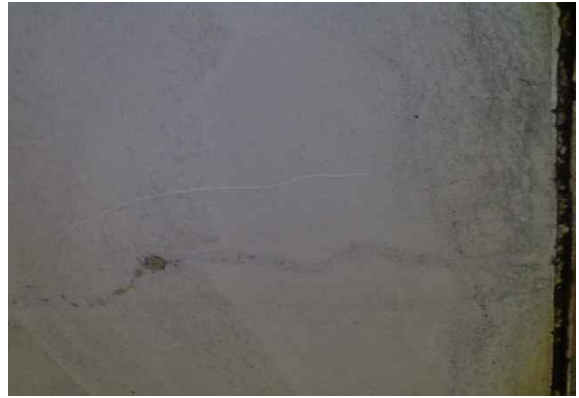
라이닝 SPAN.12 균열(0.3mm미만)

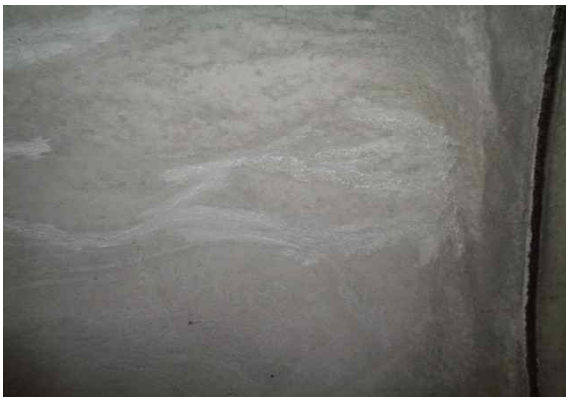
또한, 시공초기 거푸집 조기탈형 등으로 인한 신축이음(Expansion Joint) 및 시공이음부(Construction Joint) 균열이 조사되었다. 기 점검 이후 하자보수를 실시하여 천단부 균열폭 0.3mm내외의 종방향 및 횡방향 균열, 재료분리, 백태 등의 손상을 보수한 것으로 확인 되었으며, 일부 구간에서 균열 및 보수부재균열 등의 손상이 신규 발생 된 것으로 조사되었다.

라이닝 SPAN.34 재균열(0.3mm이상)

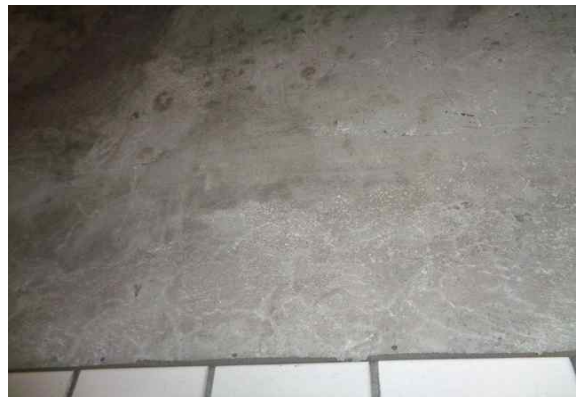
라이닝 SPAN.35 망상균열

| 점검부위 | 결함 및 손상내용 | 보수물량 | 보수·보강(안) 공법 | 순위 | 비고 |
|---|---|---|---|---|---|
| | 망상균열 | 7.36m <sup>2</sup> / 7EA | 표면처리 | 2 | 하자 |

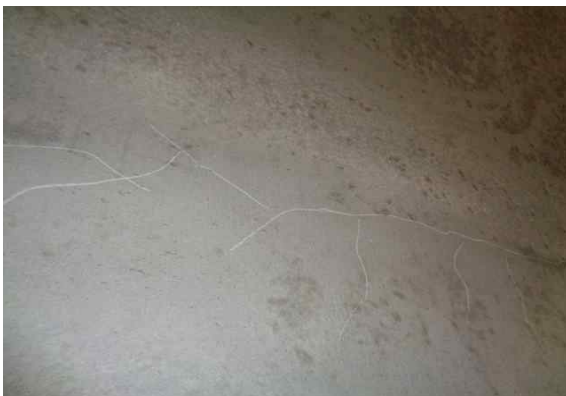
라이닝 SPAN.40 균열(0.3mm미만)

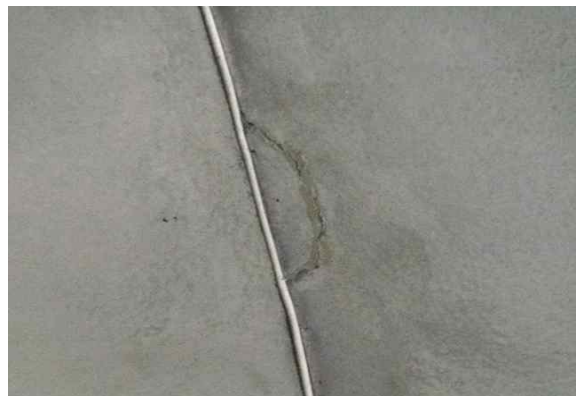
라이닝 SPAN.41 이음부 균열

| 점검부위 | 결함 및 손상내용 | 보수물량 | 보수·보강(안) 공법 | 순위 | 비고 |
|---|---|---|---|---|---|
| | 이음부 균열 | 0.91m <sup>2</sup> / 11EA | 단면보수 | 2 | 하자 |

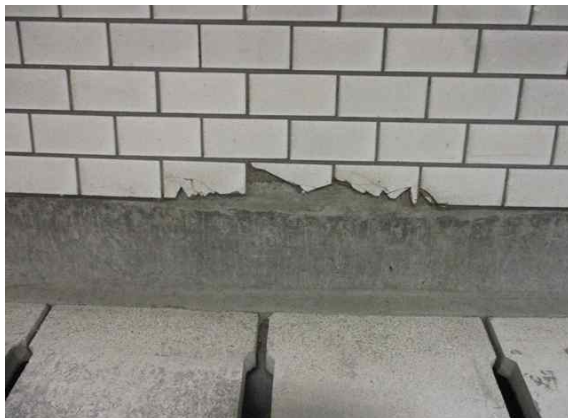
본 염소터널(양양)의 내부 좌·우측 터널 내부 시인성 및 조도 확보를 위해 측벽부는 타일마감을 시공하였으며, 외관조사 결과 기 손상인 타일 탈락, 파손, 균열 등의 손상이 조사되었다. 타일 손상의 경우 공용중 외력(차량 충돌 등), 구조물 거동 및 통행차량에 의한 진동, 부착물탈의 접착력 저하 등에 의해 발생된 것으로 판단된다. 기 점검과 비교시 추가 발생된 손상은 없는 것으로 확인되었으며, 기 손상부는 구조물의 내구성 증진 및 통행차량의 시인성, 안전성 확보를 위해 타일붙임 등의 조치가 필요할 것으로 판단된다.

측벽부 SPAN.14 타일 파손

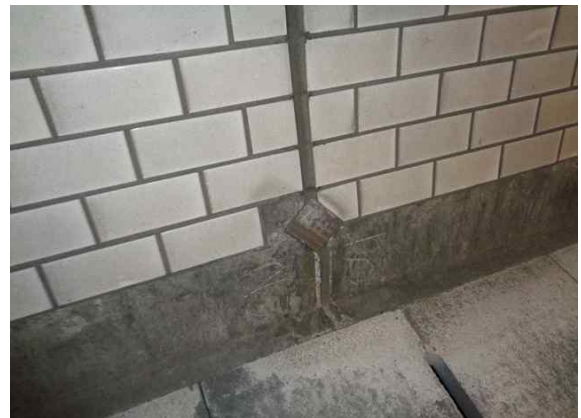
측벽부 SPAN.35 타일 탈락

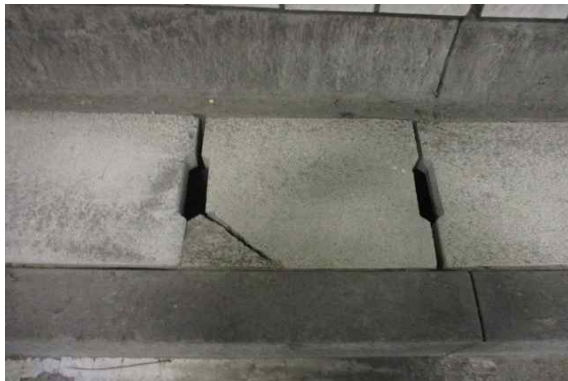
공동구에 대한 외관조사 결과, 공용년수 경과, 시공미흡, 외부충격 등으로 인해 공동구 균열 및 파손, 공동구 덮개 파손 등의 손상이 조사되어 손상현황에 따라 적절한 보수조치가 필요할 것으로 판단된다.

공동구 SPAN.22 덮개 파손

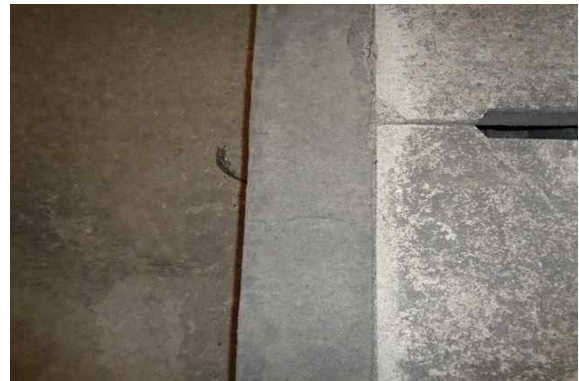
공동구 SPAN.36 균열(0.3mm 이상)

| 점검부위 | 결함 및 손상내용 | 보수물량 | 보수·보강(안)<br>공법 | 순위 | 비고 |
|---|---|---|---|---|---|
| | 균열(0.3mm이상) | 6.12m / 17EA | 주입보수 | 2 | 하자 |

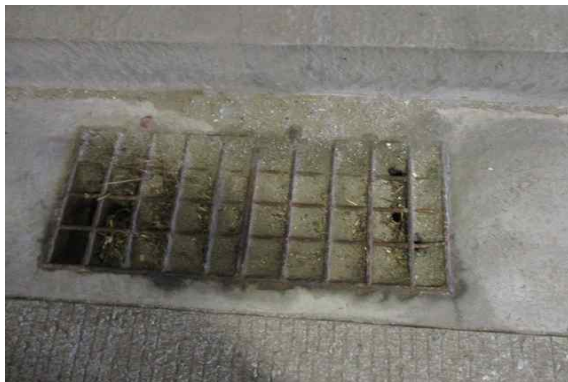
포장면의 좌·우측에 설치된 배수시설에 대한 외관조사 결과, 전구간 집수구에 이물질 퇴적으로 인한 집수구 막힘이 발생된 것으로 조사되었으며, 이는 장기공용에 의한 손상으로 원활한 배수기능 확보를 위한 주기적인 청소 등의 조치가 필요할 것으로 판단된다.

배수시설 SPAN.9 집수구 막힘

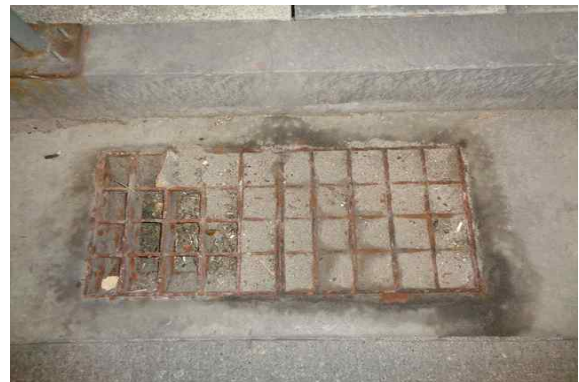
배수시설 SPAN.36 집수구 막힘

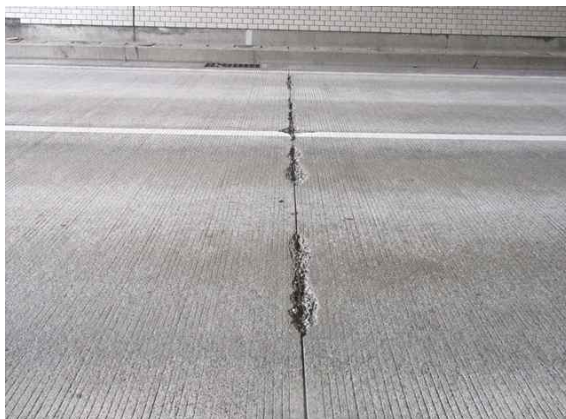
포장균열, 파손, 들뜸 등의 손상은 포장단면의 부족, 재료불량, 다짐불량 등의 시공초기 품질관리 미흡, 통행차량의 교통량 증가 및 지속적인 차량 윤택중재하 등의 복합적인 원인에 의해 발생한 것으로 검토되었다.

a. 포장부 SPAN.2 파손

다만, 발생한 손상에 의해 통행차량의 주행성 및 터널의 안전성 저하는 없는 것으로 판단되므로 주기적인 점검을 통한 유지관리 및 주의관찰이 필요할 것으로 판단된다.

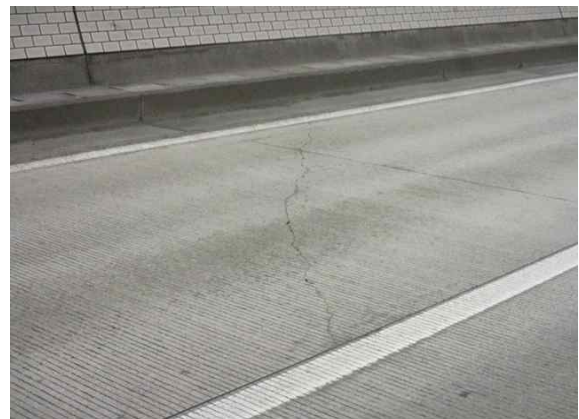
b. 포장부 SPAN.15 균열(0.3mm 이상)

| 점검부위 | 결함 및 손상내용 | 보수물량 | 보수·보강(안)<br>공법 | 순위 | 비고 |
|---|---|---|---|---|---|
| | 균열(0.3mm이상) | 125.64m / 135EA | 주의관찰 | - | |

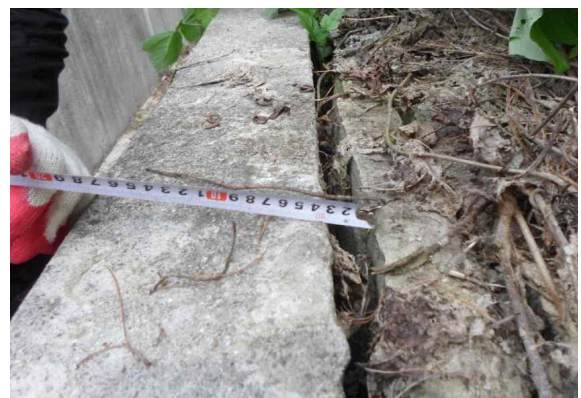
갯문에 대한 외관조사결과, 기존 손상인 갯문 이격이 조사되었으며, 이는 시공미흡등의 원인으로 인해 발생한 손상인 것으로 판단된다. 기 점검시 조사되었던 균열, 들뜸등의 손상은 보수가 실시된 것으로 확인되었으며, 현재 보수상태는 양호한 것으로 조사되었다. 기 손상부는 구조물의 내구성에는 크게 영향을 미치지 않으므로, 주기적인 점검을 통한 손상의 진전시 보수 등의 조치를 취하는 것이 바람직 할 것으로 판단된다.

종점부 갯문 이격

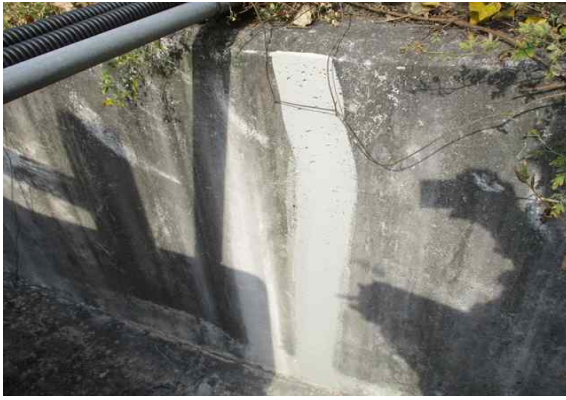
시점부 갯문 배면 균열 보수

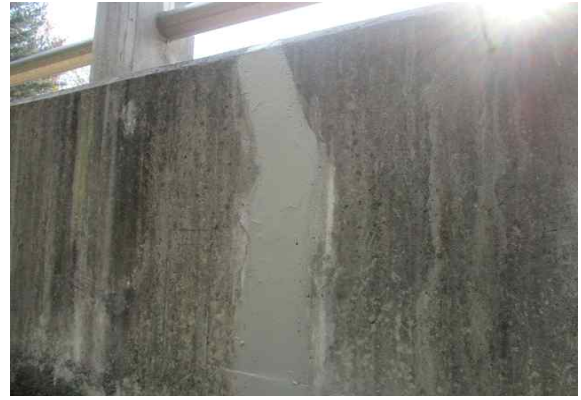
시점부 갯문 배면 재균열 보수
