영소터널(양양) 시점부 갱구부 외관조사망도 (1)

| 시설물명 | 영소터널(양양) |
| 중역명 | 2017년 서울특별시도로교통안전관리(미시안) 등 20개 시설물 |
| 점검기관 | (주)에스코알티에스 |

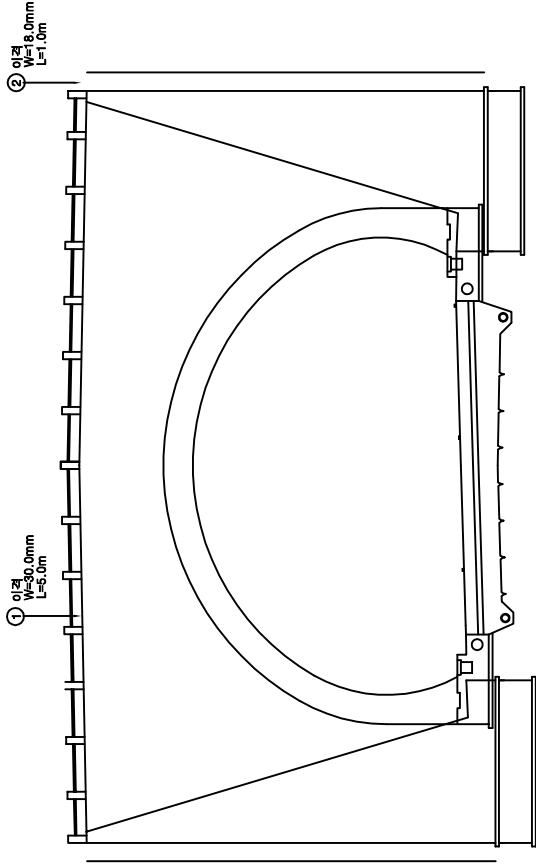
| 도면명 | 영소터널(양양) 중점부 갱구부 외관조사망도 (2) |

| 변호구 | 손상내용 | 손상규모 | | | | 비고 |
|---|---|---|---|---|---|---|
| 1구 | 이격 | 30.0 | 5.0 | 1 | 5.00 | m |
| 2구 | 이격 | 18.0 | 1.0 | 1 | 1.00 | m |

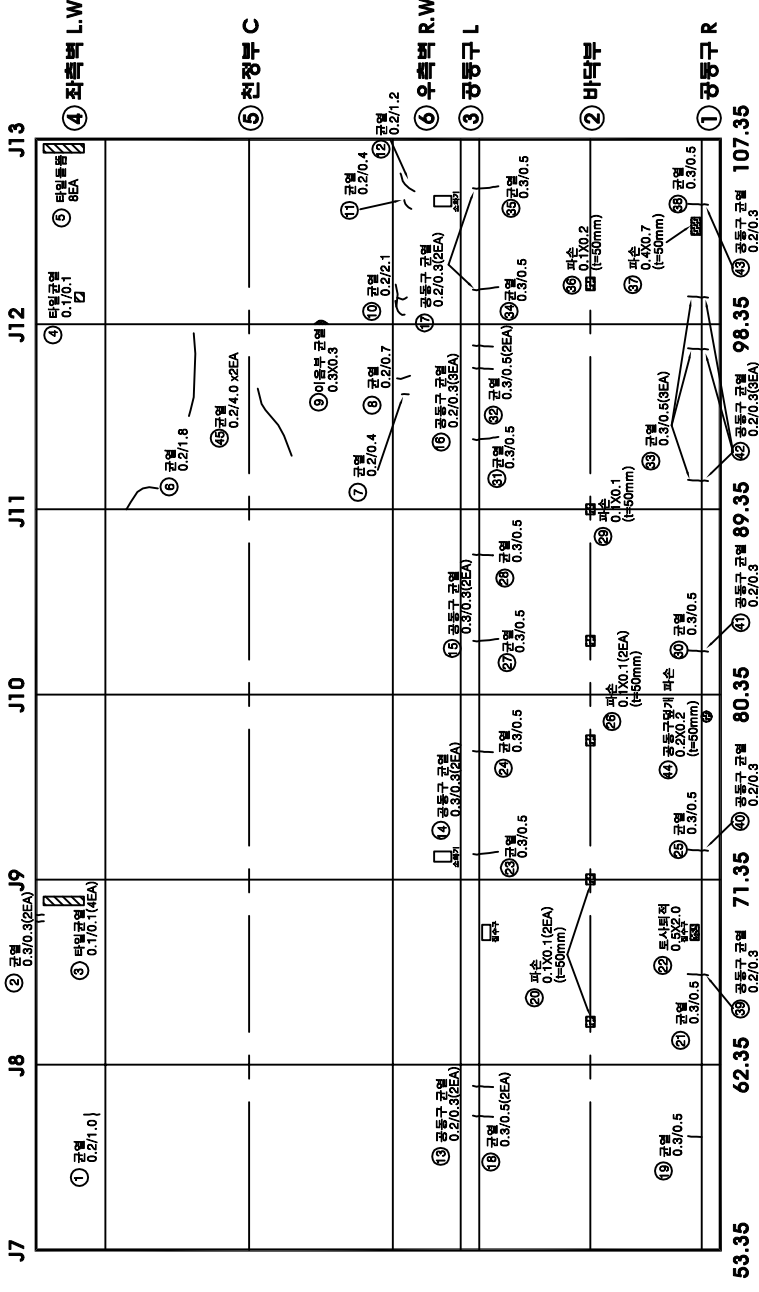
| 시설명 | 영소터널(양양) |
|---|---|
| 도면명 | 영소터널(양양) 라이닝 외관조사망도 (2-1) |

| 번호 | 손상내용 | 손상규모 | | | | 비고 |
|---|---|---|---|---|---|---|
| 1 구 | 균열 | 0.2 | 1.0 | 1 | 1.00 | m |
| 2 구 | 균열 | 0.3 | 0.3 | 2 | 0.60 | m |
| 3 구 | 타일균열 | 0.1 | 0.1 | 4 | 0.40 | m |
| 5 구 | 타일돌출 | | | 8 | 8.00 | EA |
| 9 구 | 이음부 균열 | 0.3 | 0.3 | 1 | 0.09 | m' |
| 20 구 | 파손 | 0.1 | 0.1 | 50 | 2 | 0.02 m' |
| 22 구 | 토사퇴적 | 0.5 | 2.0 | 1 | 1.00 | m' |
| 37 구 | 파손 | 0.4 | 0.7 | 50 | 1 | 0.28 m' |

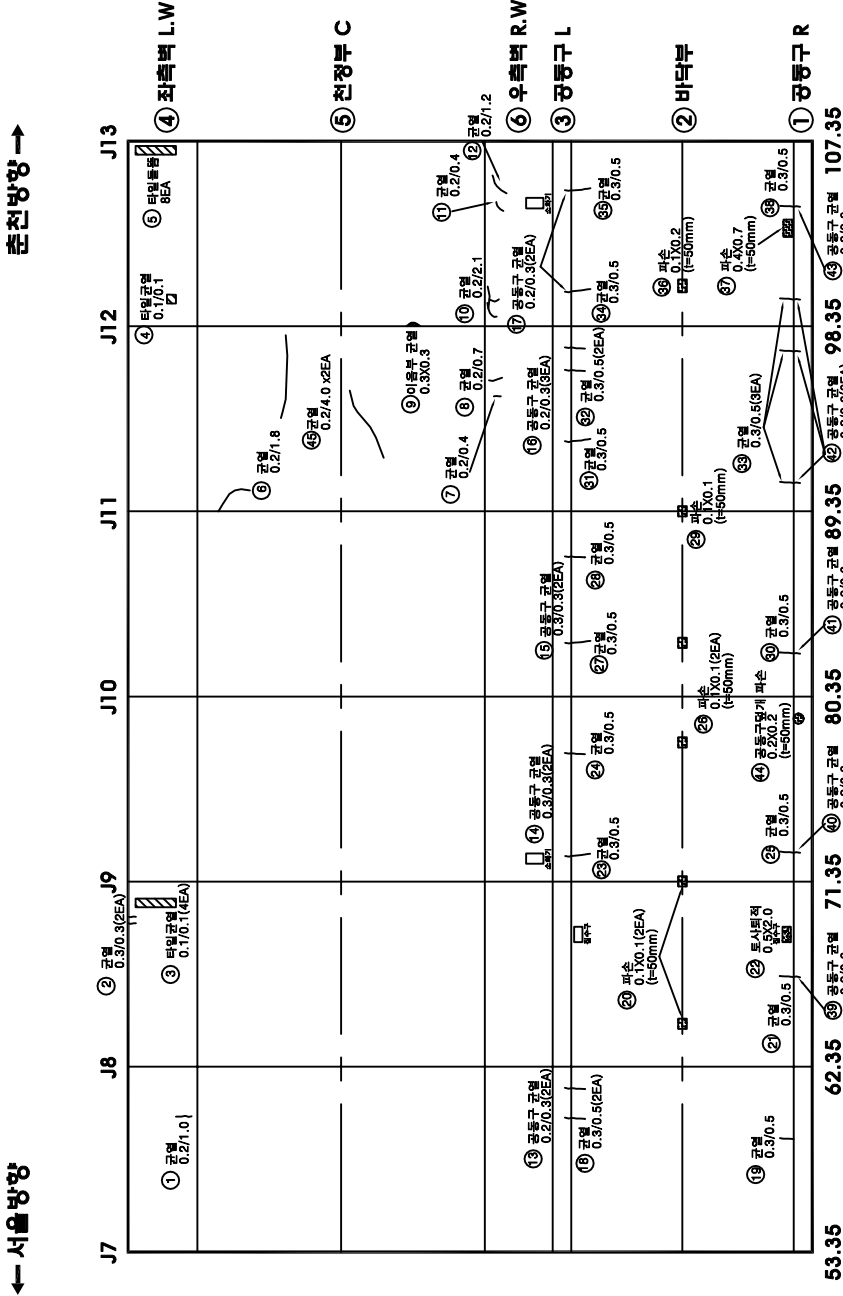
| | | | | | | | 염소터널(양양) 라이닝 외관조사망도 (2-2) |

| 변호 | 구 | 손상내용 | 손상규모 | | | | 비고 |
|---|---|---|---|---|---|---|---|
| 41 | 구 | 공동구 균열 | 0.2 | 0.3 | 1 | 0.30 | m |
| 42 | 구 | 공동구 균열 | 0.2 | 0.3 | 3 | 0.90 | m |
| 43 | 구 | 공동구 균열 | 0.2 | 0.3 | 1 | 0.30 | m |
| 44 | 구 | 공동구 균열 파손 | 0.2 | 0.2 | 50 | 1 | 0.05 m <sup>2</sup> |
| 45 | 구 | 공동구 균열 파손 | 0.2 | 4.0 | 2 | 8.00 | m |

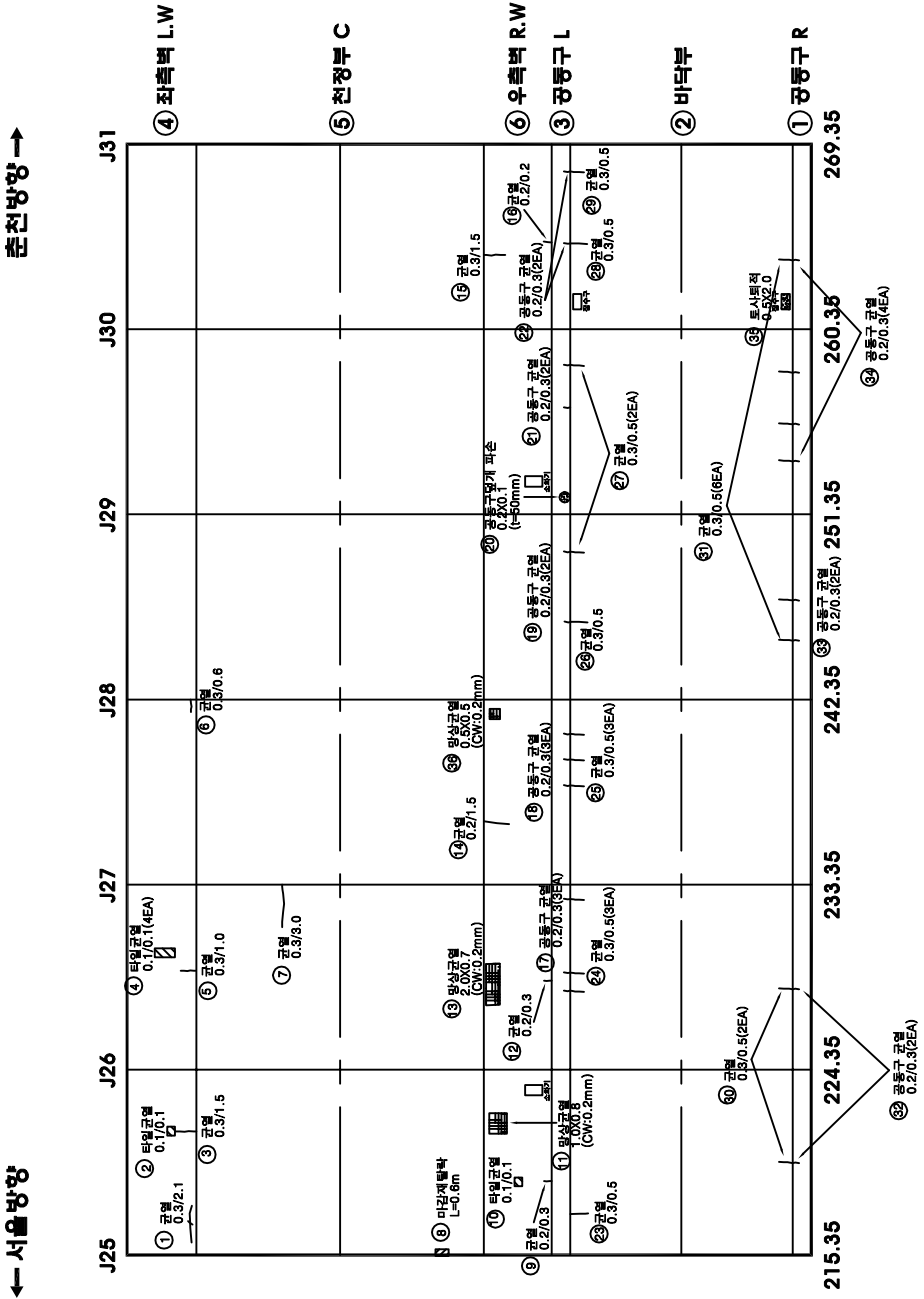
| 도면명 | | 영소터널(양양) 라이닝 외관조사망도 (5) | | 부식 | | 파손 | |

| 변호 | 구 | 손상내용 | 손상규모 | | | | 비고 |
|---|---|---|---|---|---|---|---|
| 1 | 구 | 균열 | 0.3 | 2.1 | 1 | 2.10 | m |
| 8 | 구 | 마감재탈락 | | 0.6 | 1 | 0.60 | m |
| 11 | 구 | 망상균열 | 1.0 | 0.8 | 1 | 0.80 | m' |
| 13 | 구 | 망상균열 | 2.0 | 0.7 | 1 | 1.40 | m' |
| 20 | 구 | 공동구외개 파손 | 0.2 | 0.1 | 50 | 1 | 0.02 m' |
| 35 | 구 | 토사퇴적 | 0.5 | 2.0 | 1 | 1.00 | m' |
| 36 | 구 | 망상균열 | 0.5 | 0.5 | 1 | 0.25 | m' |

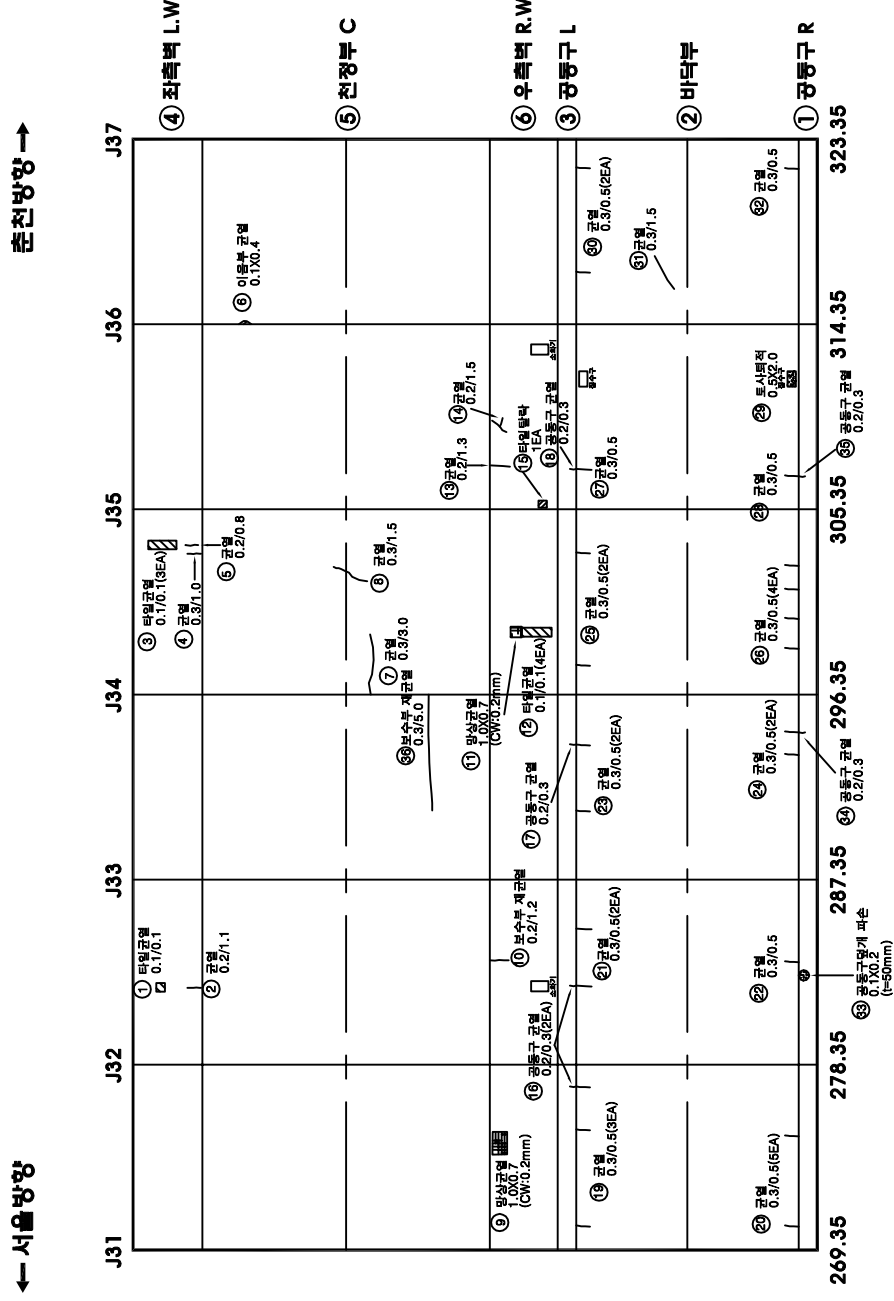
| 역, 불화 | | 박 식 | 도 면 명 | 영성신널(양양) 라이닝 외관조사함도 (6) |

| 번<br>호 | 신<br>구 | 손상내용 | 손상규모 | | | | | 단위 | 비고 |
|---|---|---|---|---|---|---|---|---|---|
| 1 | 구 | 타원균열 | 0.1 | 0.1 | | 1 | 0.10 | m | |
| 6 | 구 | 이음부 균열 | 0.1 | 3.0 | | 1 | 0.04 | m' | |
| 9 | 구 | 방수판균열 | 1.0 | 0.7 | | 1 | 0.70 | m' | |
| 10 | 구 | 보수판재균열 | 0.2 | 1.2 | | 1 | 1.20 | m | |
| 15 | 구 | 타원열락 | | | | 1 | 1.00 | EA | |
| 29 | 구 | 토사퇴적 | 0.5 | 2.0 | | 1 | 1.00 | m' | |
| 33 | 구 | 공동구덮개 파손 | 0.1 | 0.2 | | 50 | 1 | 0.02 | m' |
| 36 | 신 | 보수판재균열 | 0.3 | 5.0 | | 1 | 5.00 | m | 천단부 |

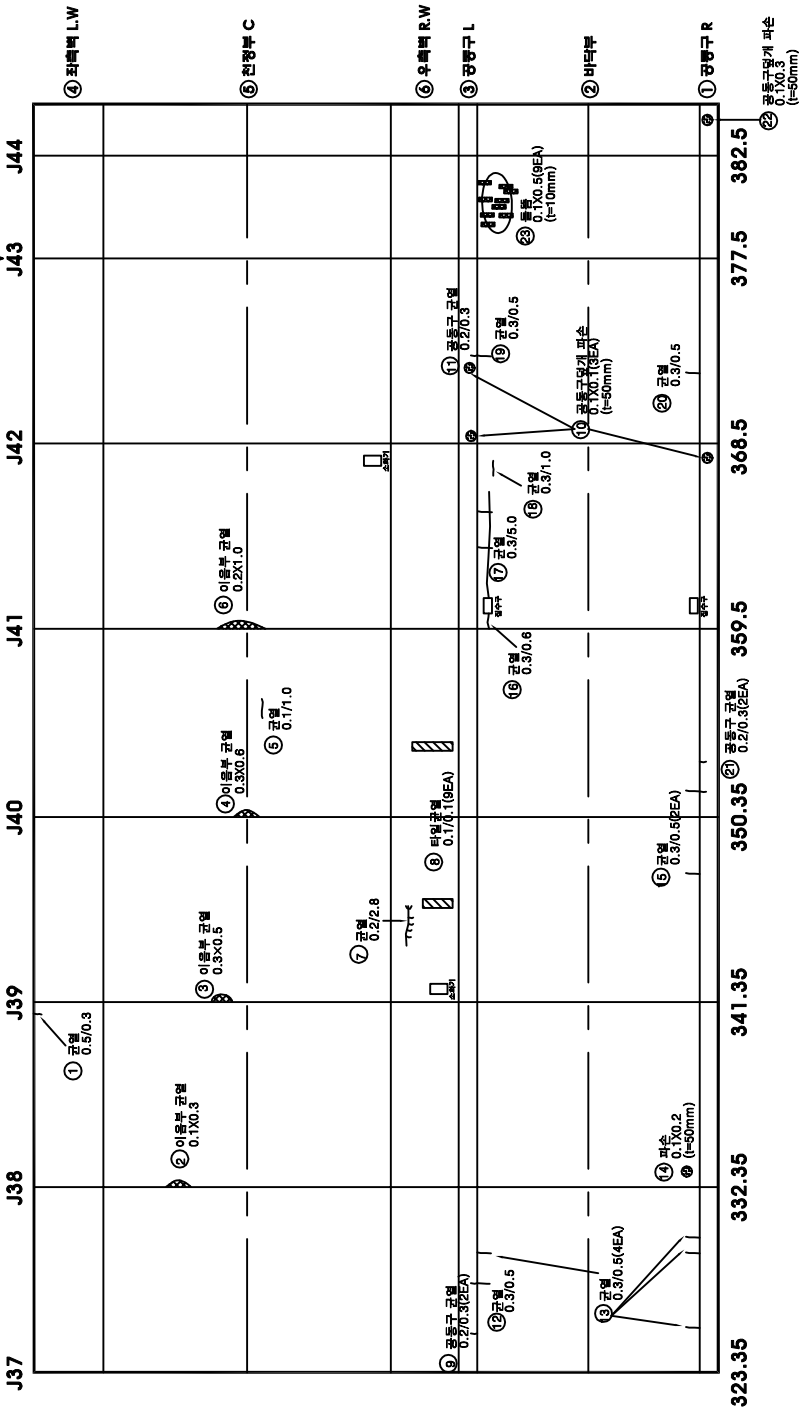
영스타터널(양양) 라이닝 외관조사망도 (7)

| 변호 | 구 | 손상내용 | 손상규모 | | | | 비고 |
|---|---|---|---|---|---|---|---|
| 1 | 구 | 균열 | 0.5 | 0.3 | 1 | 0.30 | m |
| 2 | 구 | 이음부 균열 | 0.1 | 0.3 | 1 | 0.03 | m' |
| 10 | 구 | 공동구압개 파손 | 0.1 | 0.1 | 50 | 3 | 0.03 m' |
| 17 | 구 | 균열 | 0.3 | 5.0 | 1 | 5.00 | m |
| 23 | 구 | 들뜸 | 0.1 | 0.5 | 10 | 9 | 0.45 m' |
