## 1. 엄소터널(서울방향)

# 전 경 사 진

## 2. 엄소터널(양양방향)

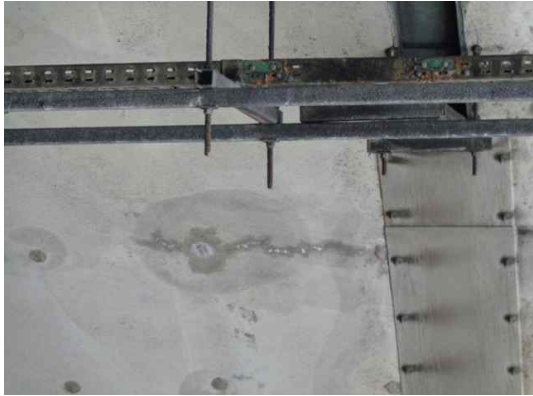
| 내 용 | 균열부 백태 0.2×0.8 | 내 용 | 균열(cw=0.3mm 이상) |

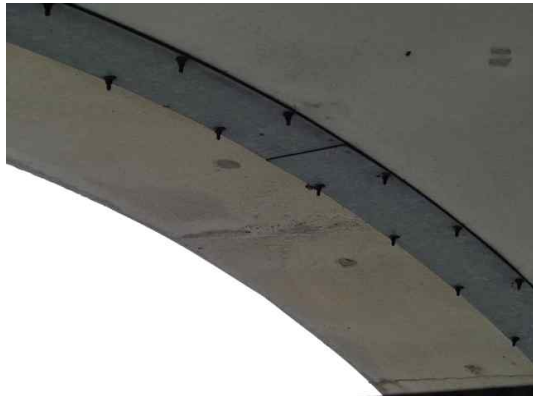
| 내 용 | 균열(cw=0.3mm 미만) | 내 용 | 들뜸 0.3×0.3 |

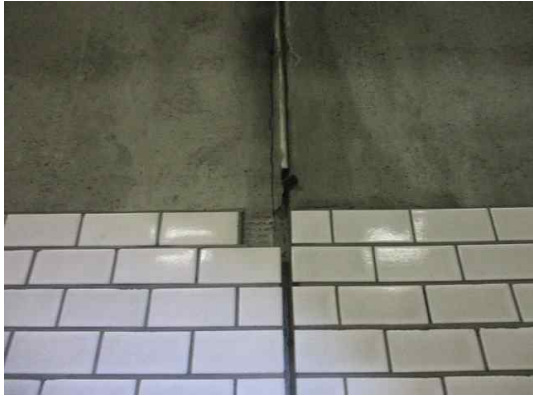
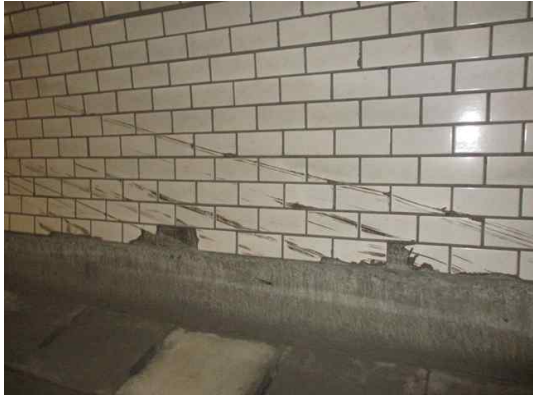
| 위 치 | 서울방향 S18 | 위 치 | 서울방향 S34 |

| 내 용 | 타일 탈락 1EA | 내 용 | 타일 파손 10EA |

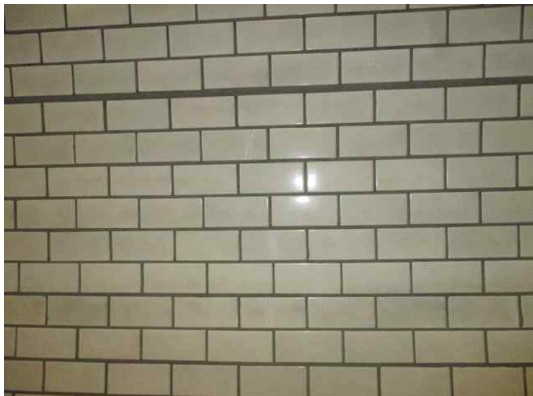
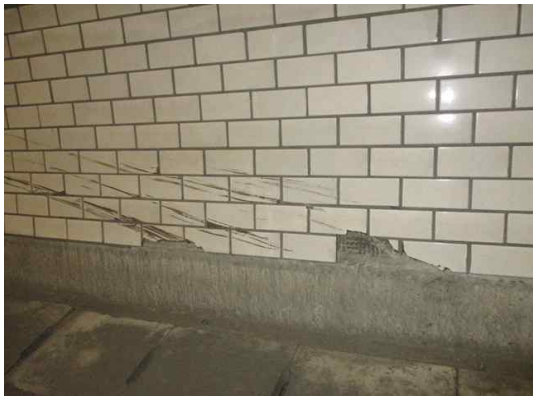
| 위 치 | 서울방향 S36 | 위 치 | 서울방향 S39 |

| 내 용 | 타일 균열 1EA | 내 용 | 타일 파손 4EA |

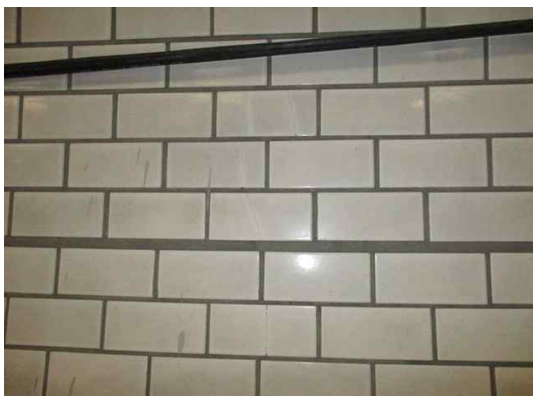
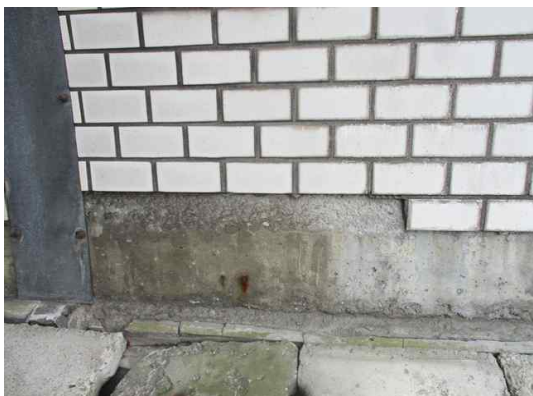
| 위 치 | 서울방향 S44 | 위 치 | 서울방향 S51 |

| 내 용 | 타일 균열 1EA | 내 용 | 타일 탈락 5EA |

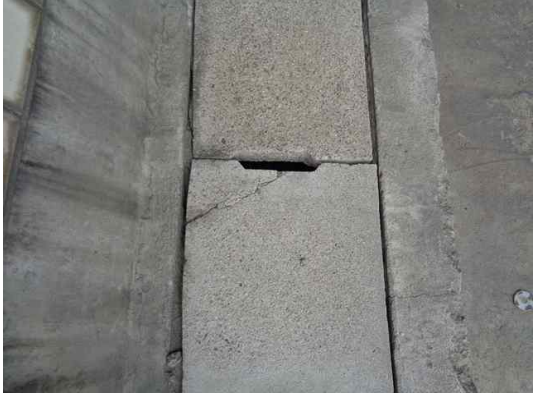
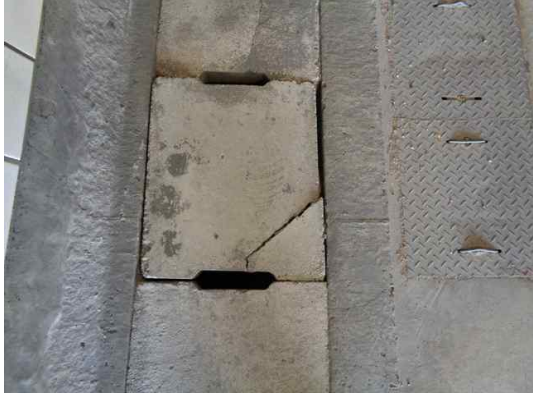
| 위 치 | 서울방향 S1 | 위 치 | 서울방향 S3 |

| 내 용 | 공동구 덮개 파손 1EA | 내 용 | 공동구 덮개 파손 1EA |

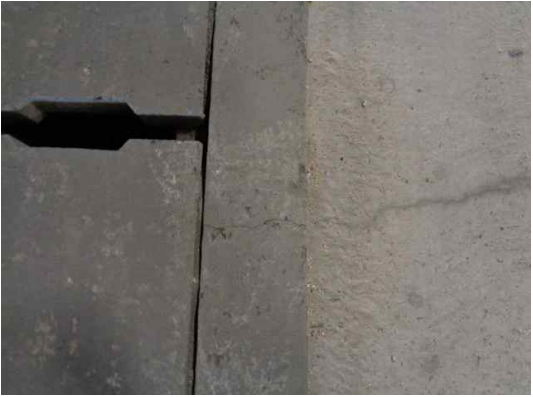
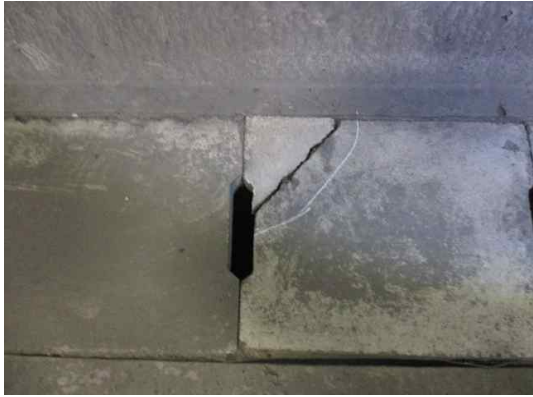
| 위 치 | 서울방향 S9 | 위 치 | 서울방향 S13 |

| 내 용 | 공동구 균열(cw=0.3mm미만) | 내 용 | 공동구 덮개 파손 1EA |

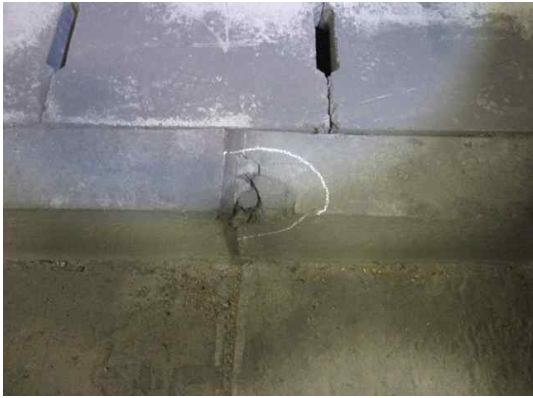
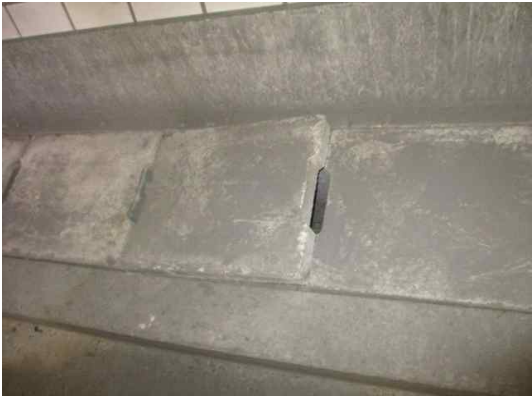
| 위 치 | 서울방향 S21 | 위 치 | 서울방향 S29 |

| 내 용 | 공동구 파손 0.1×0.1 | 내 용 | 공동구 덮개 탈락 1EA |

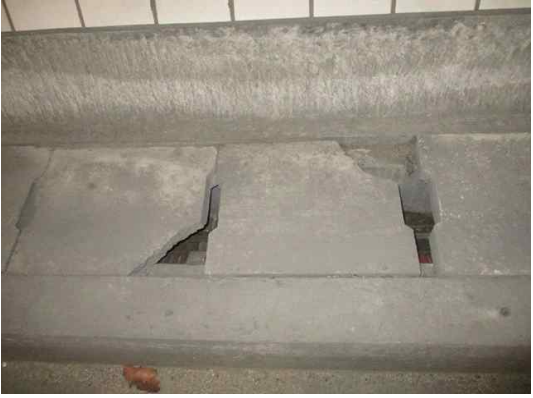
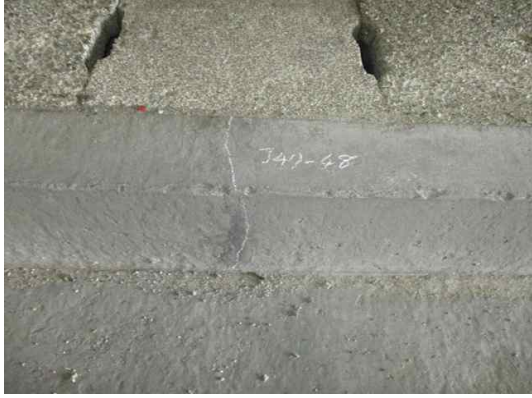
| 위 치 | 서울방향 S35 | 위 치 | 서울방향 S48 |

| 내 용 | 공동구 덮개 파손 2EA | 내 용 | 공동구 균열(cw=0.3mm미만) |

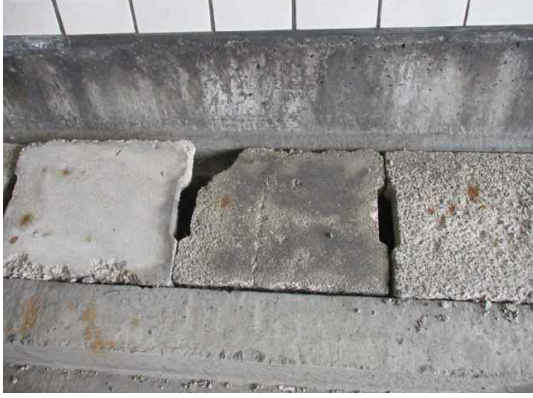
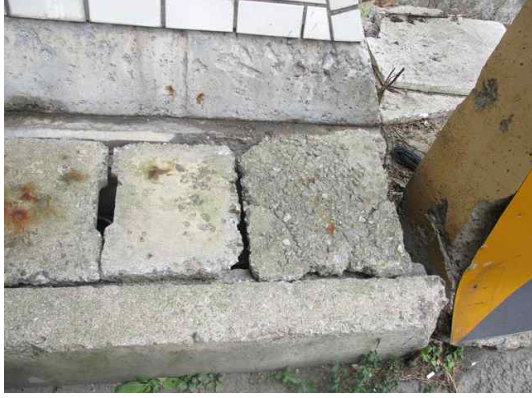
| 위 치 | 서울방향 S49 | 위 치 | 서울방향 S51 |

| 내 용 | 공동구 덮개 파손 1EA | 내 용 | 공동구 덮개 박리 0.5×0.5 |

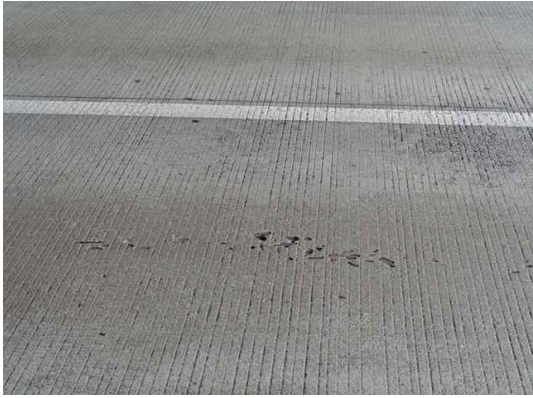
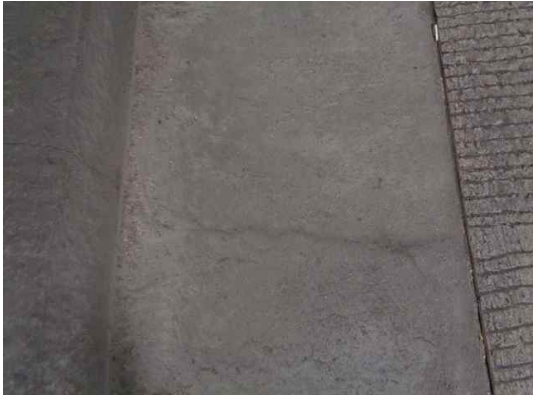
| 위 치 | 서울방향 S2 | 위 치 | 서울방향 S8 |

| 내 용 | 이물질 매립 0.1×0.5 | 내 용 | 균열(cw=0.3mm 미만) |

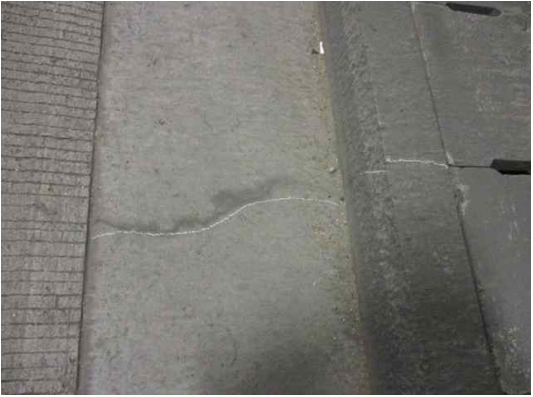
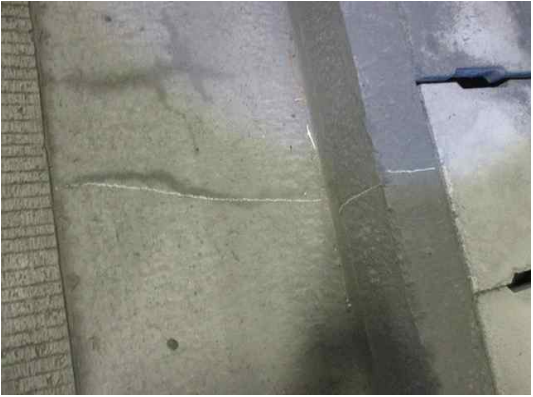
| 위 치 | 서울방향 S10 | 위 치 | 서울방향 S14 |

| 내 용 | 균열(cw=0.3mm 미만) | 내 용 | 균열(cw=0.3mm 이상) |

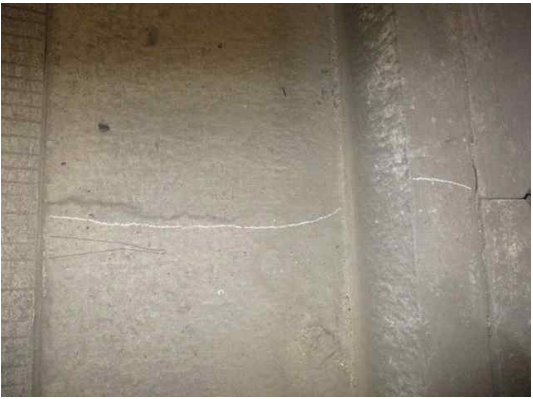
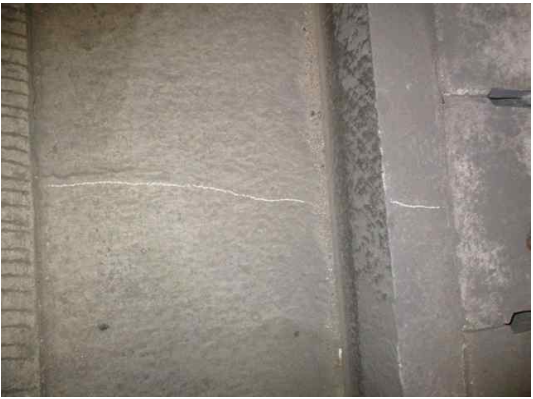
| 위 치 | 서울방향 S24 | 위 치 | 서울방향 S28 |

| 내 용 | 균열(cw=0.3mm 이상) | 내 용 | 균열(cw=0.3mm 이상) |

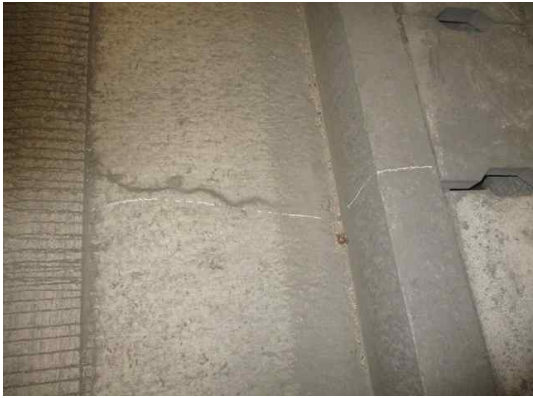
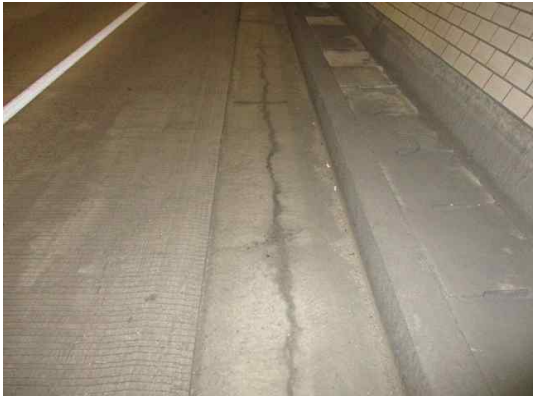
| 위 치 | 서울방향 S31 | 위 치 | 서울방향 S33 |

| 내 용 | 균열(cw=0.3mm 이상) | 내 용 | 균열(cw=0.3mm 이상) |

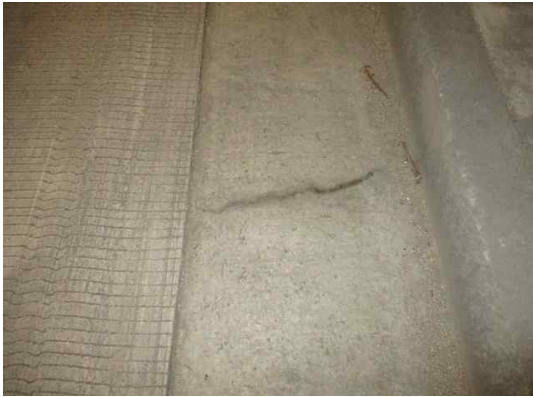
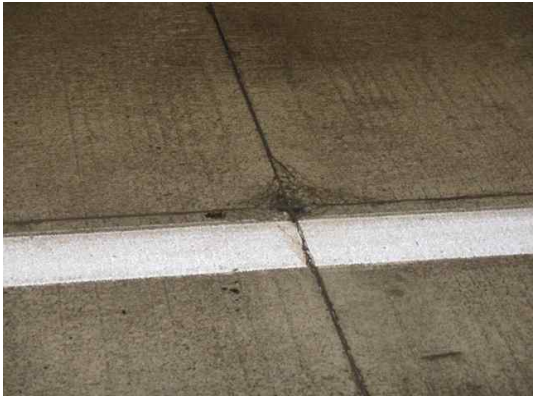
| 위 치 | 서울방향 S39 | 위 치 | 서울방향 S45 |

| 내 용 | 균열(cw=0.3mm 이상) | 내 용 | 파손 0.1×0.1 |

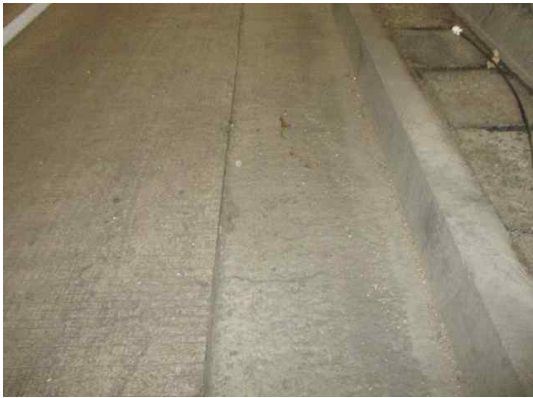
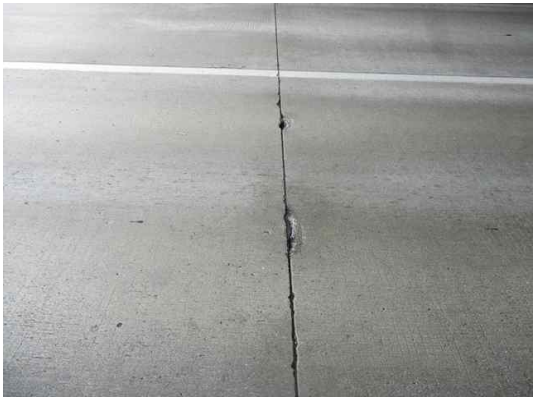
| 위 치 | 서울방향 S47 | 위 치 | 서울방향 S50 |

| 내 용 | 균열(cw=0.3mm 이상) | 내 용 | 파손 0.2×0.1 |

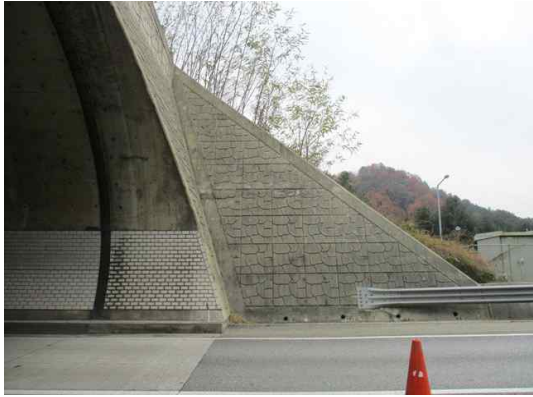
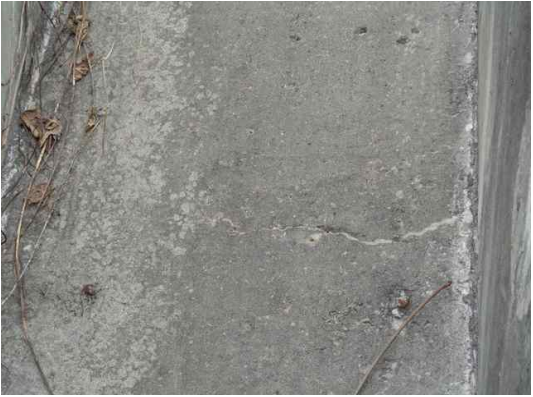
| 내 용 | 시점측 갱구부 옹벽 전경 | 내 용 | 시점측 갱구부 도수로 균열 |

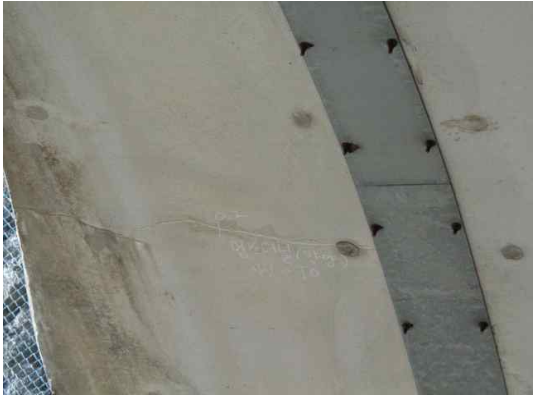
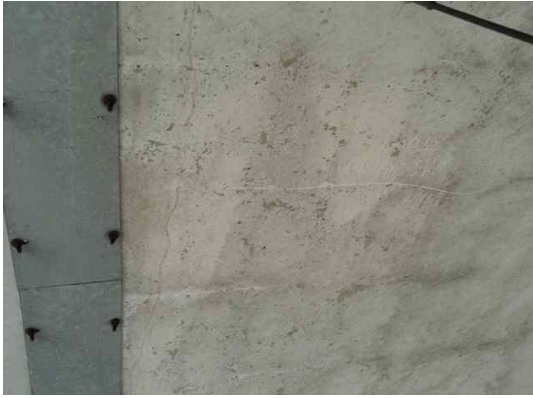
| 위 치 | 양양방향 S0 | 위 치 | 양양방향 S2 |

| 내 용 | 균열(cw=0.3mm미만) | 내 용 | 균열(cw=0.3mm미만) |

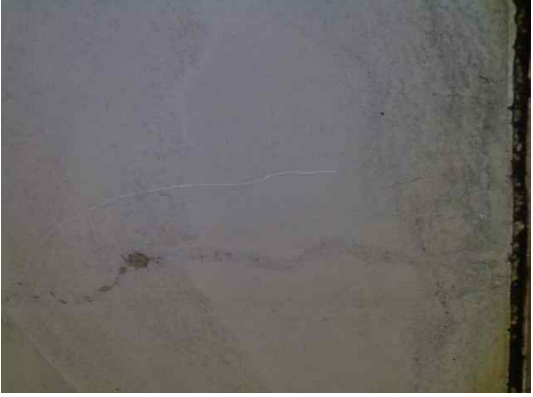
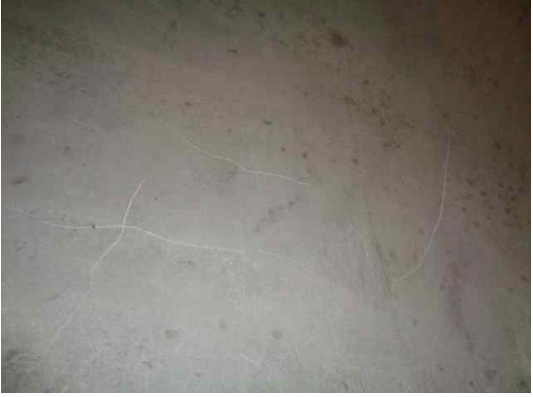
| 위 치 | 양양방향 S12 | 위 치 | 양양방향 S32 |

| 내 용 | 균열(cw=0.3mm미만) | 내 용 | 망상균열 1.0×0.7 |

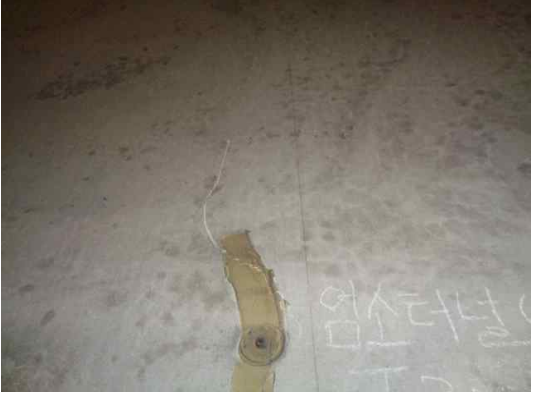
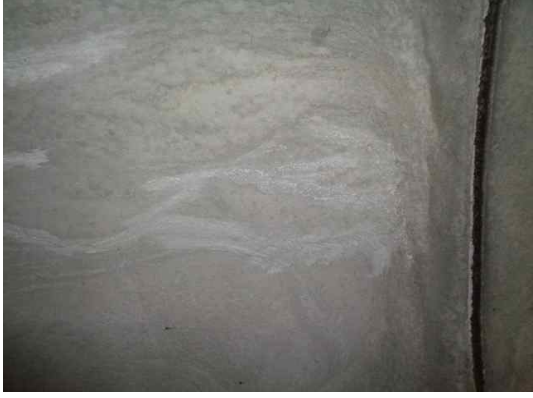
| 위 치 | 양양방향 S33 | 위 치 | 양양방향 S34 |

| 내 용 | 균열(cw=0.3mm이상) | 내 용 | 재균열(cw=0.3mm이상) |

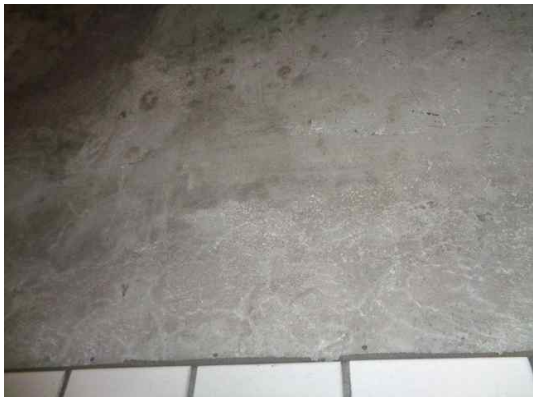
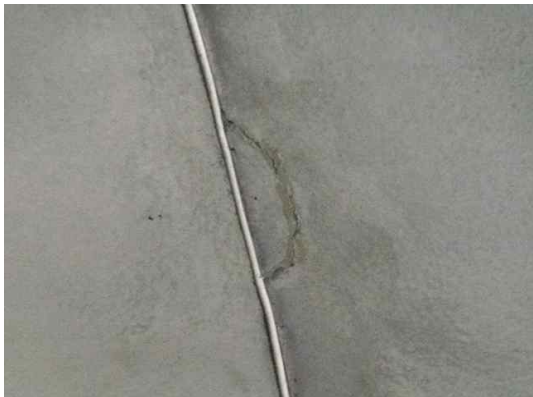
| 위 치 | 양양방향 S35 | 위 치 | 양양방향 S41 |

| 내 용 | 망상균열 1.0×0.7 | 내 용 | 이음부 균열(cw=0.3mm미만) |

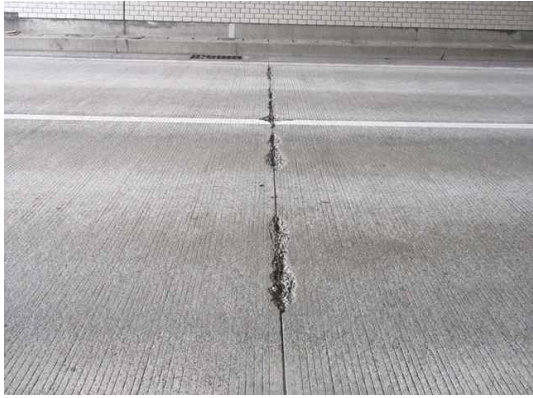
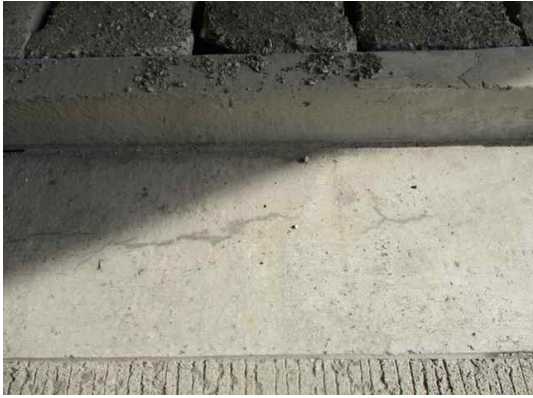
| 위 치 | 양양방향 S2 | 위 치 | 양양방향 S2 |

| 내 용 | 파손 0.2×1.5 | 내 용 | 균열(cw=0.3mm 이상) |

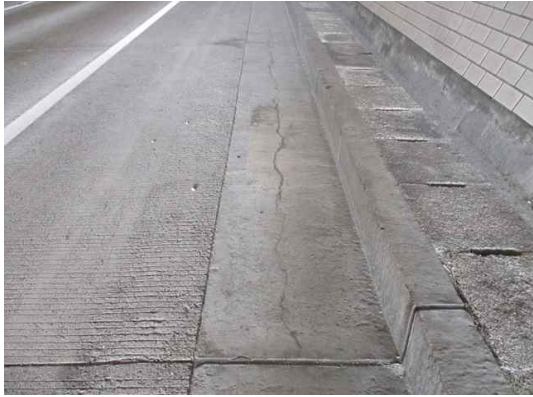
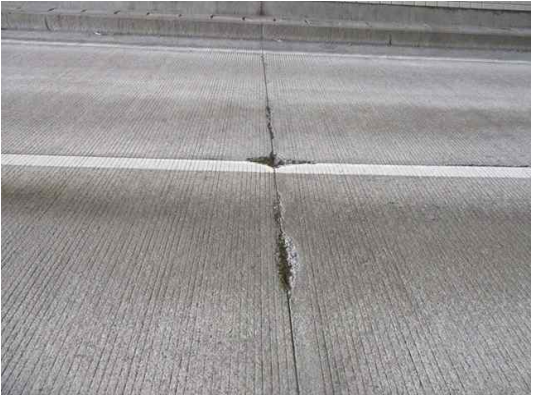
| 위 치 | 양양방향 S4 | 위 치 | 양양방향 S4 |

| 내 용 | 균열(cw=0.3mm 이상) | 내 용 | 파손 0.2×0.4 |

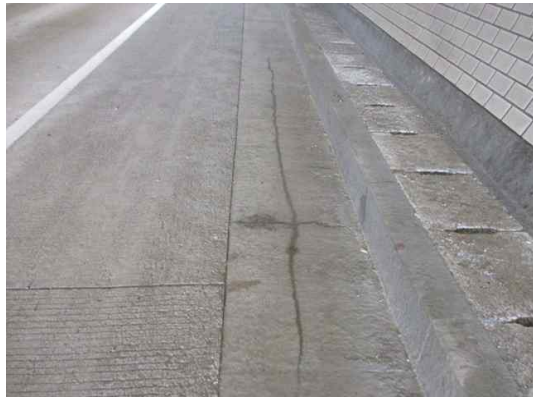
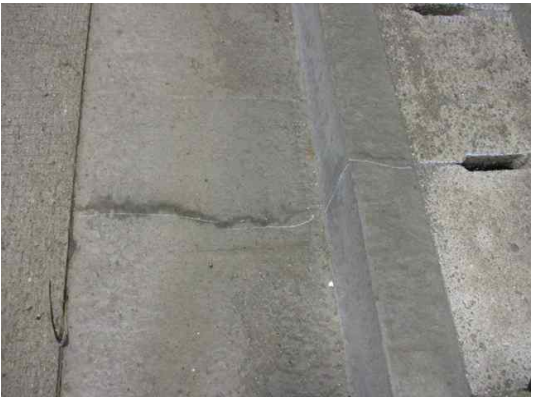
| 위 치 | 양양방향 S7 | 위 치 | 양양방향 S9 |

| 내 용 | 균열(cw=0.3mm 이상) | 내 용 | 균열(cw=0.3mm 이상) |

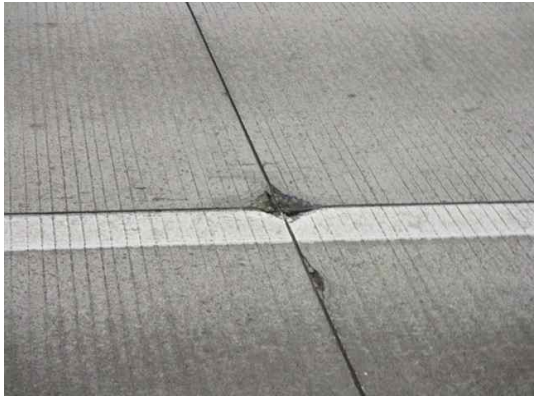
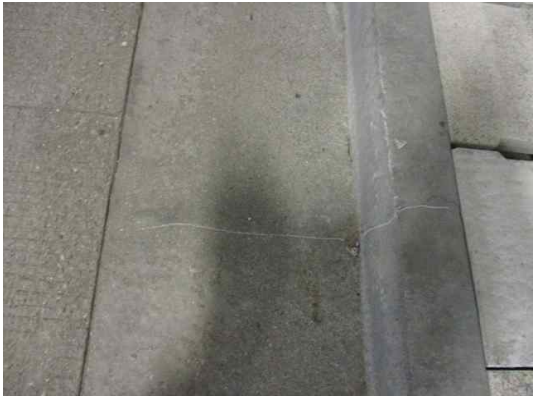
| 위 치 | 양양방향 S9 | 위 치 | 양양방향 S12 |

| 내 용 | 파손 0.1×0.1 | 내 용 | 균열(cw=0.3mm 이상) |

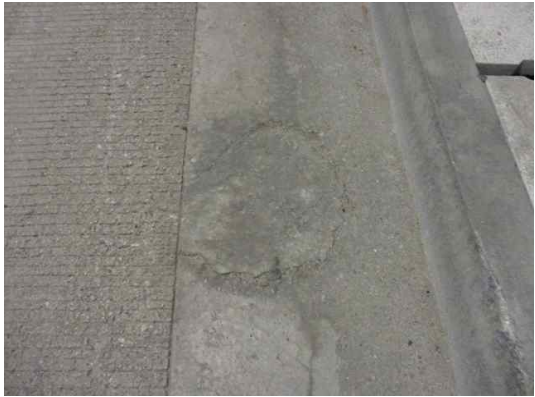
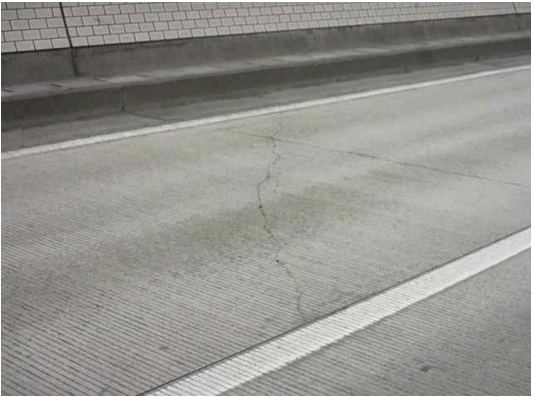
| 위 치 | 양양방향 S13 | 위 치 | 양양방향 S15 |

| 내 용 | 파손 0.4×0.7 | 내 용 | 균열(cw=0.3mm 이상) |

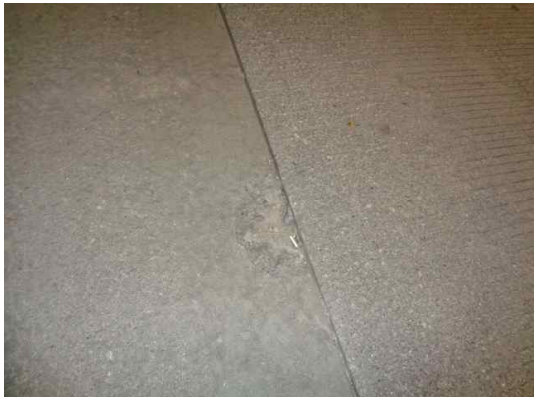
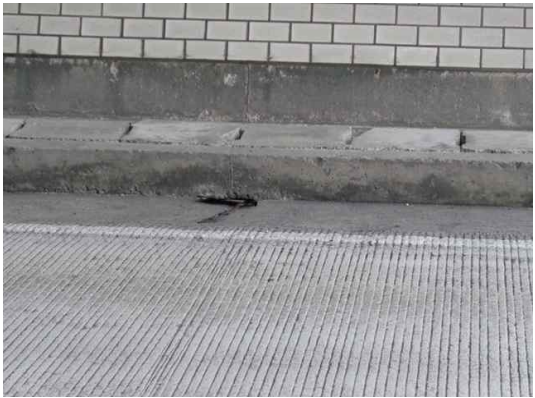
| 위 치 | 양양방향 S39 | 위 치 | 양양방향 S44 |

| 내 용 | 파손 0.1×0.2 | 내 용 | 들뜸 0.1×0.5 |
