# 제 1 장 미사터널(서울)

## 1.1 시설물개요

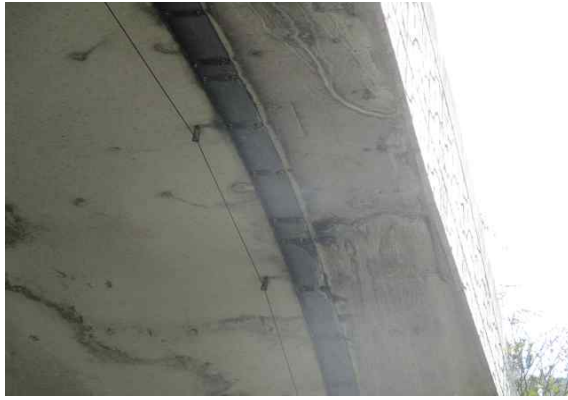
본 미사터널(서울)의 콘크리트 라이닝에 대한 외관조사 결과, 균열폭 0.3mm내외의 천단부 종방향 균열 및 횡방향 균열이 전구간 국부적으로 발생한 것으로 조사되었다. 천단부에 발생한 균열은 구조적인 균열이 아닌 건조수축, 횡방향 온도변화 및 시공초기 거푸집의 조기탈형 등 복합적인 원인에 의해 발생한 비구조적인 균열로 판단된다.

라이닝 SPAN.1 균열부 백태

| 점검부위 | 결함 및 손상내용 | 보수물량 | 보수·보강(안) 공법 | 순위 | 비고 |
|---|---|---|---|---|---|
| | 균열(0.3mm이상) | 1,798.63m / 224EA | 주입보수 | 1 | 하자 |

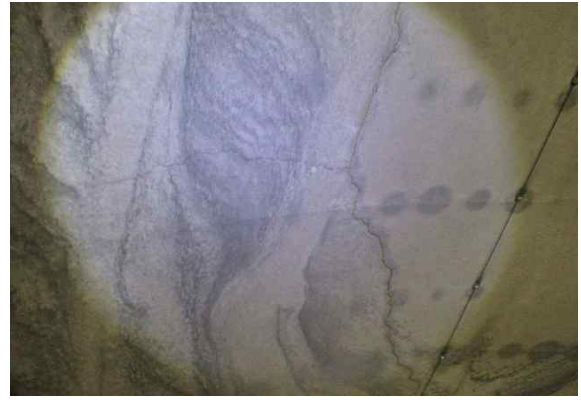
라이닝 SPAN.5 균열(0.3mm 이상)

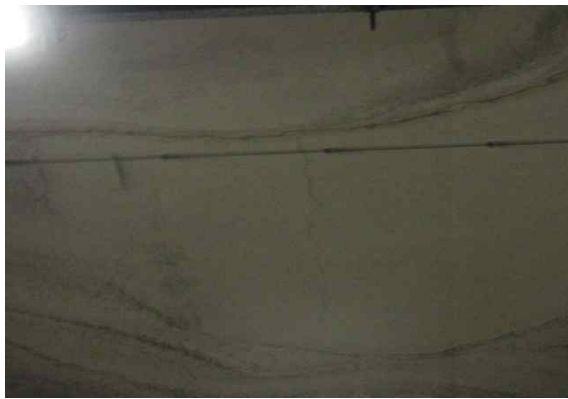
라이닝 SPAN.18 균열(0.3mm 미만)

| 점검부위 | 결함 및 손상내용 | 보수물량 | 보수·보강(안) 공법 | 순위 | 비고 |
|---|---|---|---|---|---|
| 콘크리트 라이닝 | 균열(0.3mm미만) | 16.71m <sup>2</sup> / 39EA | 표면처리 | 2 | 하자 |

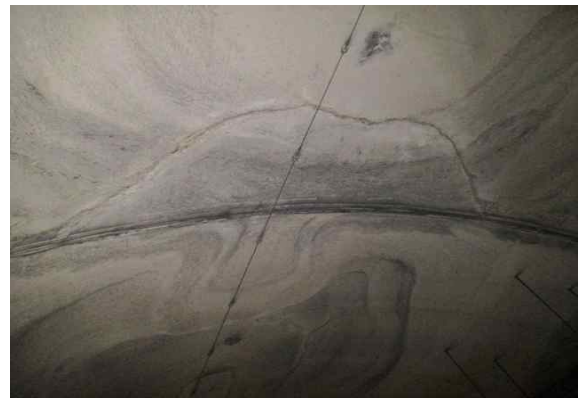
라이닝 SPAN.27 균열(0.3mm 이상)

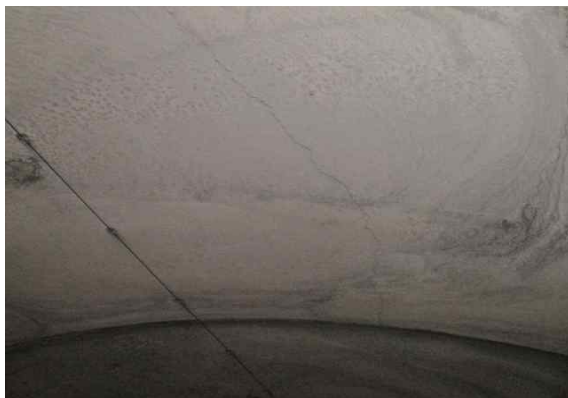
라이닝 SPAN.101 균열(0.3mm 이상)

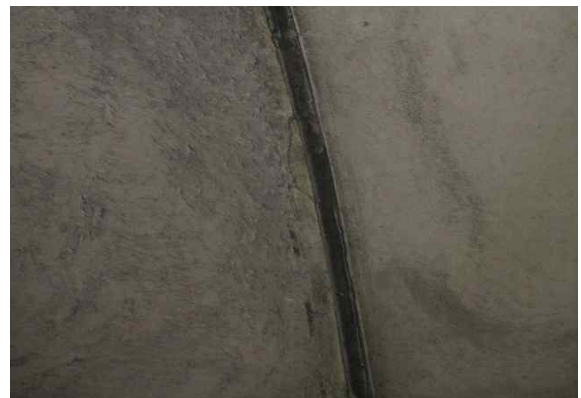
기 점검과 비교시 천단부 종방향 및 횡방향 균열이 추가로 조사되었으며, 거푸집 조기탈형 등의 원인으로 인한 신축이음(Expansion Joint) 및 시공이음부(Construction Joint) 주변의 콘크리트 들뜸이 신규로 발생한 것으로 분석되었다.

라이닝 SPAN.160 조인트부 들뜸

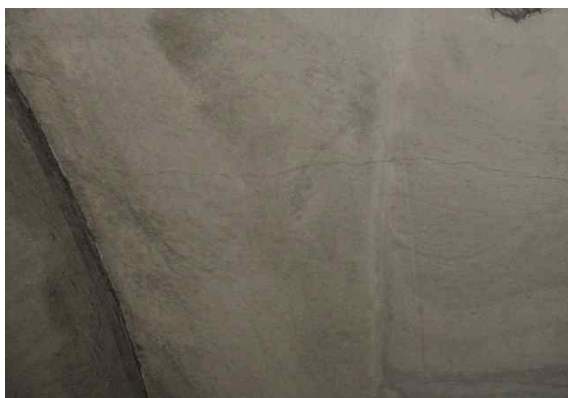
라이닝 SPAN.182 균열(0.3mm 이상)

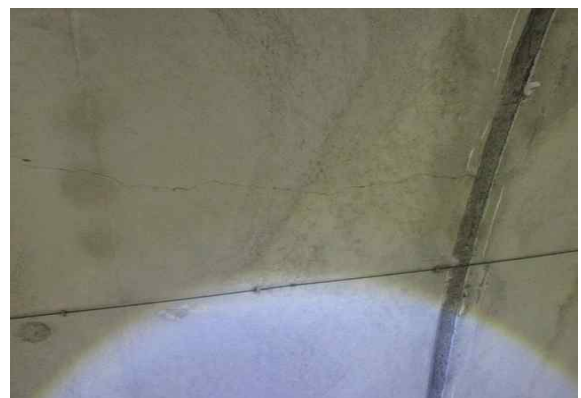
라이닝 SPAN.243 균열(0.3mm 이상)

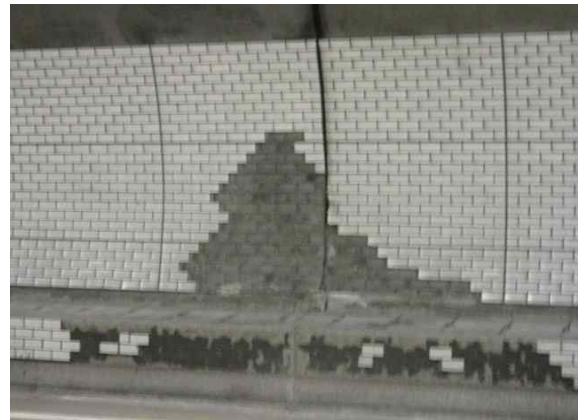
본 미사터널(서울)의 내부 좌·우측 터널 내부 시인성 및 조도 확보를 위해 측벽부는 타일마감을 시공하였으며, 외관조사 결과 균열(cw=0.3mm이상), 타일 탈락 및 파손의 손상이 발생한 것으로 조사되었다. 측벽부에 발생한 균열의 경우 구속응력에 의한 소성수축의 원인으로 발생한 것으로 판단되며, 타일 탈락 및 파손의 경우 공용중 외력(차량 충돌 등), 구조물 거동 및 통행차량에 의한 진동, 부착물탈의 접착력 저하 등에 의해 발생한 것으로 판단된다.

측벽부 SPAN.48 타일 탈락

기 정밀점검과 비교시 일부 구간에서 타일 탈락 등의 손상이 추가로 조사되었으며, 기 손상부는 구조물의 내구성 증진 및 통행차량의 시인성, 안전성 확보를 위해 균열보수 및 타일붙임을 실시한 후 주기적인 점검 및 유지관리가 필요할 것으로 판단된다.

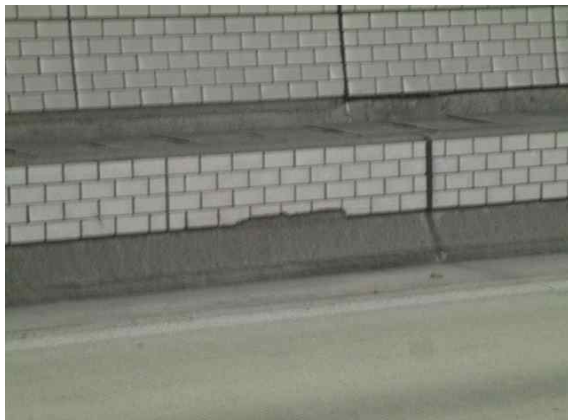
측벽부 SPAN.151 타일 파손

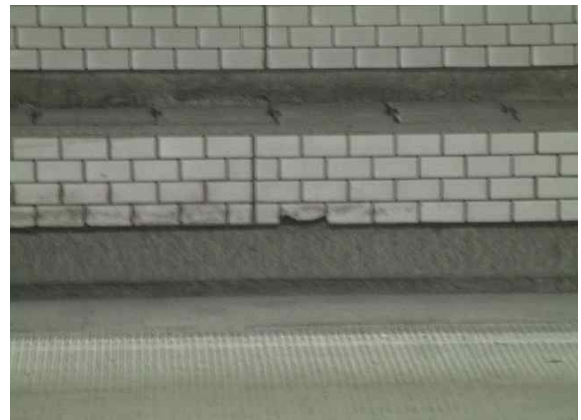
측벽부 SPAN.161 타일 파손

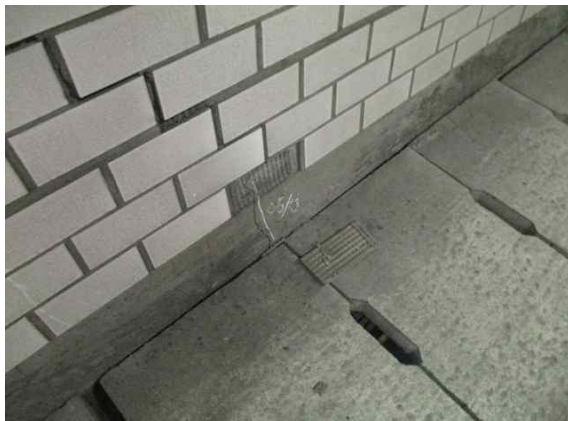
측벽부 SPAN.185 균열(0.3mm 이상)

| 점검부위 | 결함 및 손상내용 | 보수물량 | 보수·보강(안) 공법 | 순위 | 비고 |
|---|---|---|---|---|---|
| 측벽부 | 균열(0.3mm이상) | 0.24m / 1EA | 주입보수 | 1 | 하자 |

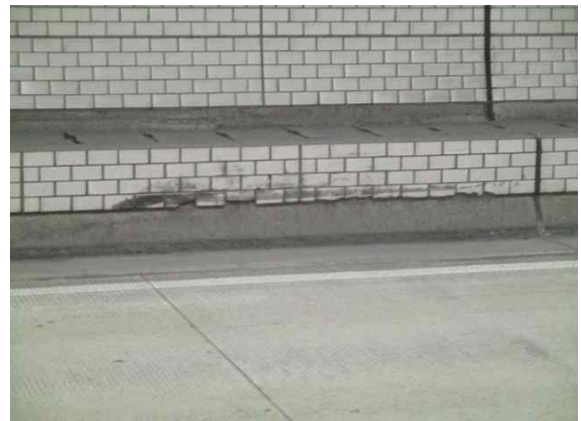
측벽부 SPAN.208 타일 파손

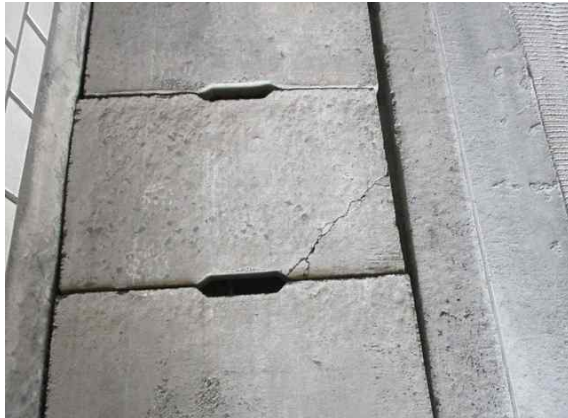
공동구에 대한 외관조사 결과, 공동구 덮개 파손 손상이 국부적으로 조사되었으며, 점검과 비교시 일부구간에서 공동구 덮개 파손이 신규로 발생한 것으로 확인되었다. 공동구의 경우 향후 유지관리 및 점검자의 통행시 손상부로 인해 안전사고가 발생할 우려가 있고, 장기간 방치시 공동구 내부의 배선 및 배관 등의 설비시설이 파손될 우려가 있으므로 덮개 파손부의 교체가 필요할 것으로 판단된다.

공동구 SPAN.6 덮개 파손

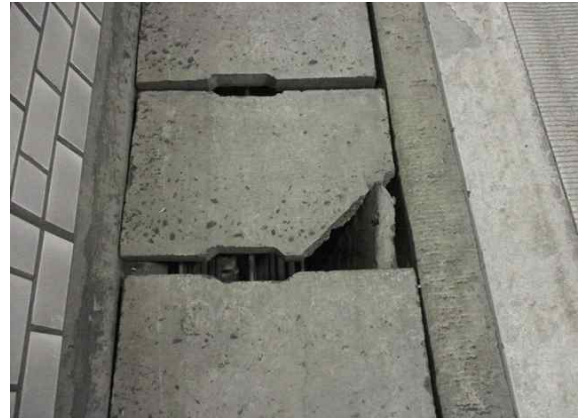
공동구 SPAN.11 덮개 파손

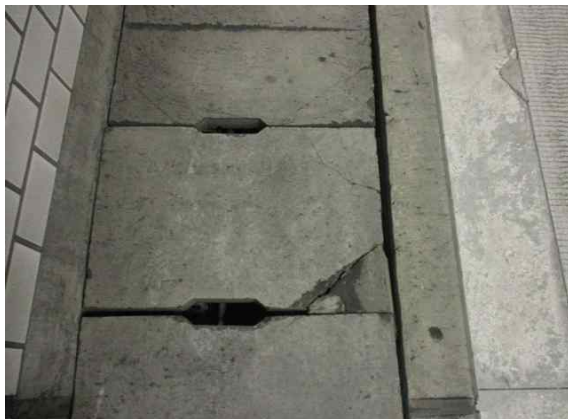
공동구 SPAN.43 덮개 파손

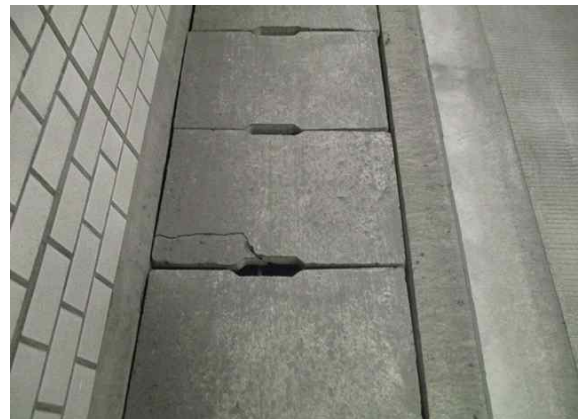
공동구 SPAN.191 덮개 파손

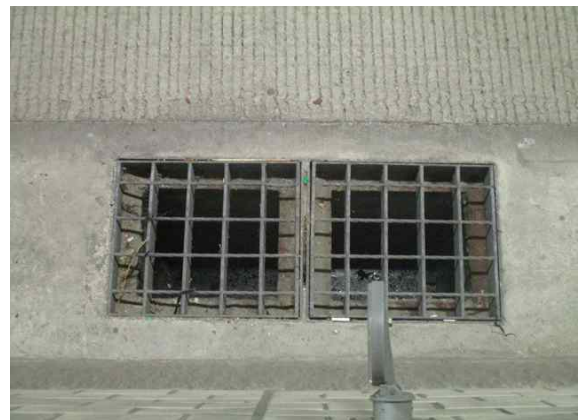
포장면의 좌·우측에 설치된 배수시설에 대한 외관조사 결과, 관리주체의 주기적인 유지관리로 인해 토사 및 이물질퇴적은 발생하지 않은 양호한 상태인 것으로 조사되었다.

배수시설 집수구 상태양호

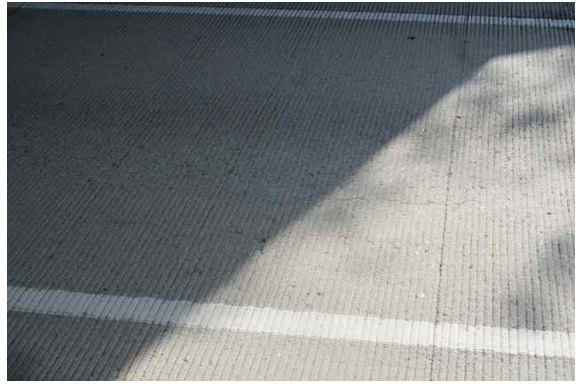
포장 균열 및 파손 등의 손상은 포장단면의 부족, 재료불량, 다짐불량 등의 시공초기 품질관리 미흡, 통행차량의 교통량 증가 및 지속적인 차량 윤택중재하 등의 복합적인 원인에 의해 발생한 것으로 검토되었다. 다만, 발생한 손상에 의해 통행차량의 주행성 및 터널의 안전성 저하는 없는 것으로 판단되므로 주기적인 점검을 통한 손상의 진전 여부 및 신규 손상발생 유무 등을 파악하는 유지관리가 필요할 것으로 판단된다.

포장부 SPAN.1 균열(0.3mm 이상)

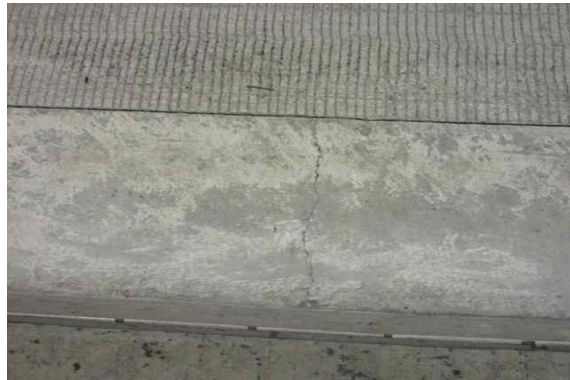
포장부 SPAN.22 균열(0.3mm 이상)

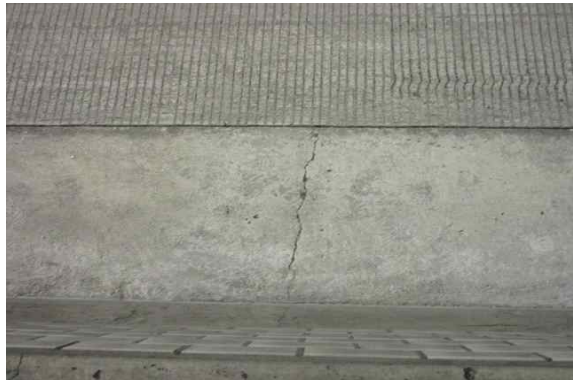
포장부 SPAN.52 균열(0.3mm 이상)

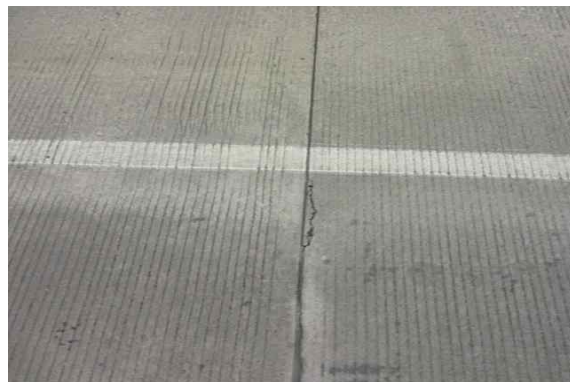
포장부 SPAN.80 파손

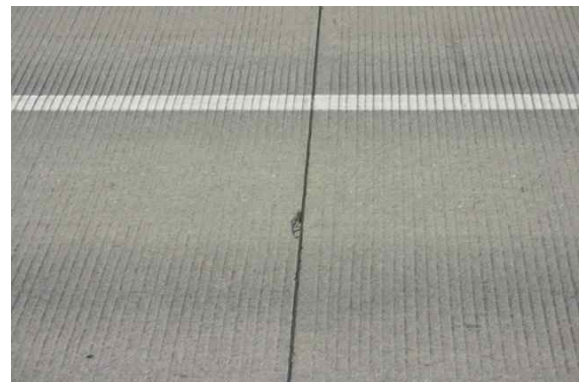
포장부 SPAN.102 파손

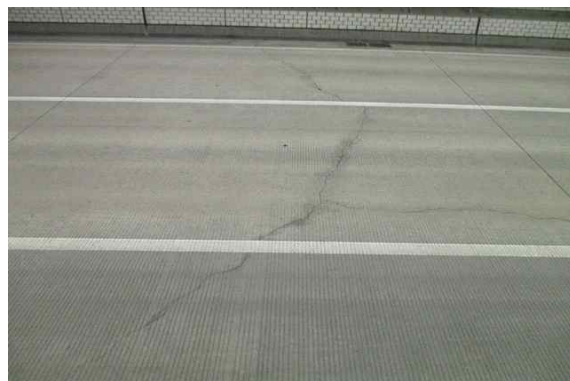
포장부 SPAN.186 균열(0.3mm 이상)

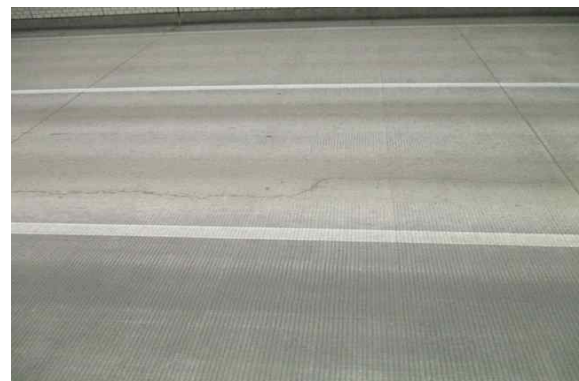
포장부 SPAN.210 균열(0.3mm 이상)

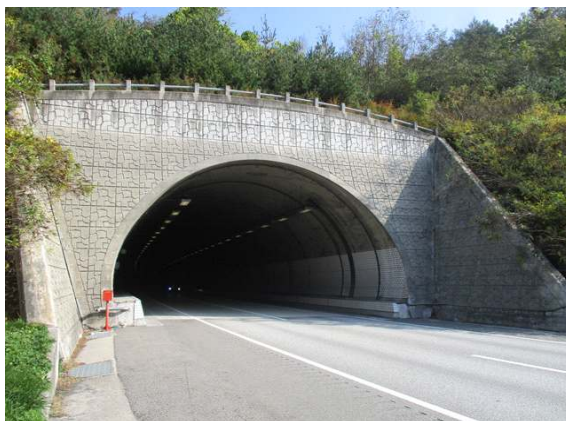
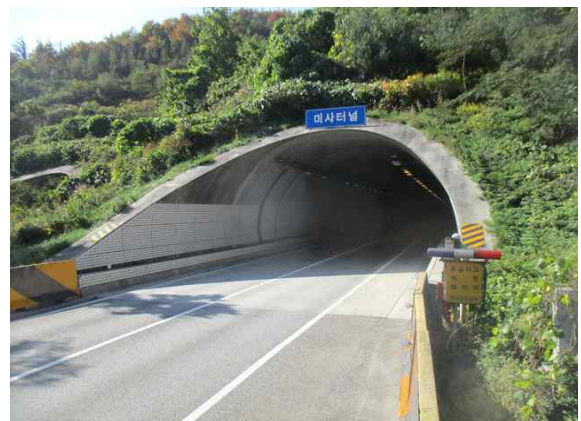
<사진 1.2.8> 갯문 손상현황

갯문에 대한 외관조사결과 손상이 없는 양호한 상태인 것으로 조사되었으며, 추후 주기적인 점검을 통한 손상 발생 여부 파악 등의 유지관리가 필요할 것으로 판단된다.

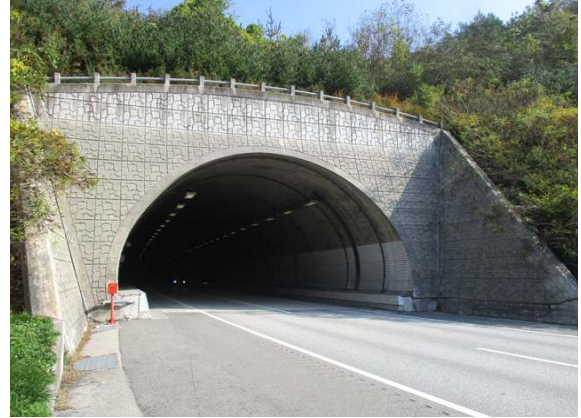
미사터널(서울)의 시점부에 시공된 옹벽에 대한 조사결과, 균열, 박락, 재료분리, 파손 등의 손상이 발생하지 않은 양호한 상태인 것으로 조사되었으며, 현 상태를 지속적으로 유지하기 위한 관리주체의 지속적인 점검 및 유지관리가 요구된다.

시점부 옹벽 상태양호
