## 제 2 장 미사터널(양양)

### 2.1 시설물개요

<표 2.1.1> 미사터널(양양) 터널현황

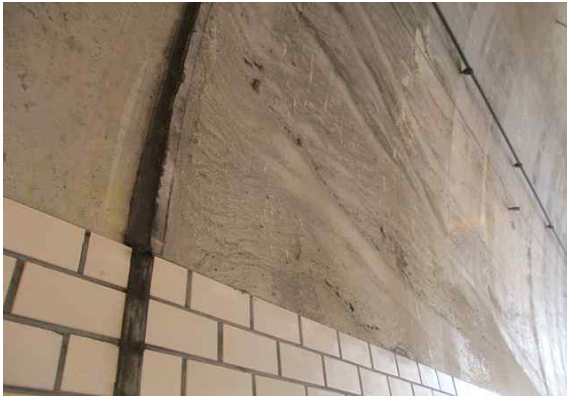
또한, 거푸집 조기탈형등의 원인으로 인한 신축이음(Expansion Joint) 및 시공이음부(Construction Joint) 주변의 콘크리트 들뜸, 시공미흡으로 인한 천단부 재료분리 등의 손상이 조사되었으며, 기 점검과 비교분석 결과 일부 구간 조인트부 들뜸 및 천단부 와이어 매쉬 노출 손상등이 추가 확인되었다.

라이닝 SPAN.4 재료분리

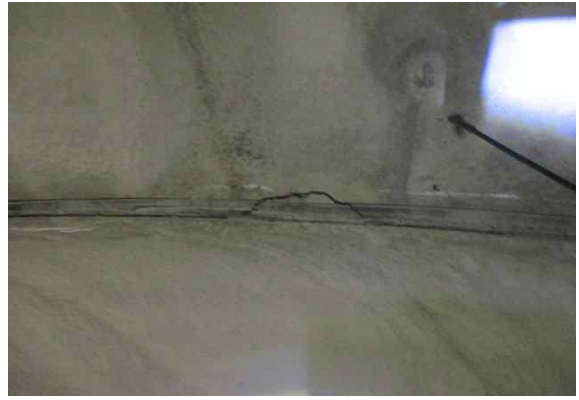
라이닝 SPAN.19 조인트부 들뜸

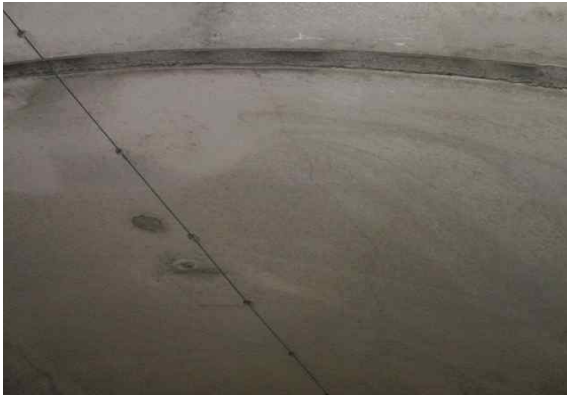
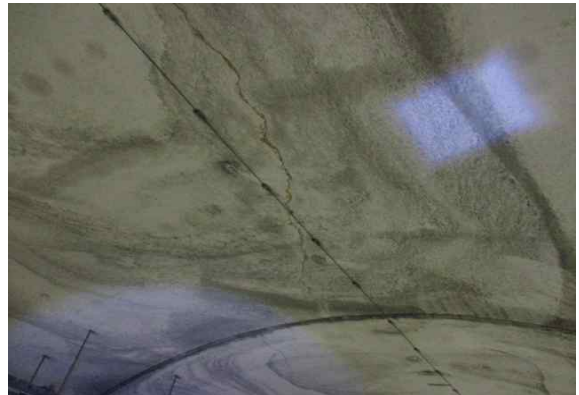
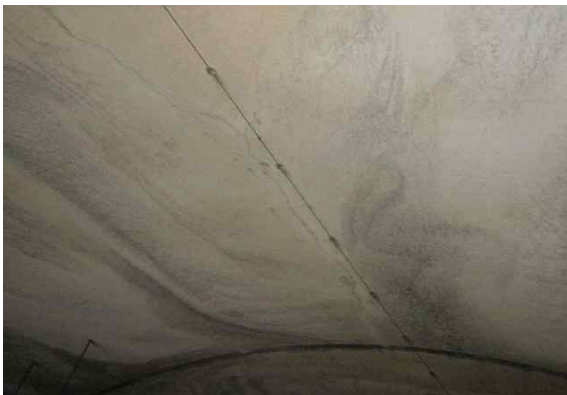
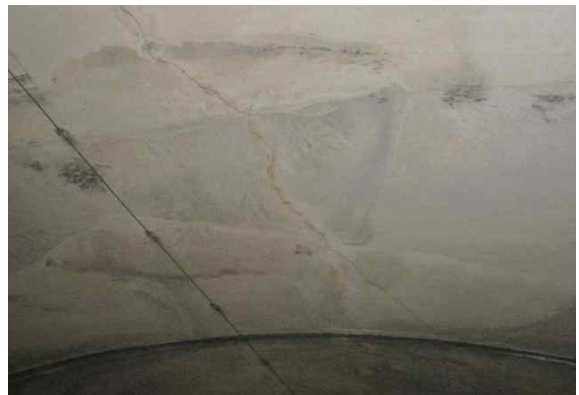
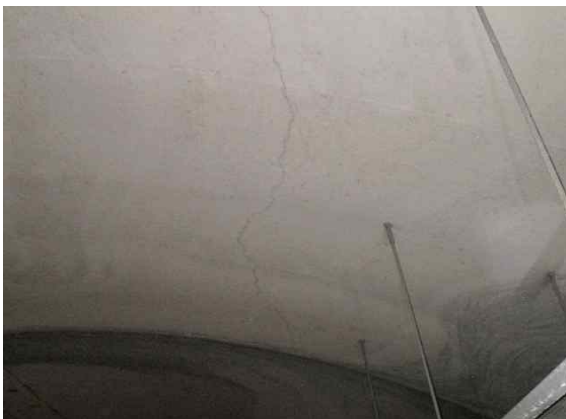
본 미사터널(양양)의 콘크리트 라이닝에 대한 외관조사 결과, 균열폭 0.3mm내외의 천단부 종방향 균열 및 횡방향 균열이 국부적으로 발생한 것으로 조사되었다. 천단부에 발생한 균열은 구조적인 균열이 아닌 건조수축, 횡방향 온도변화 및 시공초기 거푸집의 조기탈형 등 복합적인 원인에 의해 발생한 비구조적인 균열로 판단된다.

라이닝 SPAN.48 균열(0.3mm 이상)

라이닝 SPAN.95 균열(0.3mm 이상)

라이닝 SPAN.121 균열(0.3mm 이상)

라이닝 SPAN.147 균열(0.3mm 이상)

라이닝 SPAN.228 균열(0.3mm 이상)

| 점검부위 | 결함 및 손상내용 | 보수물량 | 보수·보강(안) 공법 | 순위 | 비고 |
|---|---|---|---|---|---|
| | 균열(0.3mm이상) | 1827.72m / 214EA | 주입보수 | 1 | 하자 |

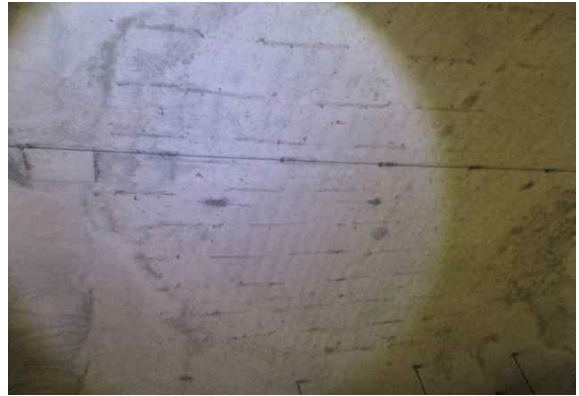
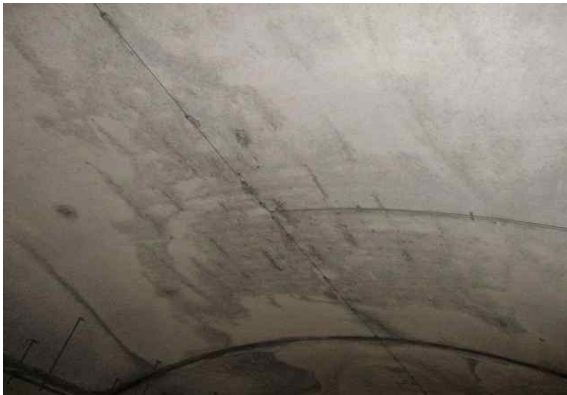
라이닝 SPAN.68 와이어매쉬 노출

라이닝 SPAN.74 와이어매쉬 노출

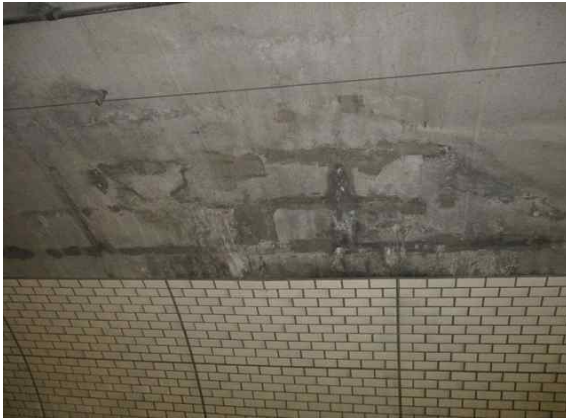
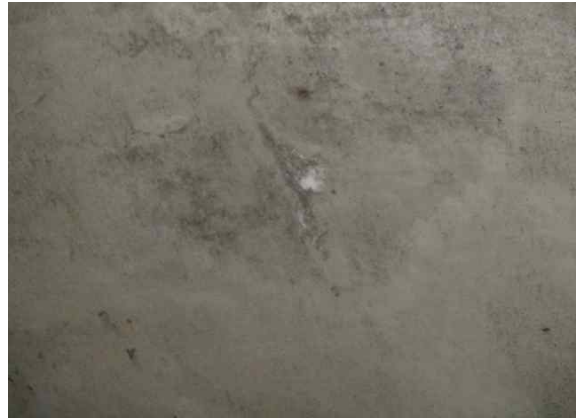
라이닝 SPAN.187 백태

라이닝 SPAN.189 백태

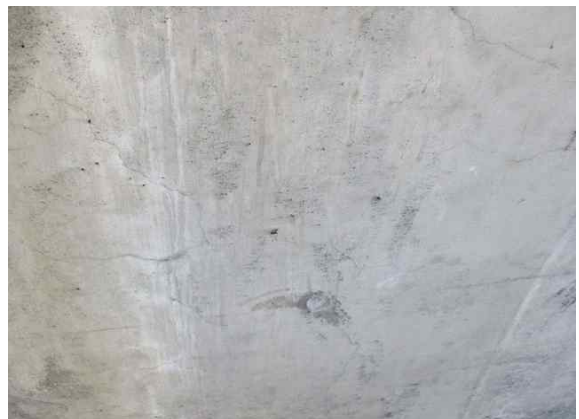
라이닝 SPAN.244 망상균열

| 점검부위 | 결함 및 손상내용 | 보수물량 | 보수·보강(안) 공법 | 순위 | 비고 |
|---|---|---|---|---|---|
| | 망상균열 | 2.4㎡ / 1EA | 표면처리 | 2 | 하자 |

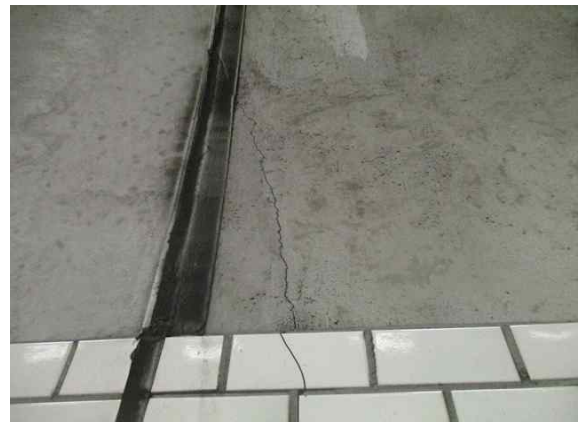
본 미사터널(양양)의 내부 좌·우측 터널 내부 시인성 및 조도 확보를 위해 측벽부는 타일마감을 시공하였으며, 외관조사 결과 균열( $cw=0.3\text{mm}$  이상), 타일 탈락 및 파손의 손상이 발생한 것으로 조사되었다. 측벽부에 발생한 균열의 경우 구속응력에 의한 소성수축의 원인으로 발생한 것으로 판단되며, 타일 탈락 및 파손의 경우 공용중 외력(차량 충돌 등), 구조물 거동 및 통행차량에 의한 진동, 부착물탈의 접착력 저하 등에 의해 발생한 것으로 판단된다.

측벽부 SPAN.50 균열(0.3mm 이상)

기 정밀점검과 비교시 균열( $cw=0.3\text{mm}$  이상), 타일 탈락등의 손상이 추가로 조사되었으며, 기 손상부는 구조물의 내구성 증진 및 통행차량의 시인성, 안전성 확보를 위해 균열보수 및 타일붙임을 실시한 후 주기적인 점검 및 유지관리가 필요할 것으로 판단된다.

| 점검부위 | 결함 및 손상내용 | 보수물량 | 보수·보강(안) 공법 | 순위 | 비고 |
|---|---|---|---|---|---|
| 측벽부 | 균열(0.3mm이상) | 1.44m / 3EA | 주입보수 | 1 | 하자 |

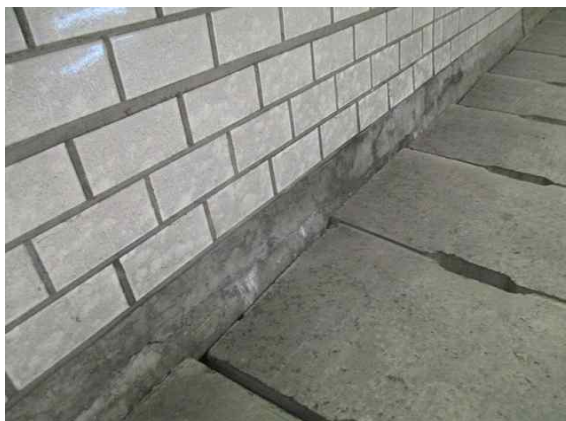
측벽부 SPAN.72 백태

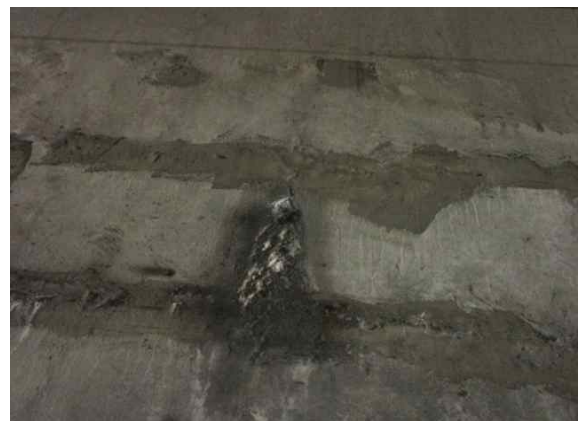
측벽부 SPAN.187 누수흔적

| 점검부위 | 결함 및 손상내용 | 보수물량 | 보수·보강(안) 공법 | 순위 | 비고 |
|---|---|---|---|---|---|
| | 누수흔적 | 1.5㎡ / 3EA | 표면처리 | 2 | 하자 |

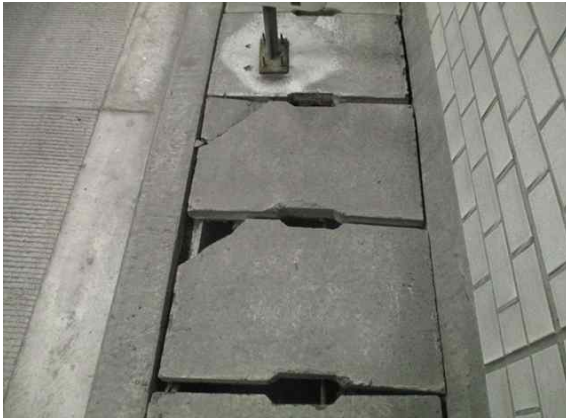
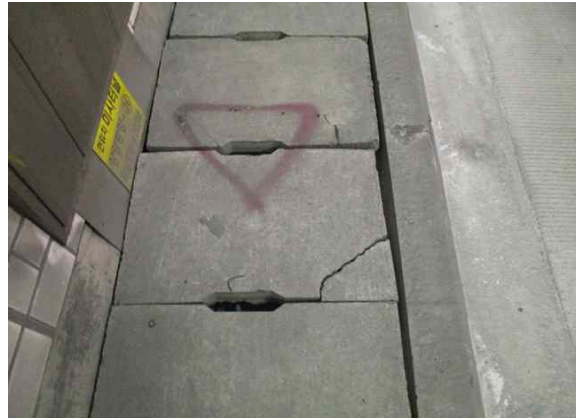
공동구에 대한 외관조사 결과, 공동구 상부의 균열 및 덮개 파손 등의 손상이 국부적으로 조사되었으며, 기 점검과 비교시 균열, 덮개 파손 등의 손상이 신규로 발생된 것으로 확인되었다. 공동구의 경우 향후 유지관리 및 점검자의 통행시 손상부로 인해 안전사고가 발생할 우려가 있고, 장기간 방치시 공동구 내부의 배선 및 배관 등의 설비시설이 파손될 우려가 있으므로 덮개 파손부의 교체가 필요할 것으로 판단된다.

공동구 SPAN.54 덮개 파손

공동구 SPAN.114 덮개 파손

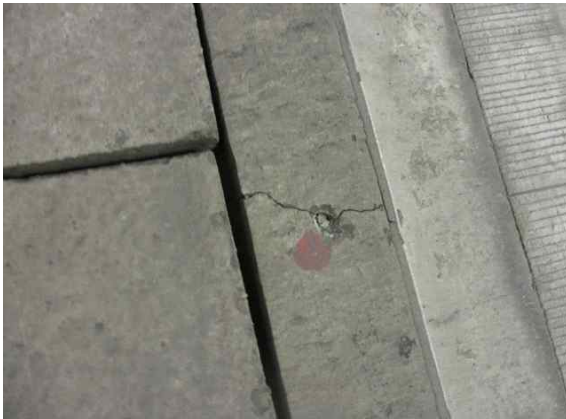
공동구 SPAN.133 균열(0.3mm 이상)

| 점검부위 | 결함 및 손상내용 | 보수물량 | 보수·보강(안)<br>공법 | 순위 | 비고 |
|---|---|---|---|---|---|
| 공동구 | 균열(0.3mm이상) | 7.2m / 30EA | 주입보수 | 2 | 하자 |

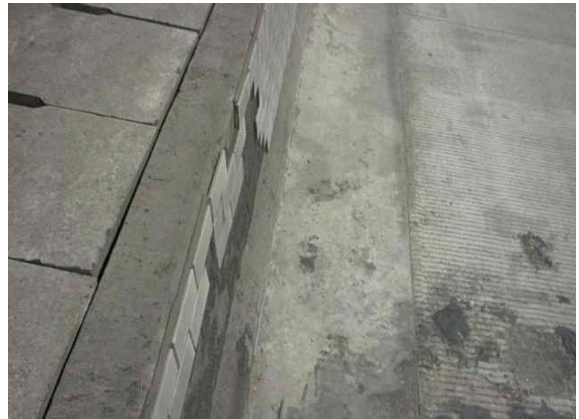
공동구 SPAN.161 타일 탈락

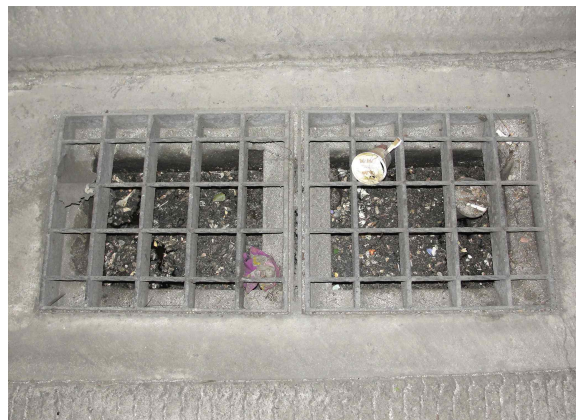
포장면의 좌·우측에 설치된 배수시설에 대한 외관조사 결과, 일부구간 집수구 토사 유입으로 인한 집수구 막힘이 조사되었다. 기 손상부는 터널의 원활한 배수기능 확보를 위한 주기적인 청소 등의 조치가 필요할 것으로 판단된다.

배수시설 SPAN.98 집수구 막힘

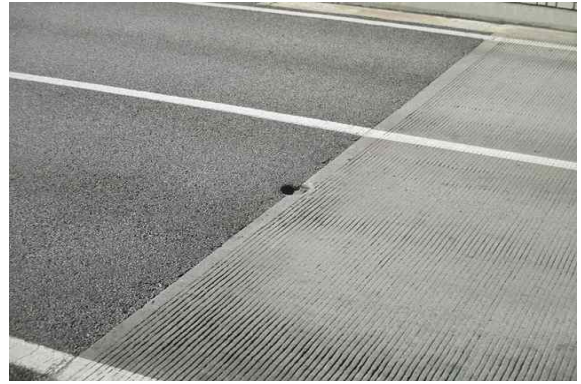
포장 균열 및 파손, 포트홀 등의 손상은 포장단면의 부족, 재료불량, 다짐불량 등의 시공초기 품질관리 미흡, 통행차량의 교통량 증가 및 지속적인 차량 윤회중재하 등의 복합적인 원인에 의해 발생한 것으로 검토되었다. 다만, 발생한 손상에 의해 통행차량의 주행성 및 터널의 안전성 저하는 없는 것으로 판단되므로 주기적인 점검을 통한 손상의 진전 여부 파악 등의 유지관리가 요망된다.

포장부 SPAN.1 포트홀

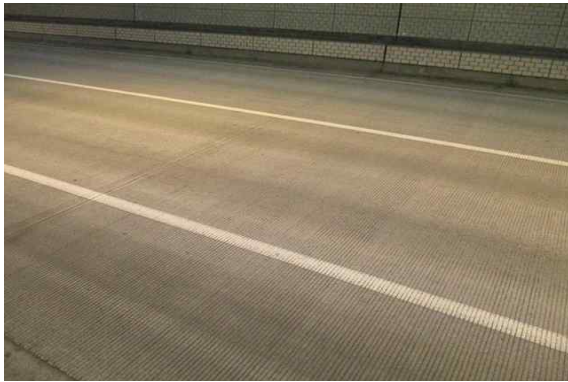
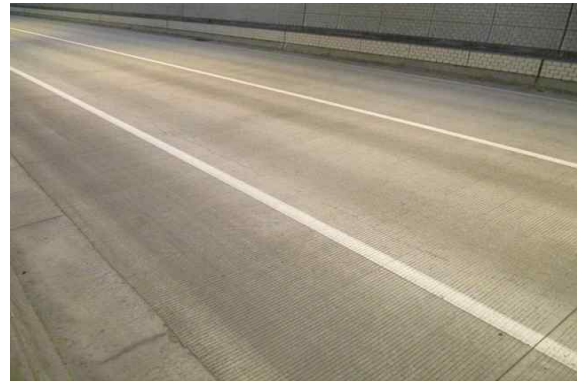
포장부 SPAN.18 균열(0.3mm 이상)

포장부 SPAN.22 균열(0.3mm 이상)

| 점검부위 | 결함 및 손상내용 | 보수물량 | 보수·보강(안)<br>공법 | 순위 | 비고 |
|---|---|---|---|---|---|
| | 균열(0.3mm이상) | 65.4m / 4EA | 주의관찰 | - | |

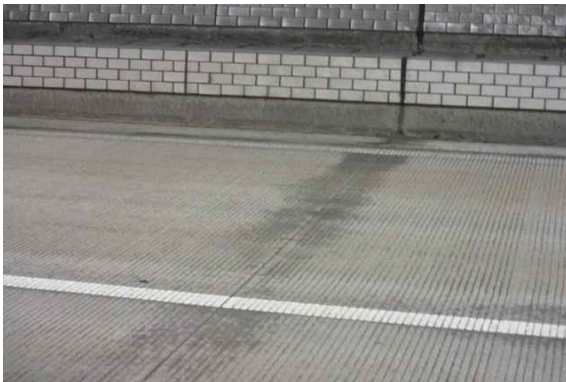
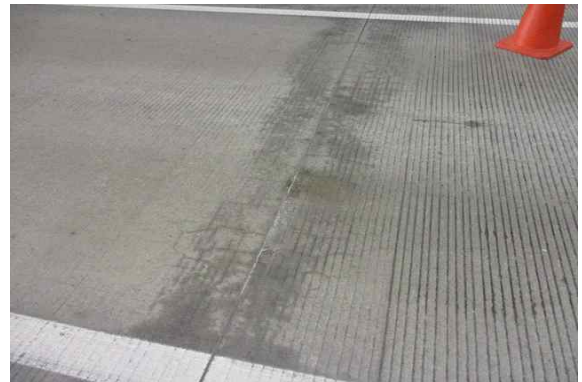
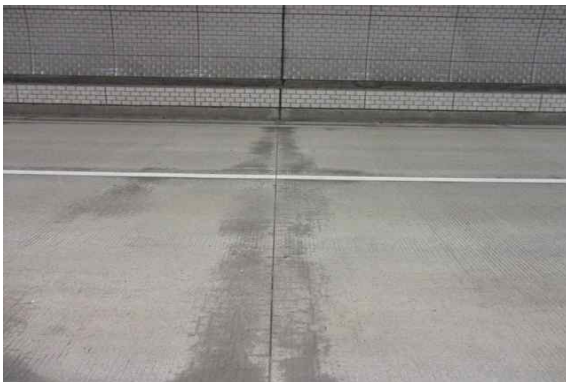
또한, 금회 점검시 SPAN.68 ~ SPAN.73 구간에서 포장면 누수흔적이 발생된 것으로 조사되었으며, 이는 지하수위상승으로 인한 맹암거의 기능상실 등의 원인으로 발생된 손상으로 판단된다. 포장면의 누수흔적은 동절기 노면 결빙 등의 원인이 되어 2차 손상이 우려되므로 유지관리홀 설치 등의 신속한 조치가 필요한 것으로 판단되며, 유지관리홀 설치 후 주기적인 정비를 실시하여 원활한 배수기능을 회복하는 것이 바람직 할 것으로 판단된다.

포장부 SPAN.69 누수흔적

포장부 SPAN.70 누수흔적

포장부 SPAN.71 누수흔적

| 점검부위 | 결함 및 손상내용 | 보수물량 | 보수·보강(안)<br>공법 | 순위 | 비고 |
|---|---|---|---|---|---|
| | 누수흔적 | 75.6m / 9EA | 유지관리홀 설치 | 2 | |

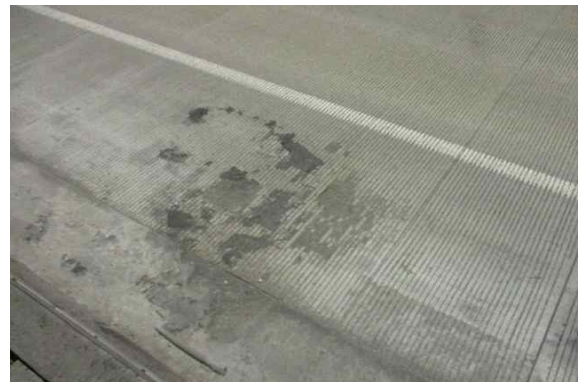
포장부 SPAN.161 파손

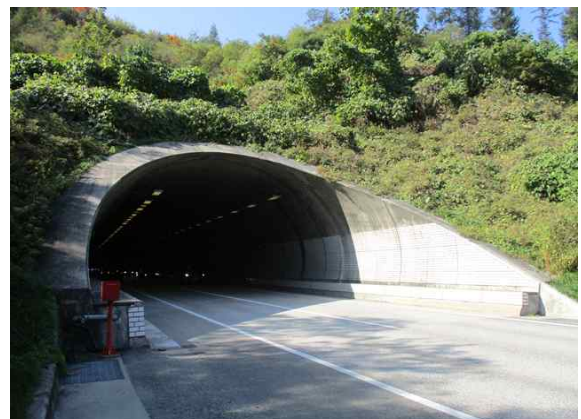
갯문에 대한 외관조사결과 기 점검 시 조사된 건조수축으로 인한 종점부 균열( $cw=0.3\text{mm}$  이상)이 확인되었으며, 추가로 발생한 손상은 없는 것으로 조사되었다. 기 손상부는 주입보수 등의 조치가 필요 할 것으로 판단되며, 주기적인 점검을 통한 유지관리를 실시하면 구조물의 내구성 저하 등의 문제는 없을 것으로 판단된다.

종점부 갯문 전경

| 점검부위 | 결함 및 손상내용 | 보수물량 | 보수·보강(안)<br>공법 | 순위 | 비고 |
|---|---|---|---|---|---|
| 갱문 | 균열(0.3mm이상) | 0.36m <sup>2</sup> / 1EA | 주입보수 | 1 | 하자 |
