## 1. 미사터널(서울방향)

전 경 사 진

## 2. 미사터널(양양방향)

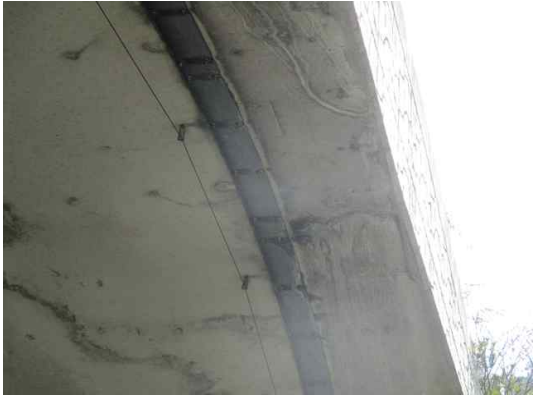
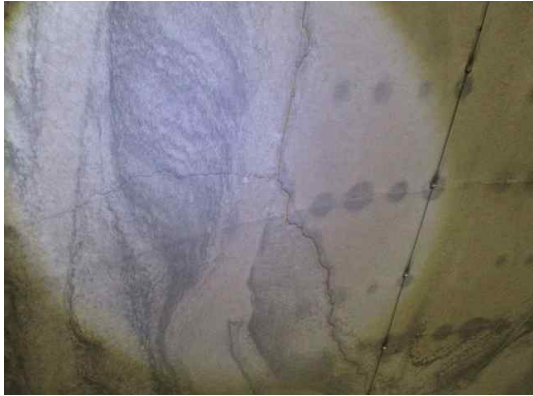
| 위 치 | 서울방향 S1 | 위 치 | 서울방향 S5 |

| 내 용 | 균열백태 0.3×1.0 | 내 용 | 균열(cw=0.3mm 이상) |

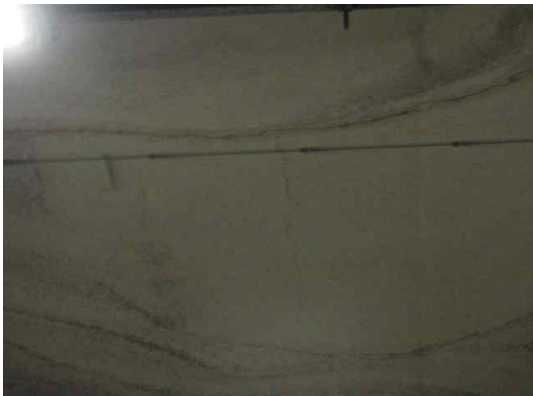
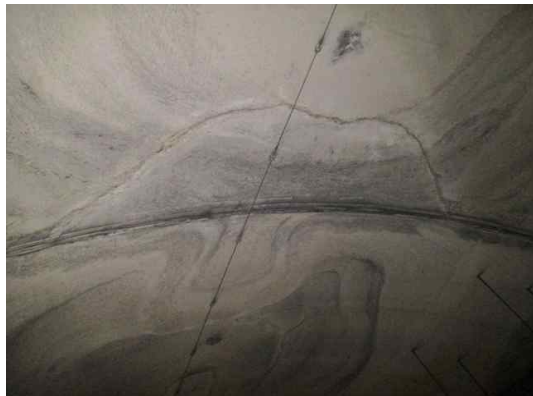
| 위 치 | 서울방향 S18 | 위 치 | 서울방향 S27 |

| 내 용 | 균열(cw=0.3mm 미만) | 내 용 | 균열(cw=0.3mm 이상) |

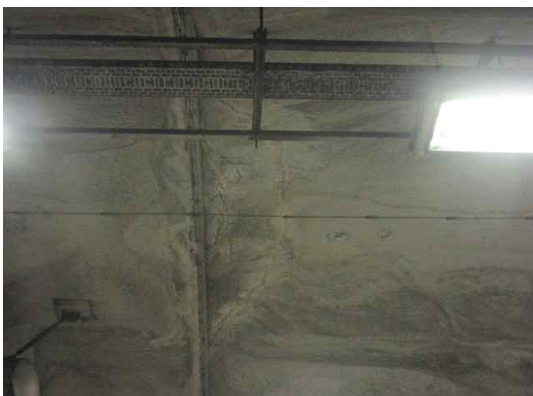
| 위 치 | 서울방향 S37 | 위 치 | 서울방향 S40 |

| 내 용 | 균열(cw=0.3mm 이상) | 내 용 | 균열(cw=0.3mm 이상) |

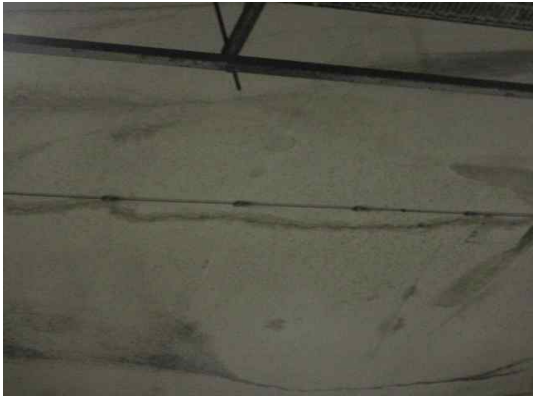
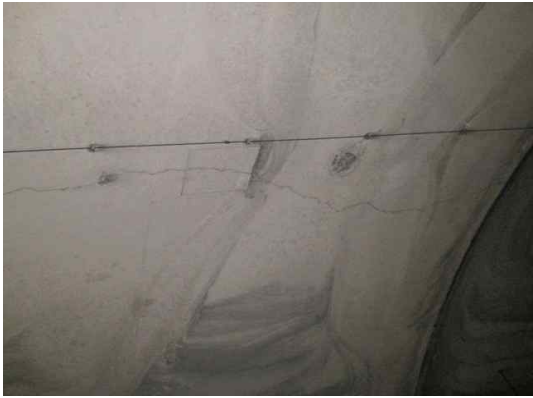
| 위 치 | 서울방향 S60 | 위 치 | 서울방향 S65 |

| 내 용 | 균열(cw=0.3mm 이상) | 내 용 | 균열(cw=0.3mm 이상) |

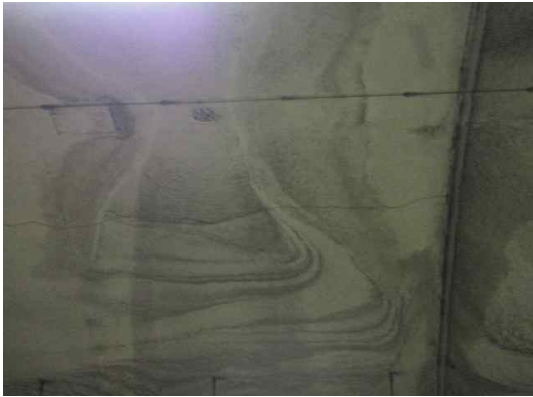
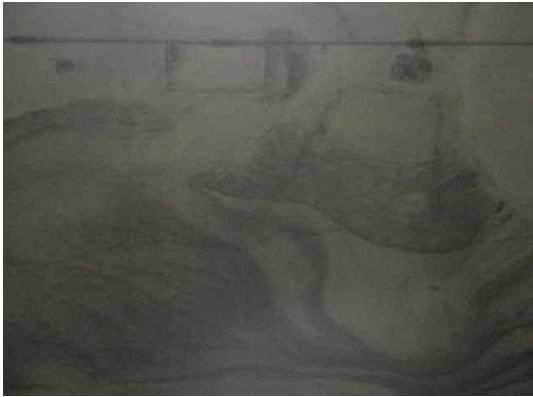
| 위 치 | 서울방향 S70 | 위 치 | 서울방향 S82 |

| 내 용 | 균열(cw=0.3mm 이상) | 내 용 | 균열(cw=0.3mm 이상) |

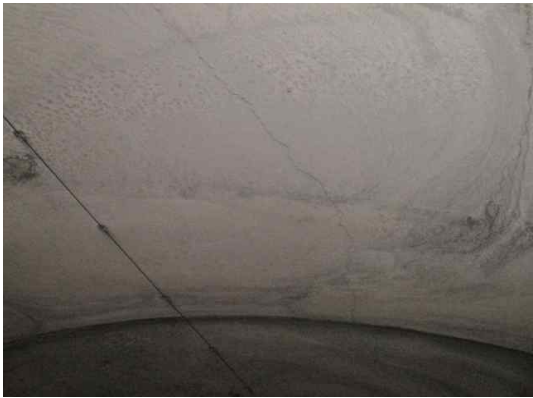
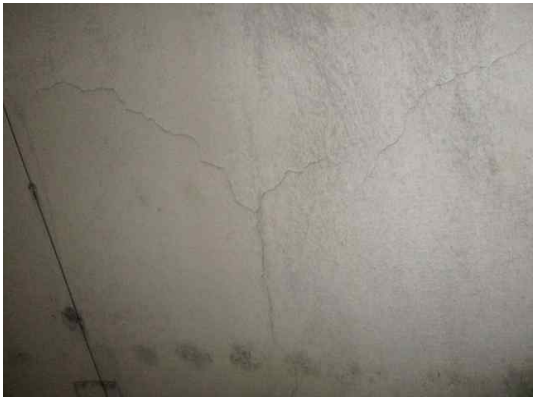
| 위 치 | 서울방향 S101 | 위 치 | 서울방향 S116 |

| 내 용 | 균열(cw=0.3mm 이상) | 내 용 | 균열(cw=0.3mm 이상) |

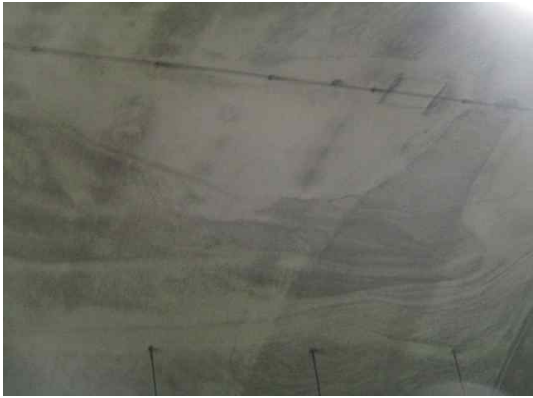
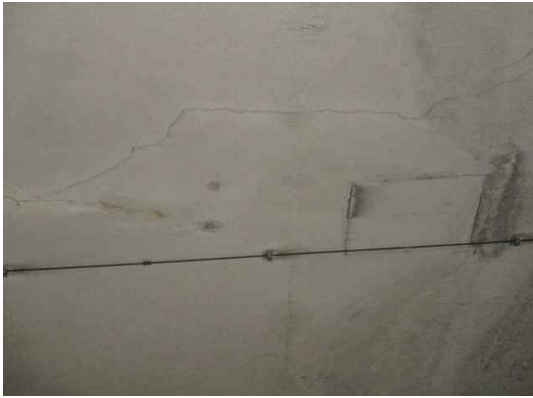
| 위 치 | 서울방향 S122 | 위 치 | 서울방향 S137 |

| 내 용 | 균열(cw=0.3mm 이상) | 내 용 | 균열(cw=0.3mm 이상) |

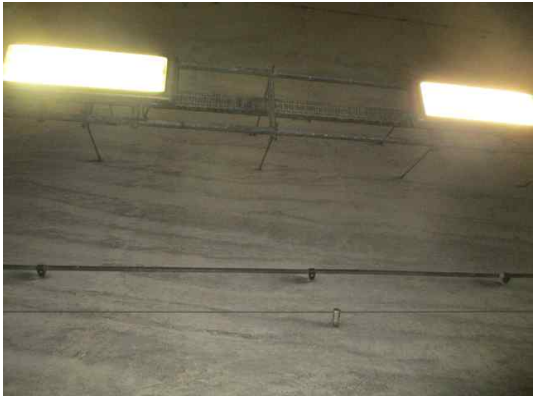
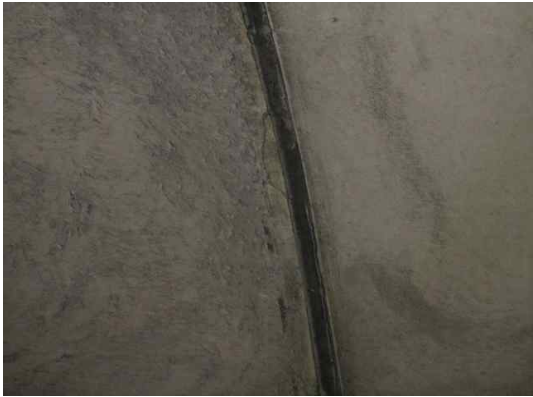
| 위 치 | 서울방향 S149 | 위 치 | 서울방향 S160 |

| 내 용 | 균열(cw=0.3mm 이상) | 내 용 | 조인트부 들뜸 0.1×0.1 |

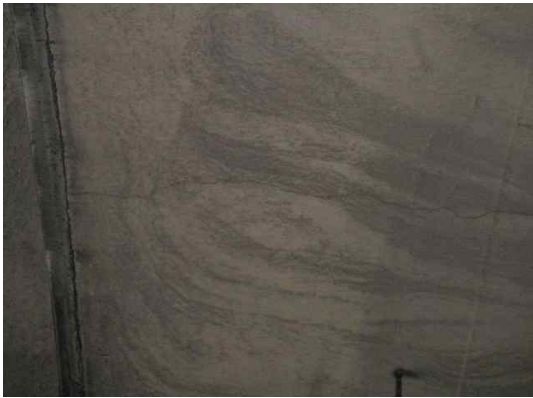
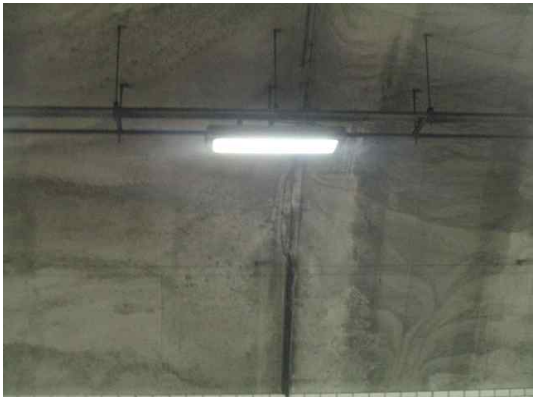
| 위 치 | 서울방향 S161 | 위 치 | 서울방향 S162 |

| 내 용 | 균열(cw=0.3mm 이상) | 내 용 | 조인트부 들뜸 0.1×1.0 |

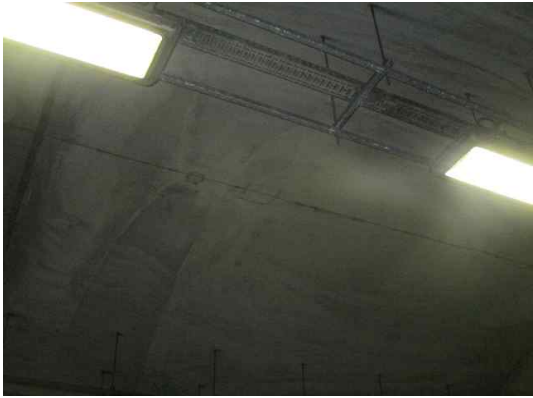
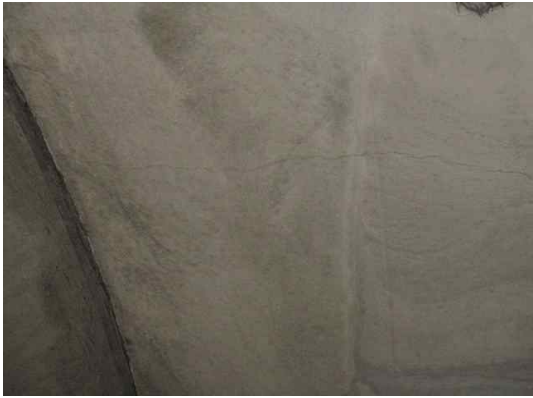
| 위 치 | 서울방향 S176 | 위 치 | 서울방향 S182 |

| 내 용 | 균열(cw=0.3mm 이상) | 내 용 | 균열(cw=0.3mm 이상) |

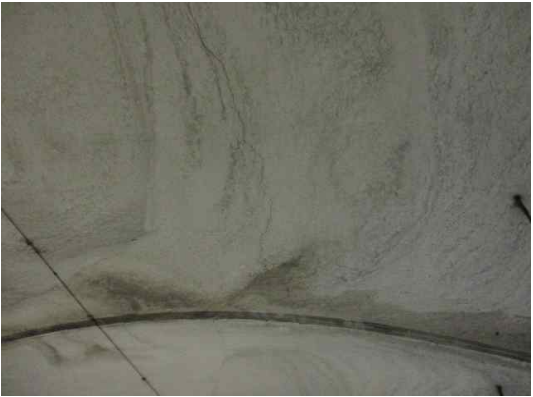
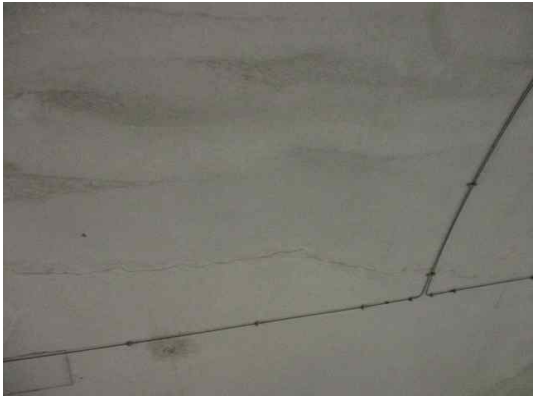
| 위 치 | 서울방향 S206 | 위 치 | 서울방향 S223 |

| 내 용 | 균열(cw=0.3mm 이상) | 내 용 | 균열(cw=0.3mm 이상) |

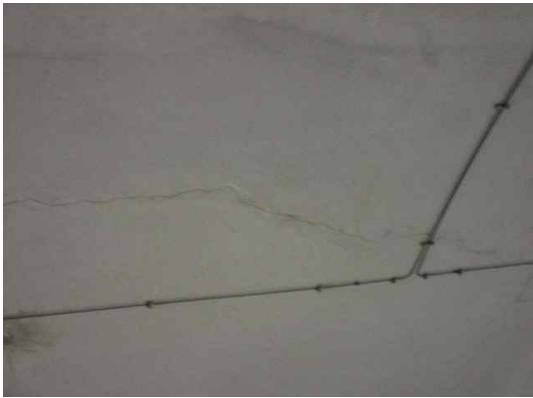
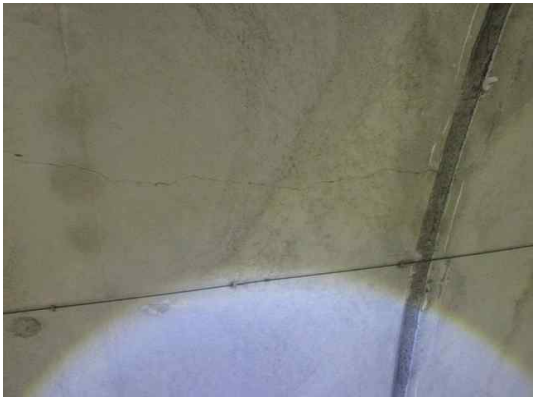
| 위 치 | 서울방향 S223 | 위 치 | 서울방향 S243 |

| 내 용 | 균열(cw=0.3mm 이상) | 내 용 | 균열(cw=0.3mm 이상) |

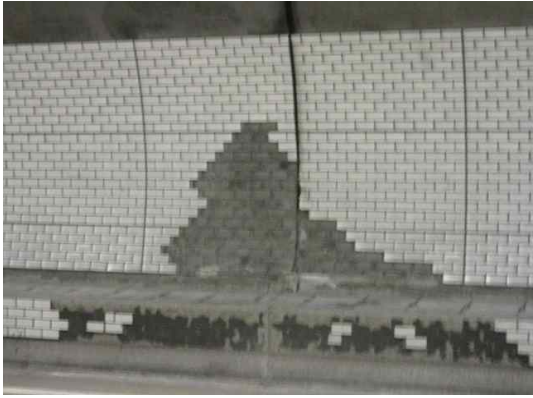
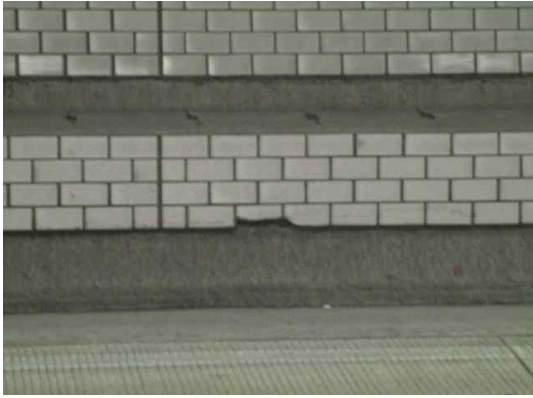
| 위 치 | 서울방향 S48 | 위 치 | 서울방향 S143 |

| 내 용 | 타일 탈락 1.5×2.0 | 내 용 | 타일 파손 1EA |

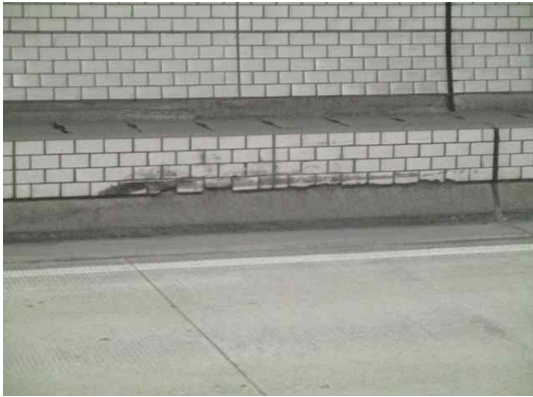
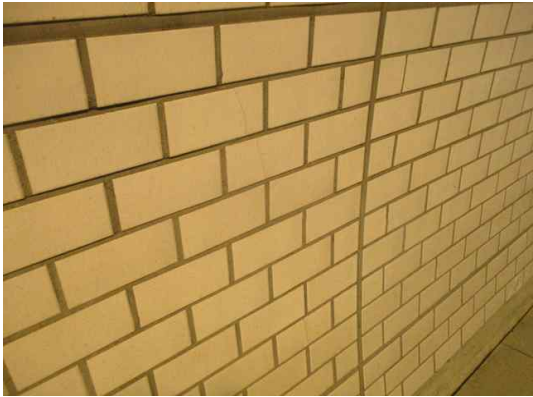
| 위 치 | 서울방향 S208 | 위 치 | 서울방향 S237 |

| 내 용 | 타일 파손 9EA | 내 용 | 타일 균열 4EA |

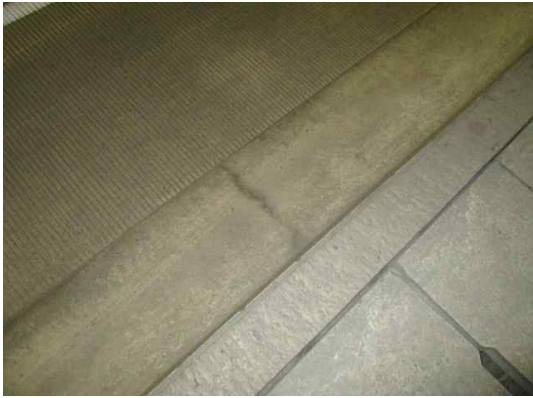
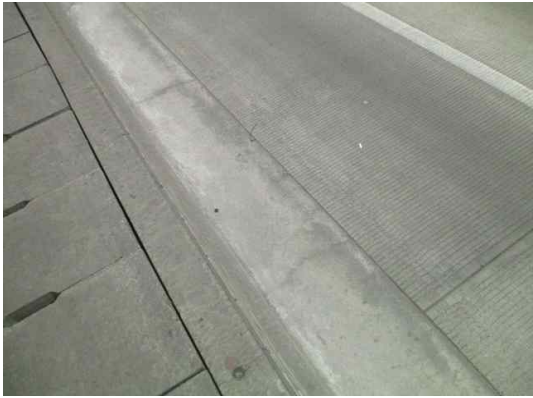
| 위 치 | 서울방향 S196 | 위 치 | 서울방향 S204 |

| 내 용 | 균열(cw=0.3mm 이상) | 내 용 | 균열(cw=0.3mm 이상) |

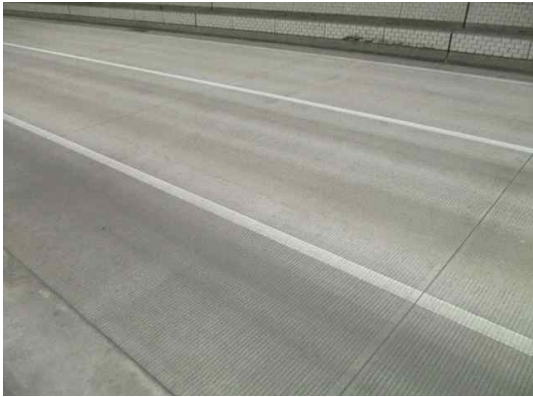
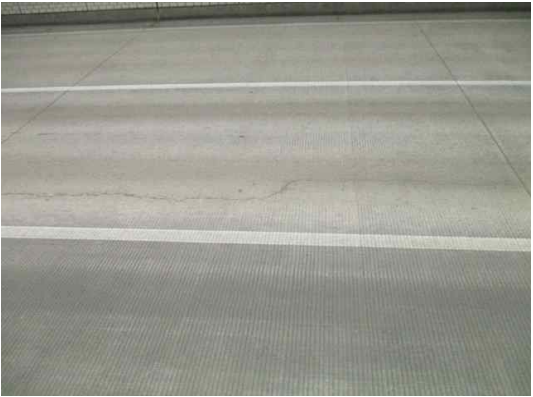
| 위 치 | 서울방향 S208 | 위 치 | 서울방향 S210 |

| 내 용 | 균열(cw=0.3mm 미만) | 내 용 | 균열(cw=0.3mm 이상) |

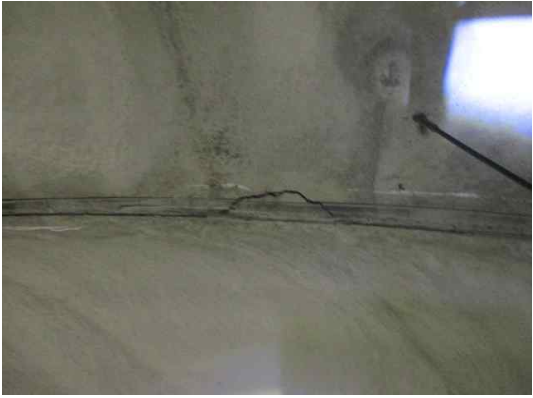
| 위 치 | 양양방향 S19 | 위 치 | 양양방향 S24 |

| 내 용 | 조인트부 들뜸 0.1×0.2 | 내 용 | 균열(cw=0.3mm 이상) |

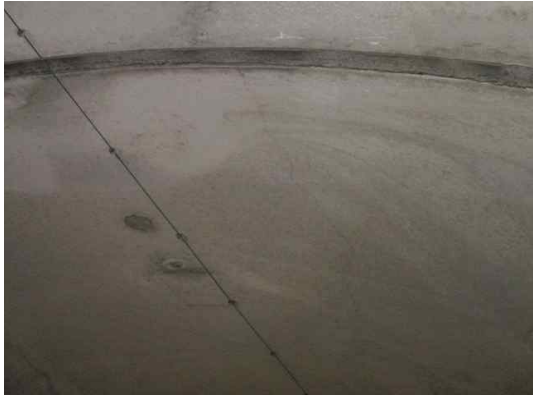
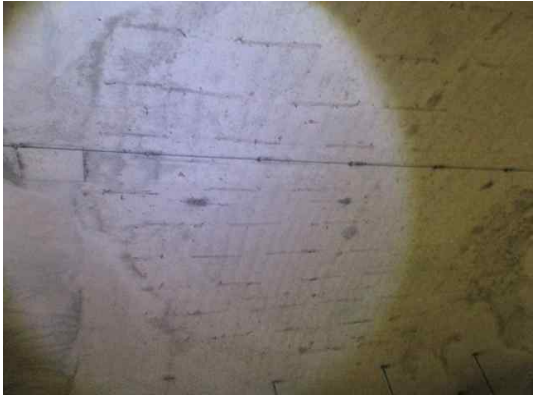
| 위 치 | 양양방향 S48 | 위 치 | 양양방향 S68 |

| 내 용 | 균열(cw=0.3mm 이상) | 내 용 | 와이어매쉬 노출 4.0×5.0 |

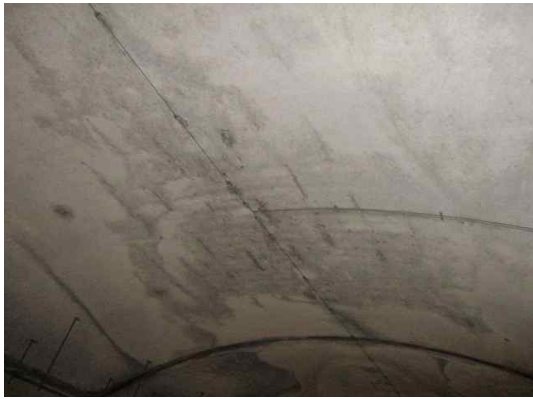
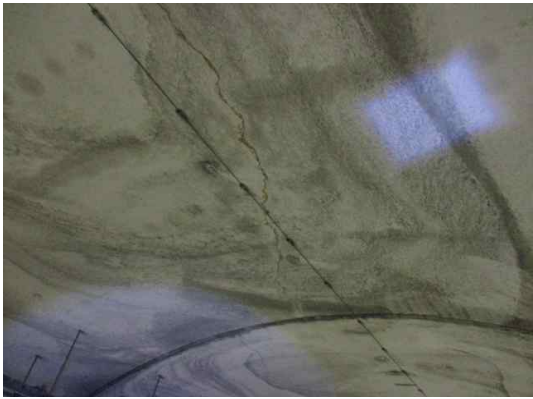
| 위 치 | 양양방향 S74 | 위 치 | 양양방향 S95 |

| 내 용 | 와이어매쉬 노출 3.0×4.0 | 내 용 | 균열(cw=0.3mm 이상) |

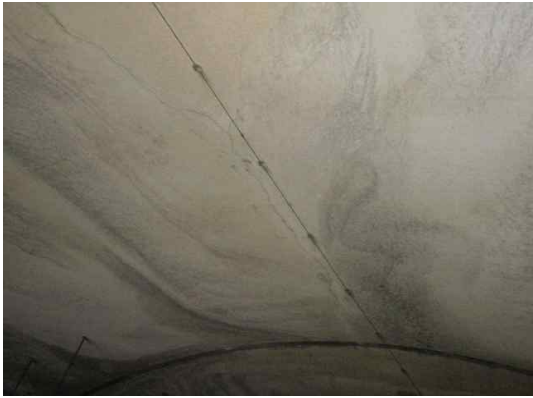
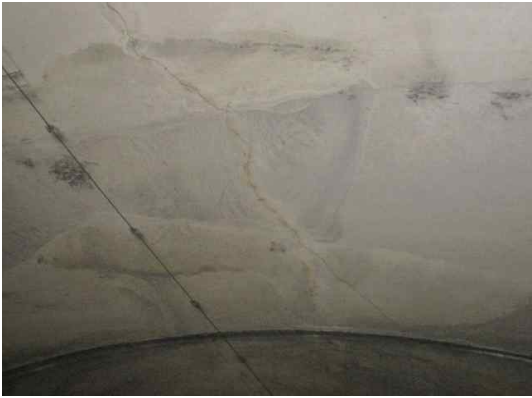
| 위 치 | 양양방향 S121 | 위 치 | 양양방향 S147 |

| 내 용 | 균열(cw=0.3mm 이상) | 내 용 | 균열(cw=0.3mm 이상) |

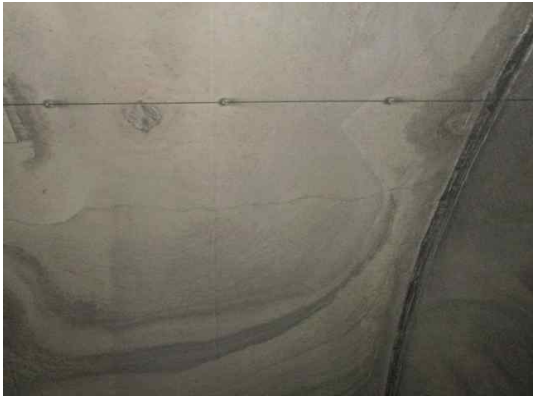
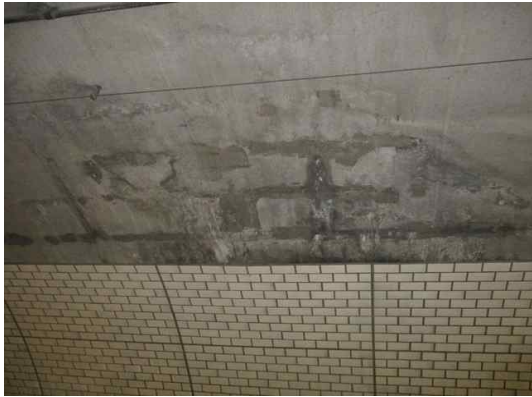
| 위 치 | 양양방향 S179 | 위 치 | 양양방향 S187 |

| 내 용 | 균열(cw=0.3mm 이상) | 내 용 | 백태 1.0×3.0 |

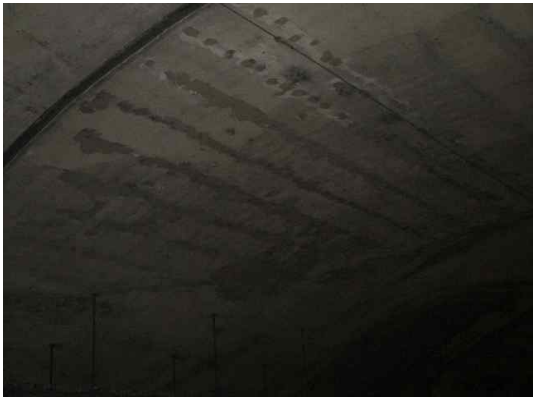
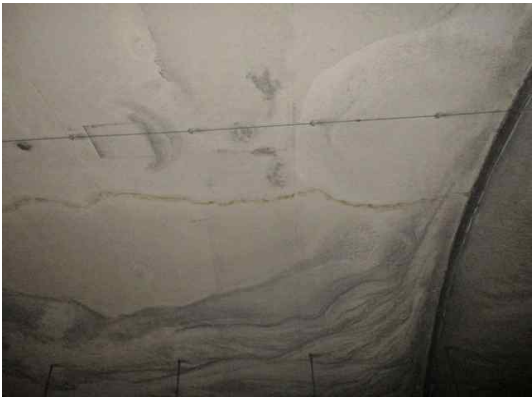
| 위 치 | 양양방향 S190 | 위 치 | 양양방향 S212 |

| 내 용 | 와이어매쉬 노출 3.0×4.0 | 내 용 | 균열(cw=0.3mm 이상) |

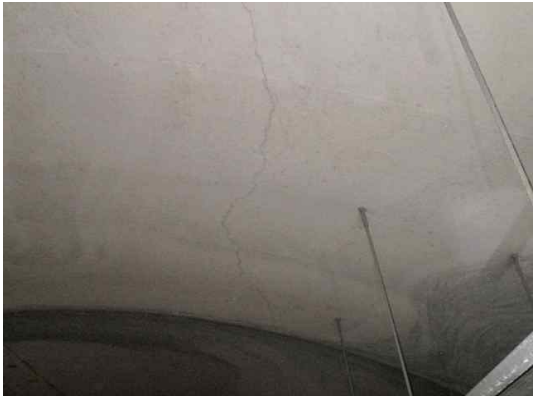
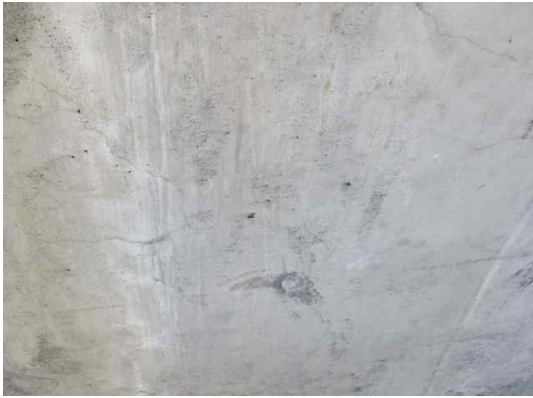
| 위 치 | 양양방향 S228 | 위 치 | 양양방향 S244 |

| 내 용 | 균열(cw=0.3mm 이상) | 내 용 | 망상균열 1.0×2.0 |

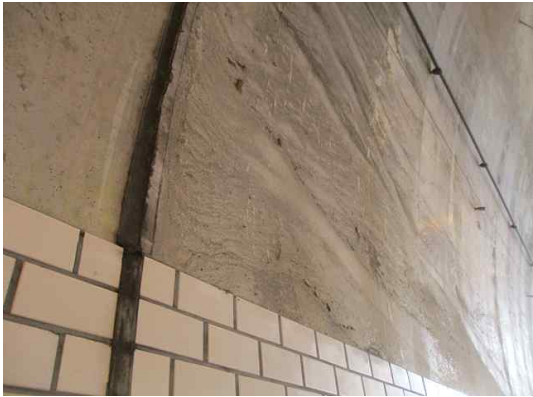
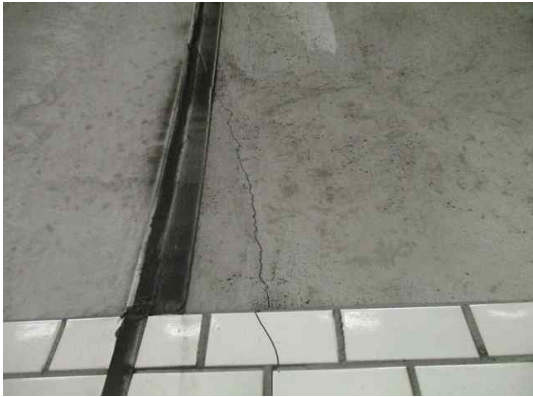
| 위 치 | 양양방향 S4 | 위 치 | 양양방향 S50 |

| 내 용 | 재료분리 | 내 용 | 균열(cw=0.3mm 이상) |

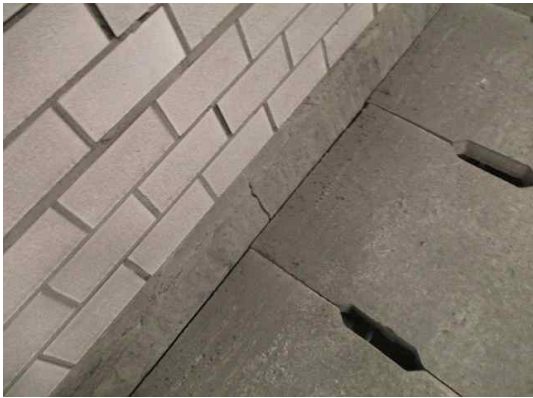
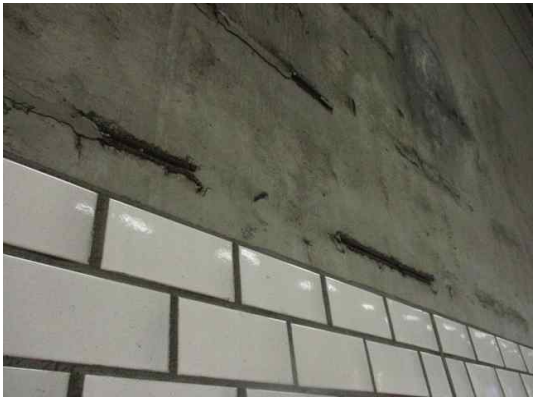
| 위 치 | 양양방향 S50 | 위 치 | 양양방향 S176 |

| 내 용 | 균열(cw=0.3mm 이상) | 내 용 | 철근노출 L=0.4m |

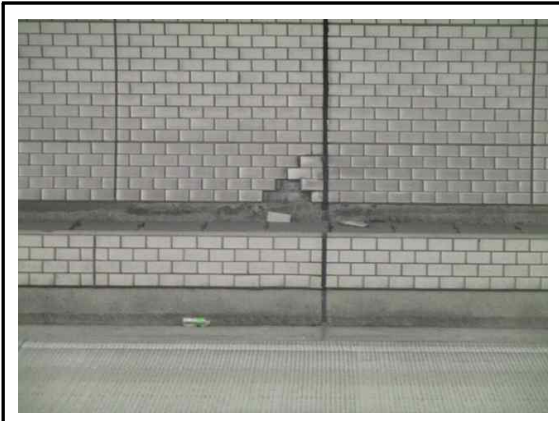
| 위 치 | 양양방향 S40 |

| 내 용 | 타일 탈락 3EA |

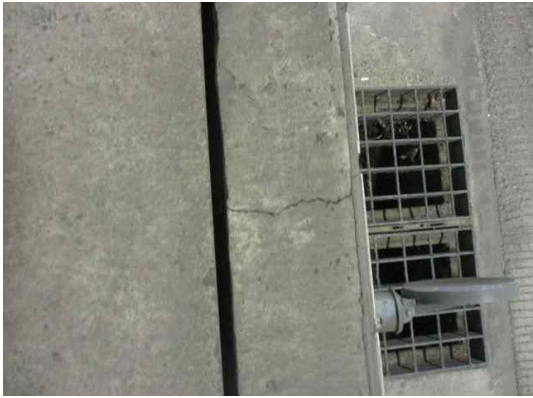
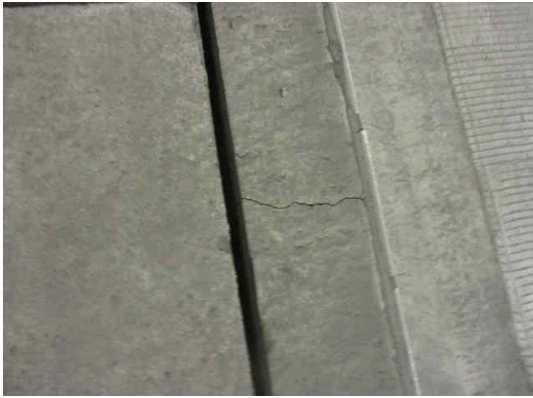
| 위 치 | 양양방향 S126 | 위 치 | 양양방향 S129 |

| 내 용 | 공동구 균열(cw=0.3mm 이상) | 내 용 | 공동구 균열(cw=0.3mm 이상) |

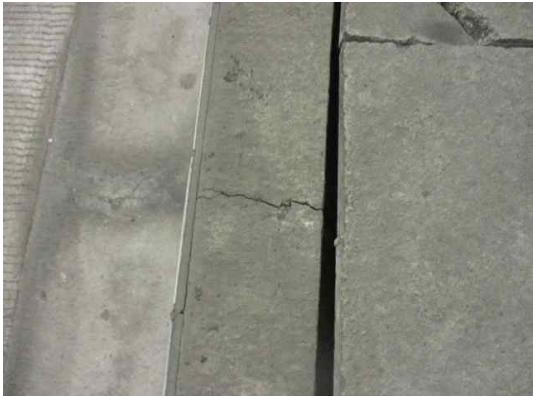
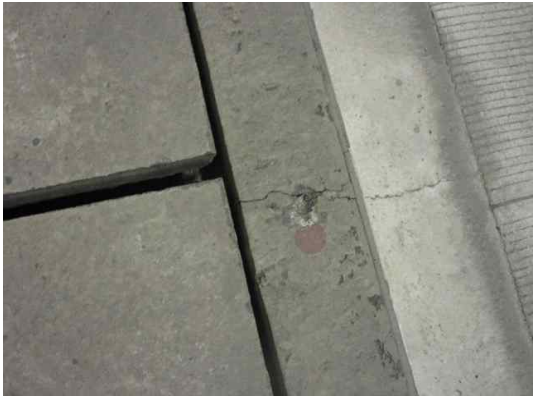
| 위 치 | 양양방향 S131 | 위 치 | 양양방향 S135 |

| 내 용 | 공동구 균열(cw=0.3mm 이상) | 내 용 | 공동구 균열(cw=0.3mm 이상) |

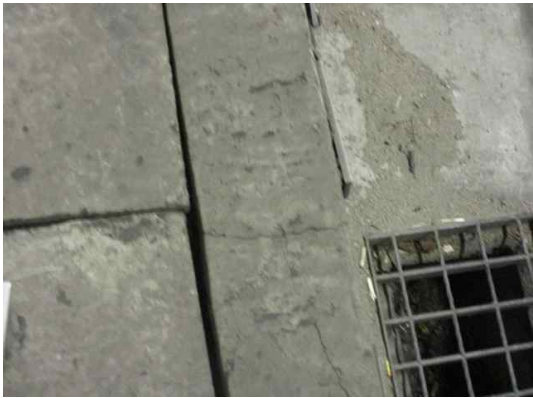
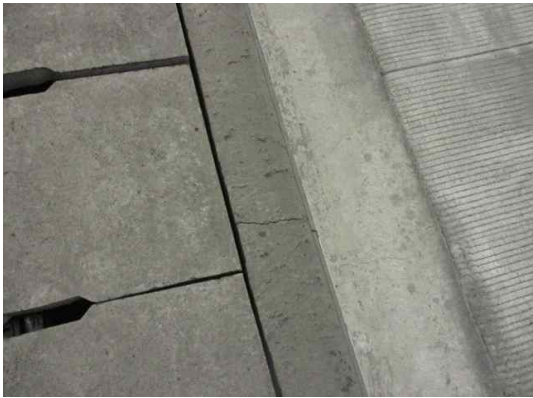
| 위 치 | 양양방향 S148 | 위 치 | 양양방향 S153 |

| 내 용 | 공동구 균열(cw=0.3mm 이상) | 내 용 | 공동구 균열(cw=0.3mm 이상) |

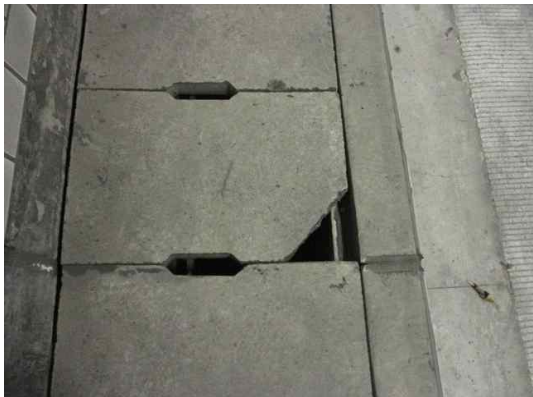
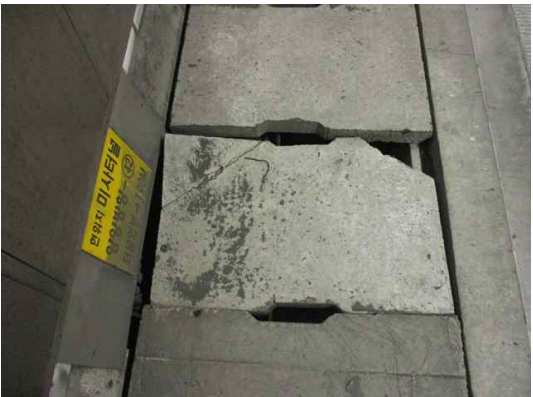
| 위 치 | 양양방향 S164 | 위 치 | 양양방향 S188 |

| 내 용 | 공동구 덮개 파손 1EA | 내 용 | 공동구 덮개 파손 1EA |

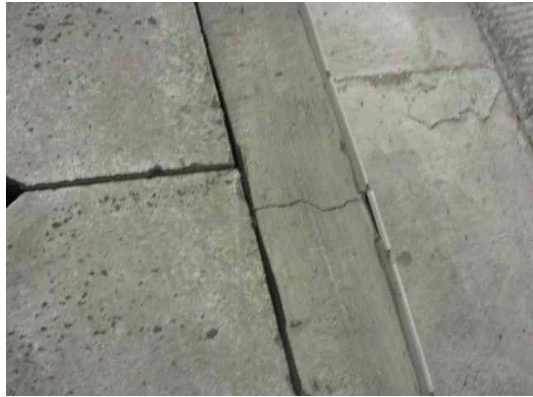
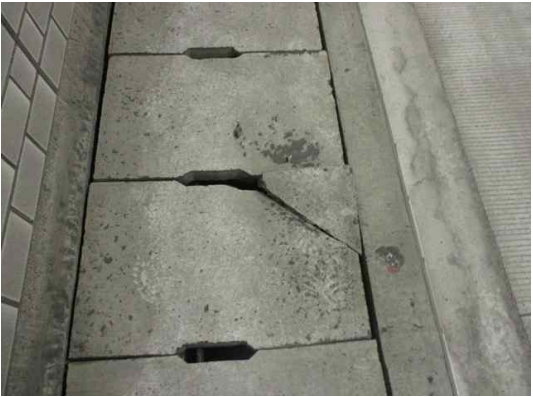
| 위 치 | 양양방향 S190 | 위 치 | 양양방향 S195 |

| 내 용 | 공동구 균열(cw=0.3mm 이상) | 내 용 | 공동구 덮개 파손 1EA |

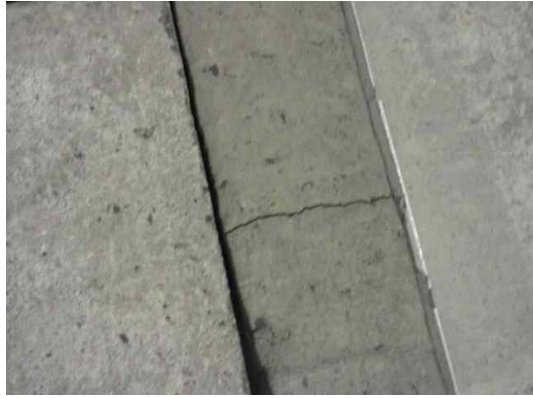
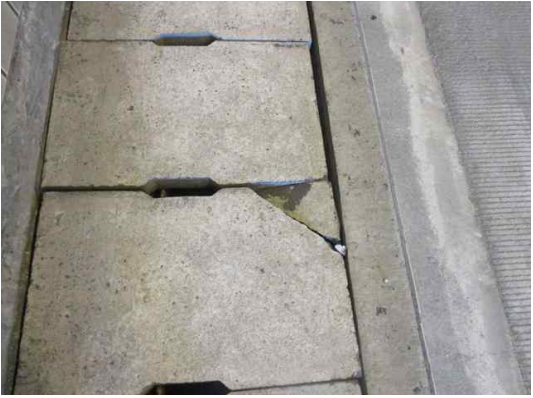
| 위 치 | 양양방향 S231 | 위 치 | 양양방향 S239 |

| 내 용 | 공동구 균열(cw=0.3mm 이상) | 내 용 | 공동구 덮개 파손 1EA |

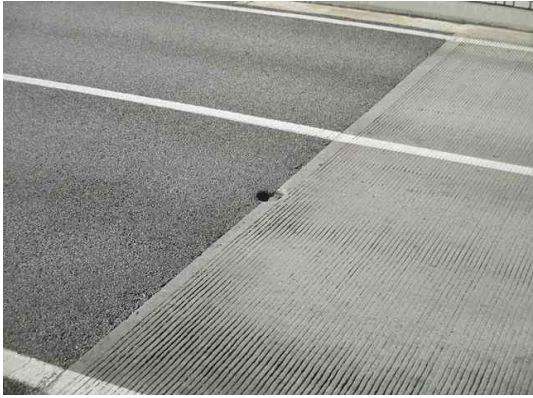
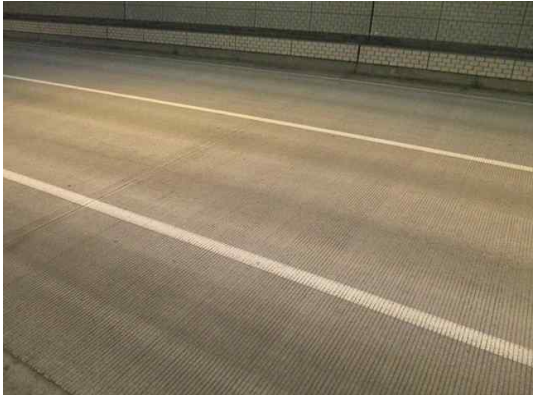
| 위 치 | 양양방향 S1 | 위 치 | 양양방향 S18 |

| 내 용 | 포트홀 0.15×0.15 | 내 용 | 균열(cw=0.3mm 이상) |

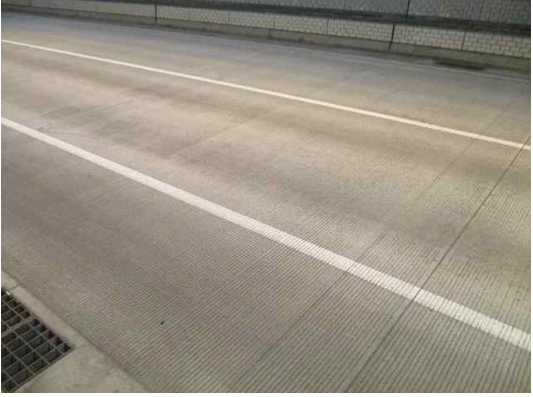
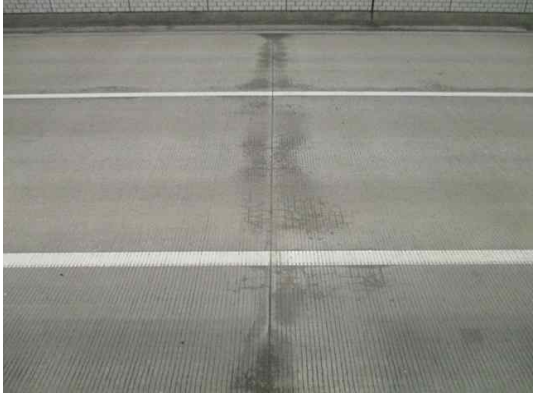
| 위 치 | 양양방향 S27 | 위 치 | 양양방향 S70 |

| 내 용 | 균열(cw=0.3mm 이상) | 내 용 | 망상균열 2.0×3.0 |

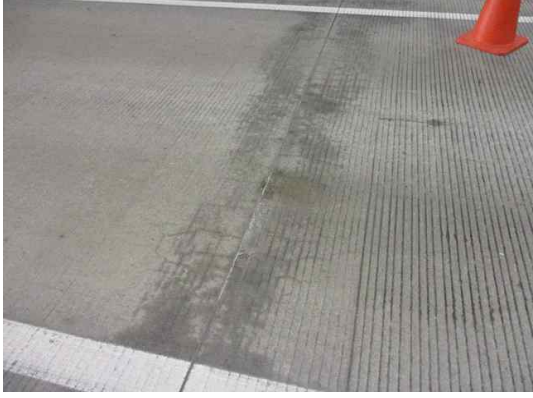
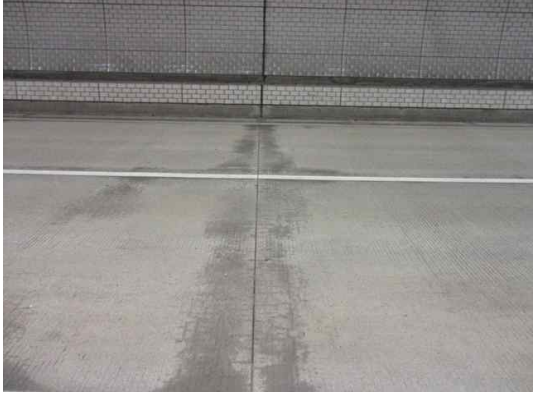
| 위 치 | 양양방향 S70 | 위 치 | 양양방향 S71 |

| 내 용 | 누수흔적 L=7.0m | 내 용 | 누수흔적 L=7.0m |

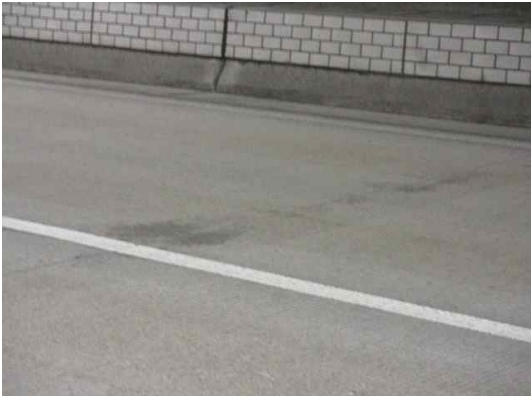
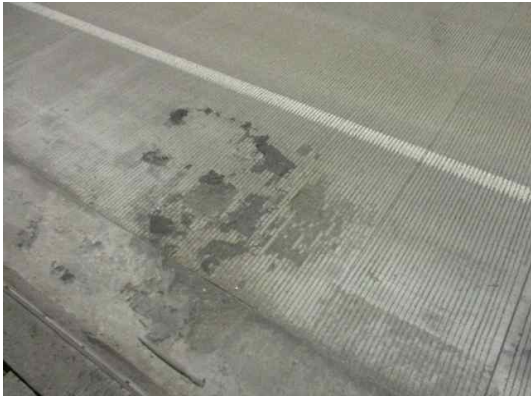
| 위 치 | 양양방향 S72 | 위 치 | 양양방향 S161 |

| 내 용 | 누수흔적 L=3.5m | 내 용 | 파손 0.4×0.4 |
