## II. 시 설 물 편

# 제 1 장 광판터널(서울)

## 1.1 시설물개요

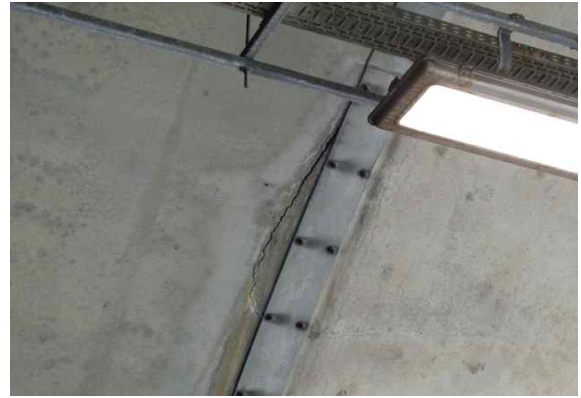
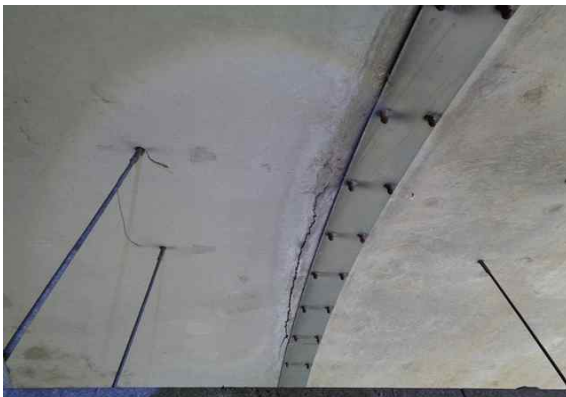
또한, 신축이음(Expansion Joint) 및 시공이음부(Construction Joint) 주변의 콘크리트 박리가 발생 된 것으로 조사되었다. 기 점검과 비교시 일부 신축이음 및 시공이음부 주변의 콘크리트 들뜸 및 천단부 균열(cw=0.3mm미만)이 추가 조사되었으며, 이는 구조물의 반복적인 신축거동, 거푸집의 조기탈형 등에 의한 복합적인 원인으로 발생된 것으로 판단된다. 기 손상부는 향후 2차적으로 Con'c 낙하물이 떨어져 차량안전사고가 발생할 우려가 있으므로 결함부의 제거 후 단면복구를 통한 터널의 안전성을 확보할 필요가 있는 것으로 판단된다.

라이닝 SPAN.3 조인트부 들뜸

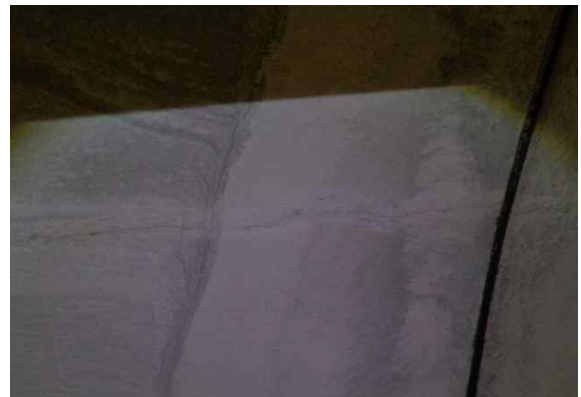
본 광관터널(서울)의 콘크리트 라이닝에 대한 외관조사 결과, 균열폭 0.3mm내외의 천단부 종방향 균열 및 횡방향 균열이 국부적으로 발생한 것으로 조사되었다. 천단부에 발생한 균열은 구조적인 균열이 아닌 건조수축, 횡방향 온도변화 및 시공초기 거푸집의 조기탈형 등 복합적인 원인에 의해 발생한 비구조적인 균열로 판단된다.

라이닝 SPAN.8 균열(0.3mm이상)

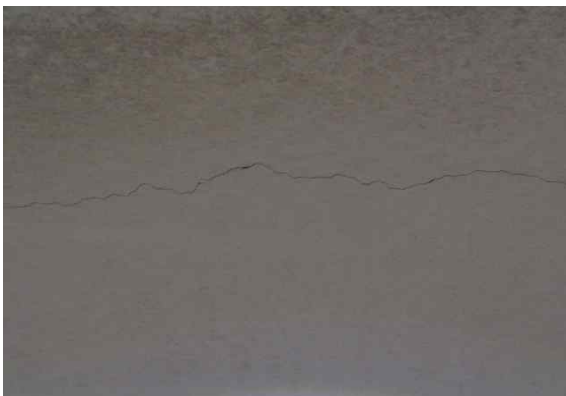
라이닝 SPAN.22 균열(0.3mm이상)

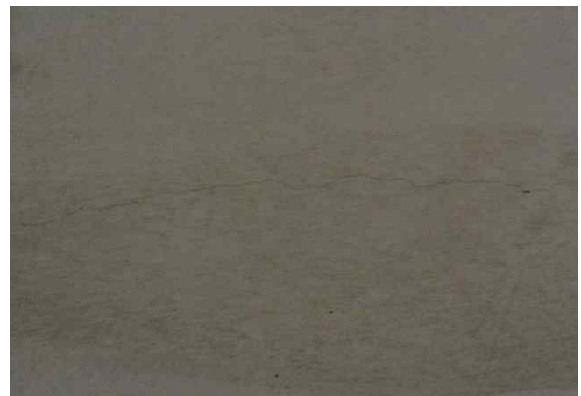
라이닝 SPAN.24 균열(0.3mm이상)

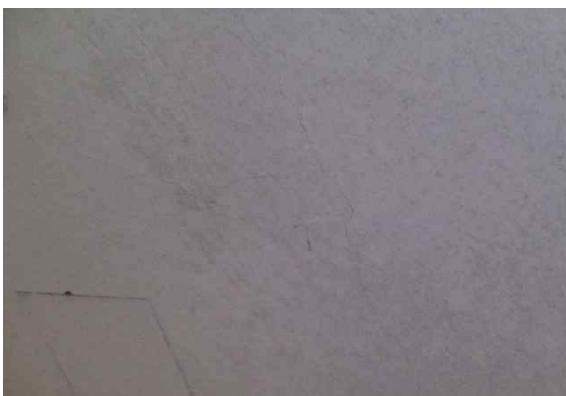
라이닝 SPAN.25 균열(0.3mm이상)

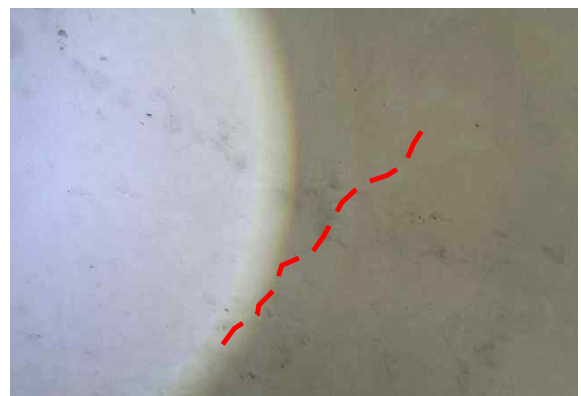
라이닝 SPAN.34 균열(0.3mm미만)

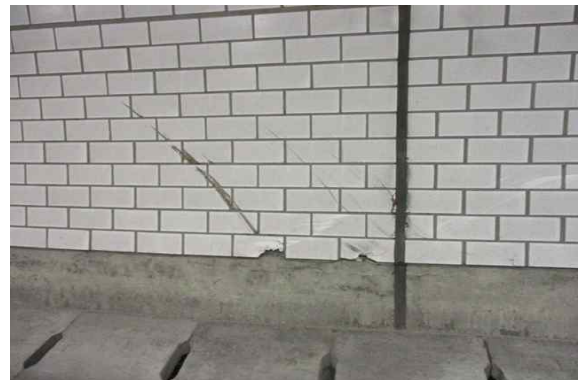
기 정밀점검과 비교시 차량충돌로 인한 타일굽힘의 손상이 추가로 조사되었으며, 기 손상부는 공용중 외력(차량 충돌 등), 구조물 거동 및 통행차량에 의한 진동, 부착물탈의 접착력 저하 등에 의해 발생한 것으로 판단되므로 통행차량의 시인성 및 안전성 확보를 위해 타일붙임을 실시한 후 주기적인 점검 및 유지관리가 필요할 것으로 판단된다.

측벽부 SPAN.25 타일 파손

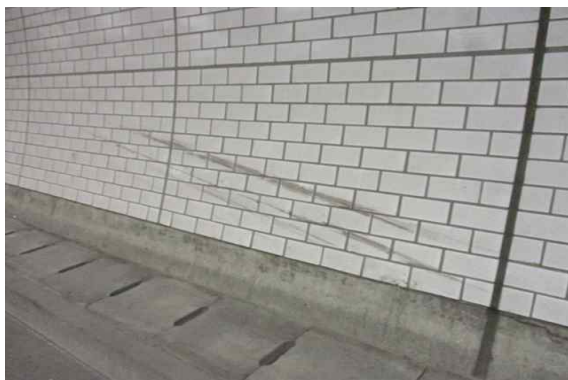
측벽부 SPAN.26 타일 굽힘

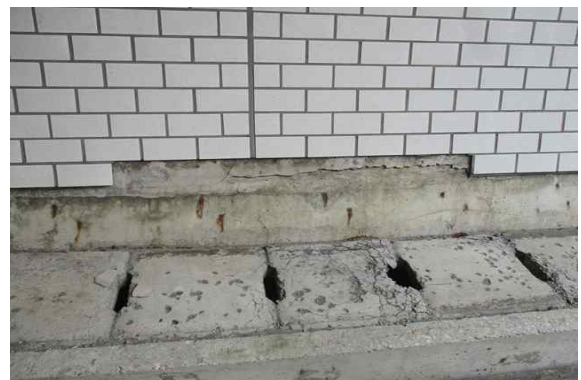
측벽부 SPAN.34 타일 탈락

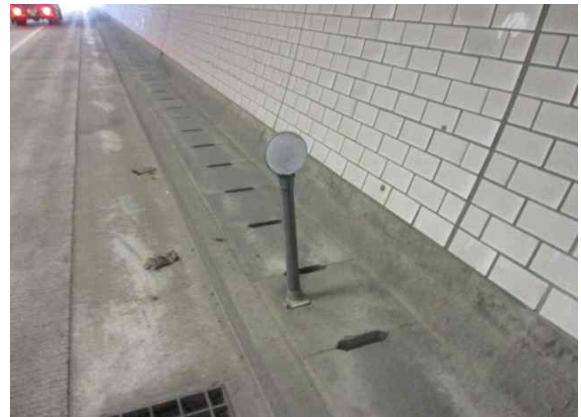
공동구 상태양호

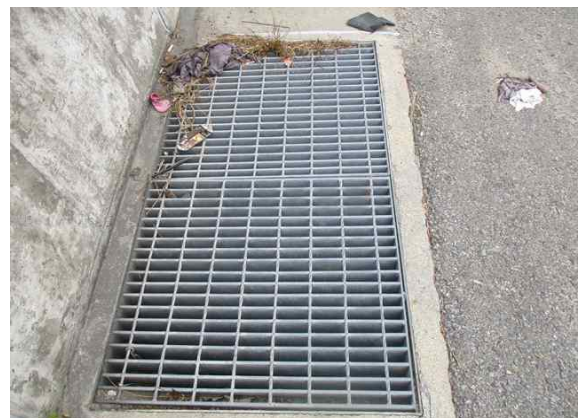
배수시설 집수구 상태양호

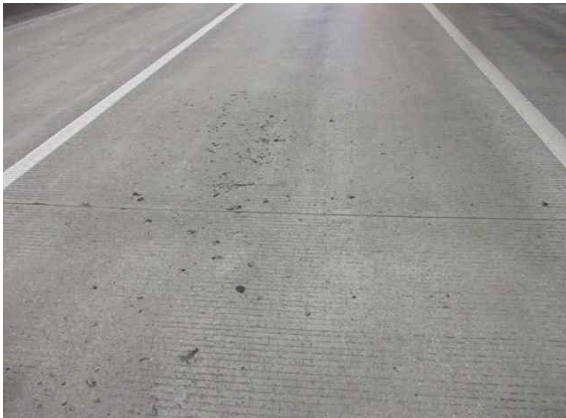
포장 균열 및 열화의 손상은 통행차량의 교통량 증가 및 지속적인 차량 운하중재하 등의 복합적인 원인에 의해 발생한 것으로 검토되었다.

포장부 SPAN.9 포장열화

다만, 발생한 손상에 의해 통행차량의 주행성 및 터널의 안전성 저하는 없는 것으로 판단되므로 주기적인 점검을 통한 손상의 진전 여부 파악 등의 주의관찰이 요망된다.

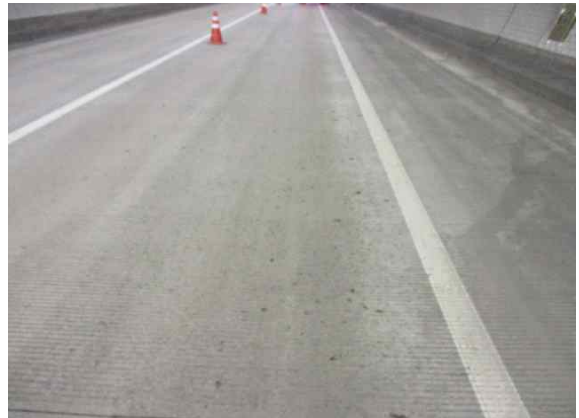
포장부 SPAN.16 포장열화

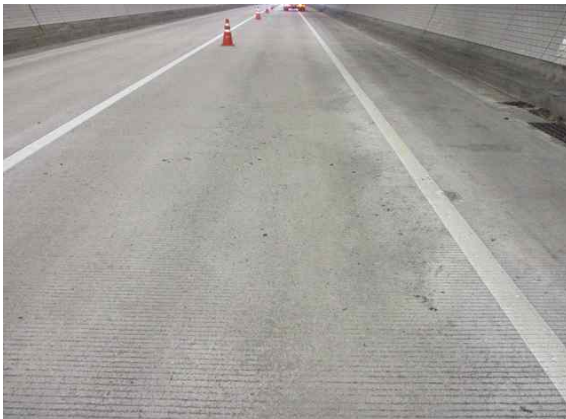
포장부 SPAN.23 포장열화

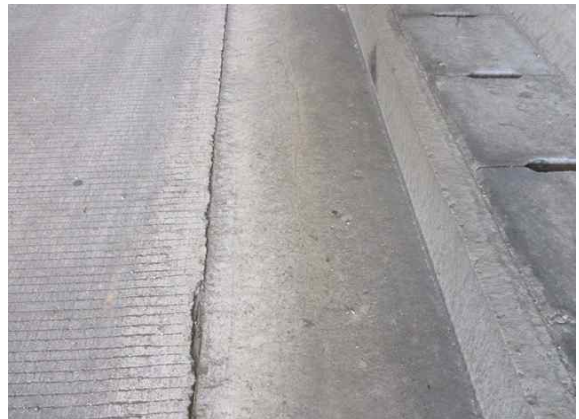
포장부 SPAN.32 포장균열(0.3mm 미만)

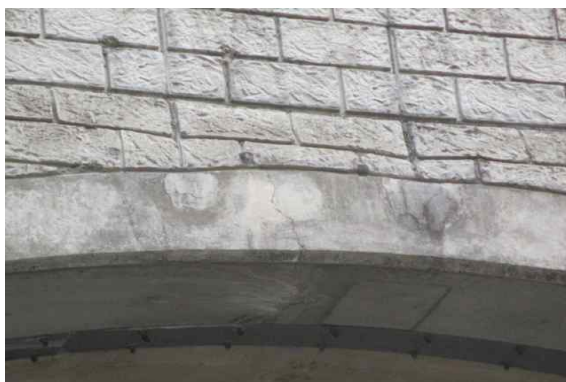
갯문 및 도수로에 대한 외관조사결과, 기존 손상인 건조수축 및 온도변화에 의한 균열( $cw=0.3\text{mm}$ 이상), 실링재 이격의 손상이 발생되었으며, 조사된 손상은 주입보수, 실링재 주입 등의 적절한 조치가 필요할 것으로 판단된다.

시점부 갯문 균열( $cw=0.3\text{mm}$  이상)

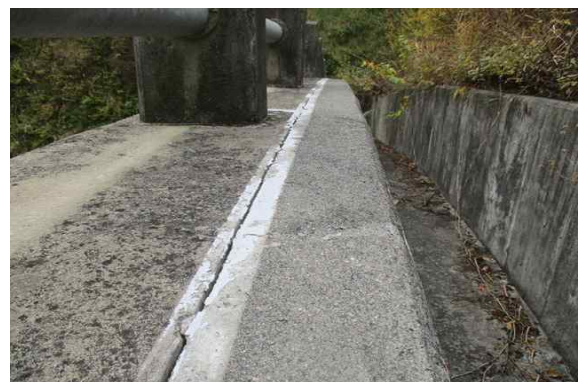
중점부 갯문 실링재 이격

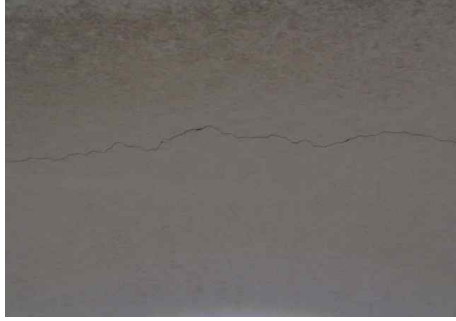
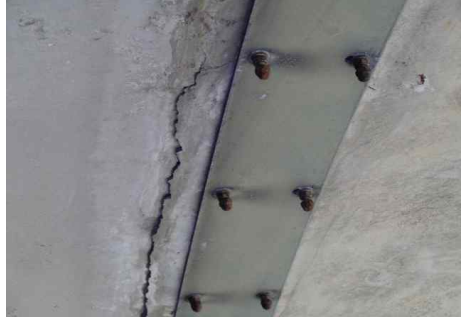
| 중점<br>점검사항 | 발생현황 | <ul style="list-style-type: none"> <li>◦ 균열 변상 <ul style="list-style-type: none"> <li>· 측벽부 배수공 불량으로 과도한 수압에 의한 수직균열</li> <li>· 어깨부 배면공동으로 인한 천장부 수평균열</li> <li>· 설계시 고려 안 된 부분의 추가적 외력에 의한 종균열</li> <li>· 전단력에 의해 어긋남을 동반한 전단균열</li> <li>· 압좌에 의해 생기는 파괴면이 불명확한 균열</li> <li>· 철근을 따라 발생한 균열 : 철근배근 불량, 콘크리트의 피복두께가 부족한 경우</li> <li>· 망상균열 : 모르터 고유의 균열, 알칼리 골재반응에 의한 균열, 시공 후 급격한 건조수축, 동결융해, 화재노출 등</li> <li>· 표면에서의 미세한 균열 : 매우 미세한 그물형태의 균열</li> <li>· Cold-Joint : 콘크리트 이어치기 부분 시공불량으로 발생</li> </ul> </li> <li>◦ 붕괴, 파손 변상 <ul style="list-style-type: none"> <li>· 천장부 등에서 탈락된 콘크리트 조각들로 인한 기능상실 및 사고 가능</li> <li>· 급작스런 붕락은 통행중인 차량의 안전을 위협, 급작스런 제동 등으로 대형 사고 유발</li> <li>· 장기적으로 해당단면의 구조적 불안정으로 인한 단면붕괴 가능</li> </ul> </li> <li>◦ 박리, 박락 변상 <ul style="list-style-type: none"> <li>· 라이닝 표면이탈로 인한 기능상실 및 대형사고 유발</li> <li>· 장기적인 라이닝 콘크리트의 열화로 단면붕괴 유발</li> <li>· 들뜸 : 철근의 부식에 의한 부피팽창으로 철근을 덮고 있는 콘크리트 들뜸, 부착력 감소로 인한 라이닝 탈락</li> </ul> </li> </ul> | |

| | 일반대책 | <ul style="list-style-type: none"> <li>◦ 손상발생시 조치 <ul style="list-style-type: none"> <li>· 표면처리공법, 주입공법, 충전공법, 침투성 방수제 도포공법</li> <li>· 보강판보수 : 좁은 범위의 라이닝면에 평강과 동판 등을 앵커볼트 등으로 정착</li> <li>· 철망붙이기 : 작은 규모의 낙하 우려있을 때 라이닝표면에 앵커볼트 등을 사용하여 철망을 고정하여 낙하를 방지하는 공법</li> <li>· 보강Saddle : 휨가공한 H형강 등의 강재를 라이닝 내면에 적당한 간격으로 설치하여 단면보강</li> <li>· 라이닝 들뜸 부위 깨어내기(제거)후 단면 보수</li> </ul> </li> </ul> | |
