## 제 2 장 광 판 터 널 (양 양)

## 제 2 장 광판터널(양양)

<표 2.1.1> 광판터널(양양) 터널현황

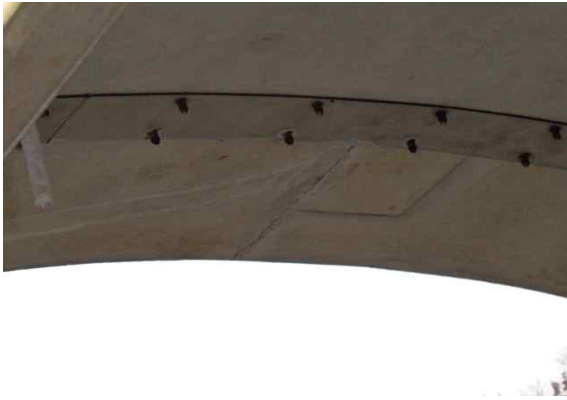
본 광판터널(양양)의 콘크리트 라이닝에 대한 외관조사 결과, 균열폭 0.3mm내외의 천단부 종방향 균열 및 횡방향 균열이 국부적으로 발생한 것으로 조사되었다. 천단부에 발생한 균열은 구조적인 균열이 아닌 건조수축, 횡방향 온도변화 및 시공초기 거푸집의 조기탈형 등 복합적인 원인에 의해 발생한 비구조적인 균열로 판단된다.

라이닝 SPAN.1 균열(0.3mm이상)

| 점검부위 | 결함 및 손상내용 | 보수물량 | 보수·보강(안) 공법 | 순위 | 비고 |
|---|---|---|---|---|---|
| | 균열(0.3mm이상) | 192.0m / 22EA | 주입보수 | 1 | 하자 |

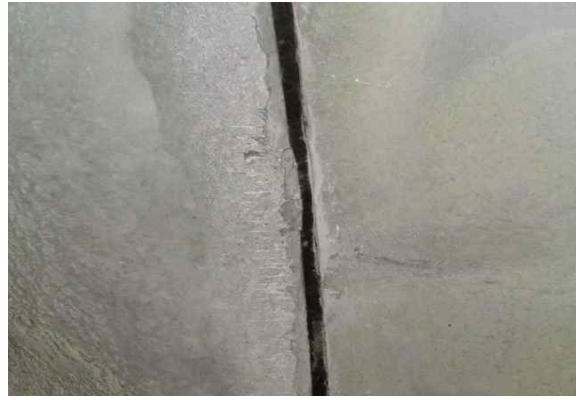
또한, 시공초기 거푸집 조기탈형으로 인한 신축이음(Expansion Joint) 및 시공이음부(Construction Joint) 주변의 콘크리트 박리, 파손 등의 손상이 조사되었으며, 기 점검결과와 비교시 일부구간 콘크리트 박리 및 시공미흡으로 인한 와이어매쉬 노출등의 손상이 추가로 발생하였다.

라이닝 SPAN.5 조인트부 박리

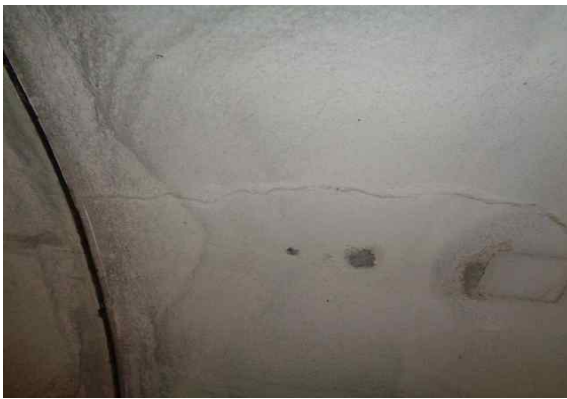
라이닝 SPAN.18 균열(0.3mm이상)

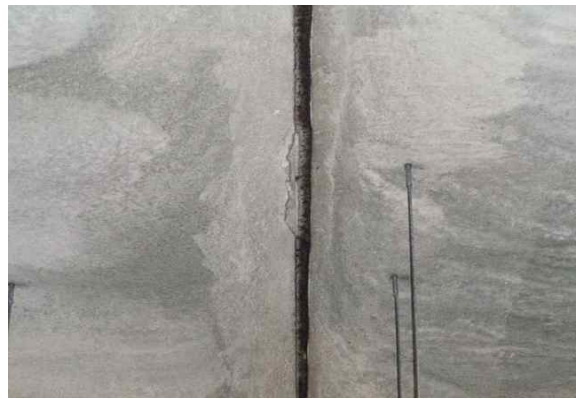
라이닝 SPAN.22 조인트부 박리

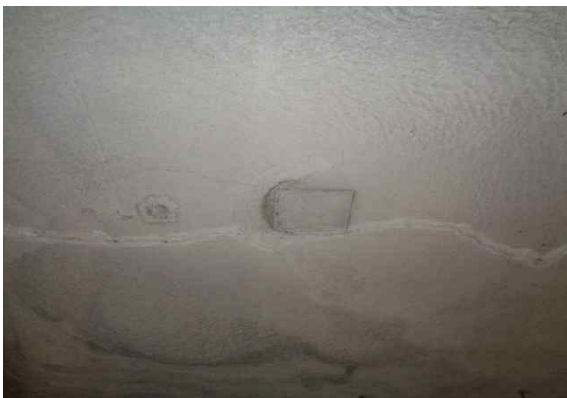
라이닝 SPAN.26 균열(0.3mm이상)

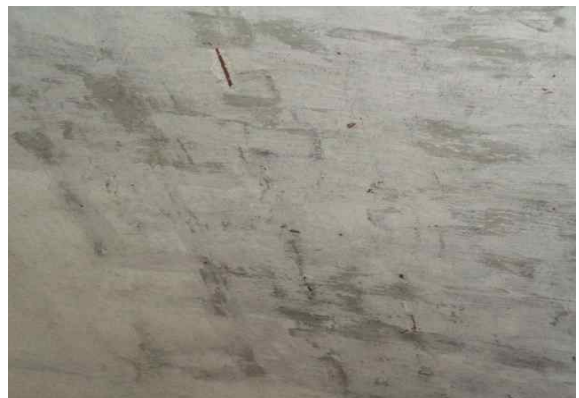
라이닝 SPAN.39 와이어매쉬 노출

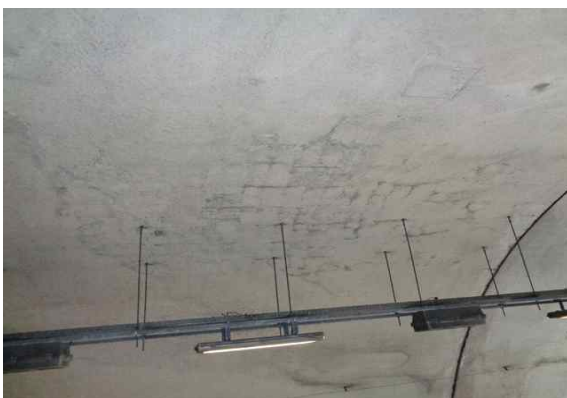
라이닝 SPAN.40 와이어매쉬 노출

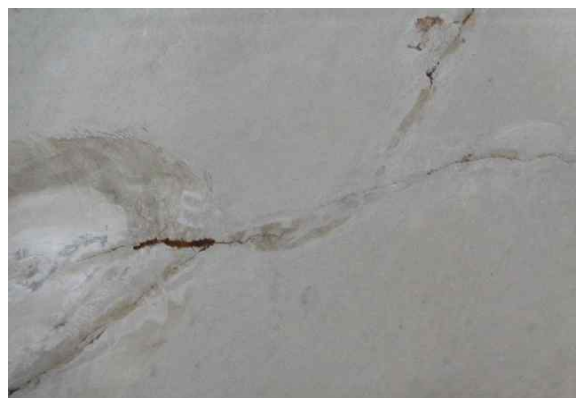
라이닝 SPAN.41 균열(0.3mm이상)

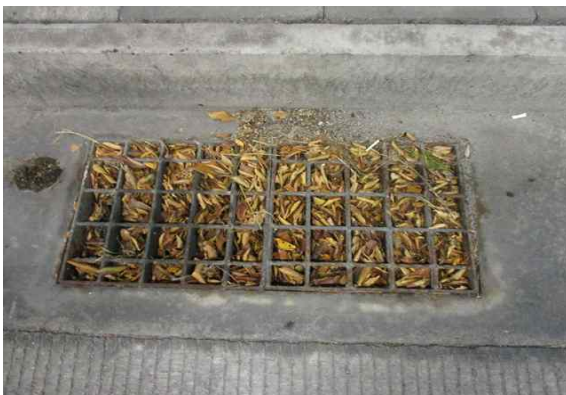
포장면의 좌·우측에 설치된 배수시설에 대한 외관조사 결과, 일부구간 집수구에 낙엽 등 이물질퇴적이 발생된 것으로 조사되었으며, 이는 장기공용에 의한 손상으로 원활한 배수기능 확보를 위한 주기적인 청소 등의 조치가 필요할 것으로 판단된다.

배수시설 SPAN.7 집수구 이물질퇴적

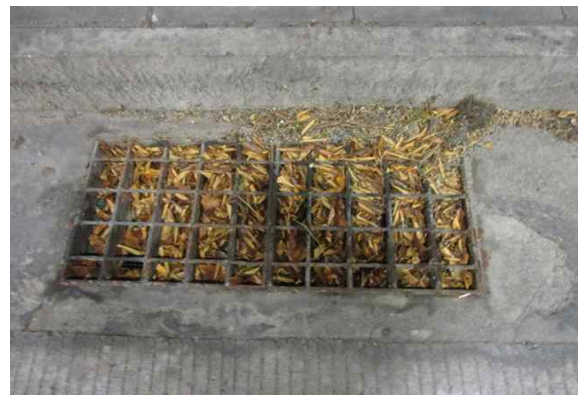
배수시설 SPAN.17 집수구 이물질퇴적

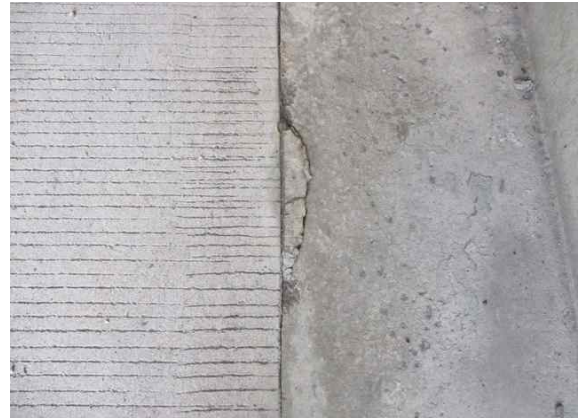
터널의 포장면에 대한 외관조사 결과, 기존 손상인 포장 균열, 파손, 열화 등의 손상이 전구간에서 국부적으로 발생되었으며, 기 점검과 비교시 포장 박리의 손상이 신규로 발생된 것으로 조사되었다.

포장부 SPAN.2 박리

다만, 발생한 손상에 의해 통행차량의 주행성 및 터널의 안전성 저하는 없는 것으로 판단되므로 주의관찰 후 손상의 진전 시 조치를 취하는 것이 바람직 할 것으로 판단된다.

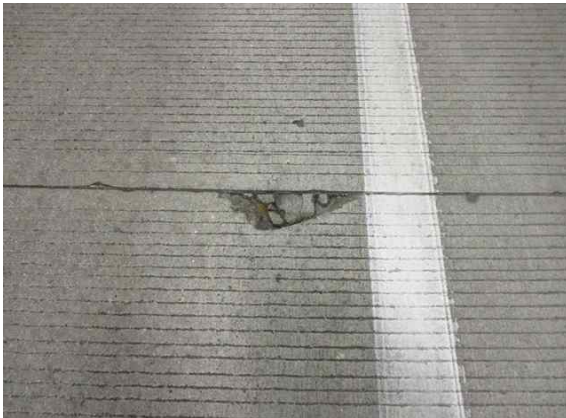
포장균열, 파손, 열화 등의 손상은 포장단면의 부족, 재료불량, 다짐불량 등의 시공초기 품질관리 미흡, 통행차량의 교통량 증가 및 지속적인 차량 윤택중재하 등의 복합적인 원인에 의해 발생한 것으로 검토되었다.

포장부 SPAN.5 파손

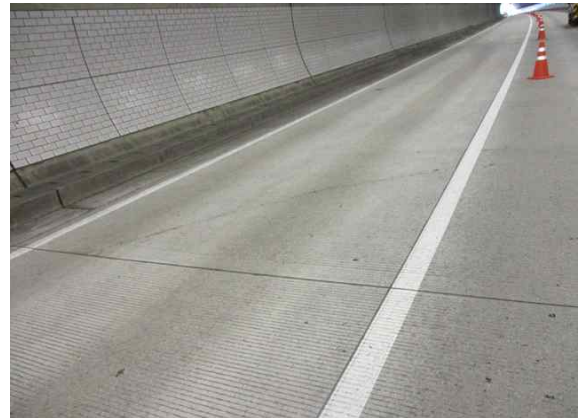
포장부 SPAN.9 균열(0.3mm 이상)

| 점검부위 | 결함 및 손상내용 | 보수물량 | 보수·보강(안) 공법 | 순위 | 비고 |
|---|---|---|---|---|---|
| 포장부 | 포장 균열(0.3mm이상) | 51.6m / 5EA | 주의관찰 | - | |

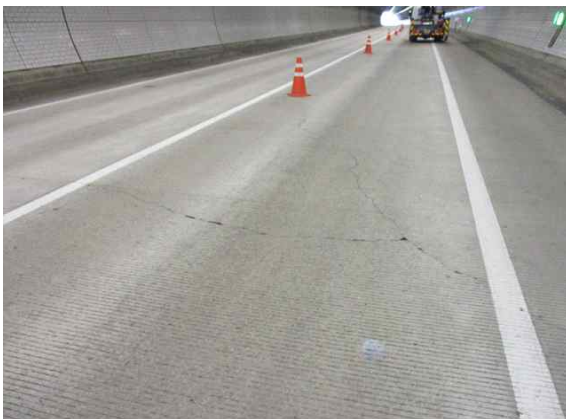
포장부 SPAN.9 균열(0.3mm 이상)

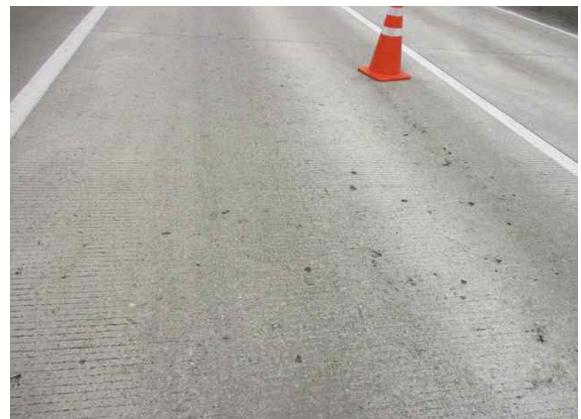
포장부 SPAN.18 포장열화

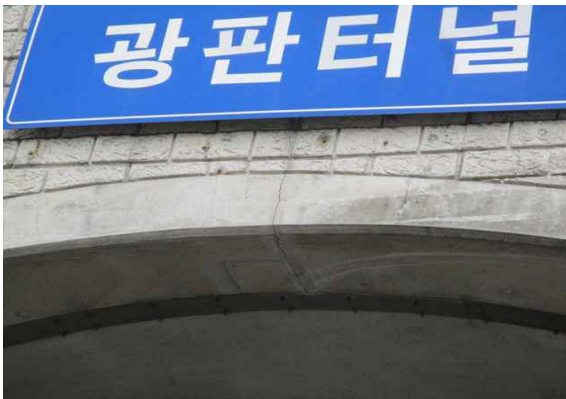
갯문에 대한 외관조사결과, 기존 손상인 시점측 면벽 균열 및 균열부 백태 손상이 조사되었으며, 그 외 신규 손상은 발생되지 않은 것으로 조사되었다. 기 손상부는 건조수축 및 균열부 우수유입등에 의해 발생한 손상으로 구조물의 내구성에는 크게 영향을 미치지 않으므로, 주기적인 점검을 통한 손상의 진전시 보수 등의 조치를 취하는 것이 바람직 할 것으로 판단된다.

시점부 면벽 균열(0.3mm 이상)

| 점검부위 | 결함 및 손상내용 | 보수물량 | 보수·보강(안) 공법 | 순위 | 비고 |
|---|---|---|---|---|---|
| 갯문 및 옹벽 | 균열(0.3mm이상) | 1.2m / 1EA | 주입보수 | 1 | 하자 |

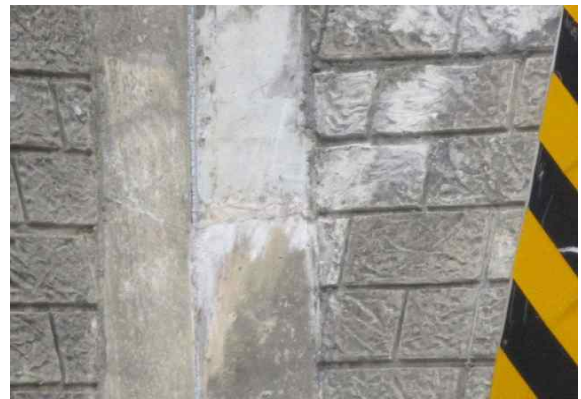
시점부 면벽 균열부 백태

| 점검부위 | 결함 및 손상내용 | 보수물량 | 보수·보강(안) 공법 | 순위 | 비고 |
|---|---|---|---|---|---|
| | 균열부 백태 | 0.05m <sup>2</sup> / 1EA | 표면처리 | 2 | 하자 |
