## II. 시 설 물 편

# 제 1 장 군자1터널(서울)

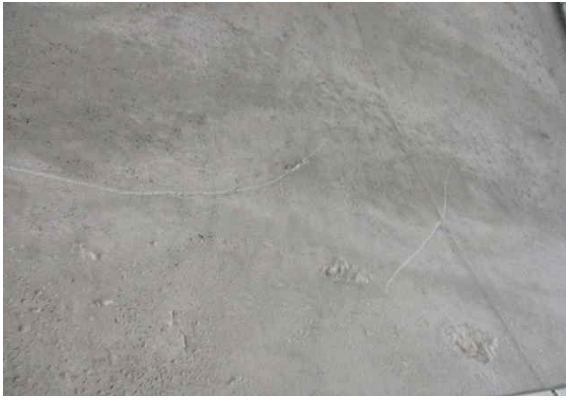
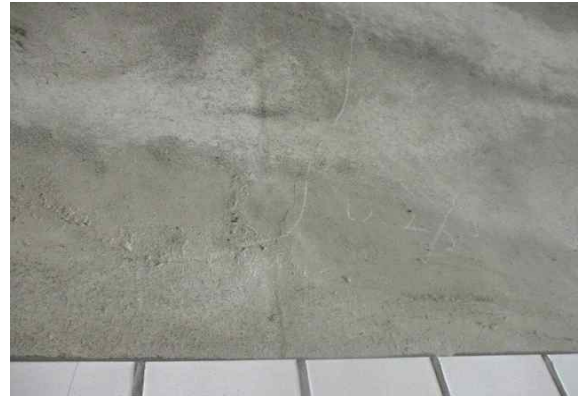
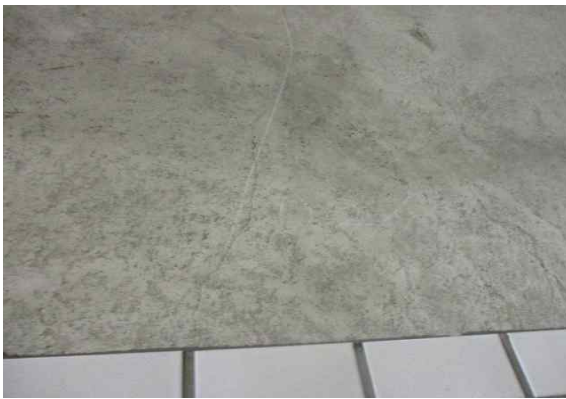
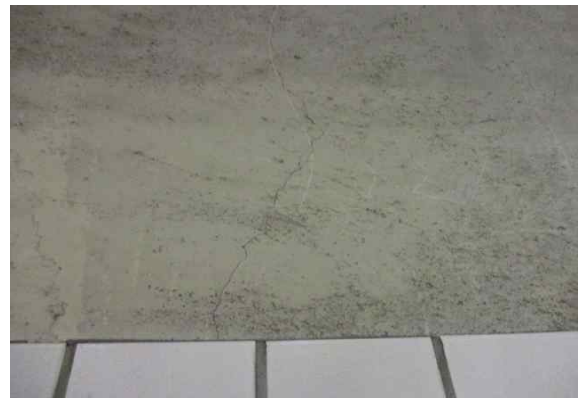
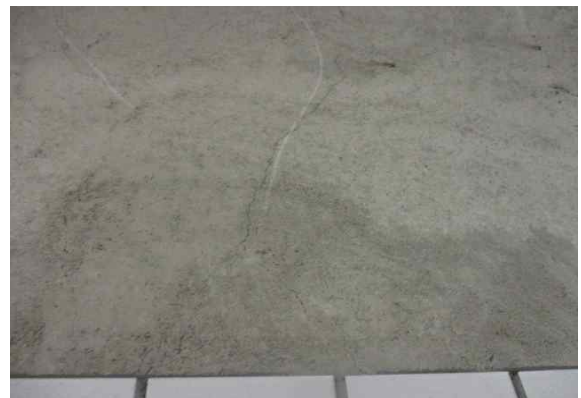
본 군자1터널(서울)의 콘크리트 라이닝에 대한 외관조사 결과, 균열폭 0.3mm미만의 천단부 종방향 균열 및 횡방향 균열이 국부적으로 발생한 것으로 조사되었다. 천단부에 발생된 균열은 구조적인 균열이 아닌 건조수축, 횡방향 온도변화 및 시공초기 거푸집의 조기탈형 등 복합적인 원인에 의해 발생한 비구조적인 균열로 판단된다.

라이닝 SPAN.8 균열(0.3mm미만)

라이닝 SPAN.9 균열(0.3mm미만)

라이닝 SPAN.10 균열(0.3mm미만)

라이닝 SPAN.20 균열(0.3mm미만)

라이닝 SPAN.34 균열(0.3mm미만)

| 점검부위 | 결함 및 손상내용 | 보수물량 | 보수·보강(안) 공법 | 순위 | 비고 |
|---|---|---|---|---|---|
| 콘크리트 라이닝 | 균열(0.3mm미만) | 15.27㎡ / 35EA | 표면처리 | 2 | 하자 |

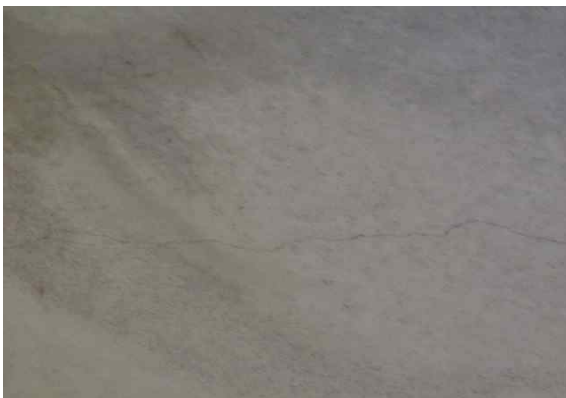
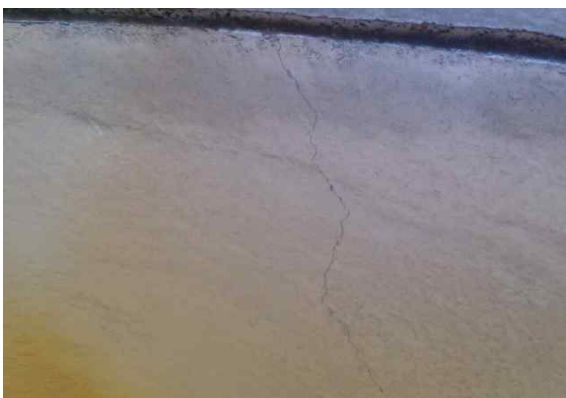
라이닝 SPAN.23 균열(0.3mm이상)

라이닝 SPAN.50 균열(0.3mm이상)

| 점검부위 | 결함 및 손상내용 | 보수물량 | 보수·보강(안) 공법 | 순위 | 비고 |
|---|---|---|---|---|---|
| | 균열(0.3mm이상) | 19.2㎡ / 3EA | 주입보수 | 1 | 하자 |

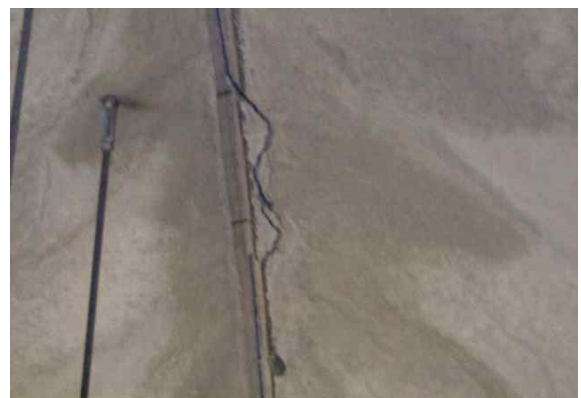
또한, 신축이음(Expansion Joint) 및 시공이음부(Construction Joint) 주변의 콘크리트 들뜸 및 박리는 전반적인 보수가 실시되었으며, 현재 보수상태는 양호한 것으로 조사되었다. 기 점검과 비교시 일부 신축이음 및 시공이음부 주변의 콘크리트 들뜸이 추가 조사되었으며, 이는 구조물의 반복적인 신축거동, 거푸집의 조기탈형 등에 의한 복합적인 원인으로 발생한 것으로 판단되며, 향후 2차적으로 Con'c 낙하물이 떨어져 차량안전사고가 발생할 우려가 있으므로 결함부의 제거 후 단면복구를 통한 터널의 안전성을 확보할 필요가 있는 것으로 판단된다.

라이닝 SPAN.52 조인트부 들뜸

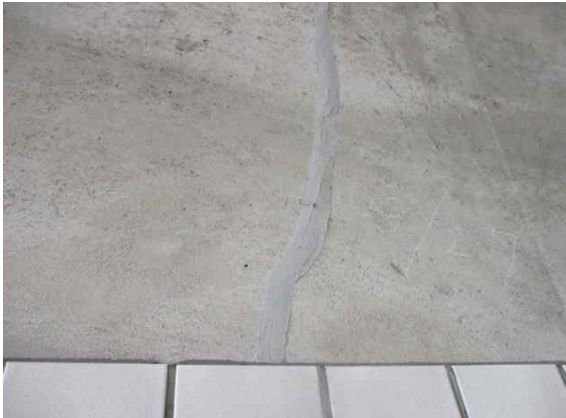
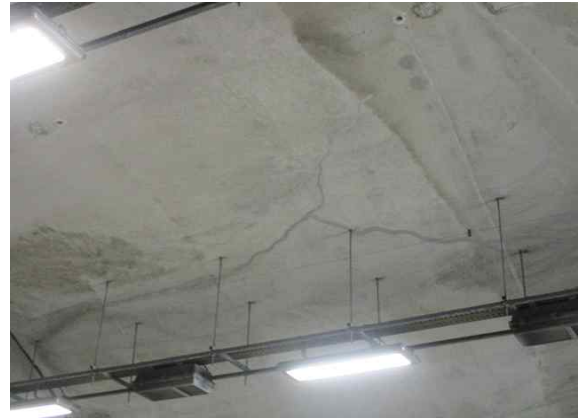
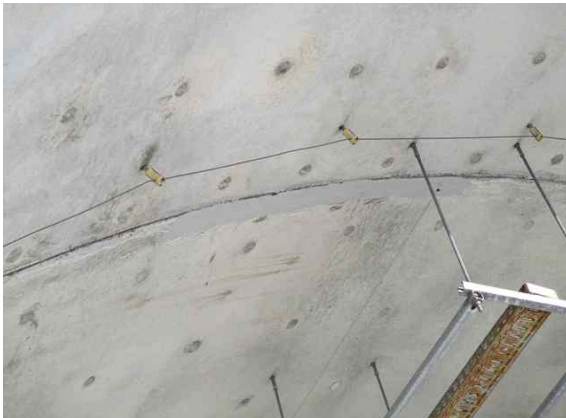
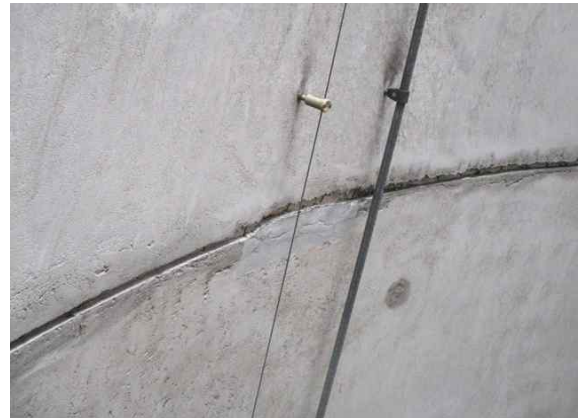
또한, 기 정밀점검과 비교시 콘크리트 라이닝에 발생한 균열부에 대해 전반적인 보수가 실시되어 손상이 감소한 것으로 검토되었으며, 보수부에 대한 외관조사 결과, 재균열 등이 발생하지 않은 양호한 상태인 것으로 조사되었다.

라이닝 SPAN.8 측벽부 균열보수현황

라이닝 SPAN.9 천단부 균열보수현황

라이닝 SPAN.2 조인트부 박리 보수현황

라이닝 SPAN.5 조인트부 파손 보수현황

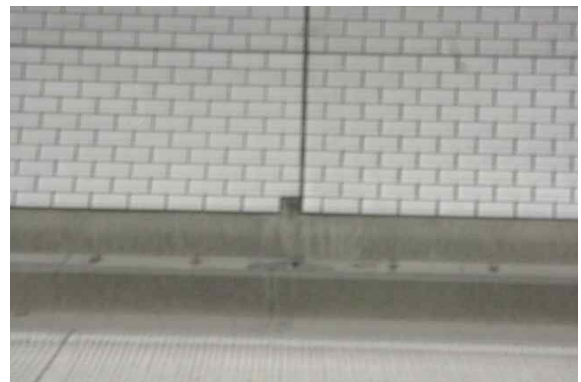
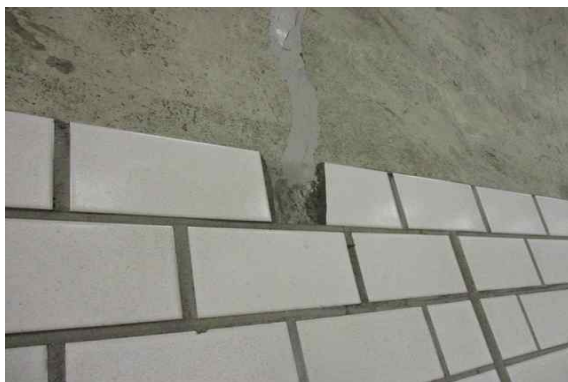
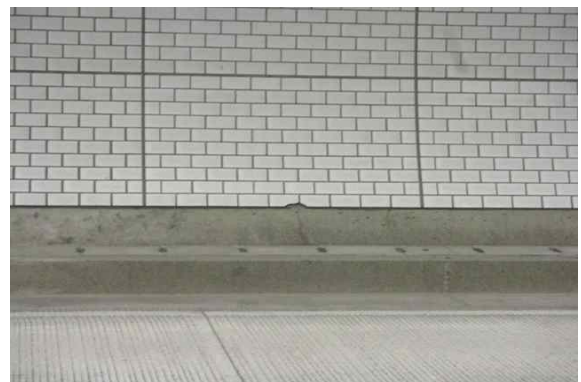
기 정밀점검과 비교시 추가 발생한 손상은 없는 것으로 조사되었으며, 기 손상부는 공용중 외력(차량 충돌 등), 구조물 거동 및 통행차량에 의한 진동, 부착물탈의 접착력 저하 등에 의해 발생한 것으로 판단되므로 통행차량의 시인성 및 안전성 확보를 위해 타일붙임을 실시한 후 주기적인 점검 및 유지관리가 필요할 것으로 판단된다.

측벽부 SPAN.33 타일 파손

측벽부 SPAN.35 타일 파손

측벽부 SPAN.37 타일 파손

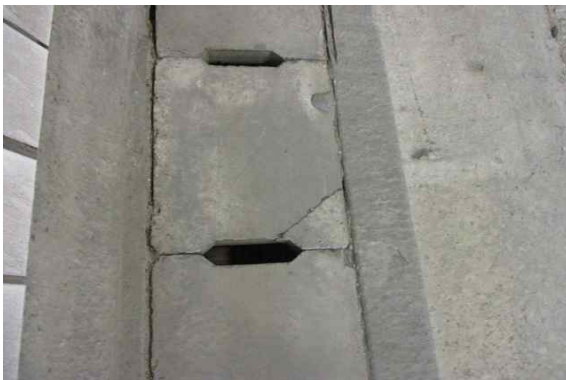
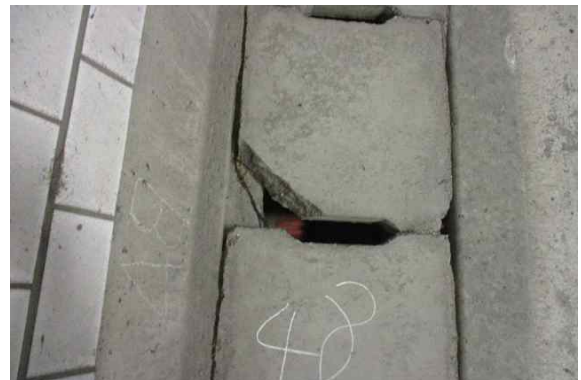
공동구에 대한 외관조사 결과, 공동구 상부의 덮개 파손이 국부적으로 조사되었으며, 기 점검과 비교시 신규로 발생한 손상인 것으로 판단된다. 향후 유지관리 및 점검자의 통행시 손상부로 인해 안전사고가 발생할 우려가 있고, 장기간 방치시 공동구 내부의 배선 및 배관 등의 설비시설이 파손될 우려가 있으므로 덮개 파손부의 교체가 필요할 것으로 판단된다.

공동구 SPAN.11 덮개 파손

공동구 SPAN.48 덮개 파손

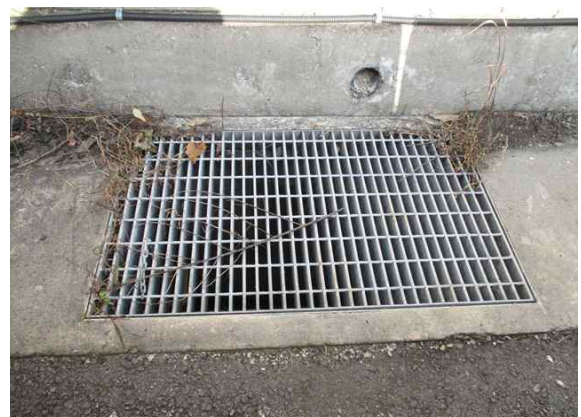
포장면의 좌·우측에 설치된 배수시설에 대한 외관조사 결과, 관리주체의 주기적인 유지관리로 인해 토사 및 이물질퇴적은 발생하지 않은 양호한 상태인 것으로 조사되었다.

배수시설 집수구 상태양호

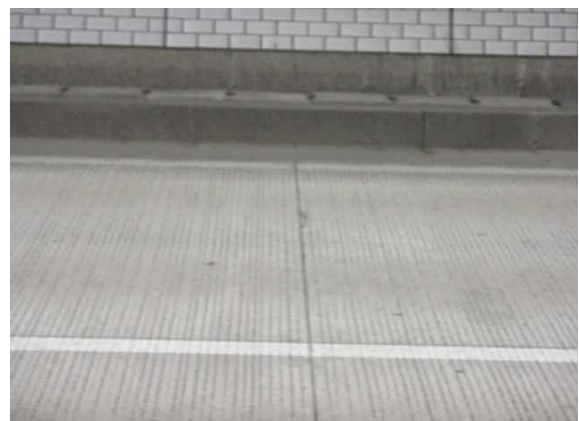
터널의 포장면에 대한 외관조사 결과, 포장 파손의 손상이 일부구간에서 국부적으로 조사되었으며, 기 점검과 비교시 신규로 발생된 손상인 것으로 판단된다.

포장 파손의 손상은 통행차량의 교통량 증가 및 지속적인 차량 운하중재하 등의 복합적인 원인에 의해 발생한 것으로 검토되었다.

포장부 SPAN.27 파손

다만, 발생한 손상에 의해 통행차량의 주행성 및 터널의 안전성 저하는 없는 것으로 판단되므로 주기적인 점검을 통한 손상의 진전 여부 및 신규 손상의 발생 유무 등을 파악하는 유지관리가 필요할 것으로 판단된다.

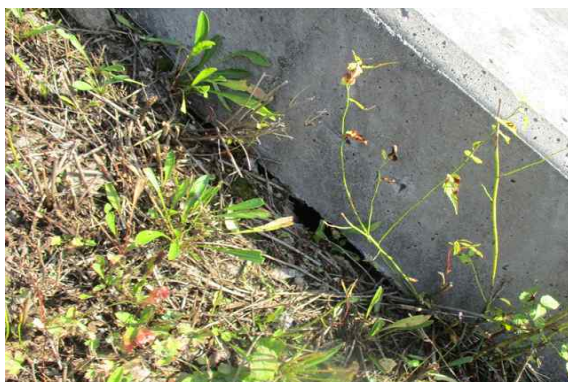
군자1터널(서울)의 시·종점부에 시공된 사면 및 옹벽에 대한 조사결과, 시점측 사면 공동의 손상이 발생한 것으로 조사되었으며, 옹벽에 발생한 균열부 백태의 경우 기 점검 이후 보수를 실시하였으며 보수상태는 양호한 것으로 조사되었다. 공동의 경우 초기 다짐불량 및 우수유입등의 원인으로 발생한 것으로 판단되며, 주의관찰 후 손상의 진전시 되메우기 등의 조치를 실시하는 것이 바람직할 것으로 판단된다. 기 점검과 비교시 신규로 발생한 손상은 없는 것으로 판단되며, 현 상태를 지속적으로 유지하기 위한 관리주체의 지속적인 점검 및 유지관리가 요구된다.

시점부 사면 공동

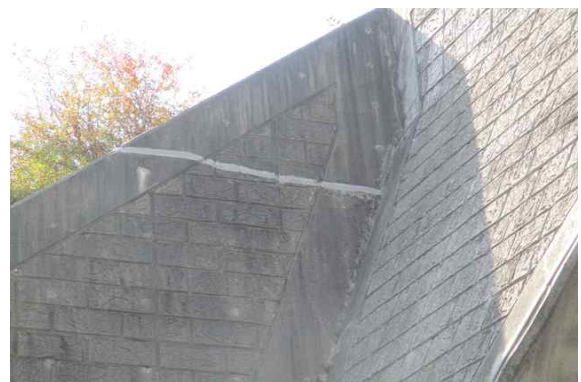
종점부 옹벽 균열부 백태 보수현황
