## 제 2 장 군자1터널(양양)

### 2.1 시설물개요

과업대상 터널인 군자1터널(양양)은 강원도 춘천시 동산면 군자리에 위치한 터널로 시공사인 고려개발(주)이 2009년 08월에 준공한 터널로 8년이 경과된 구조물이다.

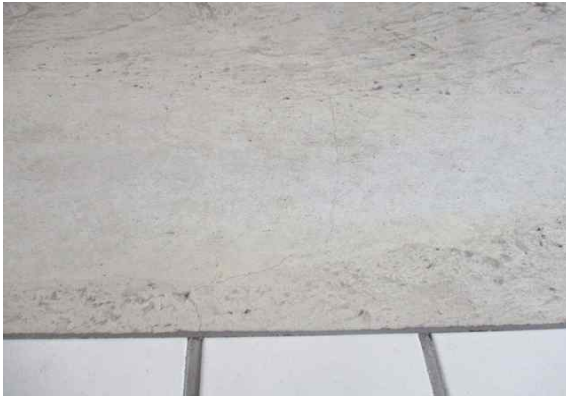
본 군자1터널(양양)의 콘크리트 라이닝에 대한 외관조사 결과, 균열폭 0.3mm내외의 천단부 종방향 균열 및 횡방향 균열이 국부적으로 발생한 것으로 조사되었다. 천단부에 발생된 균열은 구조적인 균열이 아닌 건조수축, 횡방향 온도변화 및 시공초기 거푸집의 조기탈형 등 복합적인 원인에 의해 발생한 비구조적인 균열로 판단된다.

라이닝 SPAN.8 균열(0.3mm미만)

| 점검부위 | 결함 및 손상내용 | 보수물량 | 보수·보강(안) 공법 | 순위 | 비고 |
|---|---|---|---|---|---|
| 콘크리트 라이닝 | 균열(0.3mm미만) | 1.71m <sup>2</sup> / 5EA | 표면처리 | 2 | 하자 |

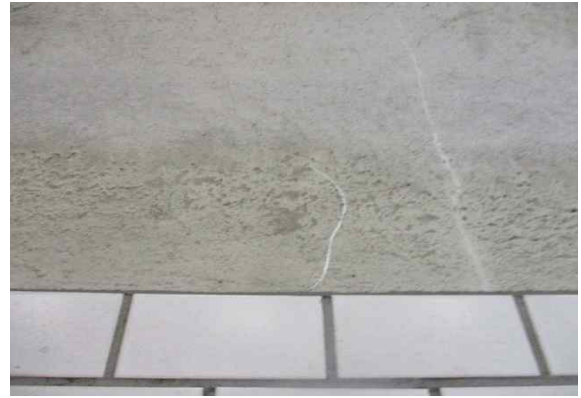
라이닝 SPAN.9 균열(0.3mm미만)

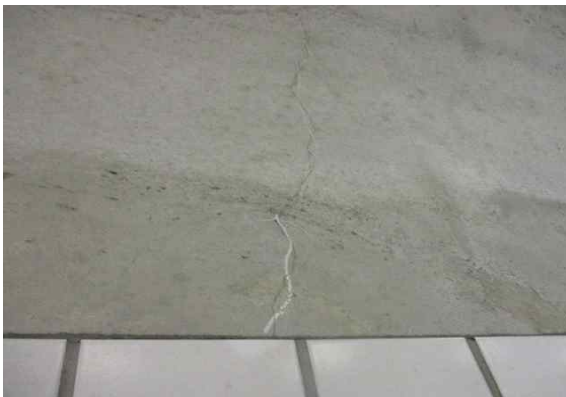
라이닝 SPAN.12 균열(0.3mm미만)

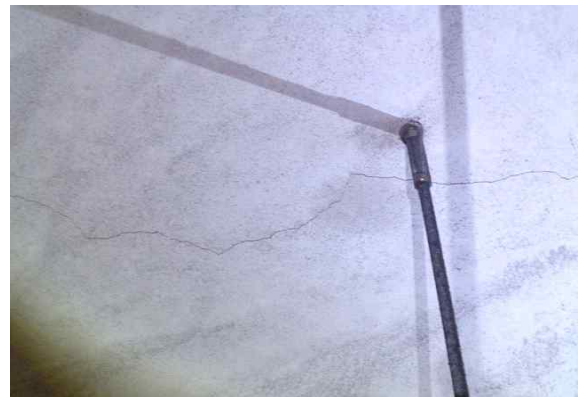
라이닝 SPAN.17 균열(0.3mm이상)

| 점검부위 | 결함 및 손상내용 | 보수물량 | 보수·보강(안) 공법 | 순위 | 비고 |
|---|---|---|---|---|---|
| | 균열(0.3mm이상) | 9.6m / 1EA | 주입보수 | 1 | 하자 |

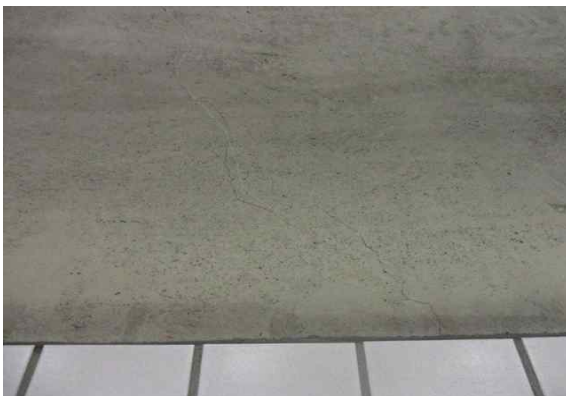
라이닝 SPAN.27 균열(0.3mm미만)

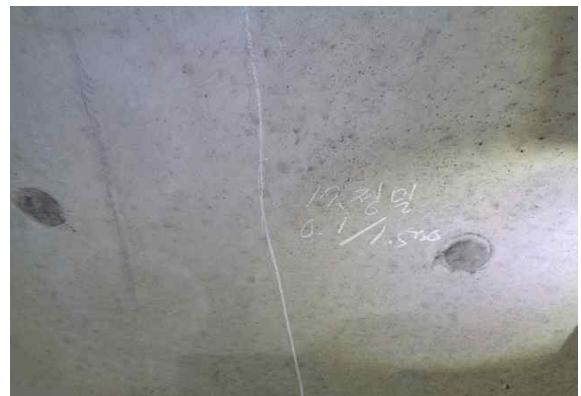
라이닝 SPAN.55 균열(0.3mm미만)

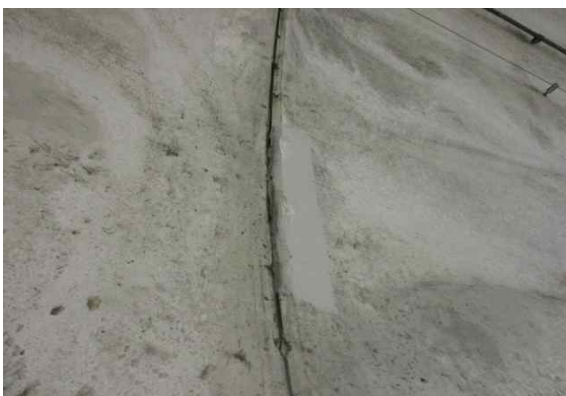
또한, 천단부 철근노출, 신축이음(Expansion Joint) 및 시공이음부(Construction Joint) 주변의 콘크리트 박리, 파손등의 손상에 대해 전반적인 보수가 실시되었으며, 현재 보수상태는 양호한 것으로 조사되었다.

라이닝 SPAN.12 조인트부 파손 보수현황

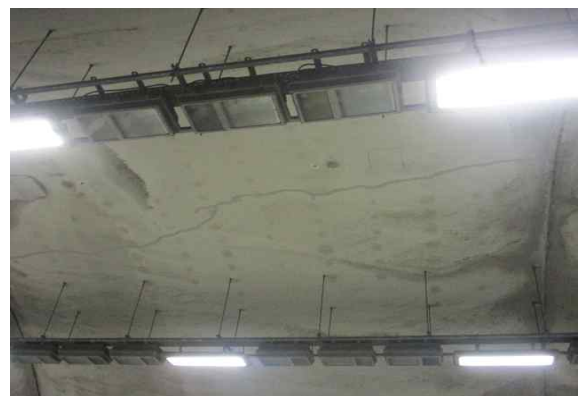
다만, 기 정밀점검과 비교시 콘크리트 라이닝에 발생한 균열부에 대해 전반적인 보수가 실시되어 손상이 감소한 것으로 검토되었으며, 보수부에 대한 외관조사 결과, 재균열 등이 발생하지 않은 양호한 상태인 것으로 조사되었다.

라이닝 SPAN.20 천단부 균열 보수현황

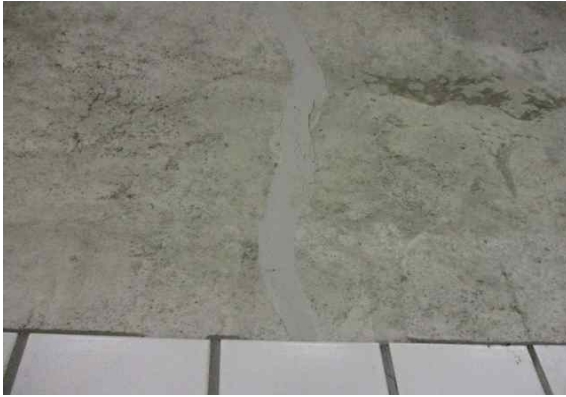
라이닝 SPAN.22 측벽부 균열 보수현황

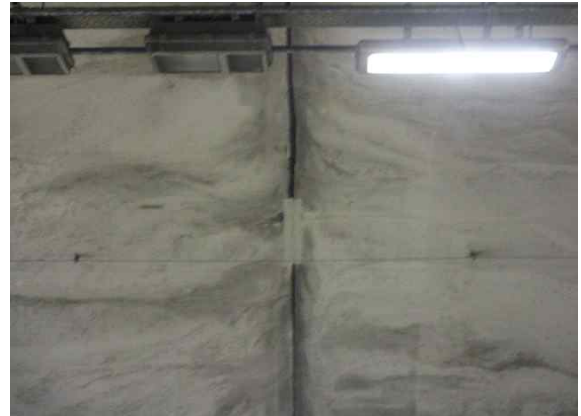
라이닝 SPAN.28 조인트부 채움재 파손 보수

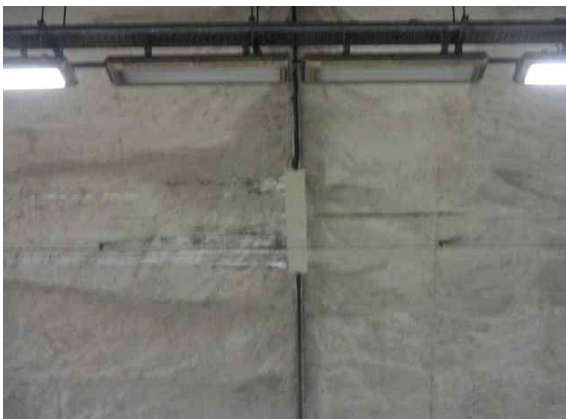
라이닝 SPAN.34 조인트부 채움재 파손 보수

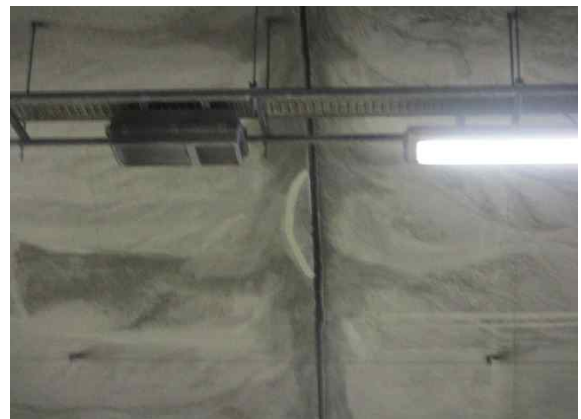
라이닝 SPAN.49 천단부 균열 보수현황

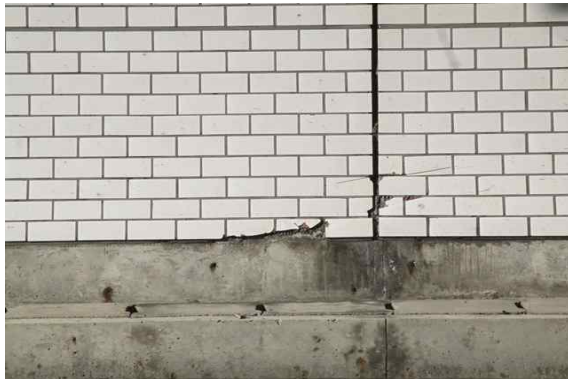
본 군자1터널(양양)의 내부 좌·우측 터널 내부 시인성 및 조도 확보를 위해 측벽부는 타일마감을 시공하였으며, 외관조사 결과 타일 파손의 손상이 발생된 것으로 조사되었다. 기 손상의 경우 공용중 외력(차량 충돌 등), 구조물 거동 및 통행차량에 의한 진동, 부착물 탈의 접착력 저하 등에 의해 발생된 것으로 판단된다.

측벽부 SPAN.3 타일 파손

기 정밀점검과 비교시 타일 파손 손상이 추가로 조사되었으며, 기 손상부는 구조물의 내구성 증진 및 통행차량의 시인성, 안전성 확보를 위해 균열보수 및 타일붙임을 실시한 후 주기적인 점검 및 유지관리가 필요할 것으로 판단된다.

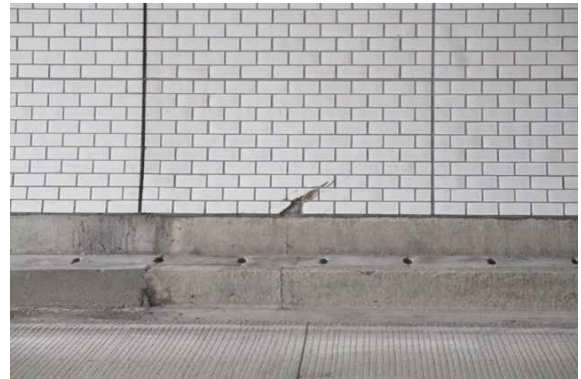
측벽부 SPAN.7 타일 파손

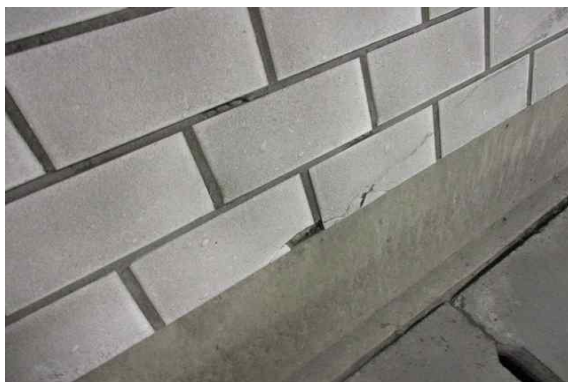
측벽부 SPAN.31 타일 파손

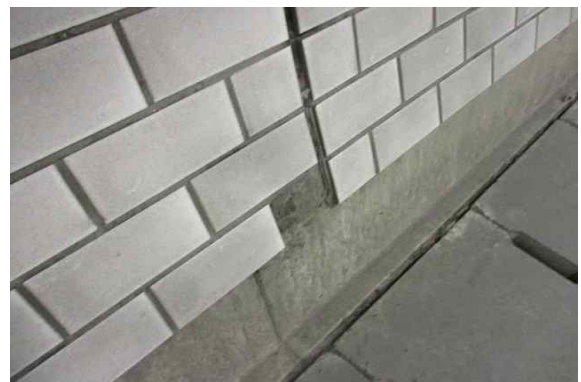
측벽부 SPAN.31 타일 탈락

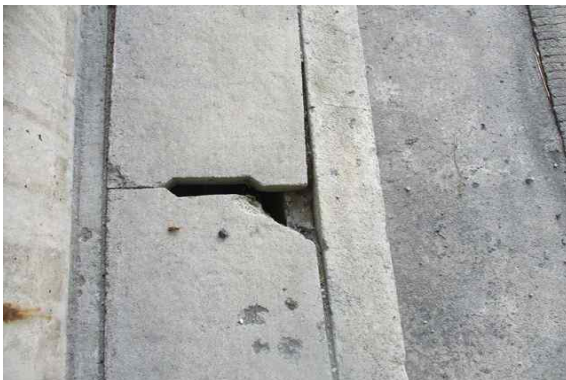
공동구에 대한 외관조사 결과, 공동구 상부의 덮개 파손이 국부적으로 조사되었으며, 향후 유지관리 및 점검자의 통행시 손상부로 인해 안전사고가 발생할 우려가 있고, 장기간 방치시 공동구 내부의 배선 및 배관 등의 설비시설이 파손될 우려가 있으므로 덮개 파손부의 교체가 필요할 것으로 판단된다.

공동구 SPAN.2 덮개 파손

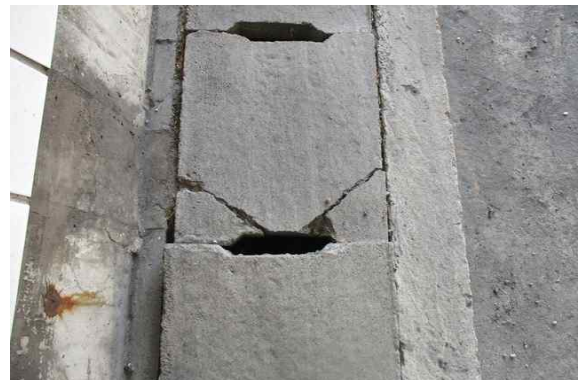
공동구 SPAN.3 덮개 파손

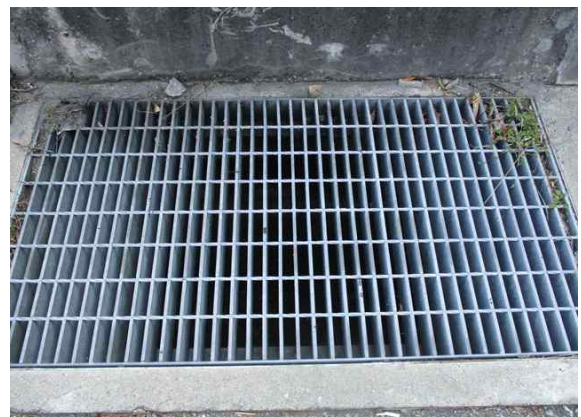
포장면의 좌·우측에 설치된 배수시설에 대한 외관조사 결과, 관리주체의 주기적인 유지관리로 인해 토사 및 이물질퇴적은 발생하지 않은 양호한 상태인 것으로 조사되었다.

배수시설 집수구 상태양호

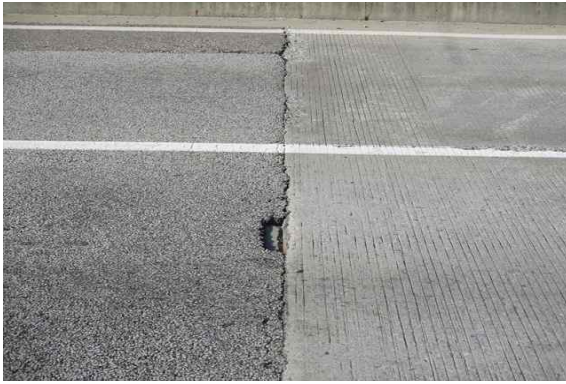
터널의 포장면에 대한 외관조사 결과, 포장 파손의 손상이 일부구간에서 국부적으로 조사되었으며, 기 점검과 비교시 신규로 발생된 손상인 것으로 판단된다.

포장 파손의 손상은 포장단면의 부족, 재료불량, 다짐불량 등의 시공초기 품질관리 미흡, 통행차량의 교통량 증가 및 지속적인 차량 율하중재하 등의 복합적인 원인에 의해 발생한 것으로 검토되었다.

포장부 SPAN.1 파손

다만, 발생한 손상에 의해 통행차량의 주행성 및 터널의 안전성 저하는 없는 것으로 판단되므로 주의관찰 후 손상의 진전 시 조치를 취하는 것이 바람직 할 것으로 판단된다.

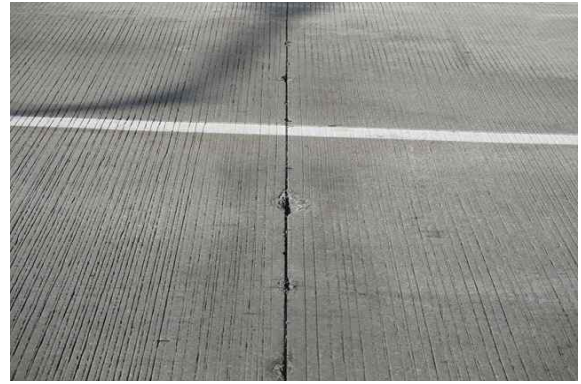
포장부 SPAN.2 파손

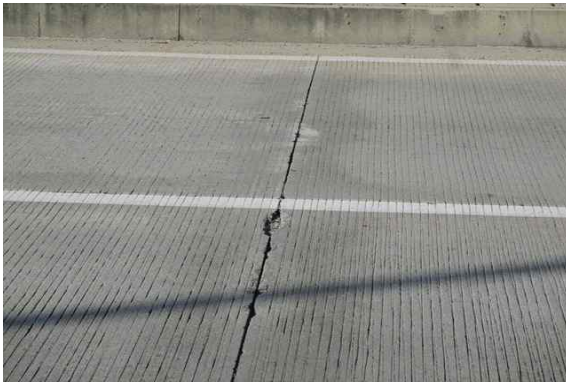
포장부 SPAN.2 파손

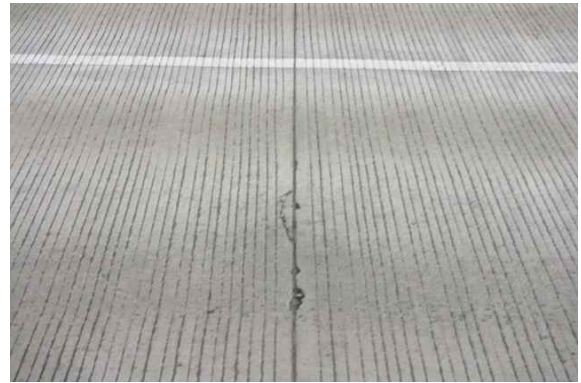
포장부 SPAN.23 파손

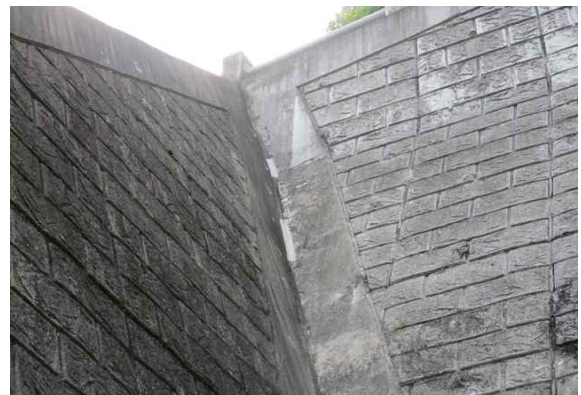
갯문에 대한 외관조사결과 기 점검 시 조사된 종점측 면벽 균열( $cw=0.3\text{mm}$ 이상)은 보수가 실시되었으며, 현재 보수 상태는 양호한 것으로 조사되었다. 그 외 신규 손상은 발생되지 않은 것으로 조사되었으며, 주기적인 점검을 통한 보수부 상태 및 신규손상 발생 유무 등을 파악하는 것이 바람직 할 것으로 판단된다.

종점부 갯문 균열 보수현황

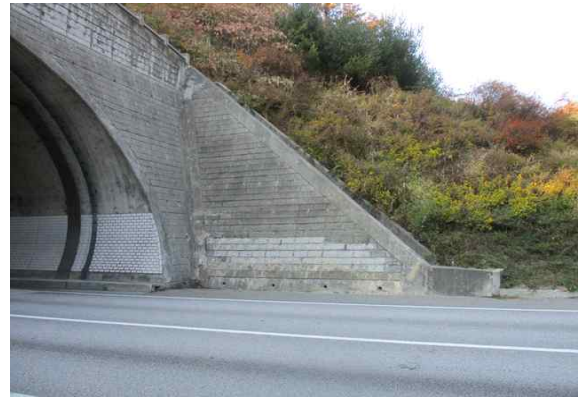
군자1터널(양양)의 시·종점부에 시공된 옹벽에 대한 조사결과, 균열, 박락, 재료분리, 파손 등의 손상이 발생하지 않은 양호한 상태인 것으로 조사되었으며, 현 상태를 지속적으로 유지하기 위한 관리주체의 지속적인 점검 및 유지관리가 요구된다.

종점부 옹벽 상태양호
