군 자 1 터 널 (양 양 방 향)

외 관 조 사 망 도

군자1터널(양양) 시점부 갱구부 외관조사망도 (1)

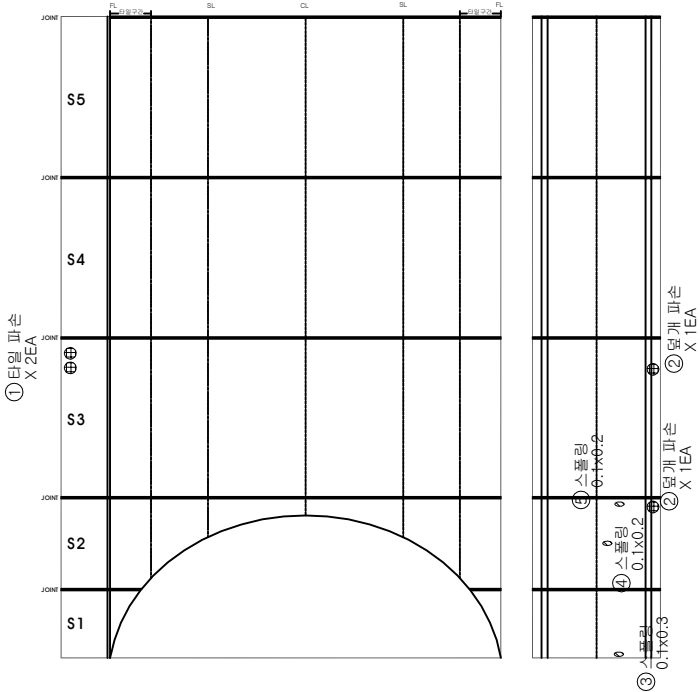
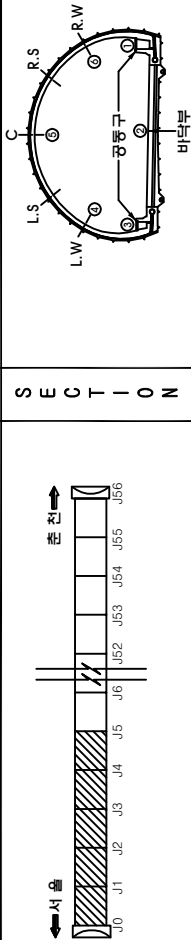
군자1터널(양양) 라이닝 외관조사망도 (1)

| 번 호 | 구 | 손상내용 | 손상규모 | | | | 비고 |
|---|---|---|---|---|---|---|---|
| 1 | 구 | 터일 파손 | | | 2 | 2.00 | EA |
| 2 | 구 | 담개 파손 | | | 2 | 2.00 | EA |
| 3 | 구 | 스폴링 | 0.1 | 0.3 | 1 | 0.03 | m' |
| 4 | 구 | 스폴링 | 0.1 | 0.2 | 1 | 0.02 | m' |
| 5 | 구 | 스폴링 | 0.1 | 0.2 | 1 | 0.02 | m' |

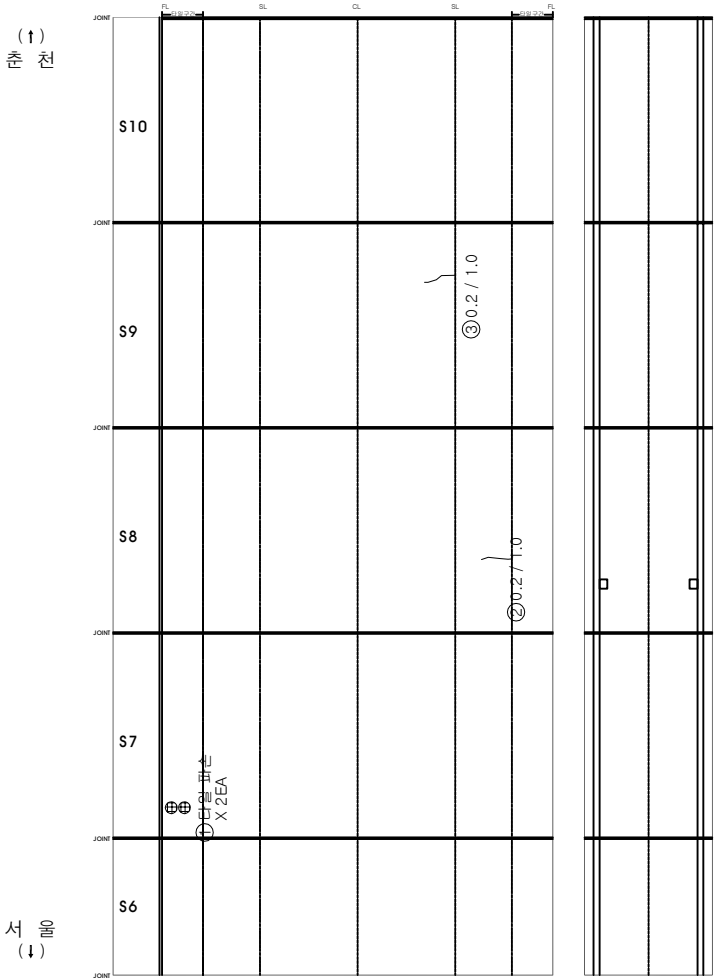
군자1터널(양양) 라이닝 외관조사망도 (2)

| 변호 | 신구 | 손상내용 | 손상규모 | | | | 비고 |
|---|---|---|---|---|---|---|---|
| 1 | 구 | 타일 파손 | | | 2 | 2.00 | EA |
| 2 | 구 | 균열 | 0.2 | 1.0 | 1 | 1.00 | m |
| 3 | 구 | 균열 | 0.2 | 1.0 | 1 | 1.00 | m |

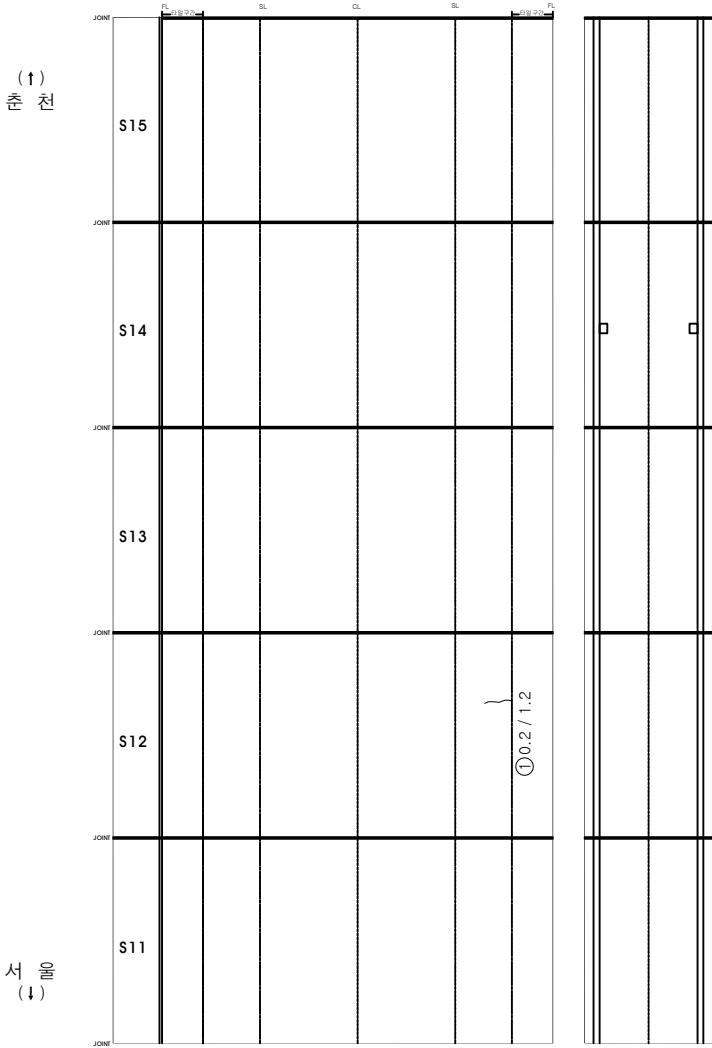
군자1터널(양양) 라이닝 외관조사망도 (3)

| 변호 | 구구 | 손상내용 | 손상규모 | | | | | 비고 |
|---|---|---|---|---|---|---|---|---|
| 1 | 구 | 균열 | 0.2 | 1.2 | 1 | 1.20 | m | |

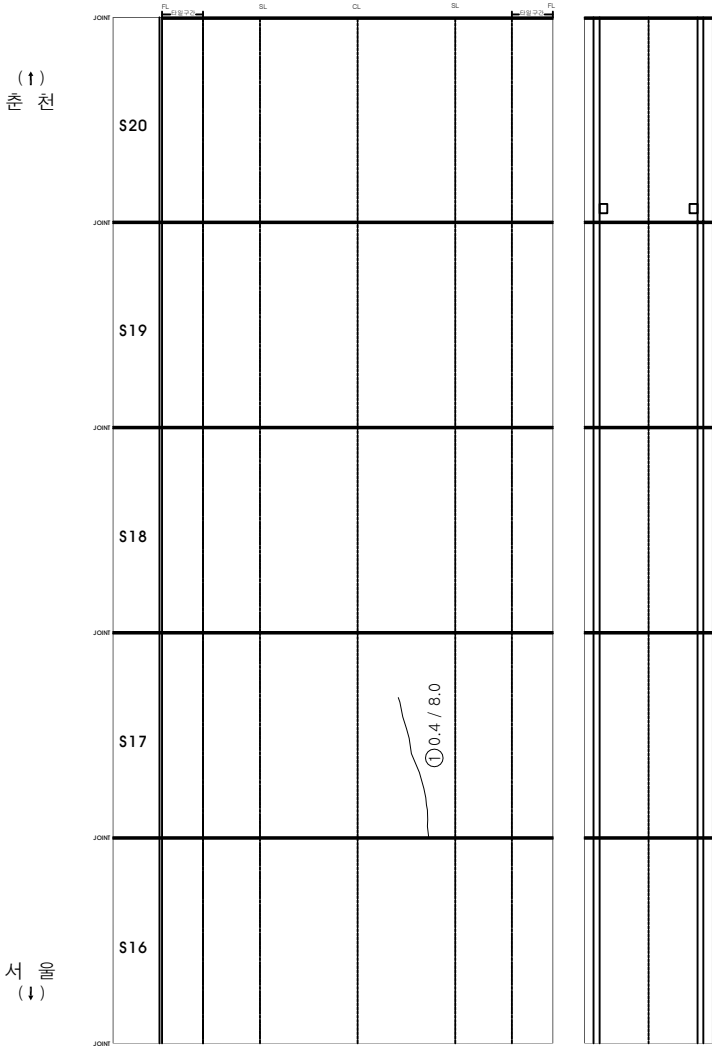
군자1터널(양양) 라이닝 외관조사망도 (4)

| 변신구 | 손상내용 | | 손상규모 | | | | | 비고 |
|---|---|---|---|---|---|---|---|---|
| 1 | 신 | 구 | 0.4 | 8.0 | 1 | 8.00 | m | 신규 |

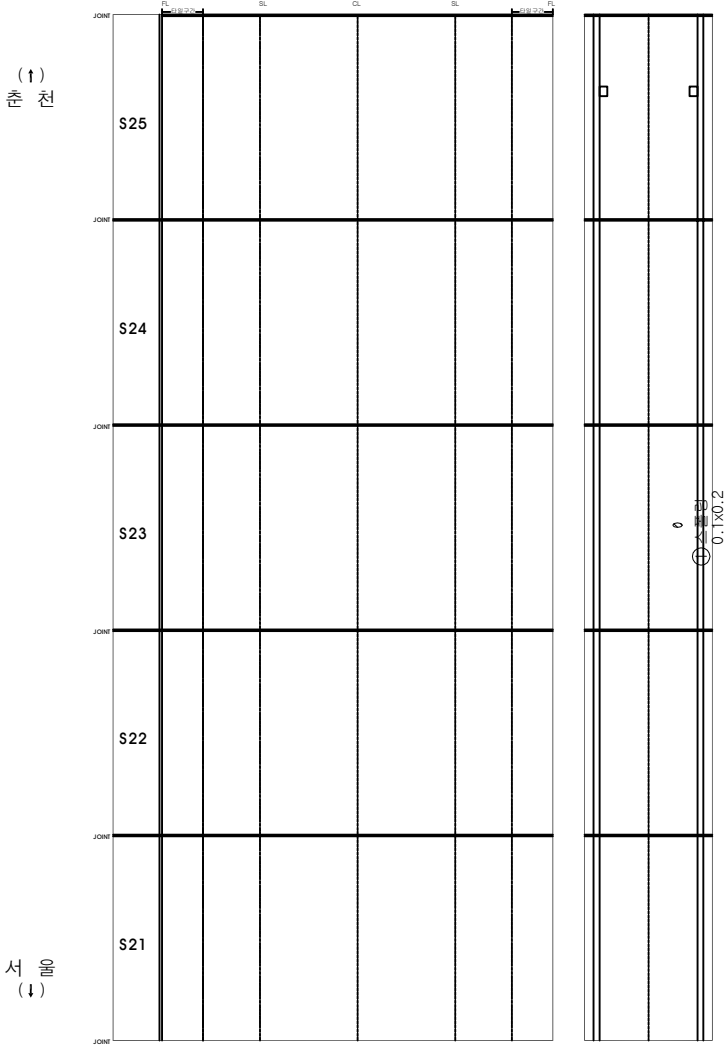
군자1터널(양양) 라이닝 외관조사망도 (5)

| 변호 | 신구 | 손상내용 | 손상규모 | | | | | 비고 |
|---|---|---|---|---|---|---|---|---|
| 1 | 구 | 스폴링 | 0.1 | 0.2 | 1 | 0.02 | m <sup>3</sup> | |

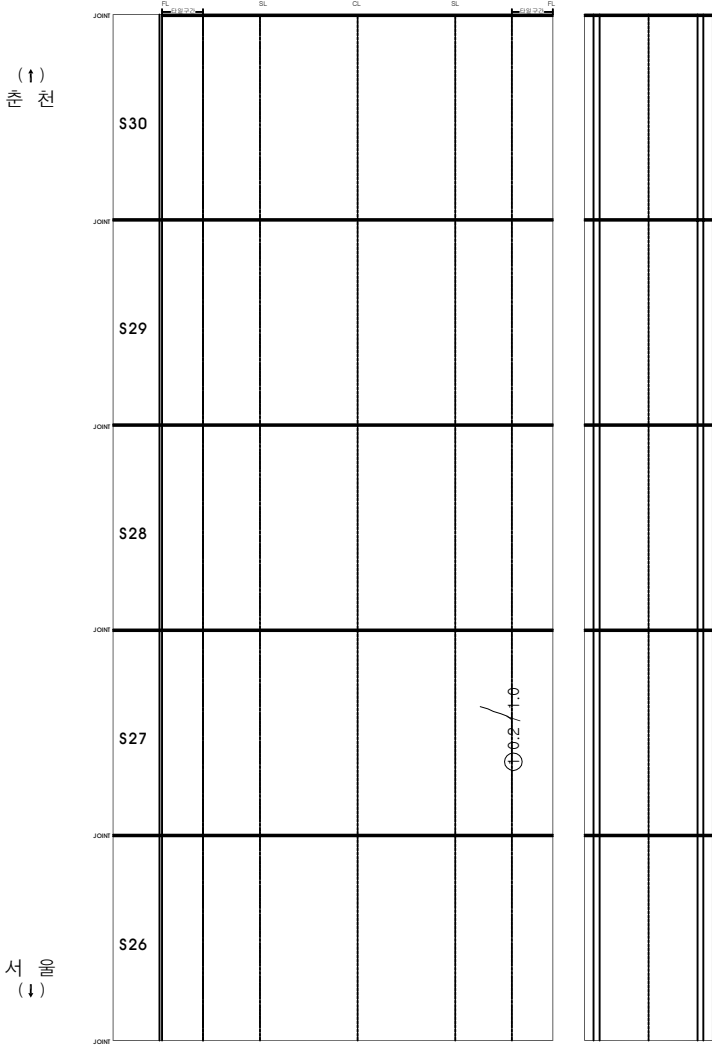
군자1터널(양양) 라이닝 외관조사망도 (6)

| 변호 | 구 | 손상내용 | 손상규모 | | | | | 비고 |
|---|---|---|---|---|---|---|---|---|
| 1 | 구 | 균열 | 0.2 | 1.0 | 1 | 1.00 | m | |

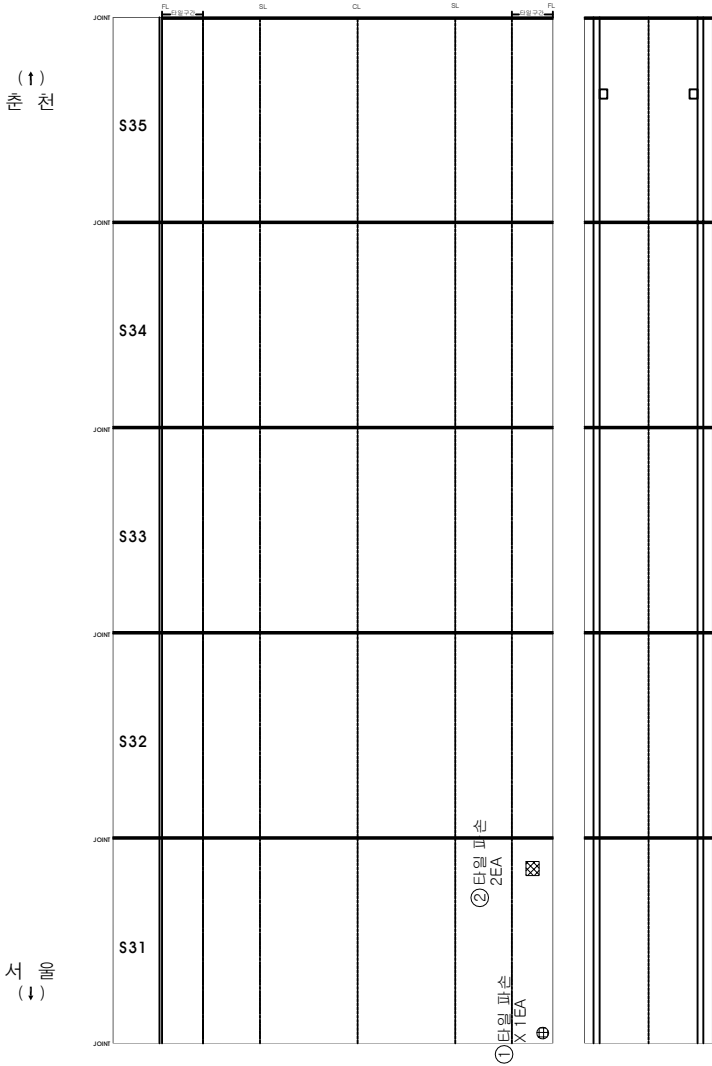
군자1터널(양양) 라이닝 외관조사망도 (7)

| 번 | 신구 | 손상내용 | 손상규모 | | | | 비고 |
|---|---|---|---|---|---|---|---|
| 1 | 구 | 타일 파손 | | | 1 | 1.00 | EA |
| 2 | 구 | 타일 파손 | | | 2 | 2.00 | EA |
