## 1. 군자1터널(서울방향)

# 전 경 사 진

## 2. 군자1터널(양양방향)

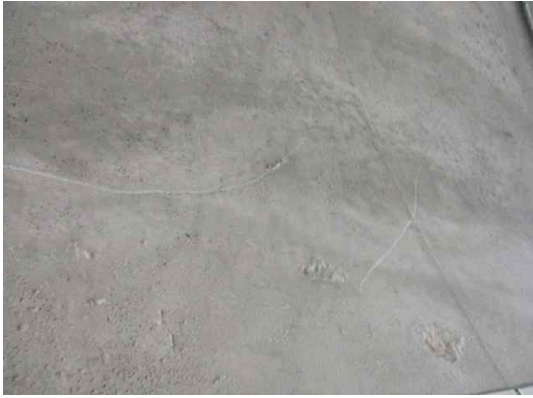
| 위 치 | 서울방향 S8 | 위 치 | 서울방향 S9 |
| 내 용 | 균열(cw=0.3mm 미만) | 내 용 | 균열(cw=0.3mm 미만) |

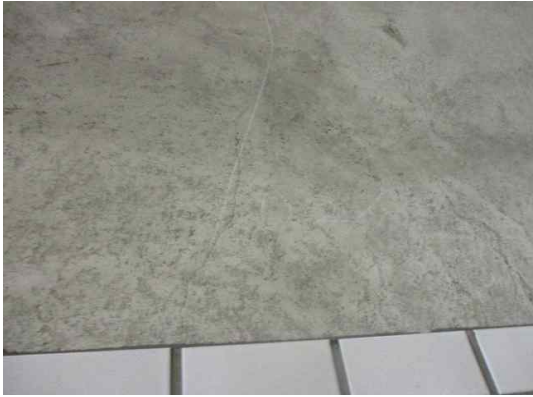
| 위 치 | 서울방향 S10 | 위 치 | 서울방향 S15 |
| 내 용 | 균열(cw=0.3mm 미만) | 내 용 | 균열(cw=0.3mm 미만) |

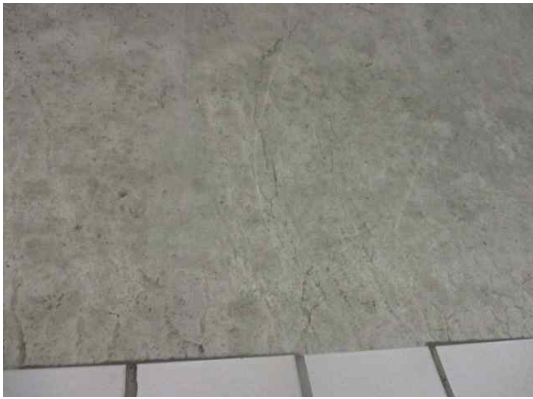
| 위 치 | 서울방향 S17 | 위 치 | 서울방향 S120 |
| 내 용 | 균열(cw=0.3mm 미만) | 내 용 | 균열(cw=0.3mm 미만) |

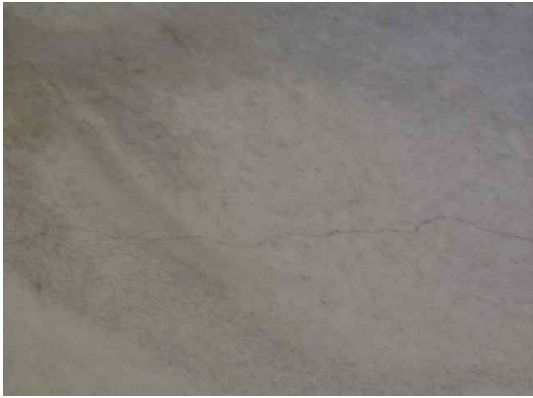
| 위 치 | 서울방향 S23 | 위 치 | 서울방향 S150 |
| 내 용 | 균열(cw=0.3mm 이상) | 내 용 | 균열(cw=0.3mm 이상) |

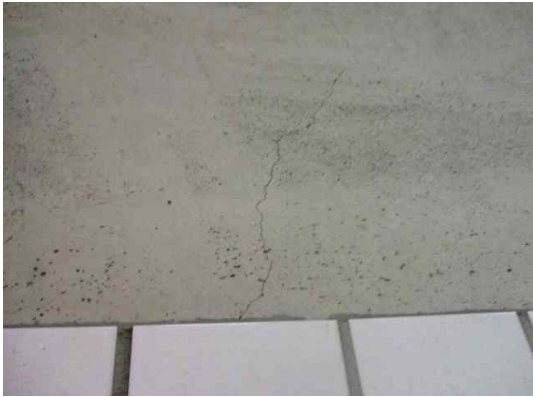
| 위 치 | 서울방향 S52 | 위 치 | 서울방향 S8 |
| 내 용 | 균열(cw=0.3mm 미만) | 내 용 | 균열 보수 |

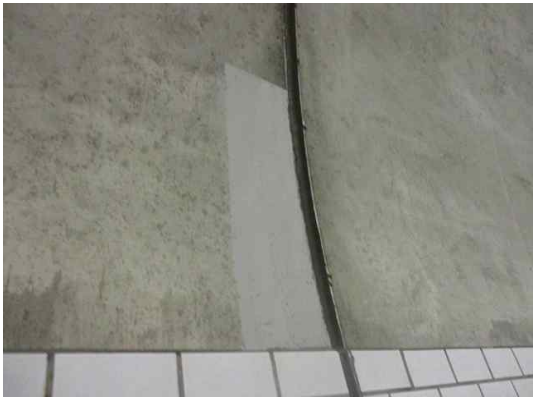
| 위 치 | 서울방향 S27 | 위 치 | 서울방향 S51 |
| 내 용 | 조인트부 박리 보수 | 내 용 | 균열 보수 |

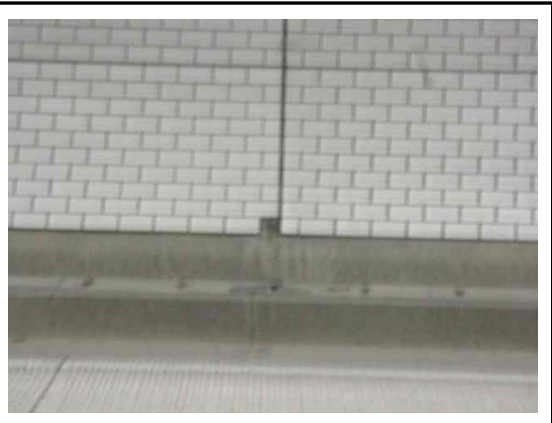
| 위 치 | 서울방향 S33 |

| 내 용 | 타일 탈락 1EA |

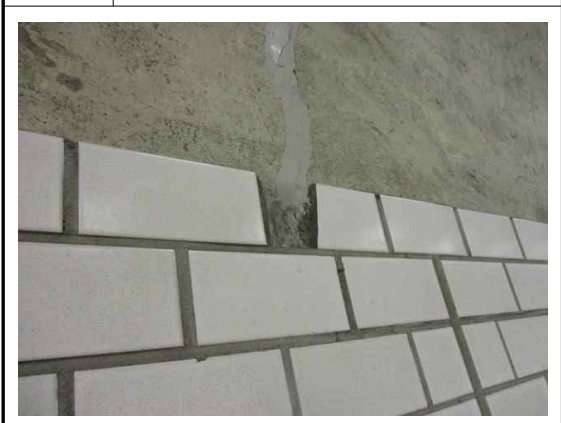
| 위 치 | 서울방향 S35 |

| 내 용 | 타일 탈락 1EA |

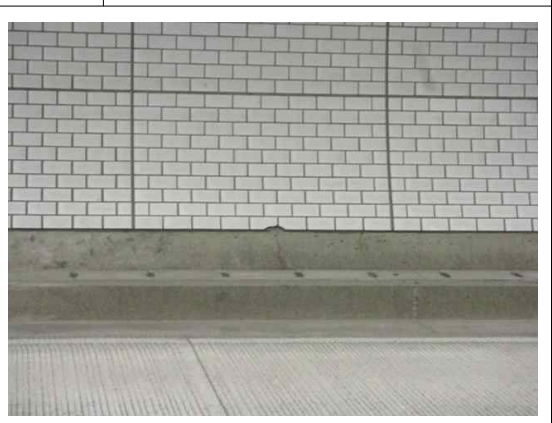
| 위 치 | 서울방향 S37 |

| 내 용 | 타일 파손 1EA |

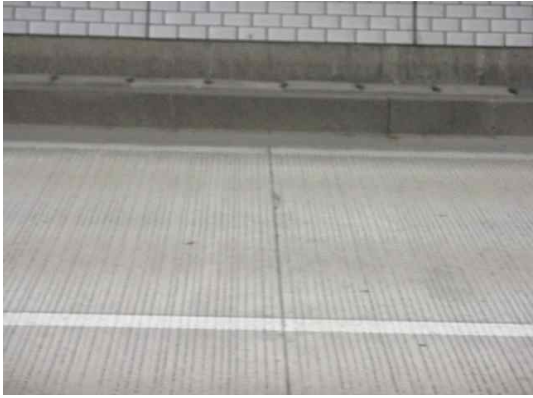
| 위 치 | 서울방향 | 위 치 | 서울방향 S27 |
| 내 용 | 전경 | 내 용 | 파손 0.1×0.1 |

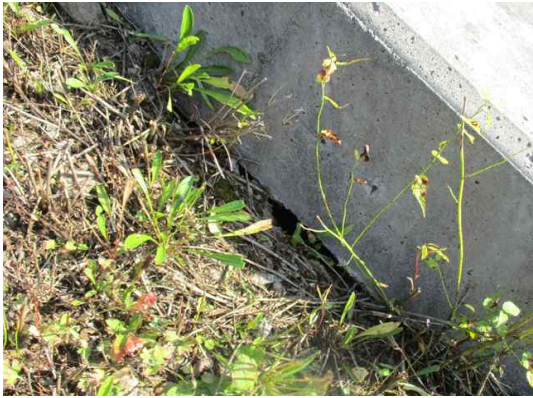
| 위 치 | 서울방향 | 위 치 | 서울방향 |
| 내 용 | 시점측 갯구부 공동 0.2×15.0 | 내 용 | 중점측 갯구부 옹벽 백태 보수 |

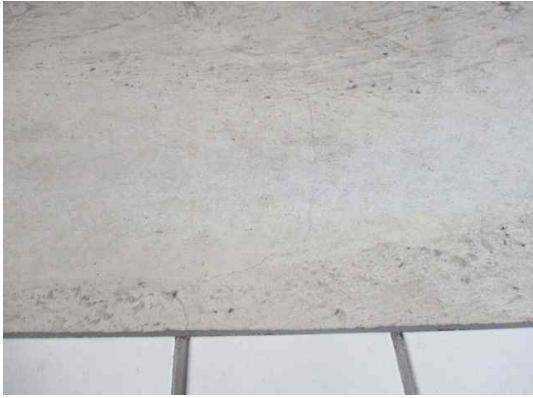
| 위 치 | 양양방향 S8 | 위 치 | 양양방향 S9 |
| 내 용 | 균열(cw=0.3mm 미만) | 내 용 | 균열(cw=0.3mm 미만) |

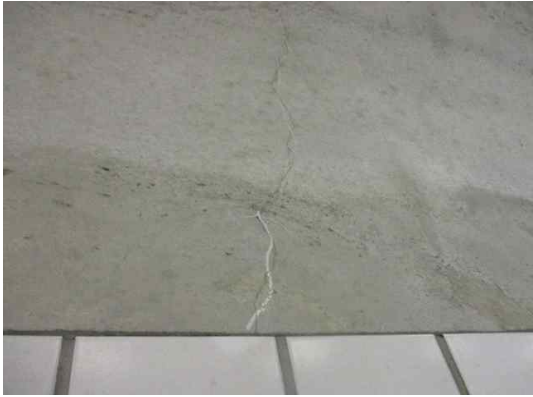
| 위 치 | 양양방향 S12 | 위 치 | 양양방향 S17 |
| 내 용 | 균열(cw=0.3mm 미만) | 내 용 | 균열(cw=0.3mm 이상) |

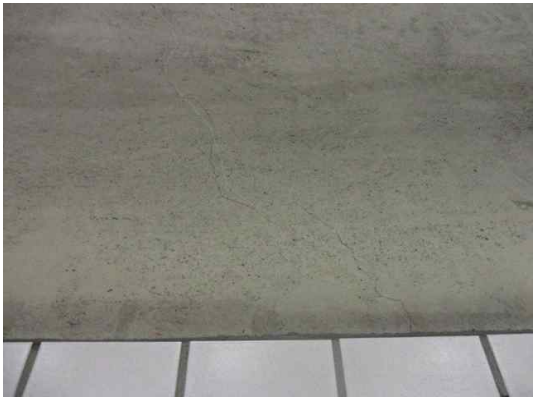
| 위 치 | 양양방향 S27 | 위 치 | 양양방향 S55 |
| 내 용 | 균열(cw=0.3mm 미만) | 내 용 | 균열(cw=0.3mm 미만) |

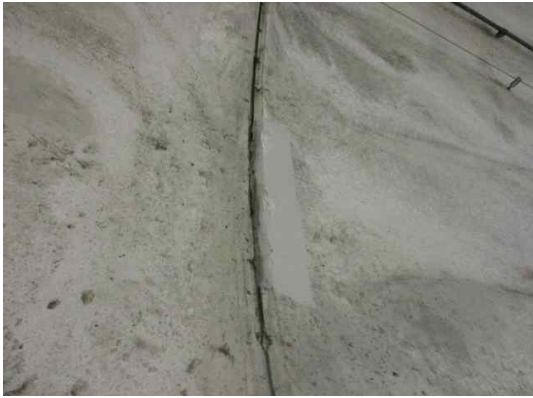
| 위 치 | 양양방향 S12 | 위 치 | 양양방향 S14 |
| 내 용 | 조인트부 파손 보수 | 내 용 | 조인트부 박리 보수 |

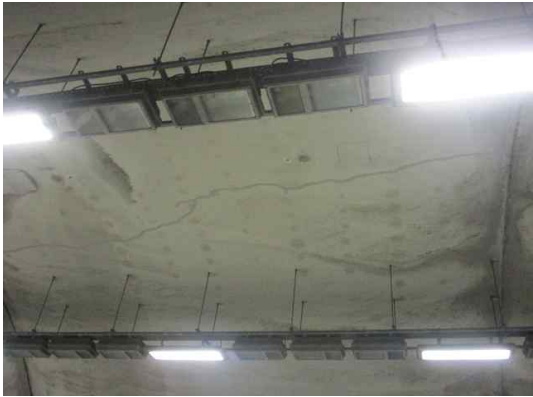
| 위 치 | 양양방향 S20 | 위 치 | 양양방향 S22 |
| 내 용 | 균열 보수 | 내 용 | 균열 보수 |

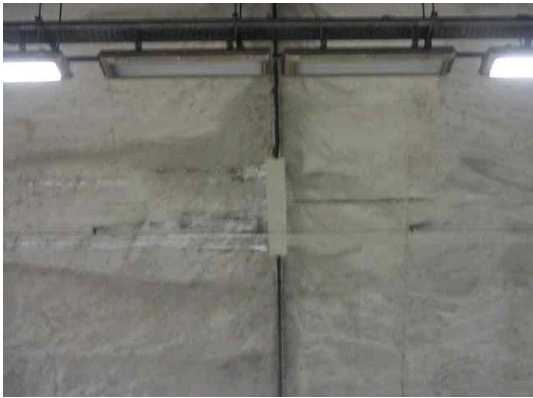
| 위 치 | 양양방향 S34 | 위 치 | 양양방향 S52 |
| 내 용 | 시공이음부 채움재 파손 보수 | 내 용 | 조인트부 박리 보수 |

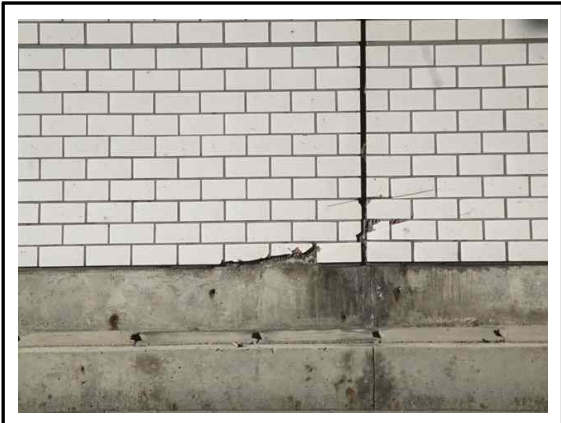
| 위 치 | 양양방향 S3 |

| 내 용 | 타일 파손 2EA |

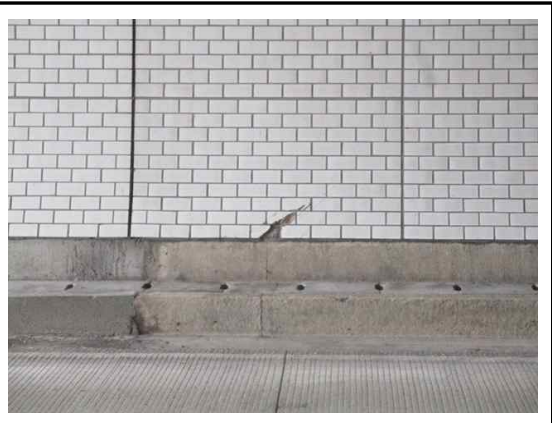
| 위 치 | 양양방향 S7 |

| 내 용 | 타일 파손 2EA |

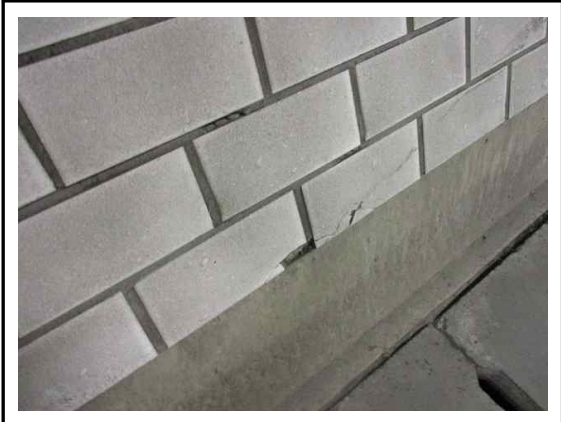
| 위 치 | 양양방향 S31 |

| 내 용 | 타일 파손 2EA |

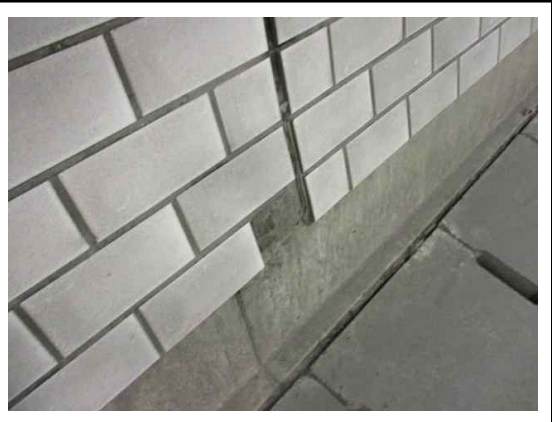
| 위 치 | 양양방향 S31 |

| 내 용 | 타일 탈락 1EA |

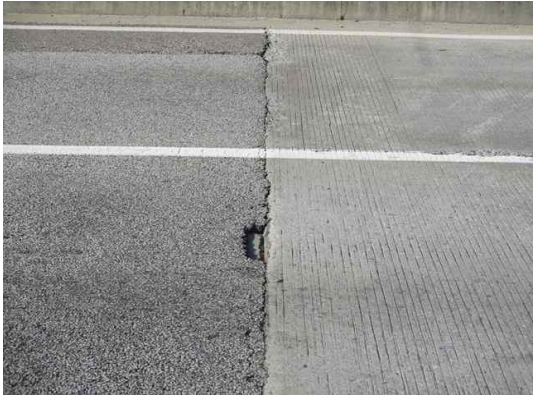
| 위 치 | 양양방향 S1 | 위 치 | 양양방향 S2 |
| 내 용 | 파손 0.1×0.3 | 내 용 | 파손 0.1×0.2 |
