제 1장 군자2터널[서울]

# 제 1 장 군자2터널(서울)

## 1.1 시설물개요

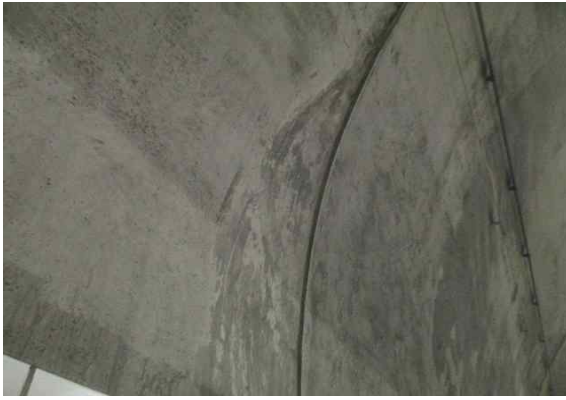
본 군자2터널(서울)의 콘크리트 라이닝에 대한 외관조사 결과, 균열폭 0.3mm내외의 천단부 종방향 균열 및 횡방향 균열이 국부적으로 발생한 것으로 조사되었다. 천단부에 발생된 균열은 구조적인 균열이 아닌 건조수축, 횡방향 온도변화 및 시공초기 거푸집의 조기탈형 등 복합적인 원인에 의해 발생한 비구조적인 균열로 판단된다.

라이닝 SPAN.13 균열(0.3mm미만)

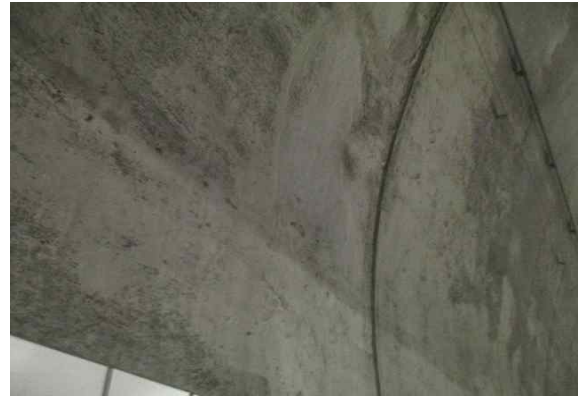
라이닝 SPAN.18 균열(0.3mm미만)

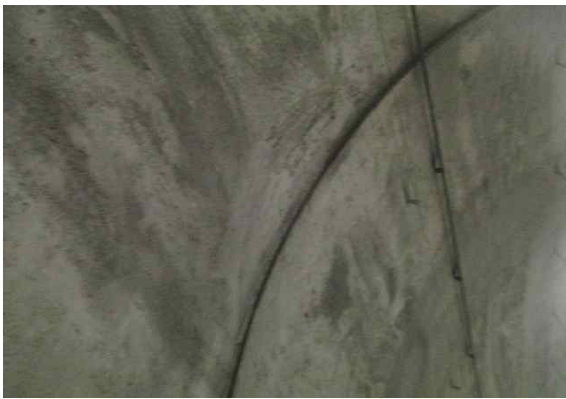
라이닝 SPAN.20 균열(0.3mm미만)

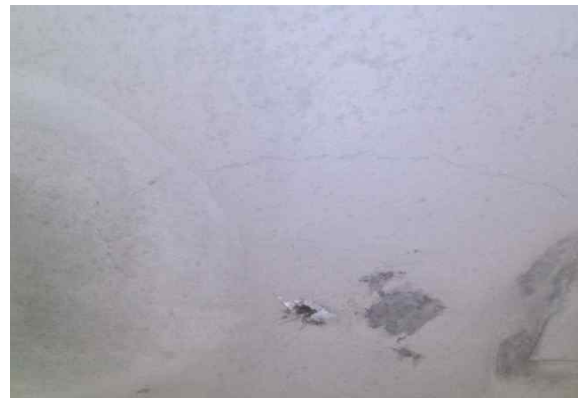
라이닝 SPAN.58 횡방향 균열(0.3mm미만)

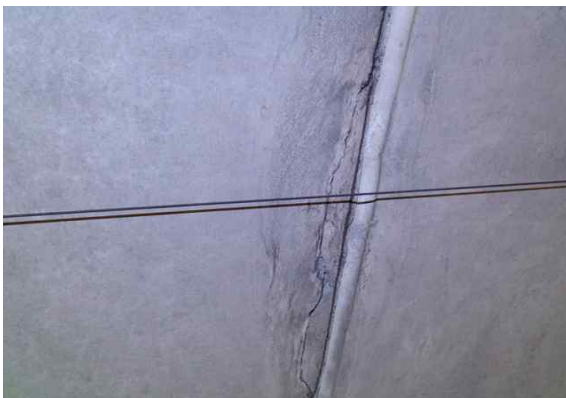
또한, 신축이음(Expansion Joint) 및 시공이음부(Construction Joint) 주변의 콘크리트 들뜸이 국부적으로 발생한 것으로 조사되었다. 이는 구조물의 반복적인 신축거동, 거푸집의 조기탈형 등에 의한 복합적인 원인으로 발생한 것으로 판단되며, 향후 2차적으로 Con'c 낙하물이 떨어져 차량안전사고가 발생될 우려가 있으므로 결함부의 제거 후 단면복구를 통한 터널의 안전성을 확보할 필요가 있는 것으로 판단된다.

라이닝 SPAN.60 조인트부 들뜸

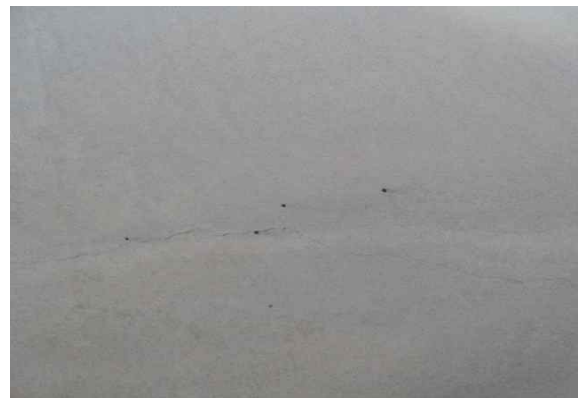
라이닝 SPAN.69 종방향 균열(0.3mm미만)

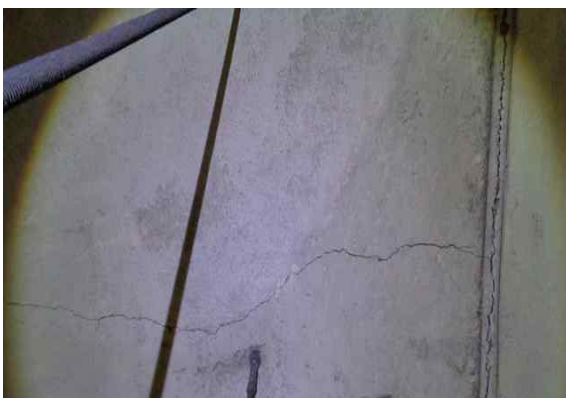
라이닝 SPAN.100 종방향 균열(0.3mm이상)

| 점검부위 | 결함 및 손상내용 | 보수물량 | 보수·보강(안) 공법 | 순위 | 비고 |
|---|---|---|---|---|---|
| | 균열(0.3mm 이상) | 10.8m / 1EA | 주입보수 | 1 | 하자 |

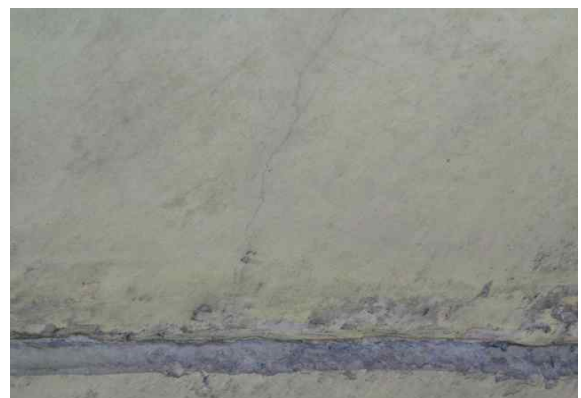
라이닝 SPAN.102 종방향 균열(0.3mm미만)

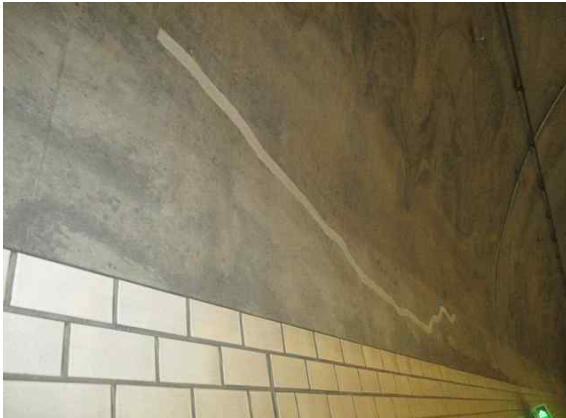
라이닝 SPAN.6 측벽부 균열보수현황

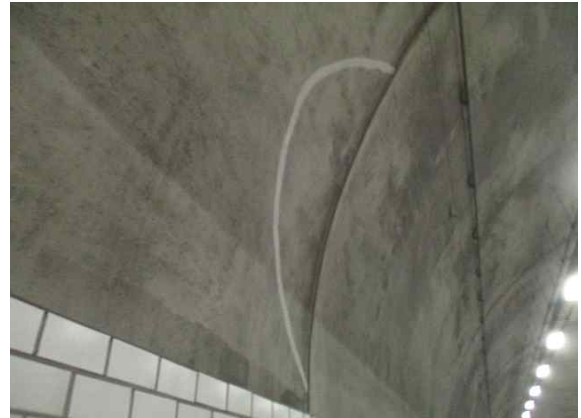
라이닝 SPAN.12 측벽부 균열보수현황

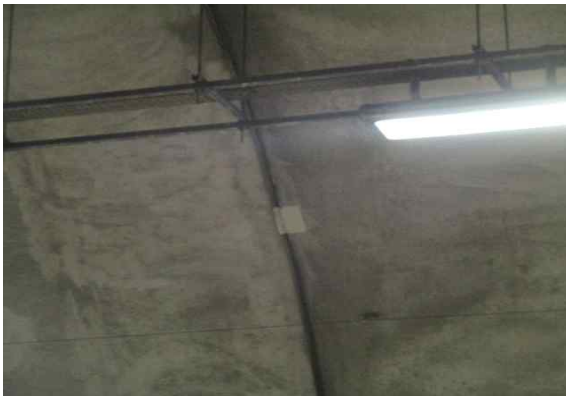
라이닝 SPAN.11 조인트부 박리 보수현황

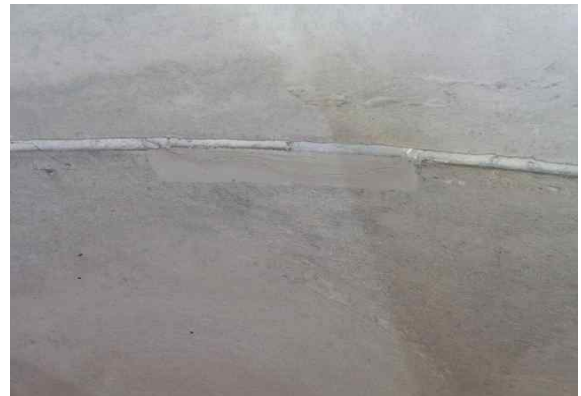
라이닝 SPAN.72 조인트부 박리 보수현황

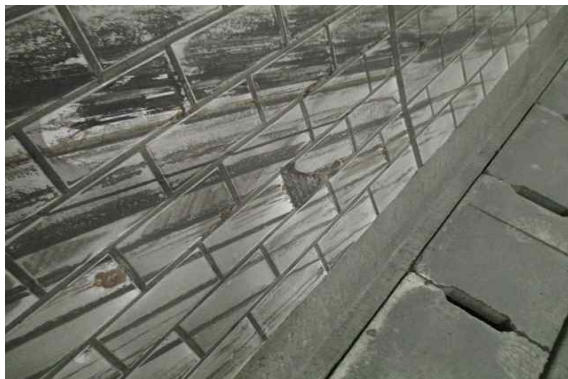
기 정밀점검과 비교시 타일 탈락 및 파손이 신규로 발생되었으며, 기 손상부는 공용중 외력(차량 충돌 등), 구조물 거동 및 통행차량에 의한 진동, 부착물탈의 접착력 저하 등에 의해 발생한 것으로 판단되므로 통행차량의 시인성 및 안전성 확보를 위해 타일붙임을 실시한 후 주기적인 점검 및 유지관리가 필요할 것으로 판단된다.

측벽부 SPAN.40 타일파손

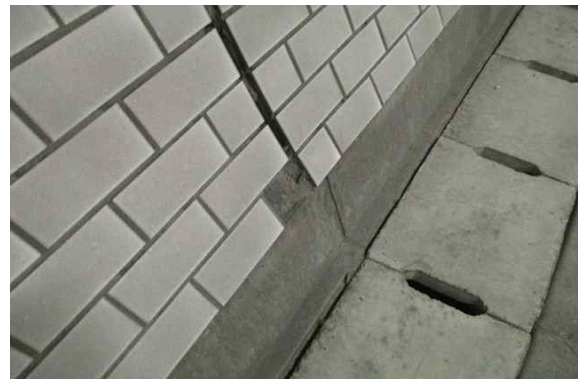
측벽부 SPAN.64 타일탈락

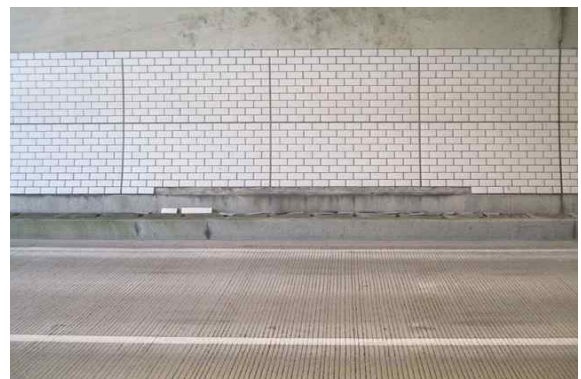
측벽부 SPAN.105 타일탈락

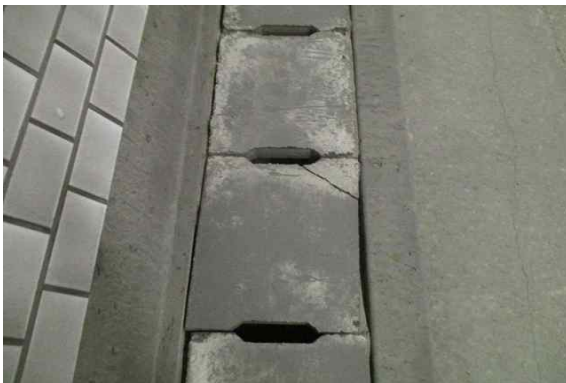
공동구 SPAN.20 덮개 파손

향후 유지관리 및 점검자의 통행시 손상부로 인해 안전사고가 발생할 우려가 있고, 장기간 방치시 공동구 내부의 배선 및 배관 등의 설비시설이 파손될 우려가 있으므로 덮개 파손부의 교체가 필요할 것으로 판단된다.

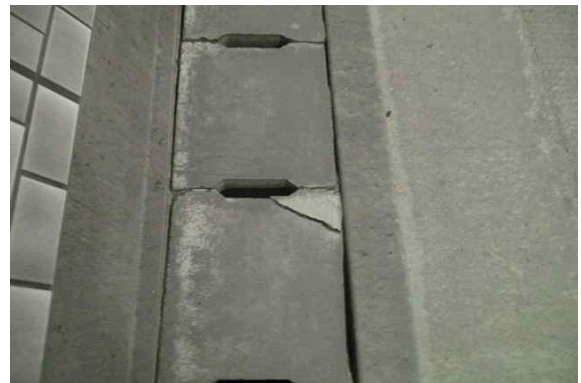
공동구 SPAN.22 덮개 파손

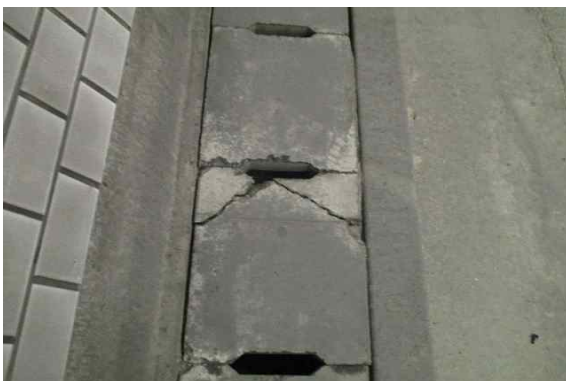
공동구 SPAN.32 덮개 파손

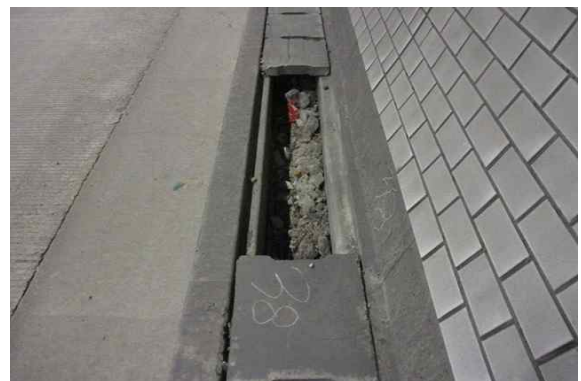
공동구 SPAN.38 덮개 탈락

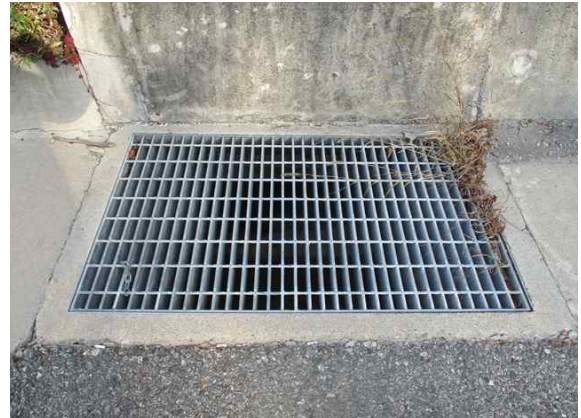
배수시설 집수구 상태양호

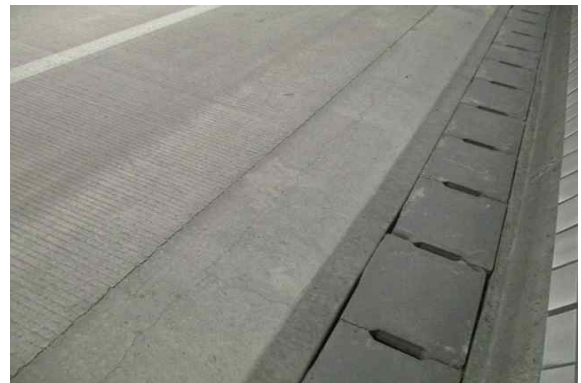
균열 및 파손, 포장 손상, 이물질 내재 등의 손상은 포장단면의 부족, 재료불량, 다짐불량 등의 시공초기 품질관리 미흡, 통행차량의 교통량 증가 및 지속적인 차량 운하중재하 등의 복합적인 원인에 의해 발생한 것으로 검토되었다.

포장부 SPAN.19 균열(0.3mm 이상)

다만, 발생한 손상에 의해 통행차량의 주행성 및 터널의 안전성 저하는 없는 것으로 판단되므로 주기적인 점검을 통한 손상부 진전 여부 파악 등의 유지관리가 요망된다.

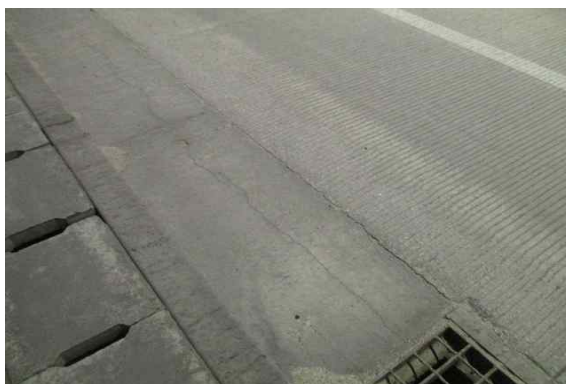
포장부 SPAN.20 균열(0.3mm 이상)

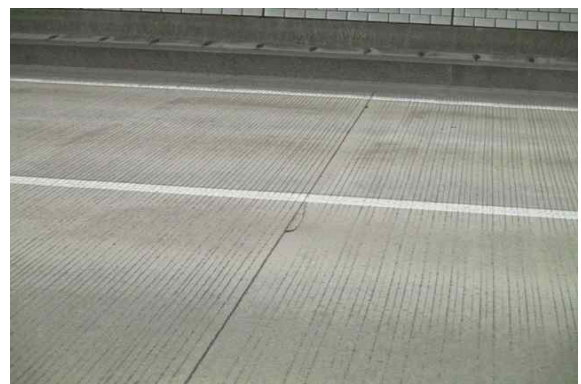
포장부 SPAN.22 파손

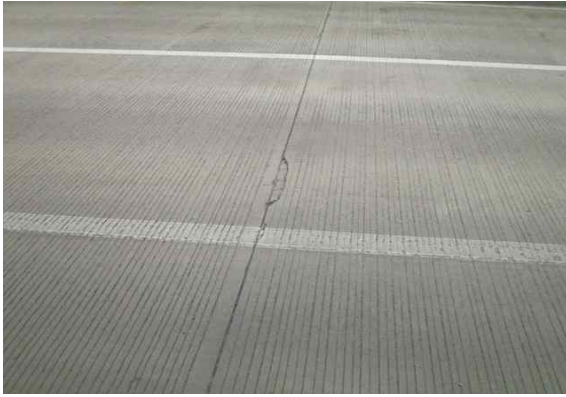
포장부 SPAN.23 파손

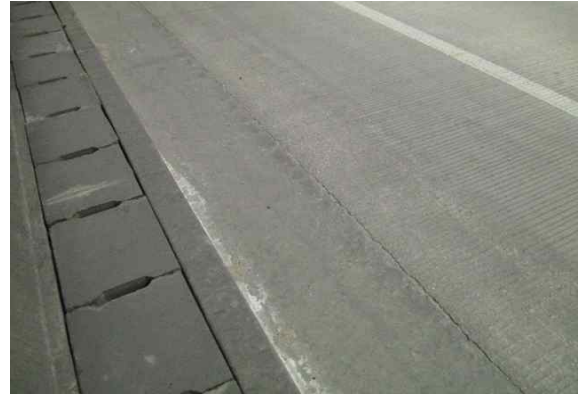
포장부 SPAN.48 균열(0.3mm미만)

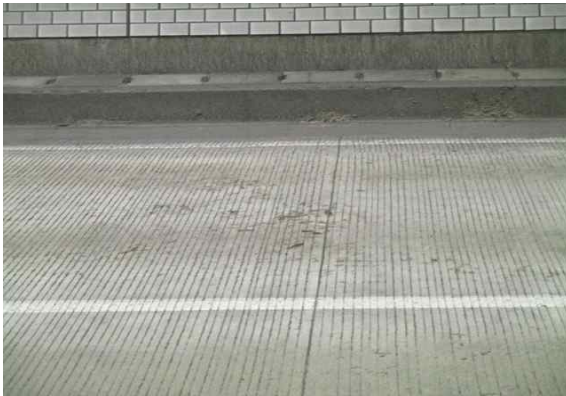
포장부 SPAN.66 이물질내재

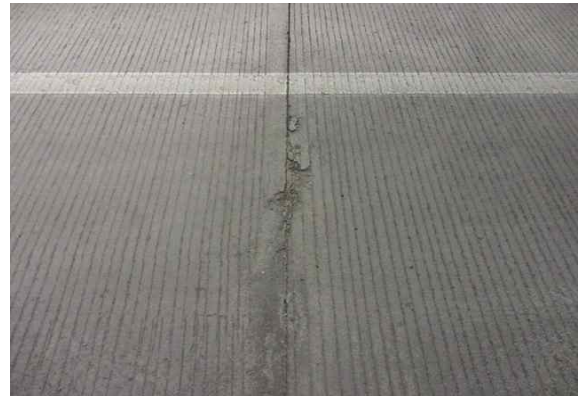
포장부 SPAN.65 파손

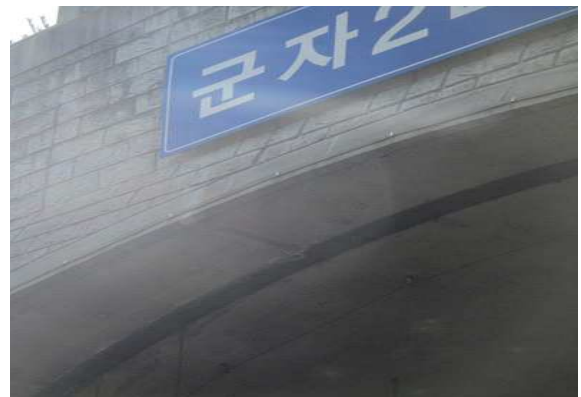
갯문에 대한 외관조사결과 기 점검 시 조사된 종점측 면벽 균열(0.3mm이상) 손상은 보수가 실시되어 재손상이 발생하지 않은 양호한 상태인 것으로 조사되었다. 그 외 신규 손상은 발생되지 않은 것으로 조사되었으며, 주기적인 점검을 통한 보수부 상태 및 신규 손상 발생 유무 등을 파악하는 것이 바람직 할 것으로 판단된다.

종점부 갯문 균열보수현황

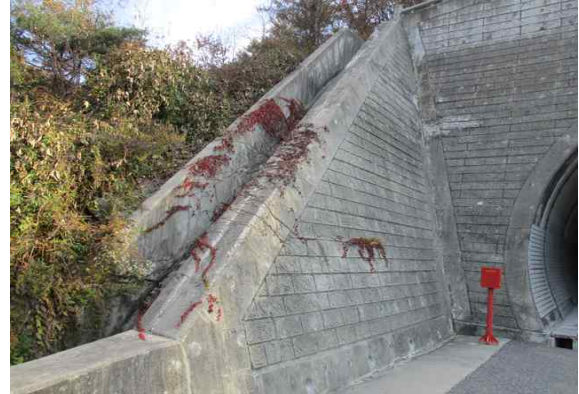
군자2터널(서울)의 시·종점부에 시공된 옹벽에 대한 조사결과, 균열, 박락, 재료분리, 파손 등의 손상이 발생하지 않은 양호한 상태인 것으로 조사되었으며, 현 상태를 지속적으로 유지를 위한 관리주체의 지속적인 점검 및 유지관리가 요구된다.

시점부 옹벽 상태양호

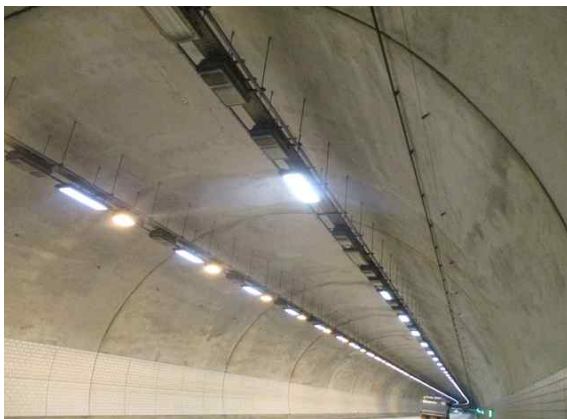
조명시설 상태양호

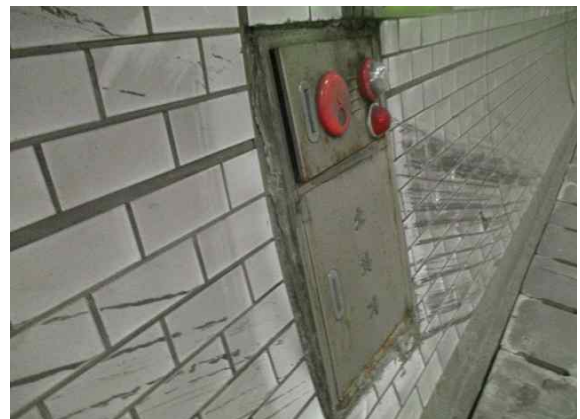
본 터널의 조명시설은 시공상태 및 유지관리 상태는 양호한 것으로 조사되었으며, 터널 내부의 차로 시선 확보 및 각종 사고에 대비한 LED 시선 유도등을 설치하여 운전자의 안전운행 및 터널 내 화재 등의 사고 발생시 시선유도등을 따라 안전하게 대피할 수 있도록 유지관리를 실시하고 있는 것으로 확인되었다. 부대시설의 외관조사 결과, 차량충돌 등의 원인으로 인한 소화전 파손이 발생되었으며, 기 점검과 비교 분석 결과 기존 손상인 것으로 조사되었다. 기 손상은 주의관찰 후 필요시 소화전 교체 등의 조치가 필요할 것으로 판단된다.

SPAN4 소화전 파손
