## 제 2 장 군자2터널(양양)

### 2.1 시설물개요

과업대상 터널인 군자2터널(양양)은 강원도 춘천시 동산면 군자리에 위치한 터널로 시공사인 고려개발(주)이 2009년 08월에 준공한 터널로 8년이 경과된 구조물이다.

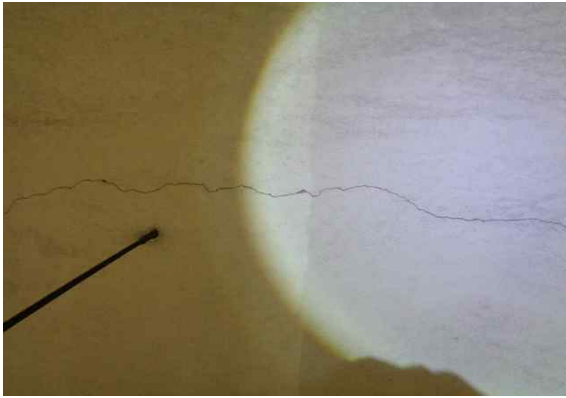
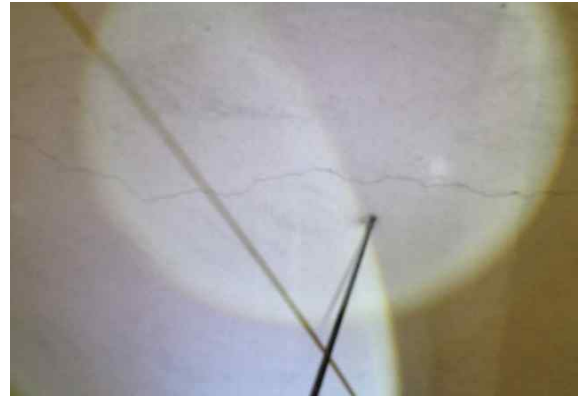
본 군자2터널(양양)의 콘크리트 라이닝에 대한 외관조사 결과, 균열폭 0.3mm내외의 천단부 종방향 균열 및 횡방향 균열이 국부적으로 발생한 것으로 조사되었다. 천단부에 발생된 균열은 구조적인 균열이 아닌 건조수축, 횡방향 온도변화 및 시공초기 거푸집의 조기탈형 등 복합적인 원인에 의해 발생한 비구조적인 균열로 판단된다.

| 구분 | 균열 | | 손상 및 열화 |
|---|---|---|---|
| S36 | - | 9.0 / 1 | - |

라이닝 SPAN.36 균열(0.3mm 이상)

| 점검부위 | 결함 및 손상내용 | 보수물량 | 보수·보강(안) 공법 | 순위 | 비고 |
|---|---|---|---|---|---|
| | 균열(0.3mm이상) | 15.6m / 2EA | 주입보수 | 1 | 하자 |

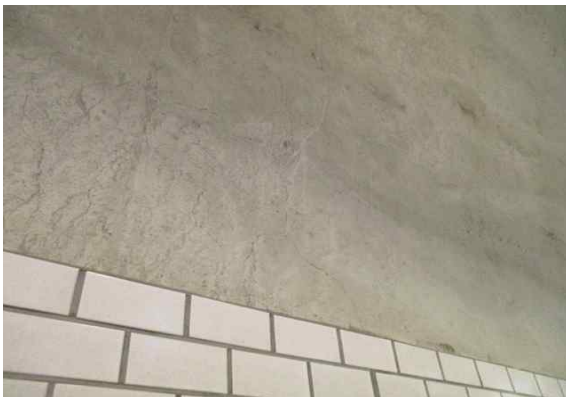
| 구분 | 균열 | | 손상 및 열화 |
|---|---|---|---|
| S26 | 2.8 / 2 | - | - |

라이닝 SPAN.26 균열(0.3mm 미만)

| 점검부위 | 결함 및 손상내용 | 보수물량 | 보수·보강(안) 공법 | 순위 | 비고 |
|---|---|---|---|---|---|
| 콘크리트 라이닝 | 균열(0.3mm미만) | 10.59m <sup>2</sup> / 8EA | 표면처리 | 2 | 하자 |

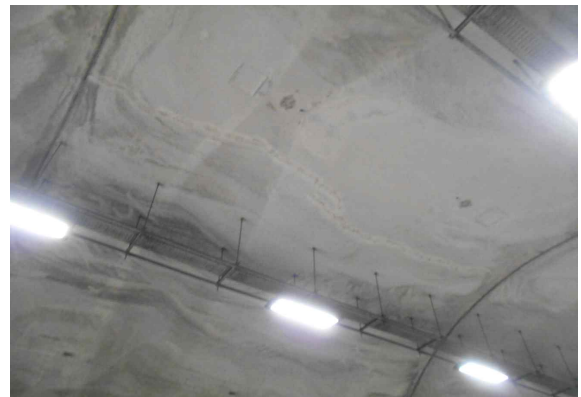
라이닝 SPAN.57 균열(0.3mm 미만)

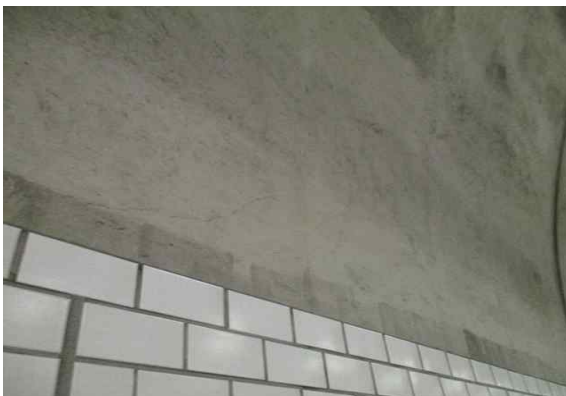
라이닝 SPAN.62 균열(0.3mm 미만)

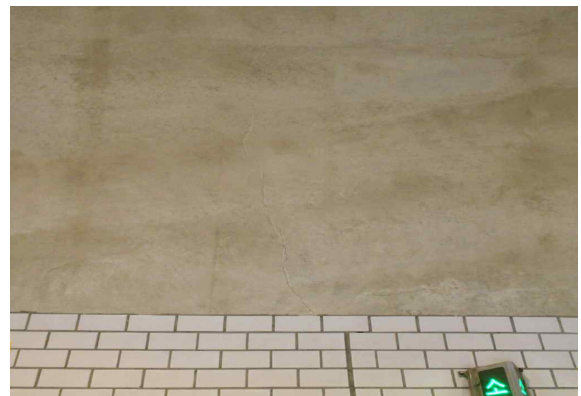
라이닝 SPAN.66 균열(0.3mm 미만)

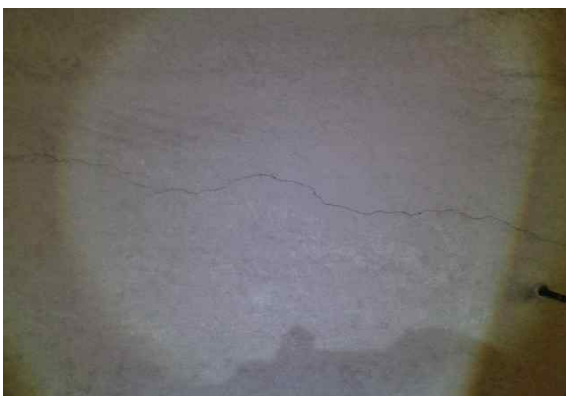
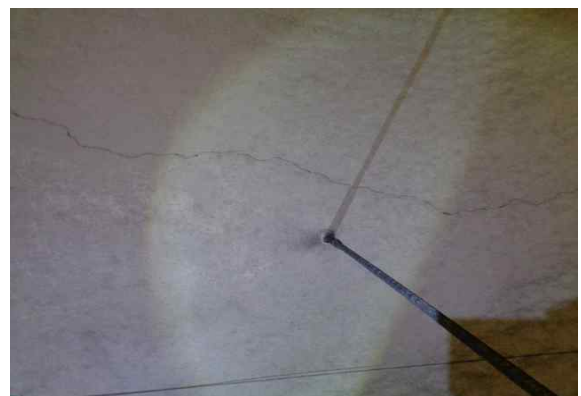
| 구분 | 균열 | | 손상 및 열화 |
|---|---|---|---|
| S89 | - | 4.0 / 1 | - |

라이닝 SPAN.89 균열(0.3mm 이상)

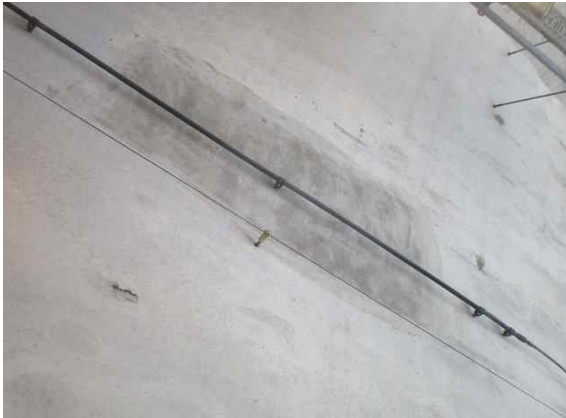
또한, 천단부 철근노출, 신축이음(Expansion Joint) 및 시공이음부(Construction Joint) 주변의 콘크리트 들뜸도 보수를 실시하였고, 현재 보수상태도 양호한 것으로 조사되었다.

라이닝 SPAN.3 천단부 철근노출 보수현황

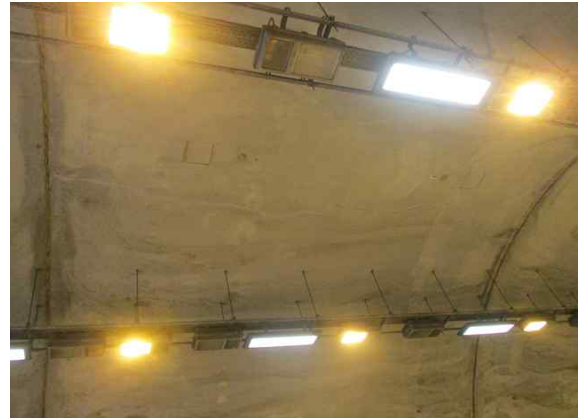
라이닝 SPAN.41 천단부 균열 보수현황

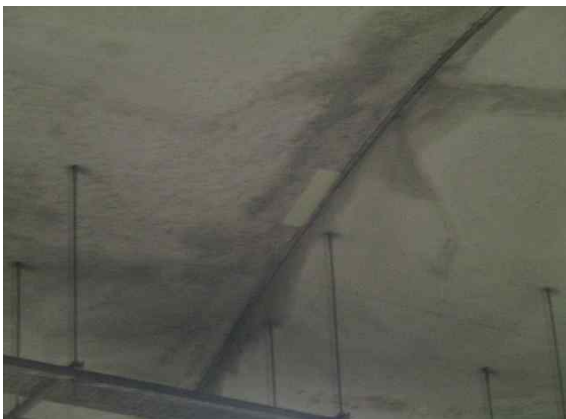
라이닝 SPAN.84 조인트부 박리 보수현황

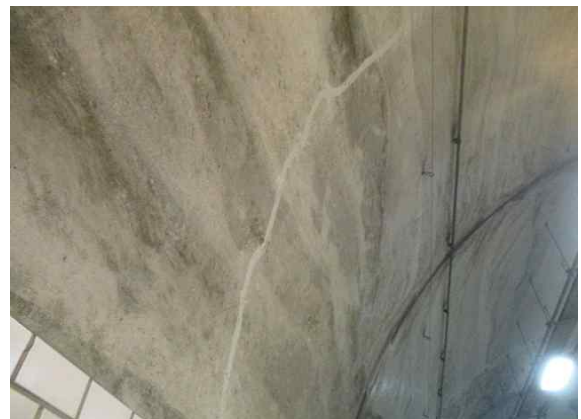
라이닝 SPAN.92 측벽부 균열 보수현황

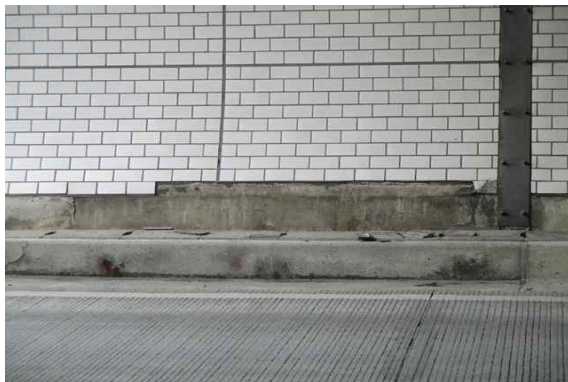
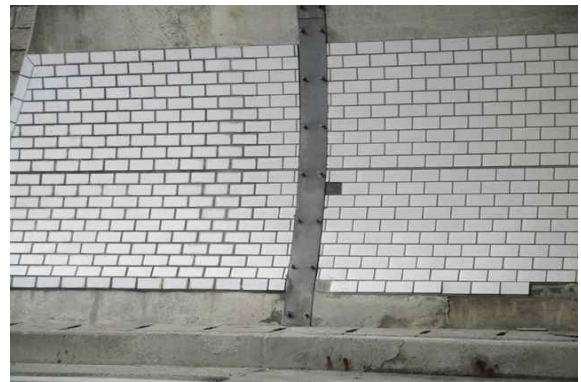
본 군자2터널(양양)의 내부 좌·우측 터널 내부 시인성 및 조도 확보를 위해 측벽부는 타일마감을 시공하였으며, 외관조사 결과 균열( $cw=0.3\text{mm}$ 이상), 외부 충격으로 인한 타일 탈락 및 파손의 손상이 발생한 것으로 조사되었다. 측벽부에 발생한 균열의 경우 구속응력에 의한 소성수축의 원인으로 발생한 것으로 판단되며, 타일 탈락 및 파손의 경우 공용중 외력(차량 추돌 등), 구조물 거동 및 통행차량에 의한 진동, 부착물탈의 접착력 저하 등에 의해 발생한 것으로 판단된다.

측벽부 SPAN.1 타일탈락

기 정밀점검과 비교시 타일 파손 손상이 추가로 조사되었으며, 기 손상부는 구조물의 내구성 증진 및 통행차량의 시인성, 안전성 확보를 위해 균열보수 및 타일붙임을 실시한 후 주기적인 점검 및 유지관리가 필요할 것으로 판단된다.

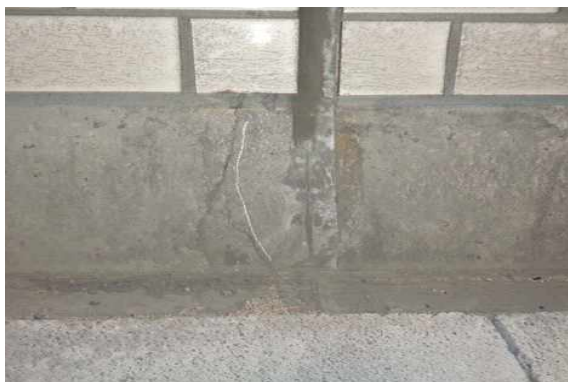
측벽부 SPAN.13 균열(0.3mm 이상)

| 점검부위 | 결함 및 손상내용 | 보수물량 | 보수·보강(안) 공법 | 순위 | 비고 |
|---|---|---|---|---|---|
| 측벽부 | 균열(0.3mm이상) | 0.36m / 1EA | 주입보수 | 1 | 하자 |

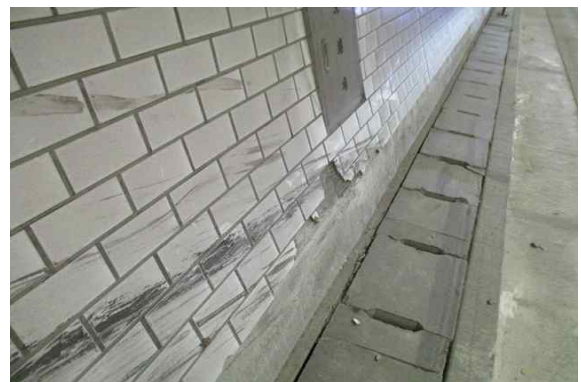
측벽부 SPAN.76 타일파손

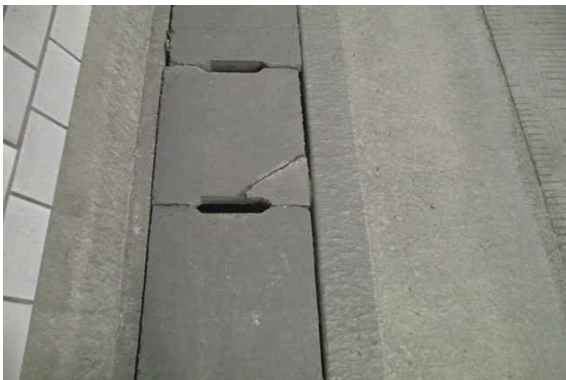
공동구에 대한 외관조사 결과, 공동구 상부의 덮개 파손이 국부적으로 조사되었으며, 향후 유지관리 및 점검자의 통행시 손상부로 인해 안전사고가 발생할 우려가 있고, 장기간 방치시 공동구 내부의 배선 및 배관 등의 설비시설이 파손될 우려가 있으므로 덮개 파손부의 교체가 필요할 것으로 판단된다.

공동구 SPAN.48 덮개 파손

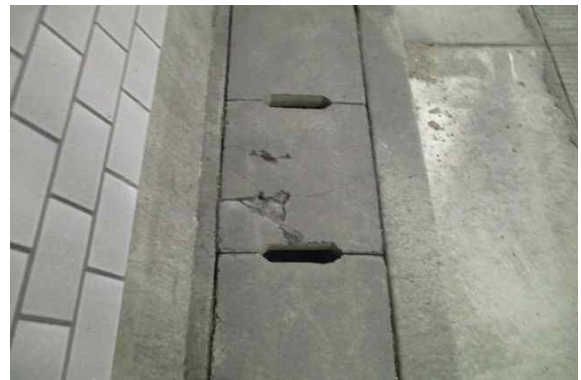
공동구 SPAN.74 덮개 파손

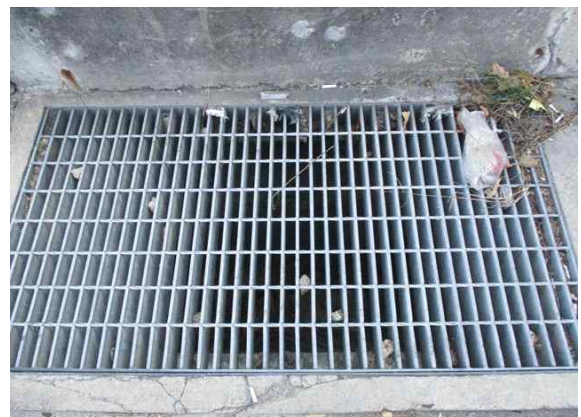
포장면의 좌·우측에 설치된 배수시설에 대한 외관조사 결과, 관리주체의 주기적인 유지관리로 인해 토사 및 이물질퇴적은 발생하지 않은 양호한 상태인 것으로 조사되었다.

배수시설 집수구 상태양호

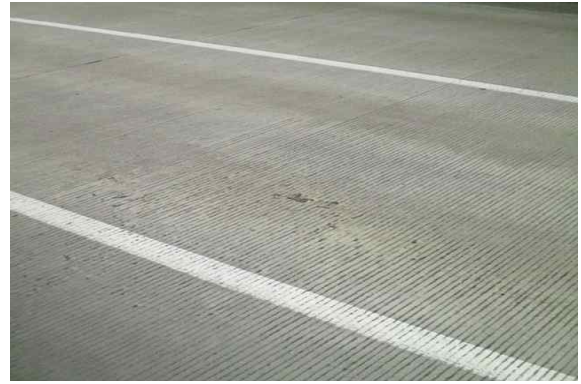
포장 파손, 이물질 내재 등의 손상은 포장단면의 부족, 재료불량, 다짐불량 등의 시공 초기 품질관리 미흡, 통행차량의 교통량 증가 및 지속적인 차량 율하중재하 등의 복합적인 원인에 의해 발생한 것으로 검토되었다.

포장부 SPAN.38 이물질 질 내재

다만, 발생한 손상에 의해 통행차량의 주행성 및 터널의 안전성 저하는 없는 것으로 판단되므로 주의관찰 후 손상의 진전 시 조치를 취하는 것이 바람직 할 것으로 판단된다.

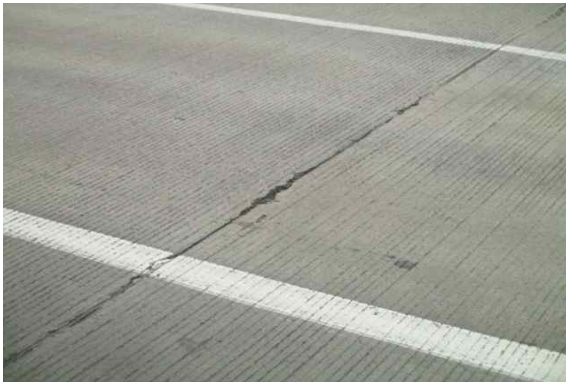
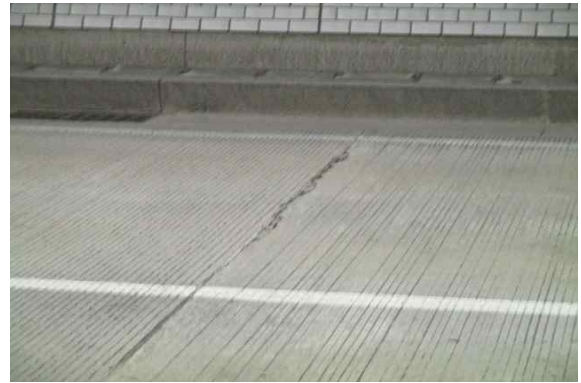
포장부 SPAN.58 파손

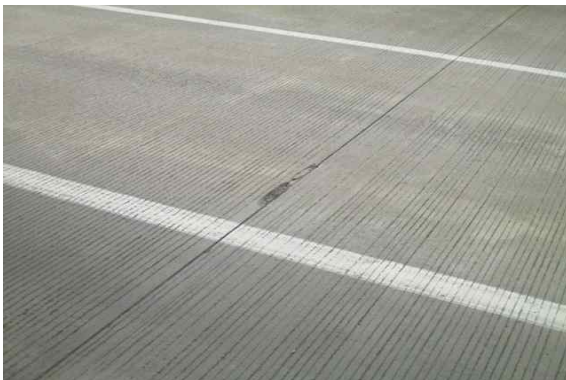
포장부 SPAN.66 파손

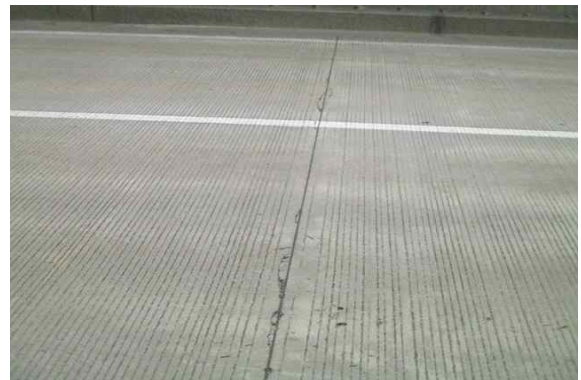
포장부 SPAN.73 파손

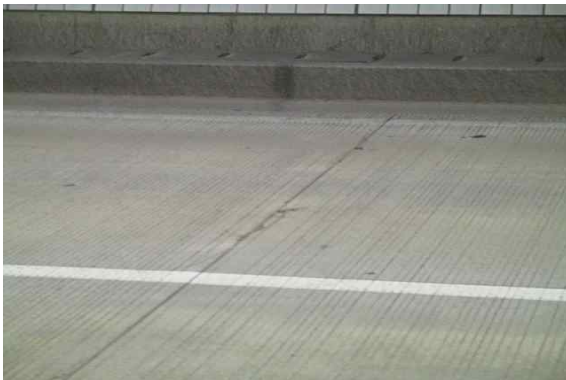
포장부 SPAN.76 파손

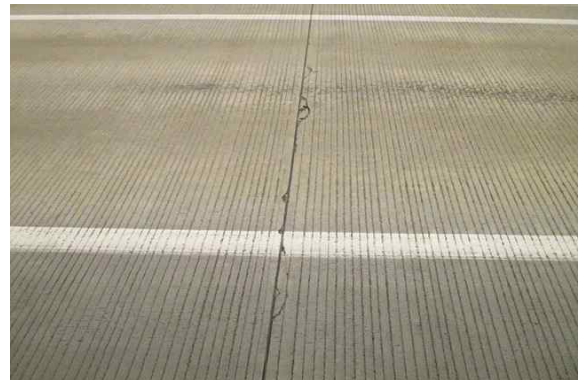
포장부 SPAN.96 파손

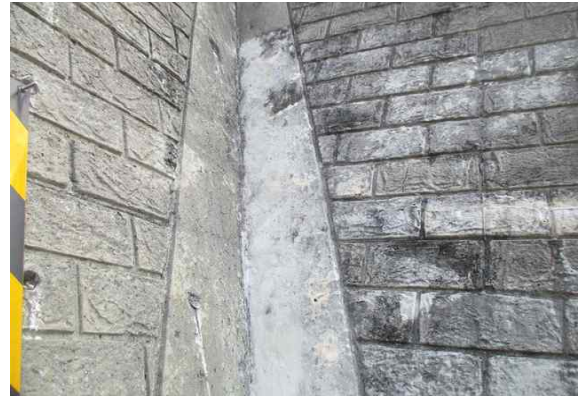
갯문에 대한 외관조사결과 기 점검 시 조사된 시점측 면벽 재료분리 손상은 보수가 실시되었으며, 현재 보수 상태는 양호한 것으로 조사되었다. 그 외 신규 손상은 발생되지 않은 것으로 조사되었으며, 주기적인 점검을 통한 보수부 상태 및 신규손상 발생 유무 등을 파악하는 것이 바람직 할 것으로 판단된다.

종점부 갭문 재료분리 보수현황

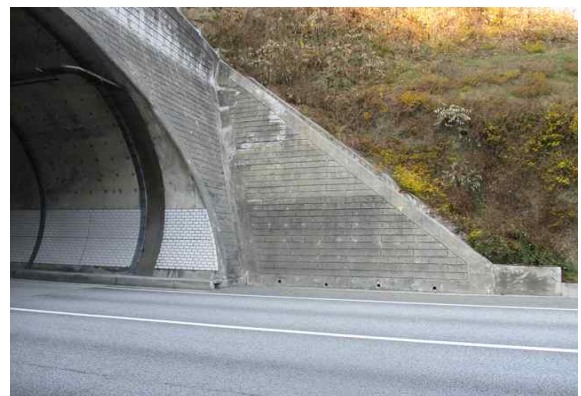
군자2터널(양양)의 시·종점부에 시공된 옹벽 및 사면에 대한 조사결과, 균열, 박락, 재료분리, 파손 등의 손상이 발생하지 않은 양호한 상태인 것으로 조사되었으며, 현 상태를 지속적으로 유지를 위한 관리주체의 지속적인 점검 및 유지관리가 요구된다.

종점부 옹벽 상태양호
