군 자 2 터 널 (양 양 방 향)

외 관 조 사 망 도

군자2터널(양양) 시점부 갱구부 외관조사망도 (1)

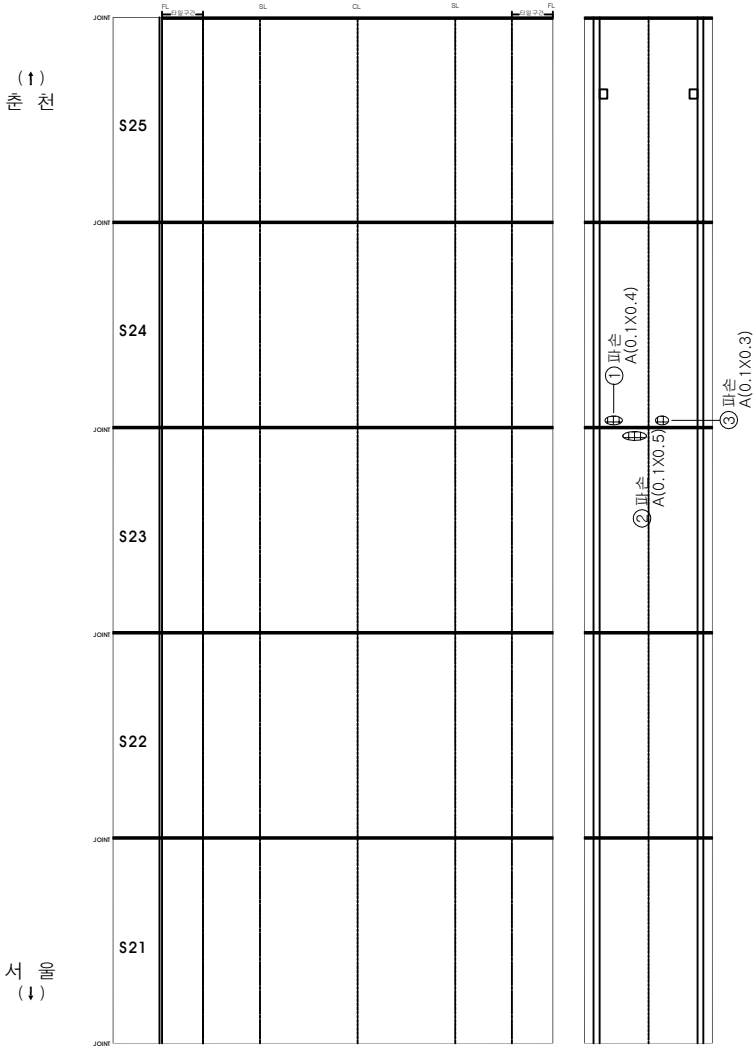
군자2터널(양양) 라이닝 외관조사망도 (5)

| 변 호 구 | 손상내용 | 손상규모 | | | | | 비고 | |
|---|---|---|---|---|---|---|---|---|
| 1 구 | 파손 | 0.1 | 0.4 | | 1 | 0.04 | m' | |
| 2 구 | 파손 | 0.1 | 0.5 | | 1 | 0.05 | m' | |
| 3 구 | 파손 | 0.1 | 0.3 | | 1 | 0.03 | m' | |

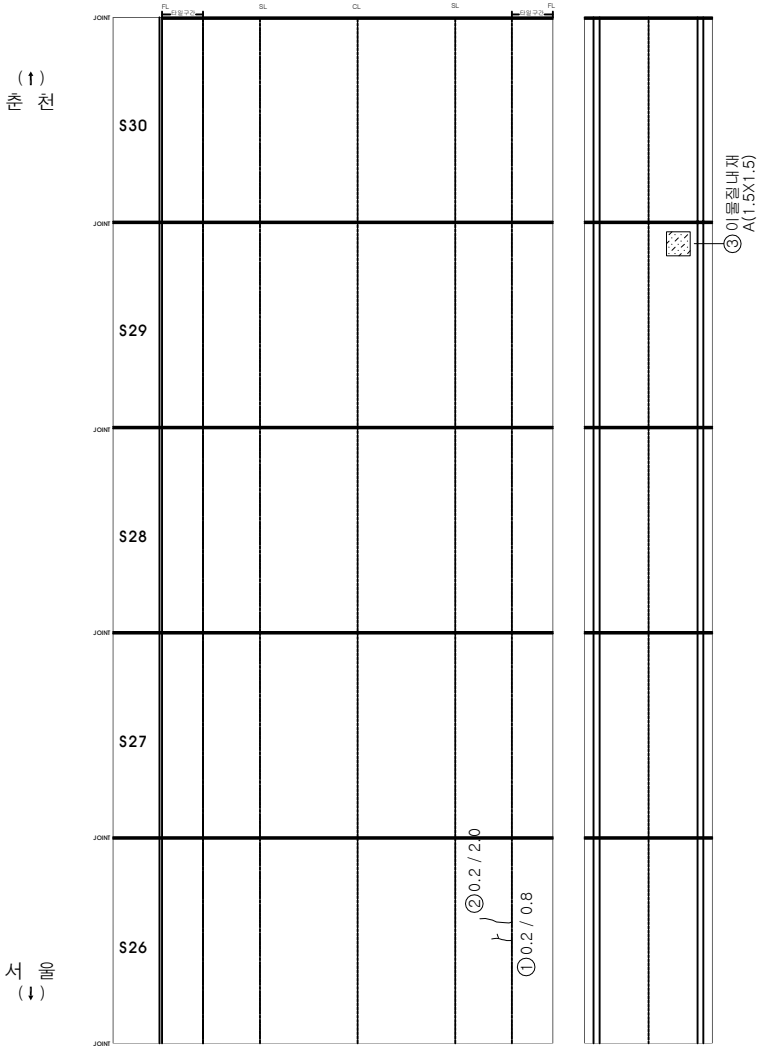
군자2터널(양양) 라이닝 외관조사망도 (6)

| 번 | 구 | 손상내용 | 손상규모 | | | | 비고 |
|---|---|---|---|---|---|---|---|
| 1 | 구 | 균열 | 0.2 | 0.8 | 1 | 0.80 | m |
| 2 | 구 | 균열 | 0.2 | 2.0 | 1 | 2.00 | m |
| 3 | 구 | 이물침내제 | 1.5 | 1.5 | 1 | 2.25 | m' |

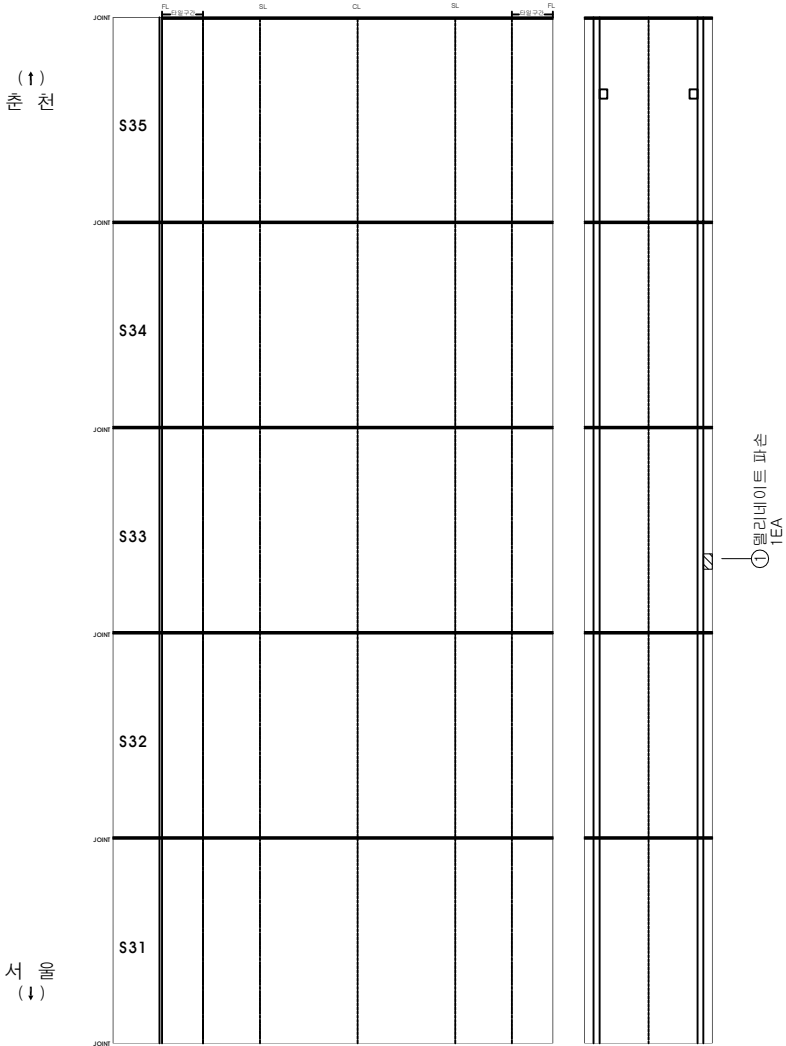
군자2터널(양양) 라이닝 외관조사망도 (7)

| 순<br>번 | 손상내용 | 손상규모 | | | | 비고 |
|---|---|---|---|---|---|---|
| 1 | 테라네이트 파손 | | | 1 | 1.00 | EA |

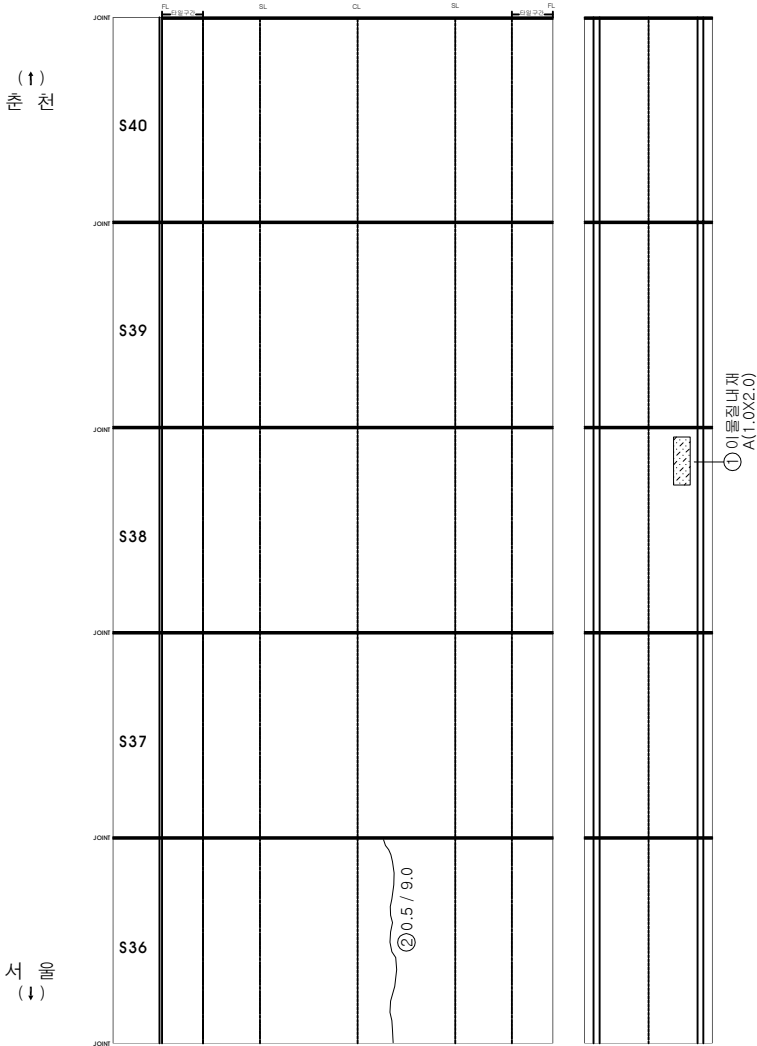
군자2터널(양양) 라이닝 외관조사망도 (8)

| 번 | 구 | 손상내용 | 손상규모 | | | | | 비고 |
|---|---|---|---|---|---|---|---|---|
| 41 | 구 | 이물침내재 | 1.0 | 2.0 | 1 | 2.00 | m <sup>2</sup> | |
| 42 | 신 | 균열 | 0.5 | 9.0 | 1 | 9.00 | m | 신규 |

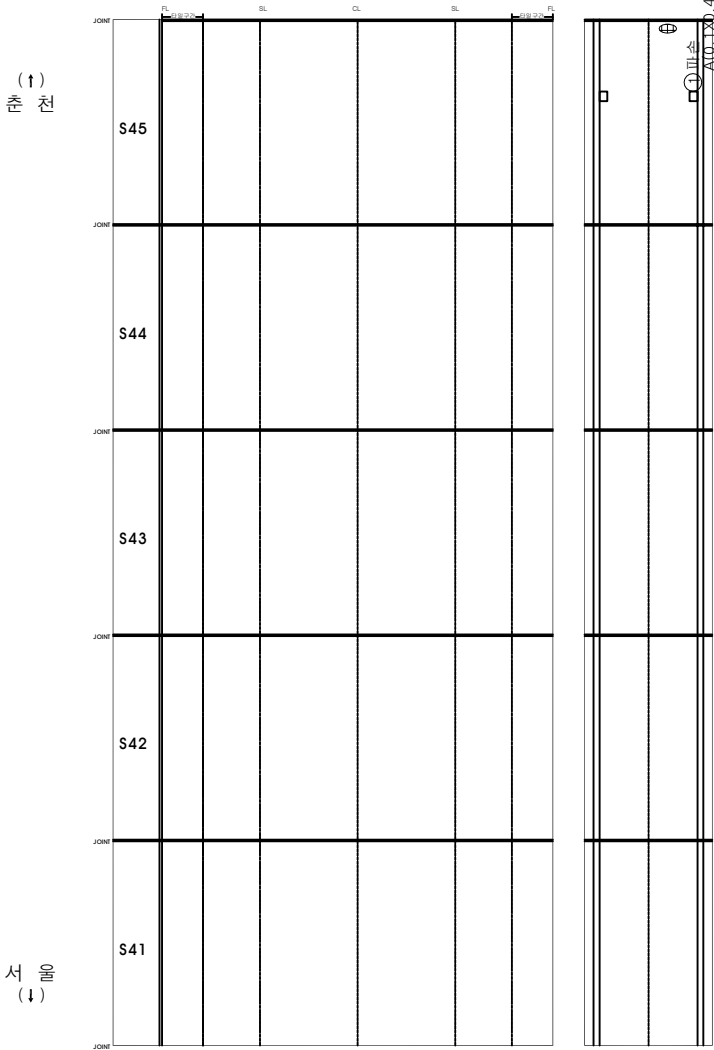
군자2터널(양양) 라이닝 외관조사망도 (9)

| 구분 | 손상내용 | 손상규모 | | | | 비고 |
|---|---|---|---|---|---|---|
| 1 | 파손 | 0.1 | 0.4 | 1 | 0.04 | ㎡ |

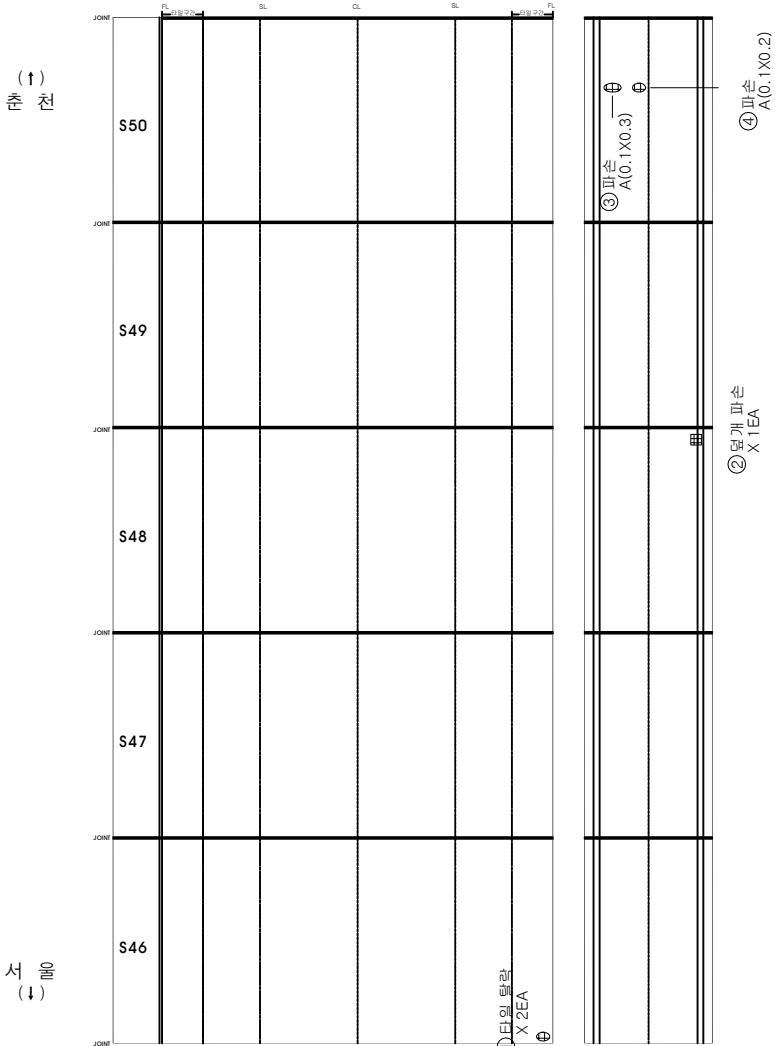
군자2터널(양양) 라이닝 외관조사망도 (10)

| 변호구 | 손상내용 | 손상규모 | | | | 비고 |
|---|---|---|---|---|---|---|
| 1 구 | 타일 탈락 | | | 2 | 2.00 | EA |
| 2 구 | 담개 파손 | | | 1 | 1.00 | EA |
| 3 구 | 파손 | 0.1 | 0.3 | 1 | 0.03 | m' |
| 4 구 | 파손 | 0.1 | 0.2 | 1 | 0.02 | m' |

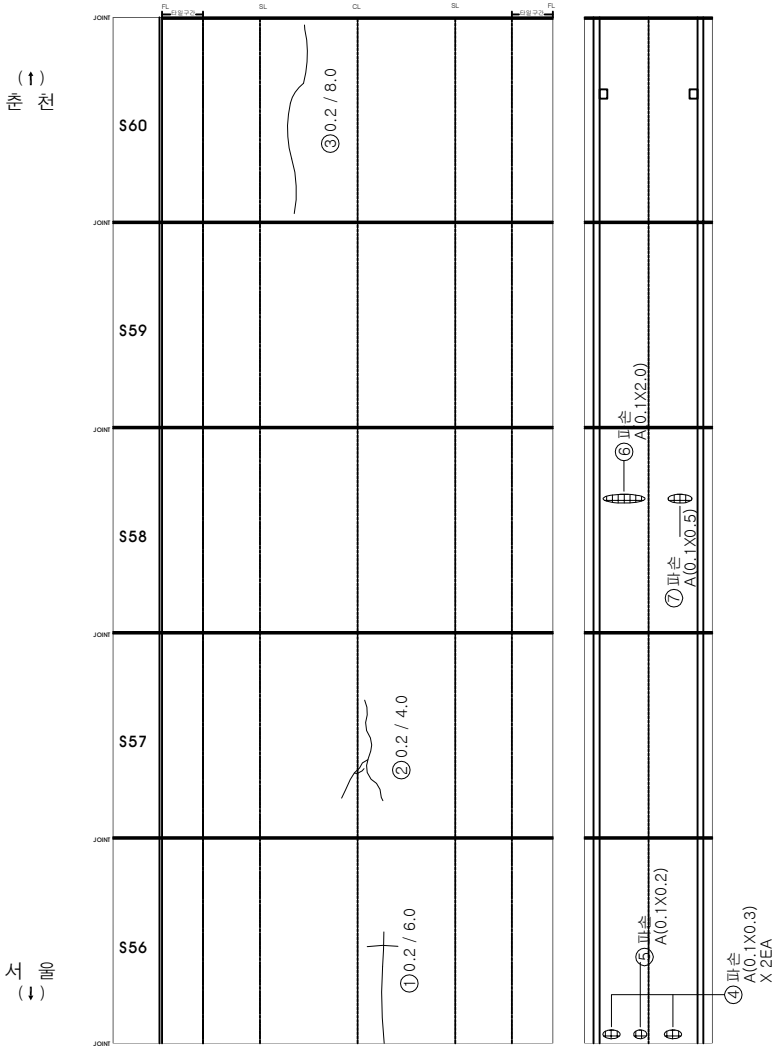
군자2터널(양양) 라이닝 외관조사망도 (12)

| 변호 | 신구 | 손상내용 | 손상규모 | | | | | 비고 | |
|---|---|---|---|---|---|---|---|---|---|
| 1 | 구 | 균열 | 0.2 | 6.0 | | 1 | 6.00 | m | |
| 2 | 구 | 균열 | 0.2 | 4.0 | | 1 | 4.00 | m | |
| 3 | 구 | 균열 | 0.2 | 8.0 | | 1 | 8.00 | m | |
| 4 | 구 | 파손 | 0.1 | 0.3 | | 2 | 0.06 | m' | |
| 5 | 구 | 파손 | 0.1 | 0.2 | | 1 | 0.02 | m' | |
| 6 | 구 | 파손 | 0.1 | 2.0 | | 1 | 0.20 | m' | |
| 7 | 구 | 파손 | 0.1 | 0.5 | | 1 | 0.05 | m' | |

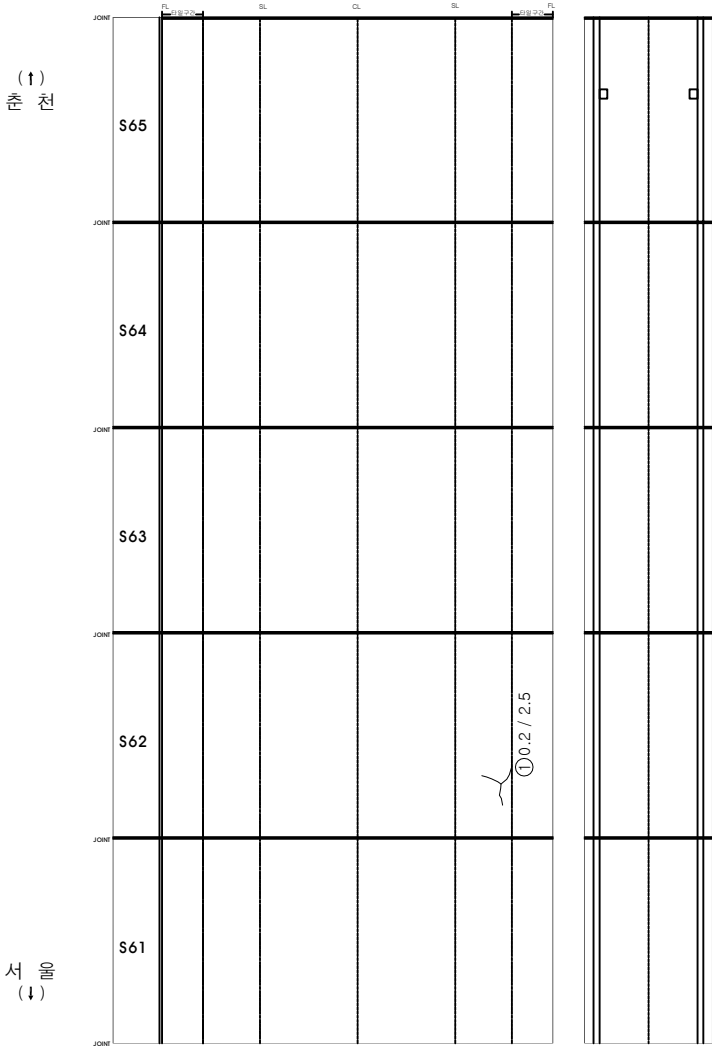
군자2터널(양양) 라이닝 외관조사망도 (13)

| 변신구 | 손상내용 | 손상규모 | | | | | 비고 |
|---|---|---|---|---|---|---|---|
| 1구 | 균열 | 0.2 | 2.5 | 1 | 250 | m | |

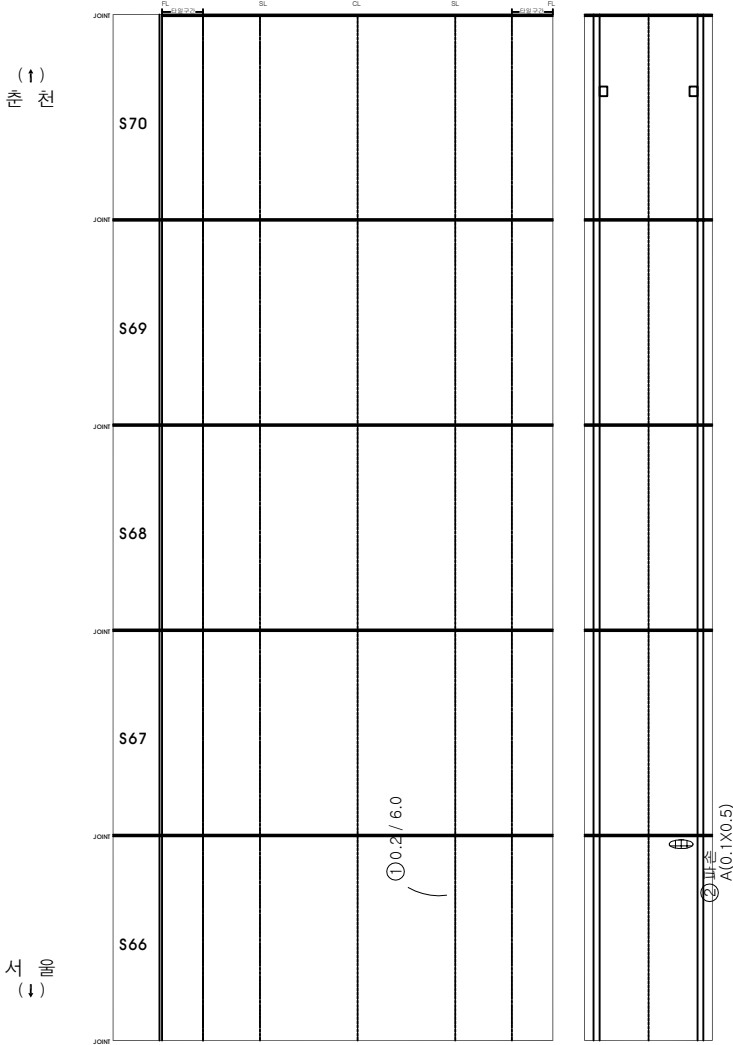
군자2터널(양양) 라이닝 외관조사망도 (14)

| 변호 | 신구 | 손상내용 | 손상규모 | | | | | 비고 |
|---|---|---|---|---|---|---|---|---|
| 1 | 구 | 균열 | 0.2 | 6.0 | 1 | 6.00 | m | |
| 2 | 구 | 파손 | 0.1 | 0.5 | 1 | 0.05 | m' | |

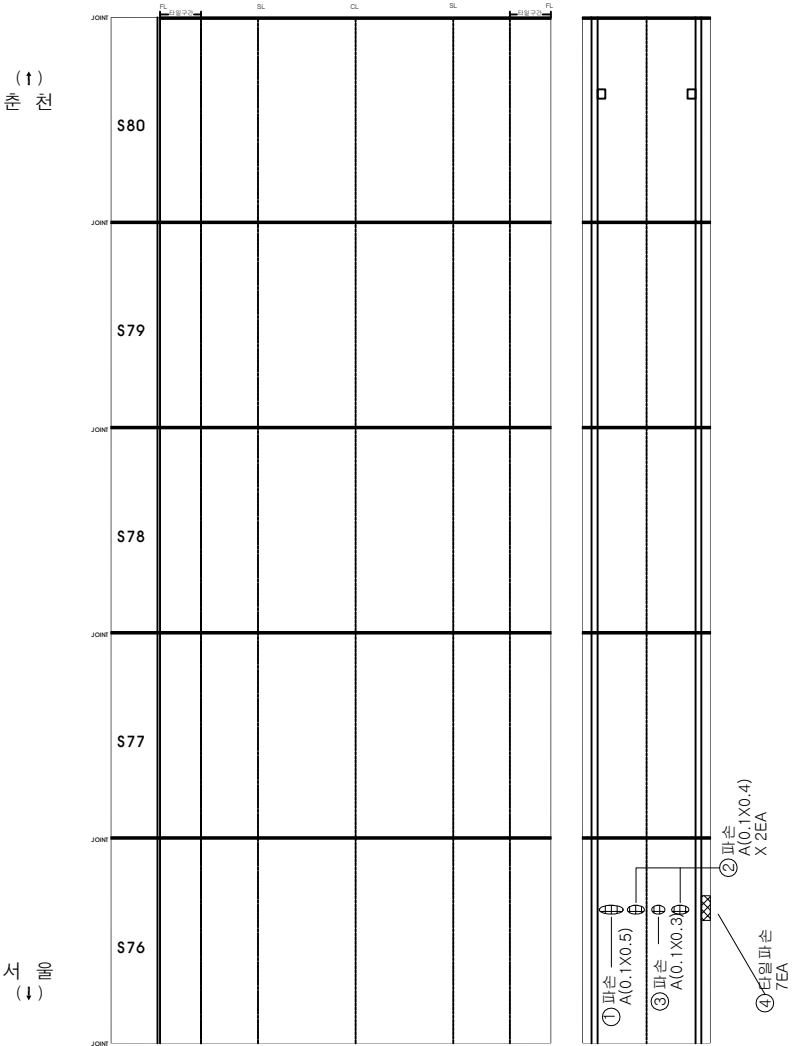
군자2터널(양양) 라이닝 외관조사망도 (16)

| 변호 | 구 | 손상내용 | 손상규모 | | | | | 비고 |
|---|---|---|---|---|---|---|---|---|
| 1 | 구 | 파손 | 0.1 | 0.5 | 1 | 0.05 | m' | |
| 2 | 구 | 파손 | 0.1 | 0.4 | 2 | 0.08 | m' | |
| 3 | 구 | 파손 | 0.1 | 0.3 | 1 | 0.03 | m' | |
| 4 | 신 | 타일 파손 | | | 7 | 7.00 | EA | 신규 |

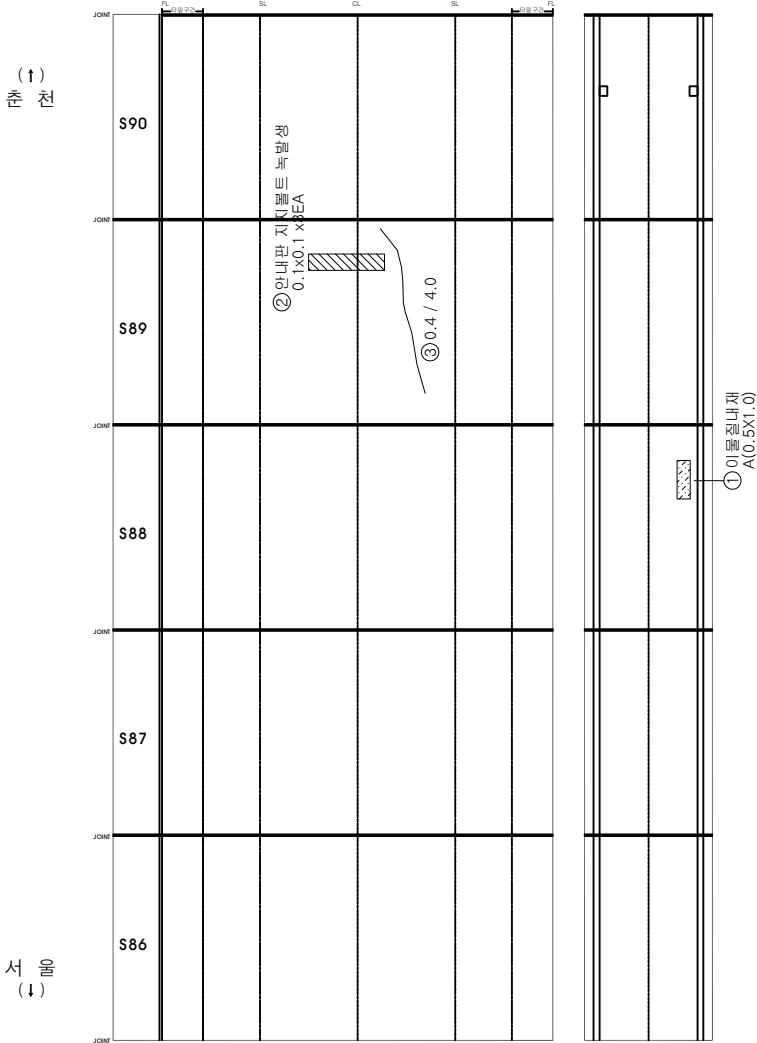
| 번 | 선구 | 손상내용 | 손상규모 | | | | | 비고 |
|---|---|---|---|---|---|---|---|---|
| 3 | 신 | 균열 | 0.4 | 4.0 | 1 | 4.00 | m | 신규 |
