# 2017년 일산대교 정기점검(하반기)

## 총 합 보 고 서

[일산대교 본교, 이산포IC Ramp교 3개소]

2017. 12.

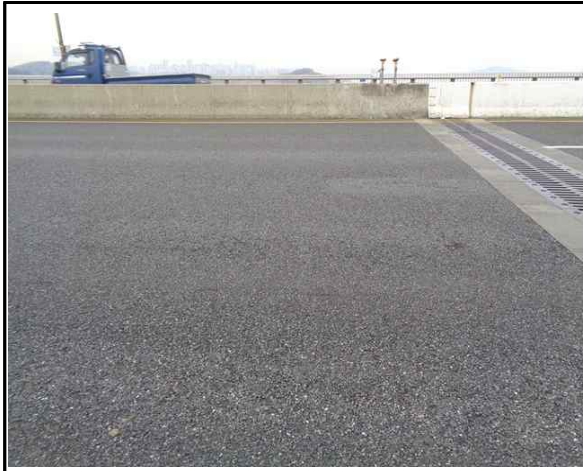
| 일산방향 S21 포장 마모(라벨링) | 일산방향 S27 보수부 패임 |

교면포장의 외관조사 결과, 금회 포트홀, 패임, 보수부 패임, 보도부 균열 등의 손상이 신규 조사되었고, 일부 구간 패임은 보수된 상태이며, 보수 상태는 양호하다. 발생한 패임 및 포장 균열, 포트홀, 접속부 패임 등의 손상은 아스콘 팻칭 등의 조치가 요구되며, 일산방향은 기 손상인 노후화 및 차량의 반복적인 통행으로 인한 아스콘 패임 및 균열, 라벨링, 보도부 균열 등의 손상이 조사되었다. 기 손상은 내구성 확보를 위해 아스콘 팻칭, 재포장 등의 유지관리가 필요하다.

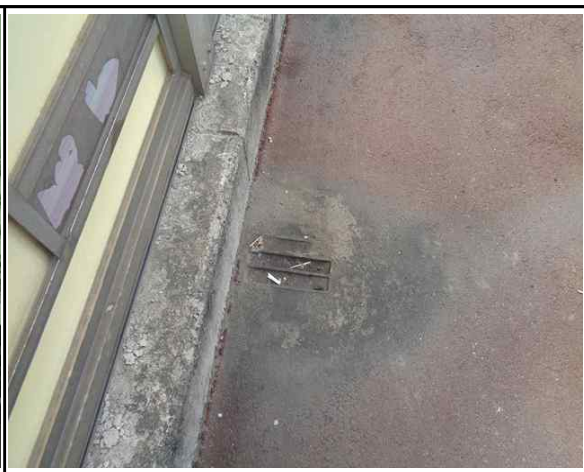
| 배수관 전경 | 일산방향 S7 배수구 막힘 |

배수시설은 산악형이며 조사결과 일부구간 교면 배수구 막힘, 배수관 누수 등의 기  
손 손상이 조사되었고, 진전은 없는 것으로 확인되었다. 기 손상부는 사용성 확보 차  
원의 적절한 정비가 필요하다.

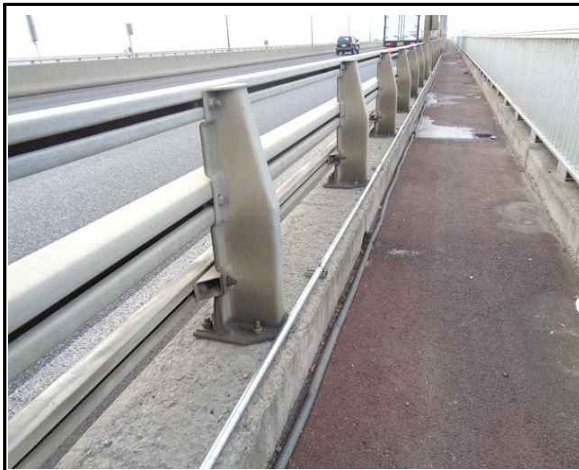
인천방향 S13 연석 박리

콘크리트 방호벽으로 점검결과, 재료적인 특성 및 노후화 등으로 인한 균열 및 백태, 콘크리트 박리 및 철근노출 등의 기 손상이 조사되었고, 기 손상부는 내구성 및 미관 확보 차원의 표면처리, 단면보수 등의 조치가 필요한 상태이다.

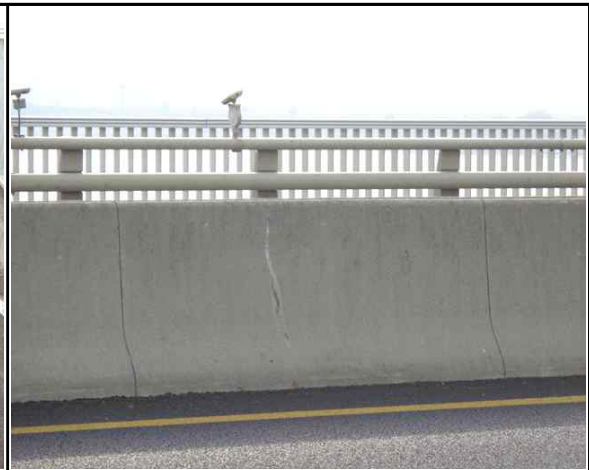
인천방향 S21 중분대 균열

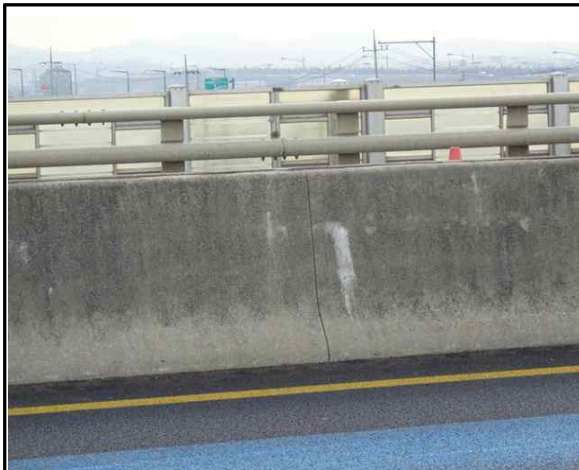
인천방향 S27 중분대 백태

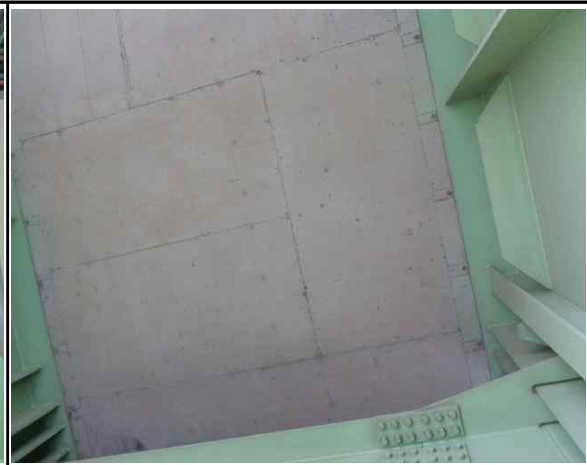
인천방향 S12 망상균열

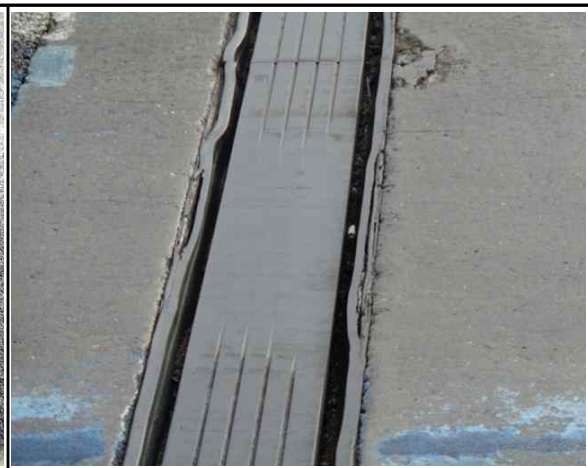
| 인천방향 A2 고무재 마모 | 인천방향 A2 하부 고무재(물받이) 탈락 |

신축이음은 강평거조인트, N.B 조인트가 시공되어 있으며, 신축유간은 양호한 상태이나, 유간부 이물질 퇴적 및 본체부식이 발생하였으며, 일부 구간 본체 고무재 마모로 인한 파손, 후타재 균열 및 파손 등의 손상이 조사되었고, 기존 손상으로 확인되었다. 기 발생한 손상에 대해서는 정비 등의 조치가 필요하며, 신축이음 고무재 손상은 노후화로 인해 누수로 인한 하부구조 콘크리트 박리 등의 손상이 발생할 수 있으므로, 장기적으로 신축이음 교체 등의 조치가 요구된다.

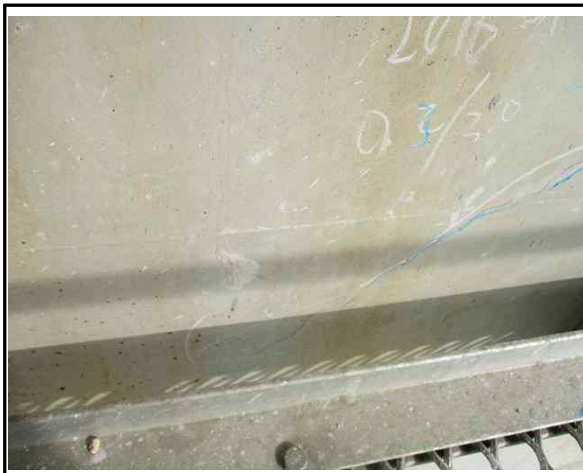
| 인천방향 P9 코핑부 폭 0.3mm이상 균열 | 인천방향 P18 파손 및 철근노출 |

교대는 역T형식 구조, 교각은 T형, 라멘( $\pi$ )형식 구조이며 외관조사 결과, 금회, 균열 및 망상균열, 파손 및 철근노출 등의 손상이 신규 조사되었고, 기 손상인 폭 0.2mm 이하의 균열 및 폭 0.3mm 이상 균열, 망상균열, 누수흔적, 재료분리, 박리 및 박락, 철근노출 등의 손상이 조사된 바, 내구성 확보 차원의 보수가 필요하다.

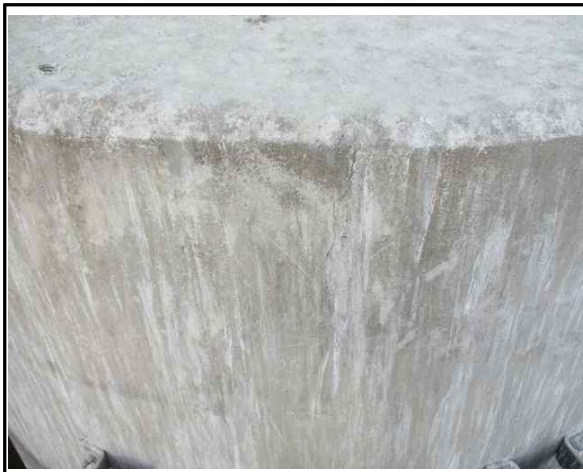
| 일산방향 S18 폭 0.3mm이상 균열 | 일산방향 A2 망상균열 |

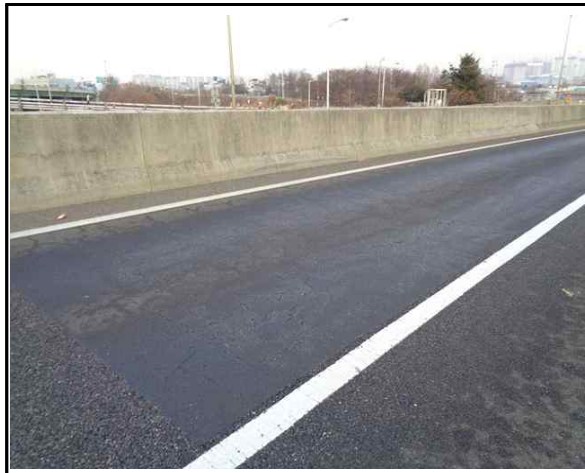
| S4 아스콘 망상균열 | S5 포장 패임 보수 |

아스팔트로 시공된 교면포장의 외관조사 결과, 금회 패임(유공관노출) 구간에 아스콘 팻칭 보수가 실시 되었고, 보수 상태는 양호하다. 기 손상인 노후화 및 차량의 반복적인 통행으로 인한 아스콘 마모(라벨링), 미끄럼방지포장 망상균열 등의 손상이 조사되고, 손상의 진전은 미미한 것으로 판단된다. 기 손상은 내구성 및 사용성 확보를 위해 아스콘 팻칭, 재포장 등의 유지관리가 필요하다.

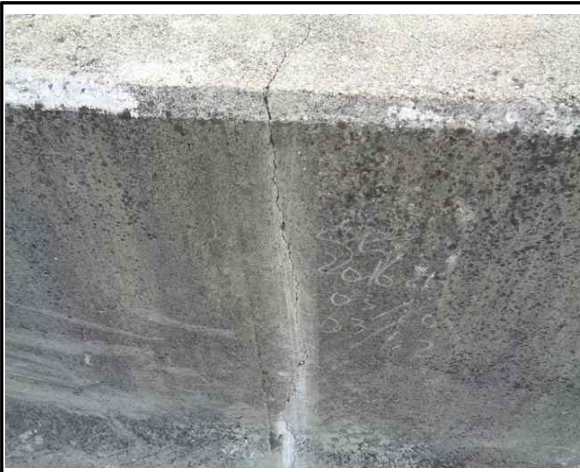
| S5 균열 | S5 긁힘 |

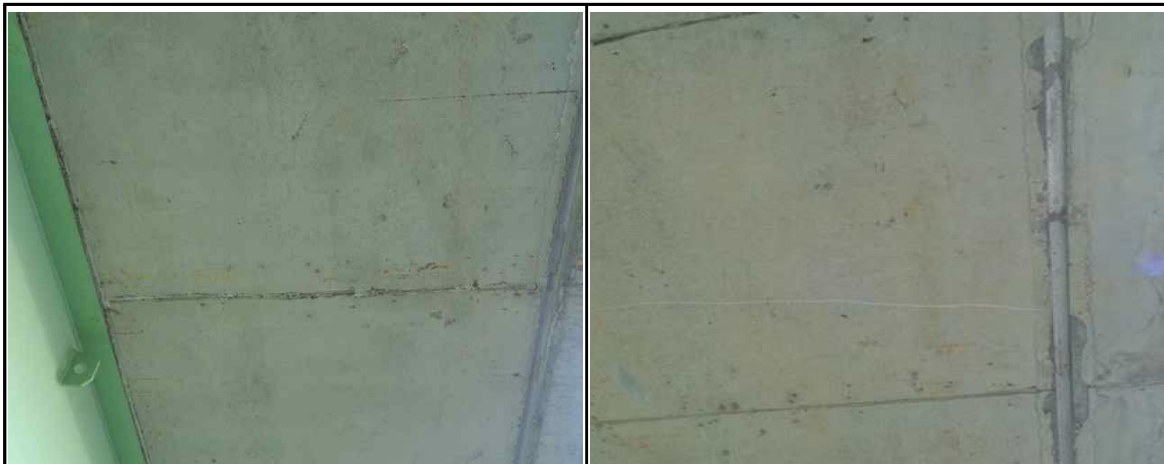
S1 켄틸레버 균열

슬래브하면은 기 손상인 일부구간 폭 0.1~0.2mm 정도의 균열 등의 손상이 조사되었다. 기 손상부는 손상의 진전시 내구성 확보를 위한 표면처리 등의 적절한 조치가 필요하다.

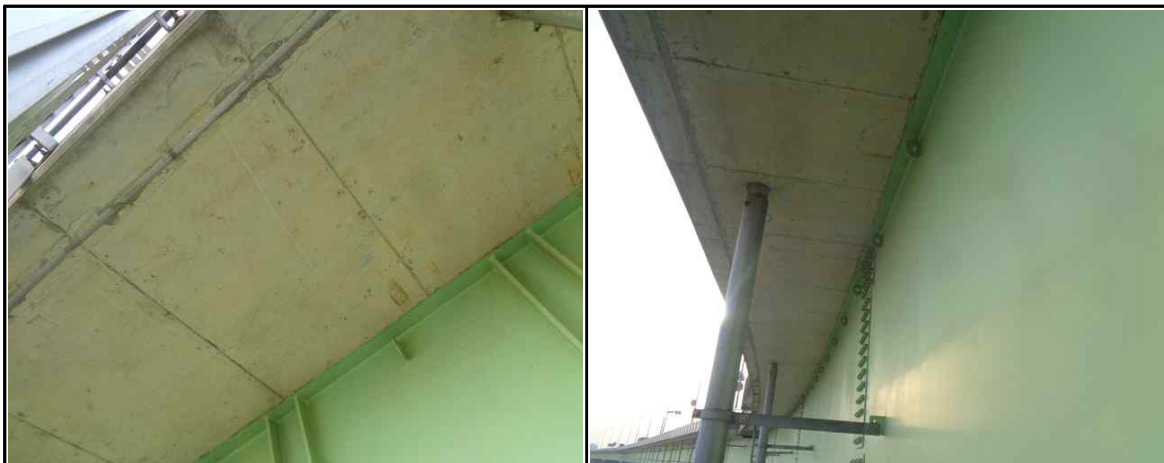
S2 켄틸레버 균열

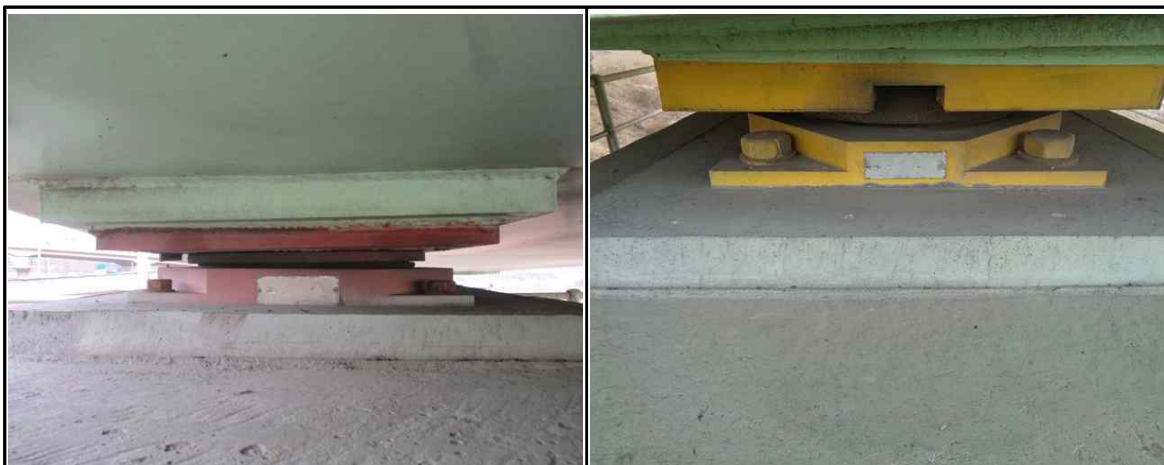
P3-SH2 무수축물탈 균열

교량받침은 포트받침으로 시공되었고, 교량받침에 대한 점검결과, 가동상태는 대체로 양호한 상태이나, 일부구간 무수축물탈 균열 등이 조사되었다, 기 손상부는 진전시 표면처리 등의 조치가 필요하다.

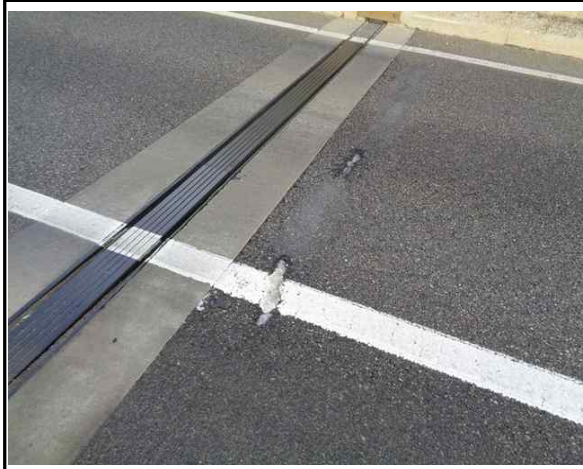
| S5 포장 패임 | S10 미끄럼방지 포장 망상균열 |

아스팔트로 시공된 교면포장의 외관조사 결과, 금회 패임1개소가 보수된 상태로 확인되었고, 일부 패임 구간은 손상 면적 증가 등의 진전이 확인되었다. 손상부는 노후화 및 차량의 반복적인 통행으로 인한 손상으로 확인 되었으며, 기 손상부인 미끄럼방지포장 망상균열 등의 손상의 진전은 미미한 것으로 판단된다. 손상부는 내구성 및 사용성 확보를 위해 아스콘 패칭, 채포장 등의 유지관리가 필요하다.

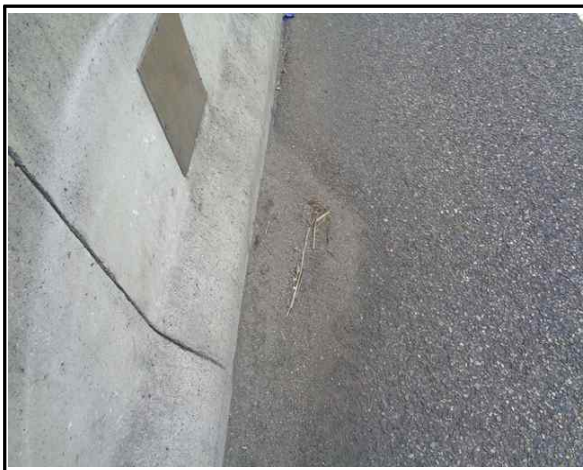
| S1 배수구 막힘 | S2 배수구 막힘 |

배수시설은 산악형이며 외관 조사결과, 일부 구간에서 배수구 및 배수관 막힘이 조사되었고, 기 손상부는 정비 등의 유지관리가 요구된다.

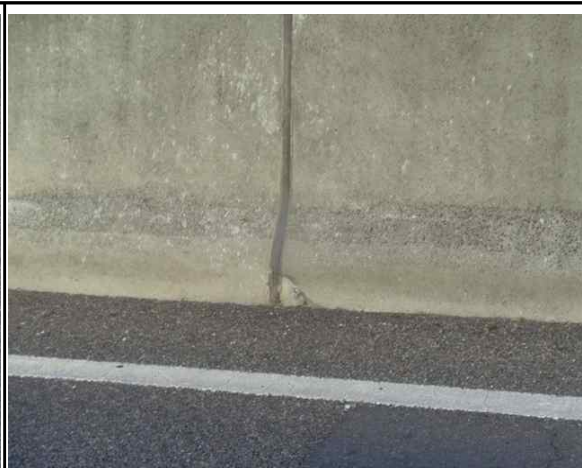
| S7 균열 | S8 파손 |

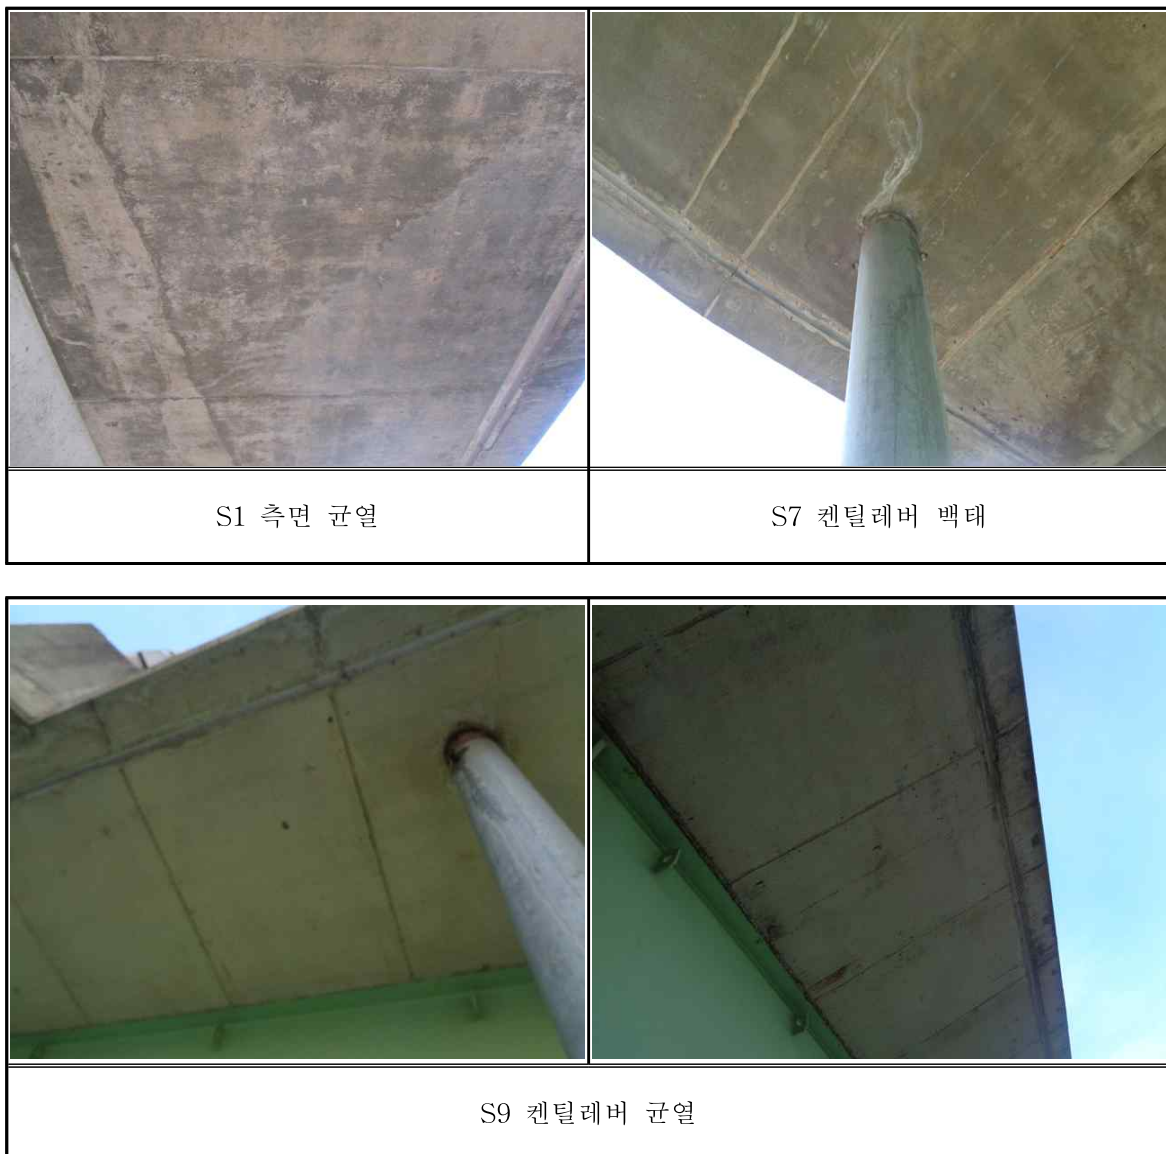
슬래브하면의 외관조사 결과, 금회 배수관 근처 켄틸레버 구간에서 백태가 발생하였고, 현재 경미한 상태이므로 지속적인 관찰이 요구된다, 또한 기 손상인 일부구간 폭 0.1~0.2mm 정도의 균열 및 콘크리트 파손 등의 손상이 조사되었다. 기 손상부는 손상의 진전시 내구성 확보를 위한 표면처리, 단면보수 등의 적절한 조치가 필요하다.

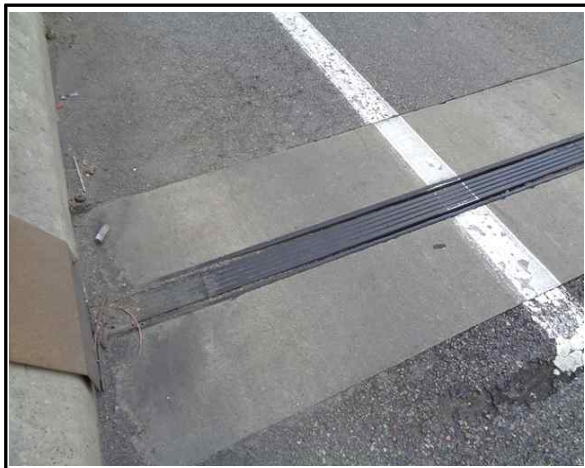
| A1 토사퇴적 | A1 후타재 균열 |

신축이음은 강평거조인트, N.B 조인트가 시공되어 있으며, 신축유간은 양호한 상태이나, 일부구간 본체 이물질 퇴적 및 후타재 균열, 차수판 볼트 탈락 등의 손상이 확인되었다. 기 손상부는 부재의 사용성 및 내구성을 위한 정비 및 표면처리 등의 조치가 필요하다.

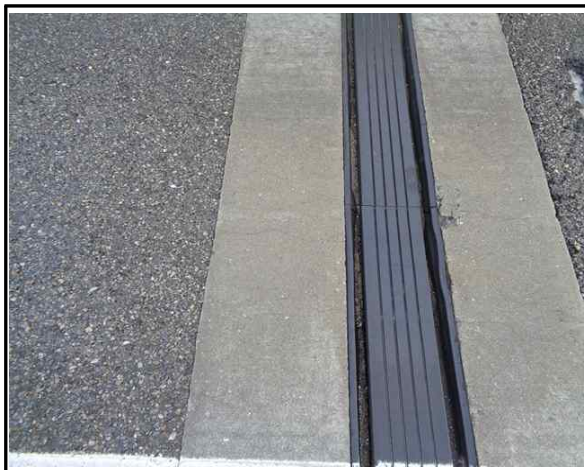
| P4 후타재 균열 | P7 토사퇴적 |

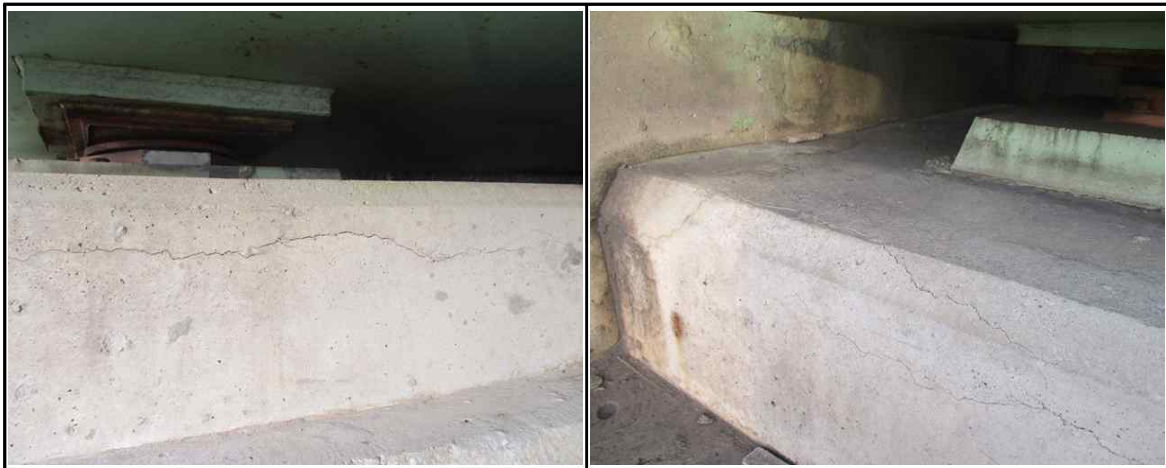
교량받침은 포트받침, 탄성받침으로 시공되었고, 교량받침에 대한 점검결과, 가동상태는 대체로 양호한 상태이나, 기 손상인 일부구간 받침콘크리트 및 무수축물탈 균열, 녹발생, 이동량계이지 파손 등이 조사되었다, 기 손상부는 진전시 표면처리 등의 조치가 필요하다. 금회 조사시 P4-SH4에 받침콘크리트 들뜸이 신규 손상으로 조사되었고, 손상부는 주기적인 점검을 통한 손상의 진전여부 확인이 필요하다.

P4-SH4 받침콘크리트 들뜸

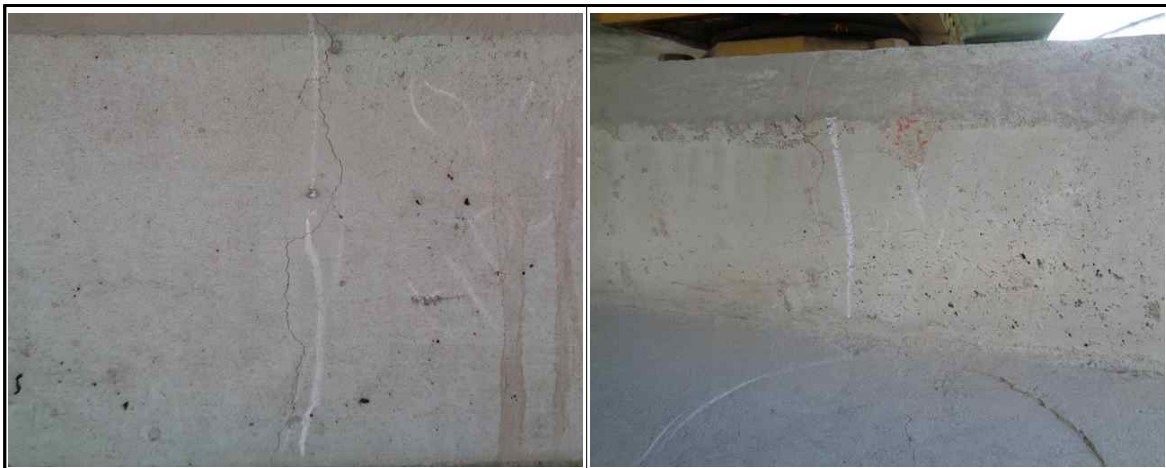
P5-SH1 받침콘크리트 균열

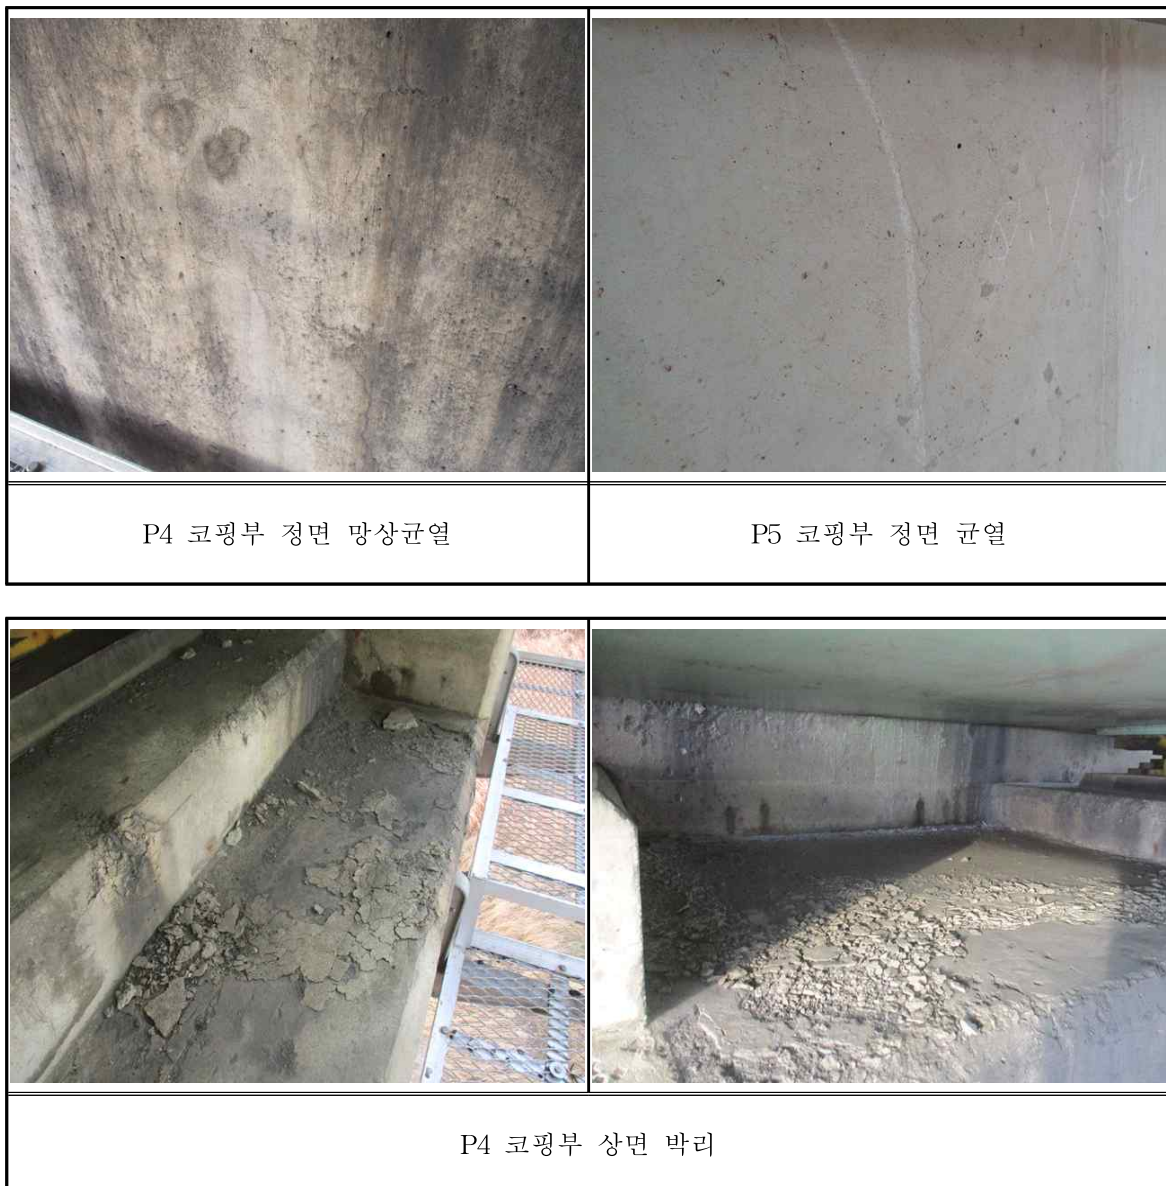
하부구조의 외관조사 결과, 폭0.2mm 이하의 균열 및 망상균열, 콘크리트 박리, 누수오염, 등의 손상이 조사되었고, 기존 손상으로 확인되었다. 기존 손상부는 손상의 진전시 내구성 확보 차원의 표면처리, 단면보수 등의 조치가 요구되며, 콘크리트 박리 구간은 신축이음으로 유입된 우수에 의한 손상으로 신축이음 보수와 연계된 유지관리가 요구된다.

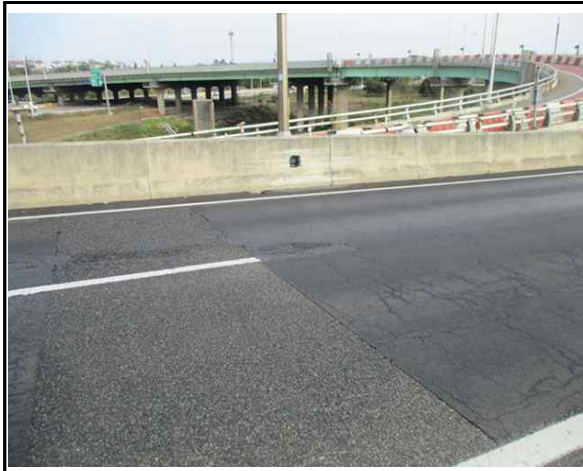
| S5 포장 마모(라벨링) | S6 미끄럼방지 포장 박리 |

아스팔트로 시공된 교면포장은 기 손상인 노후화 및 차량의 반복적인 통행으로 인한 아스콘 패임 및 포트홀, 포장 마모(라벨링), 미끄럼방지포장 망상균열 등의 손상이 조사되고, 일부 패임, 미끄럼방지망 망상균열 등의 신규 손상이 조사되었다. 기 손상의 진전은 미미한 것으로 판단되나, 기 손상은 내구성 및 사용성 확보를 위해 아스콘 팻칭, 채포장 등의 유지관리가 필요하다.

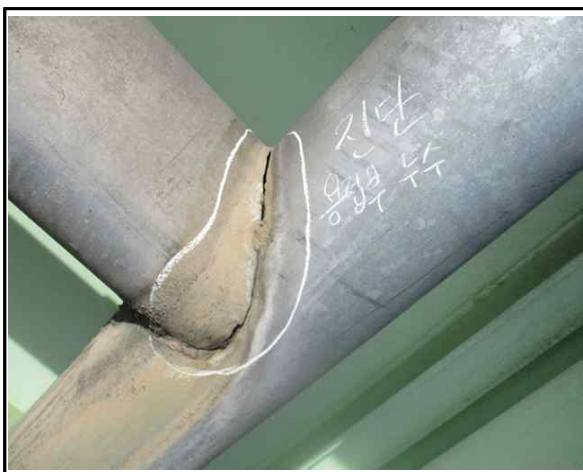
| S2 용접부 누수 | S8 지지대 부식 |

배수시설은 산악형이며 외관 조사결과, 기 손상인 배수구 막힘이 조사되었고, 배수관 이음부 누수, 지지대 부식 등의 신규 손상이 조사되었다. 손상부는 정비 등의 유지관리가 요구된다.

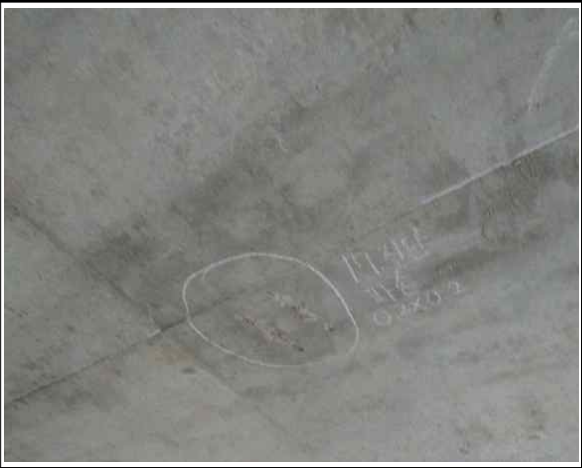
| S17 재료분리 | S17 파손 |

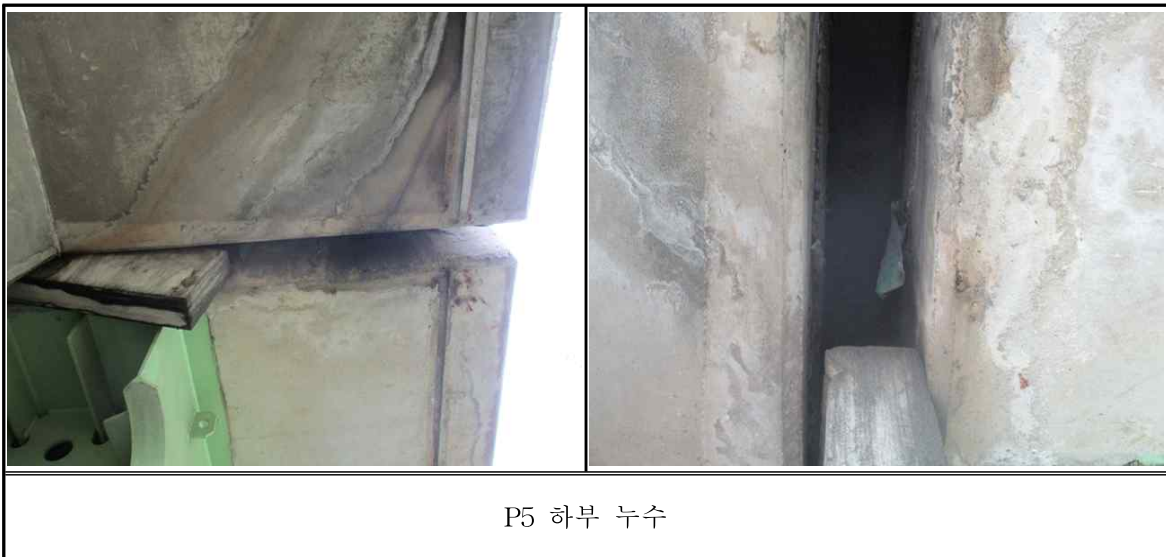
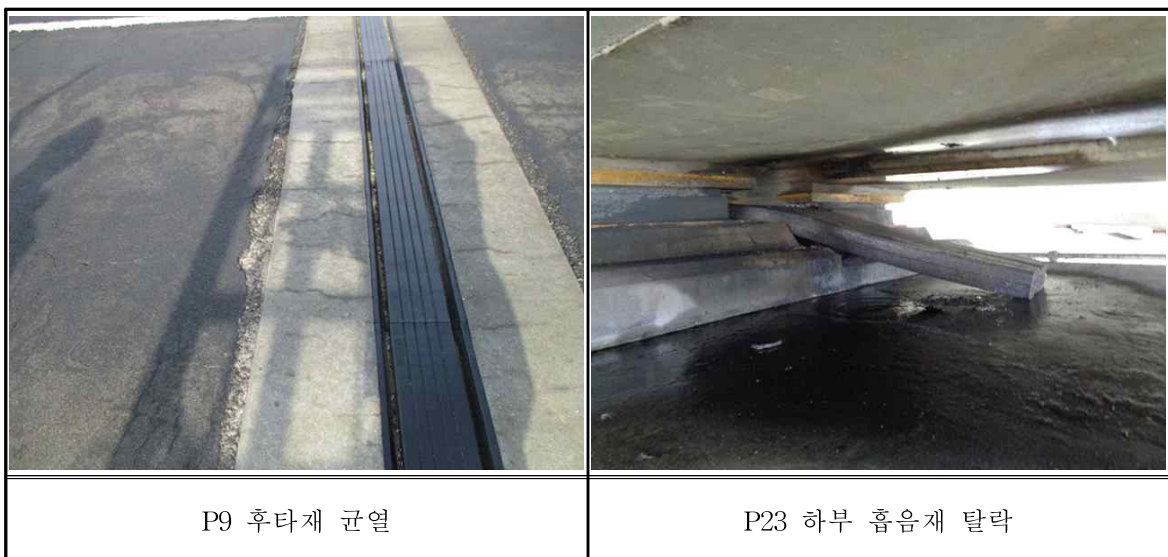
신축이음은 강평거조인트, N.B 조인트가 시공되어 있으며, 신축유간은 양호한 상태이나, 기 손상인 일부구간 본체 이물질 퇴적 및 흡음재 탈락, 누수, 후타재 균열, 이격 등의 손상이 확인되었다. 금회 차수판 볼트 탈락 및 본체 고무재 손상이 신규 조사되었고, 손상부는 부재의 사용성 및 내구성을 위한 정비 및 표면처리 등의 조치가 필요하며, 신축이음 누수 구간은 하부구조의 열화 및 박리가 심화 될 수 있으므로, 하부 고무재 배수관 교체, 신축이음 교체 등의 조치가 필요하다.

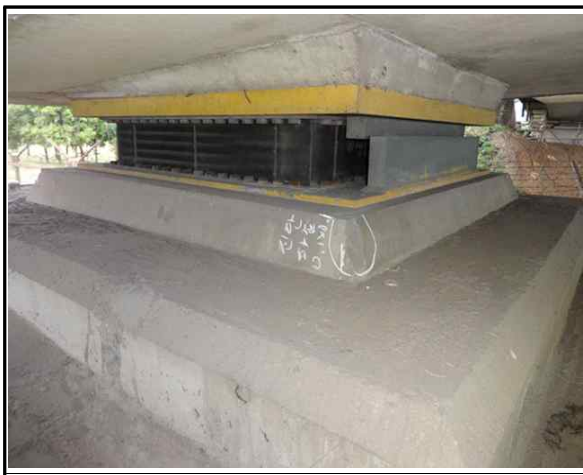
| P16-SH1 무수축물탈 파손 | P19-SH3 플레이트 녹발생 |

교량받침은 포트받침, 탄성받침, 내진받침으로 시공되었고, 교량받침에 대한 점검결과, 가동상태는 대체로 양호한 상태이나, 기 손상인 일부구간 받침콘크리트 및 무수축물탈 균열, 파손, 철근노출, 이동량계이지 파손 등이 조사되었다. 금회 받침 몰탈 단면손상 및 스토퍼 간섭, 볼트부식, 철근노출 등의 손상이 추가 조사되었고, 손상부는 주기적인 점검을 통한 손상의 진전유무 확인 및 진전시 표면처리, 단면보수, 채도장 등의 조치가 필요하다.

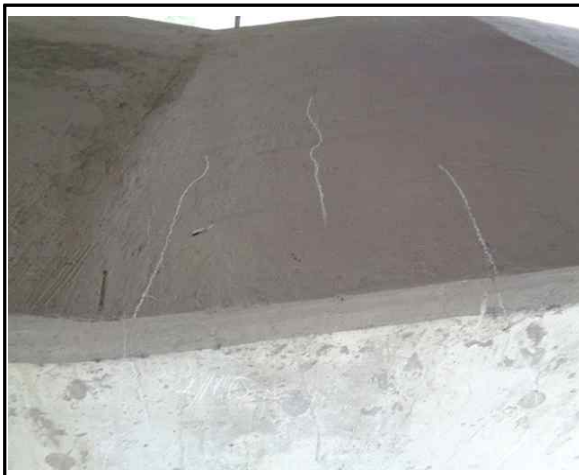
P7 코핑부 상면 균열

하부구조의 외관조사 결과, 기 손상인 폭0.3mm 이상 및 폭 0.2mm 이하의 균열 및 망상균열, 콘크리트 박리, 누수흔적 등의 손상이 조사되었고, 금회 일부 구간에 망상균열 및 박리, 박락, 철근노출 등의 손상이 추가 조사되었다. 손상부는 손상의 진전시 내구성 확보 차원의 표면처리, 단면보수, 단면보수+방청, 주입보수 등의 조치가 요구되며, 콘크리트 박리 구간은 신축이음으로 유입된 우수에 의한 손상으로 신축이음 보수와 연계된 유지관리가 요구된다.

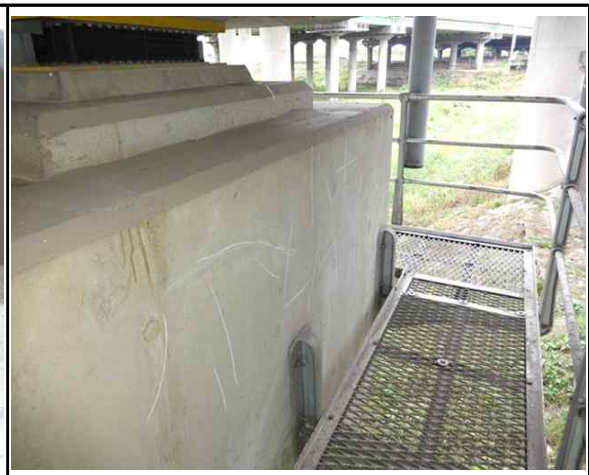
P6 코핑부 배면 망상균열

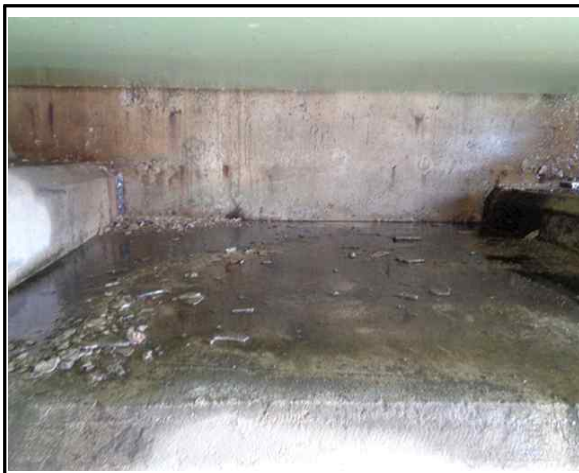
P19 코핑부 상면 박리

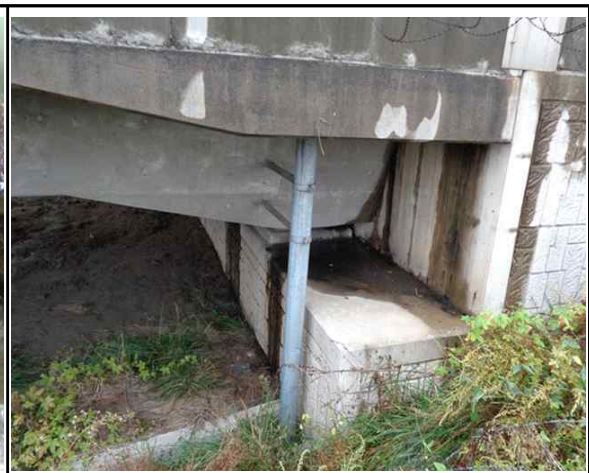
A2 누수
