| 시<br>행<br>기<br>관 | 일 산 대 교 (주) | 과 업 명 | 2017년 하반기 일산대교 정기점검 용역 | 구조물명 | 일산대교 | 측 측 | NONE | 일 자 | 도면번호 |
| | | 점검기관 | (주) 명 성 엔 지 니 어 링 | 도 면 명 | 본선(인천방향) | 분 류 | - | 2017.12 | 본선-1 |

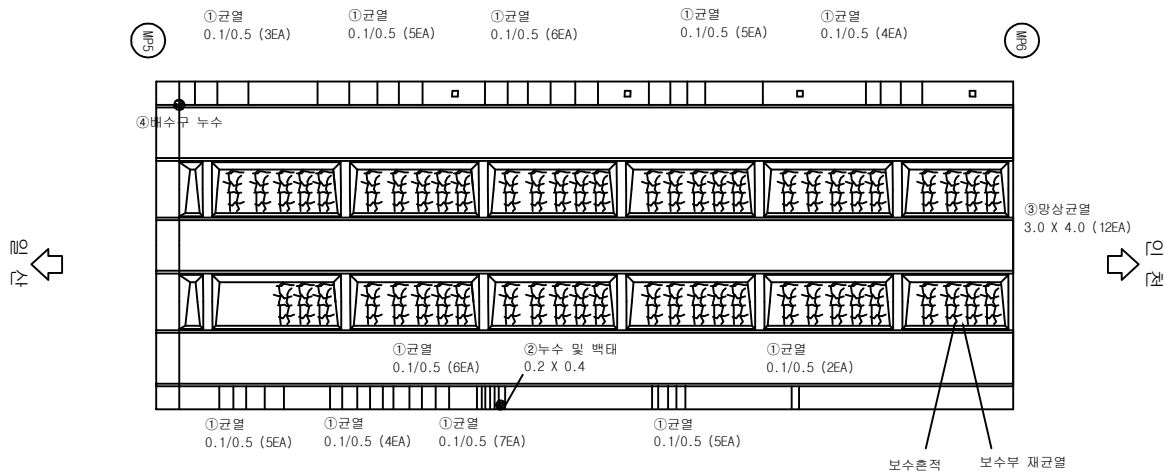
ID 슬래브 하면 ( S6 )

※Slab 전반적으로 표면처리  
로 보수가 완화가 된 상태이  
나 보수부 재균열 및 신규손  
상이 발생함(양방향)

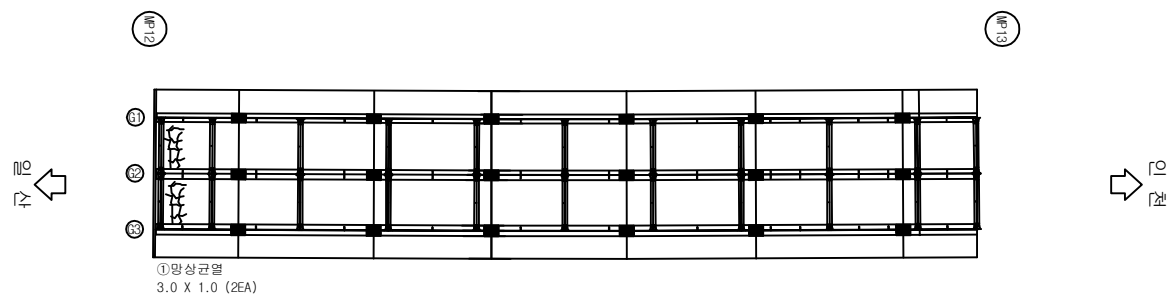
ID 슬래브 하면 ( S13 )

①망상균열  
3.0 X 1.0 (2EA)

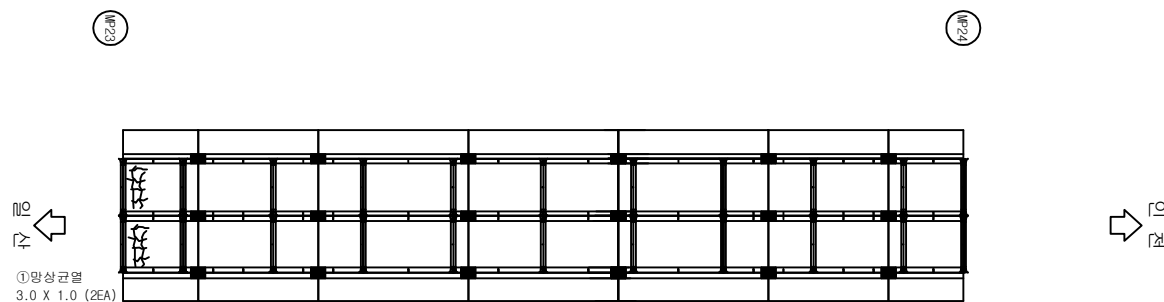
ID 슬래브 하면 ( S24 )

①망상균열  
3.0 X 1.0 (2EA)
