| 시<br>행<br>기<br>단 | 일 산 대 교 (주) | 과 업 명 | 2017년 하반기 일산대교 시설물 정기점검 용역 | 구조물명 | 일산대교 H-RAMP | 차 량 | NONE | 일 자 | 도면번호 |
| | | 점검기관 | (주) 명 성 엔 지 니 어 링 | 도 면 명 | 슬래브 상면(S1, S2) | 대 령 | - | 2017.12 | H-1 |

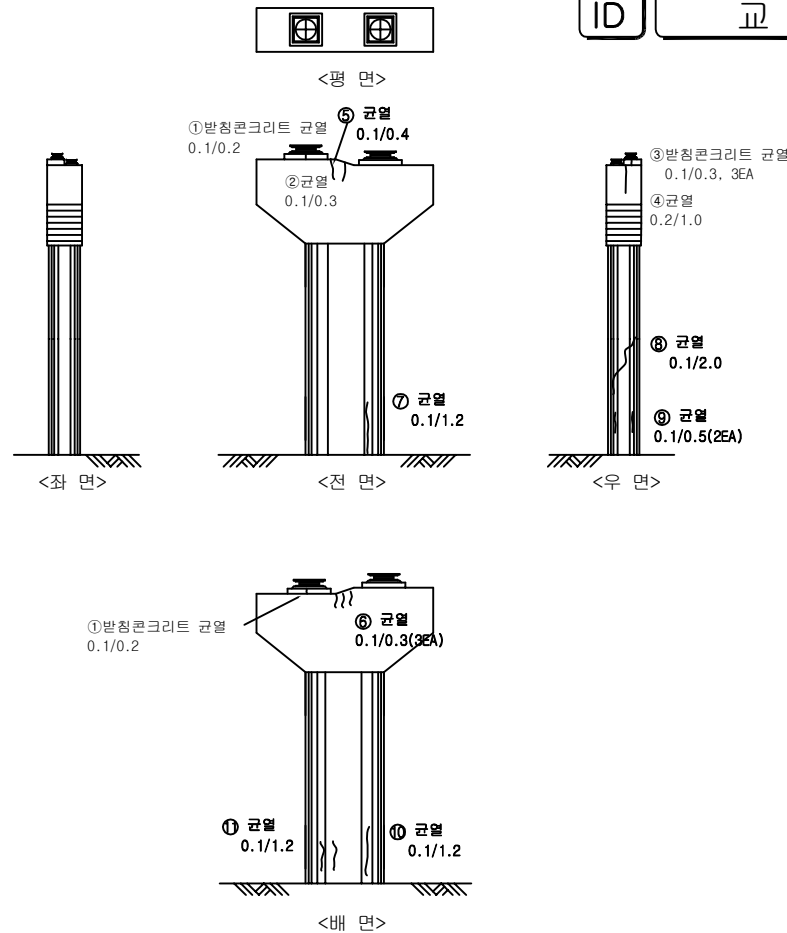
## ID 교각 (HP5)

| NO | 손상내용 | 손상규모 | | | 손상물량 | 비고 |
|---|---|---|---|---|---|---|
| 1 | 발청콘크리트균열 | | 0.2 | 2 | 0.4 | CR-0.2mm이하 |
| 2 | 균열 | | 0.3 | 1 | 0.3 | CR-0.2mm이하 |
| 3 | 발청콘크리트균열 | | 0.3 | 3 | 0.9 | CR-0.2mm이하 |
| 4 | 균열 | | 1.0 | 1 | 1.0 | CR-0.2mm이하 |
| 5 | 균열 | | 0.4 | 1 | 0.4 | CR-0.2mm이하 |
| 6 | 균열 | | 0.3 | 3 | 0.9 | CR-0.2mm이하 |
| 7 | 균열 | | 1.2 | 1 | 1.2 | CR-0.2mm이하 |
| 8 | 균열 | | 2.0 | 1 | 2.0 | CR-0.2mm이하 |
| 9 | 균열 | | 0.5 | 2 | 1.0 | CR-0.2mm이하 |
| 10 | 균열 | | 1.2 | 1 | 1.2 | CR-0.2mm이하 |
| 11 | 균열 | | 1.2 | 1 | 1.2 | CR-0.2mm이하 |
