| 시<br>행<br>기<br>관 | 일 산 대 교 (주) | 과 업 명 | 2017년 하반기 일산대교 시설물 정기점검 용역 | 구조물명 | 일산대교 I-RAMP | 축 측 | NONE | 일 자 | 도면번호 |
| | | 점검기관 | (주) 명 성 엔 지 니 어 링 | 도 면 명 | 슬래브 상면 ( S1 ) | 분 류 | - | 2017.12 | I-1 |

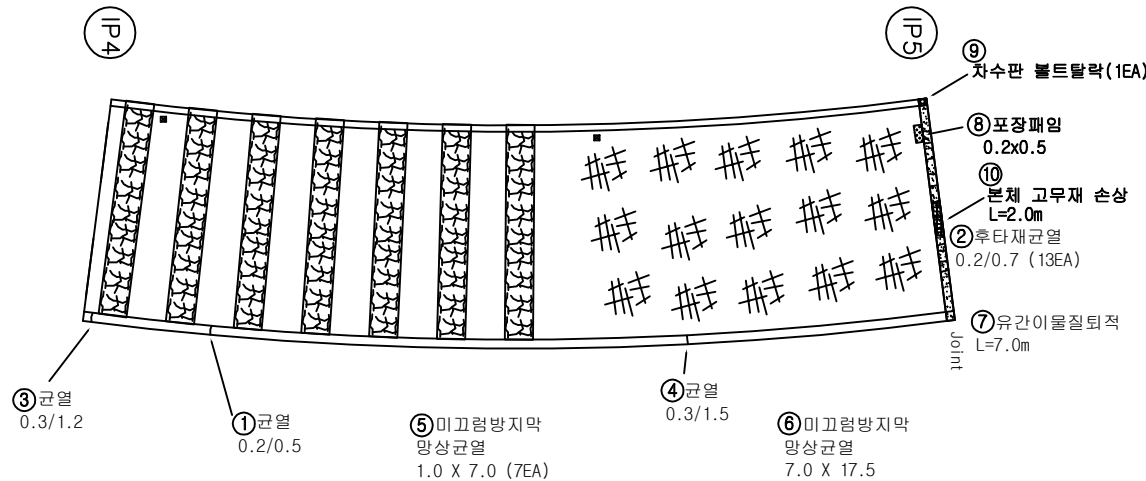
# ID 슬래브 상면 ( S5 )

| NO | 손상내용 | 손상규모 | | | 손상물량 | 비고 |
| 1 | 균열 | | 0.5 | 1 | 0.5 | CR<0.2mm이하 |
| 2 | 후타재균열 | | 0.7 | 13 | 9.1 | CR<0.2mm이하 |
| 3 | 균열 | | 1.2 | 1 | 1.2 | CR<0.3mm이상 |
| 4 | 균열 | | 1.5 | 1 | 1.5 | CR<0.3mm이상 |
| 5 | 망상균열 | 1.0 | 7.0 | 7 | 49.0 | |
| 6 | 망상균열 | 7.0 | 17.5 | 1 | 122.5 | |
| 7 | 유간이물침전적 | | 7.0 | 1 | 7.0 | |
| 8 | 포장파임 | 0.2 | 0.5 | 1 | 0.1 | |
| 9 | 차수판 볼트 탈락 | | | 1 | 1.0 | |
| 10 | 본체 고무재 파손 | | 2.0 | 1 | 2.0 | |

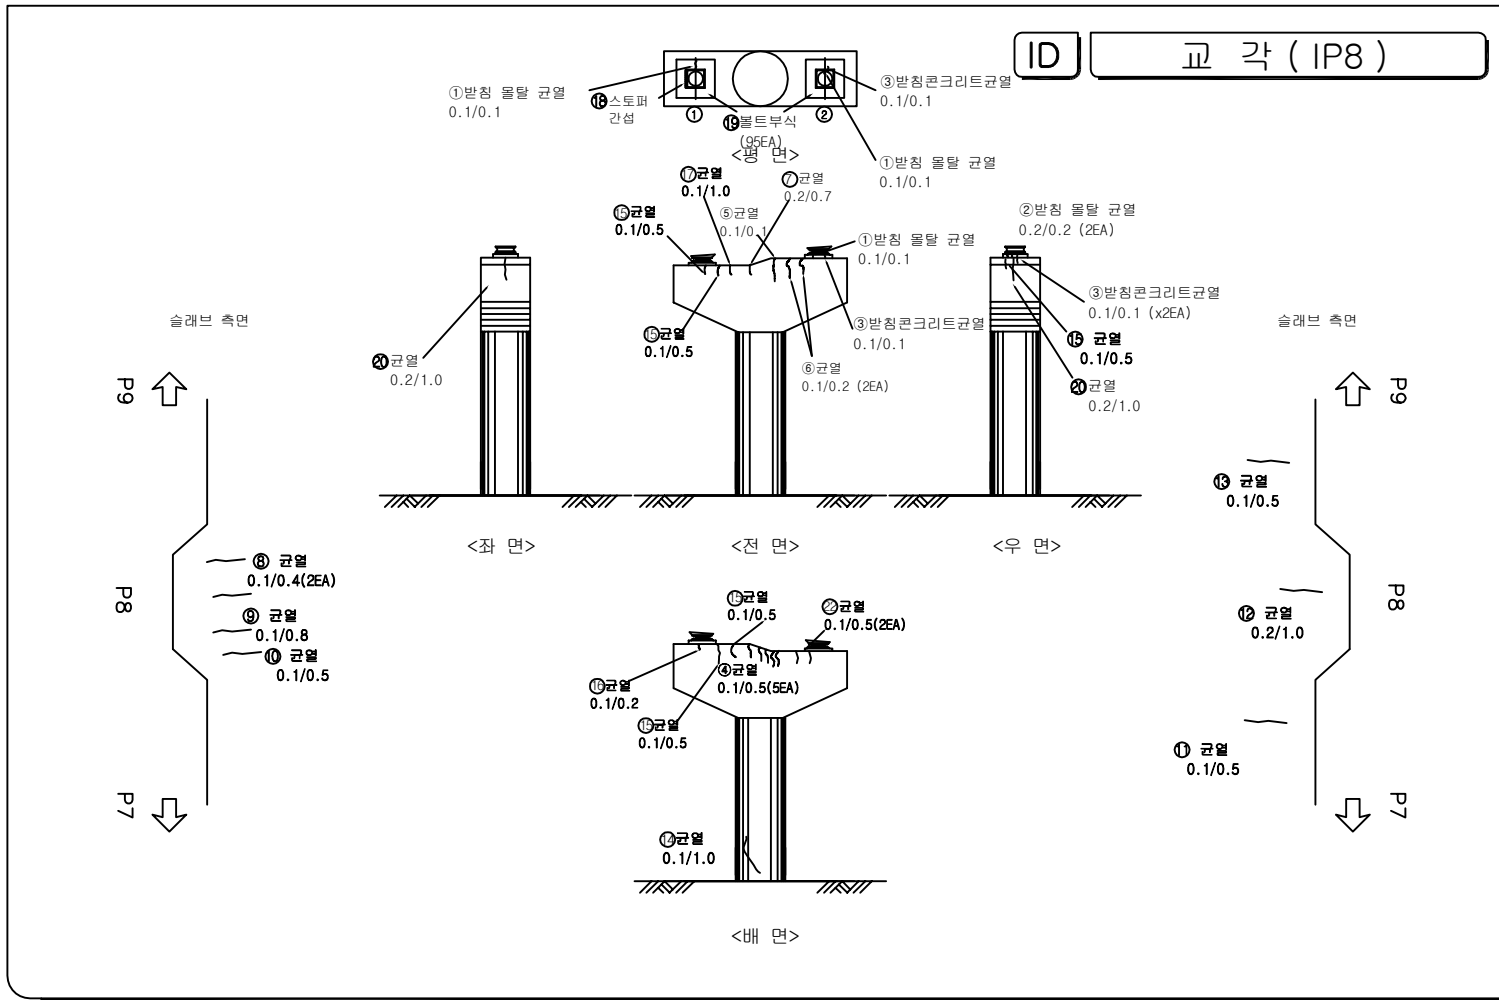
| NO | 손상내용 | 손상규모 | | | 손상물량 | 비고 |
|---|---|---|---|---|---|---|
| 1 | 받침 몰탈 균열 | | 0.1 | 3 | 0.3 | CR-0.2m이하 |
| 2 | 받침 몰탈 균열 | | 0.2 | 2 | 0.4 | CR-0.2m이하 |
| 3 | 받침콘크리트균열 | | 0.1 | 4 | 0.4 | CR-0.2m이하 |
| 4 | 균열 | | 0.5 | 5 | 2.5 | CR-0.2m이하 |
| 7 | 균열 | | 0.7 | 1 | 0.7 | CR-0.2m이하 |
| 19 | 볼트부식 | | | 95 | 95 | CR-0.2m이하 |

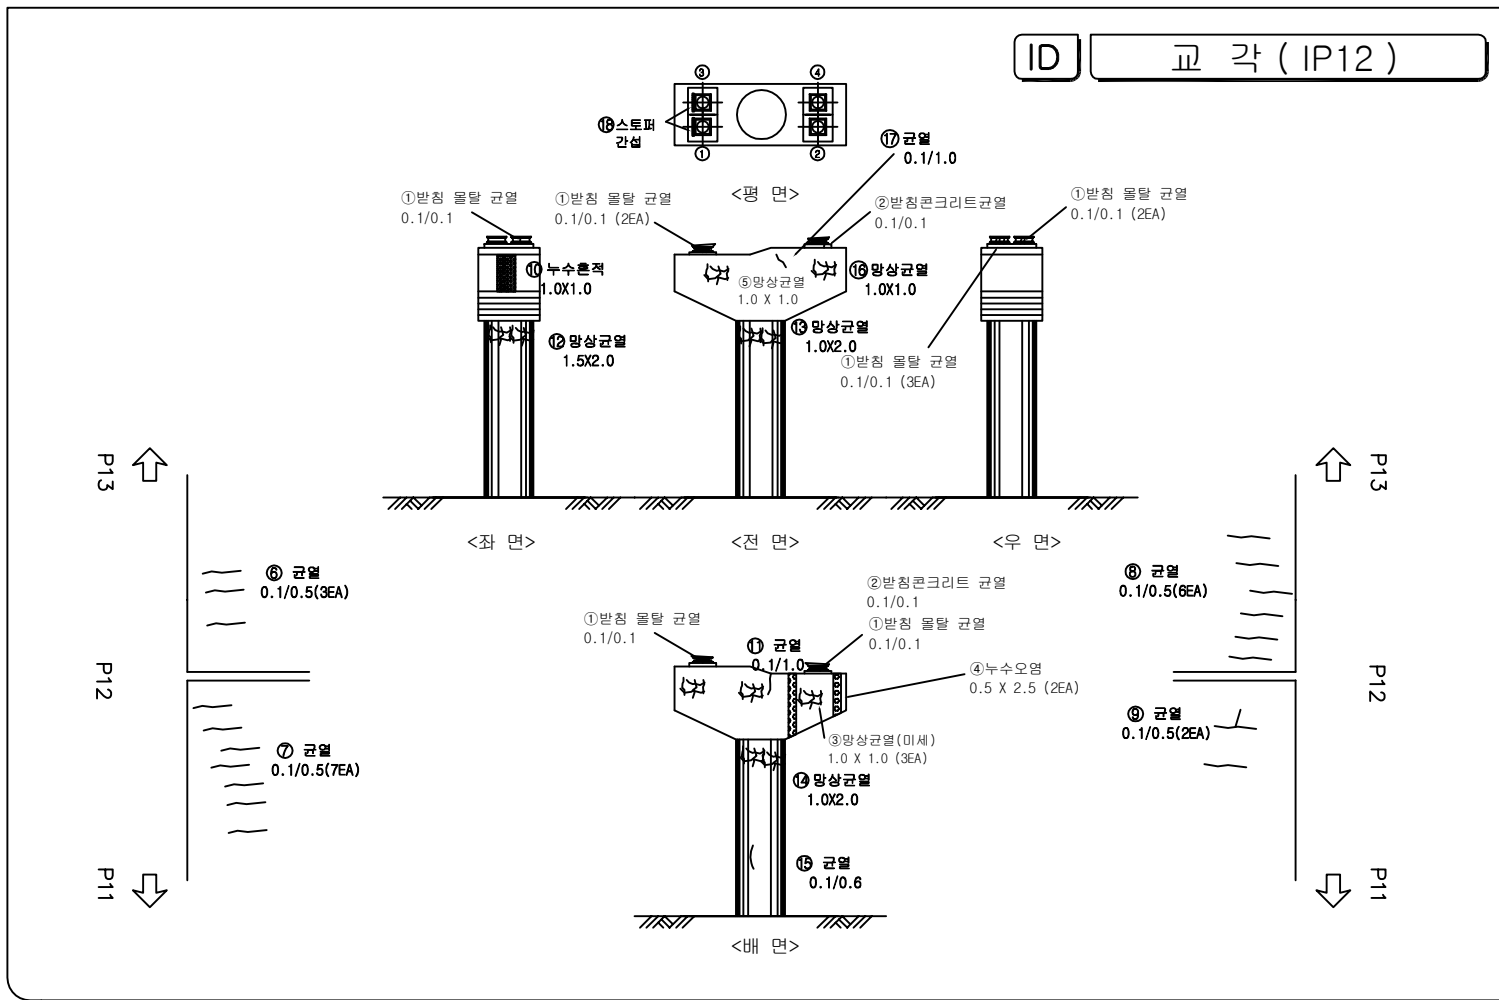
| NO | 손상내용 | 손상규모 | | | 손상물량 | 비고 |
|---|---|---|---|---|---|---|
| 1 | 받침 몰탈 균열 | | 0.1 | 10 | 1.0 | CR-0.2m이하 |
| 2 | 받침콘크리트 균열 | | 0.1 | 2 | 0.2 | CR-0.2m이하 |
| 3 | 망상균열 | 1.0 | 1.0 | 3 | 3.0 | |
| 4 | 누수흔적 | 0.5 | 2.5 | 2 | 2.5 | |
| 6 | 균열 | | 0.5 | 3 | 1.5 | CR-0.2m이하 |
| 12 | 망상균열 | 1.5 | 2.0 | 1 | 3.0 | |

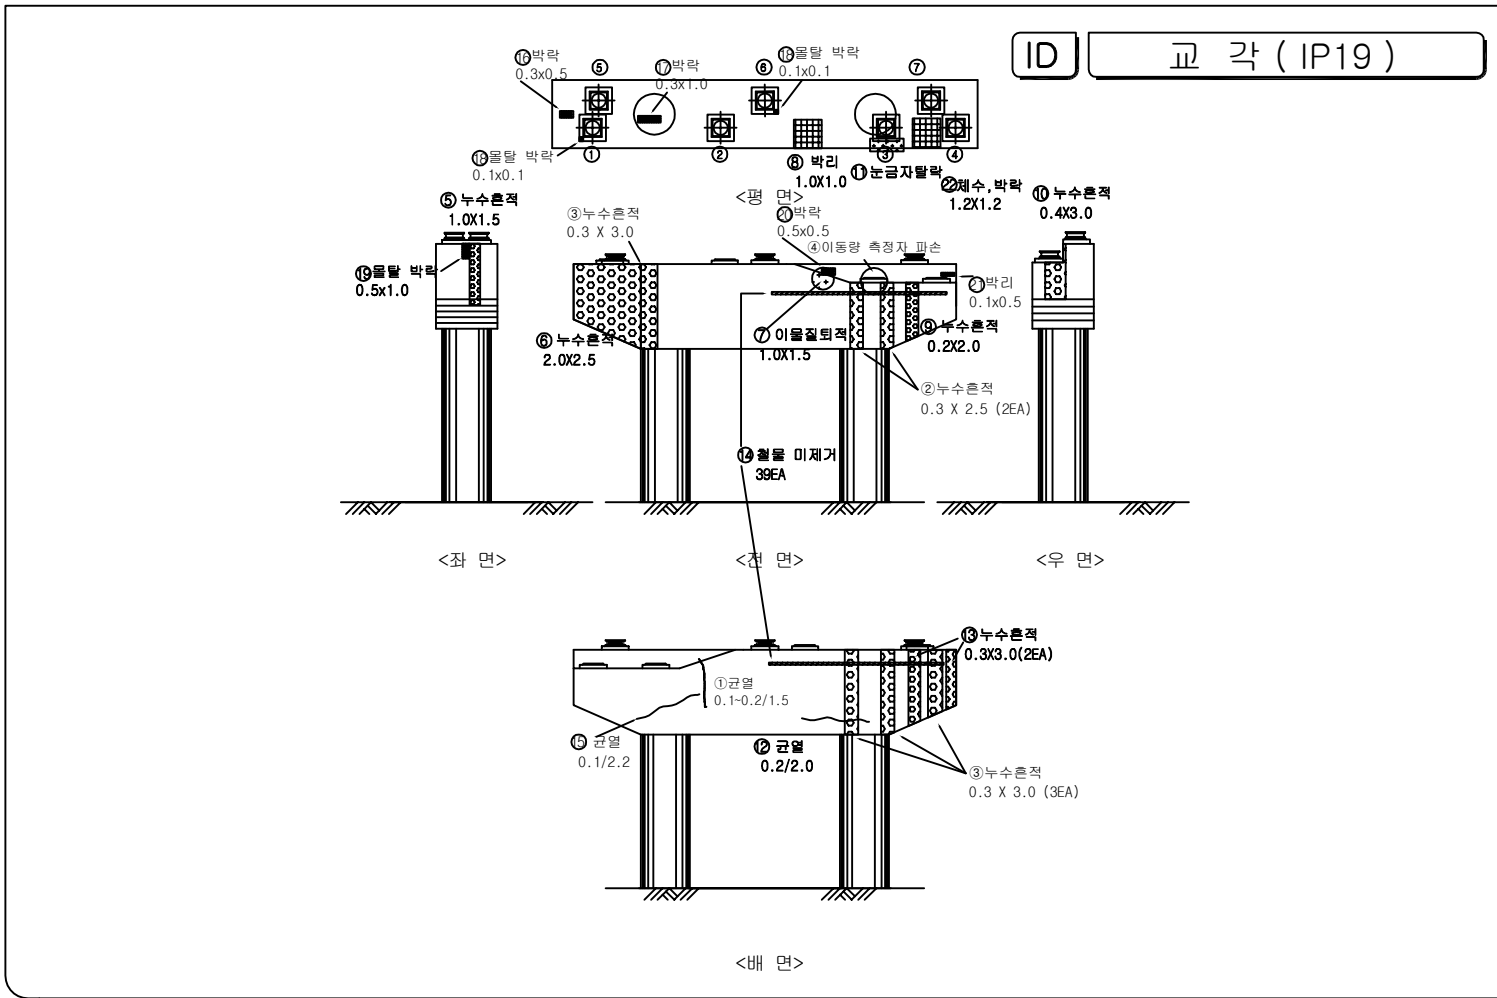
| NO | 손상내용 | 손상규모 | | | 손상물량 | 비고 |
|---|---|---|---|---|---|---|
| 1 | 균열 | | 1.5 | 1 | 1.5 | CR-0.2mm이하 |
| 2 | 누수흔적 | 0.3 | 2.5 | 2 | 1.5 | |
| 3 | 누수흔적 | 0.3 | 3.0 | 4 | 3.6 | |
| 6 | 누수흔적 | 2.0 | 2.5 | 1 | 5.0 | |
| 12 | 균열 | | 2.0 | 1 | 2.0 | CR-0.2mm이하 |

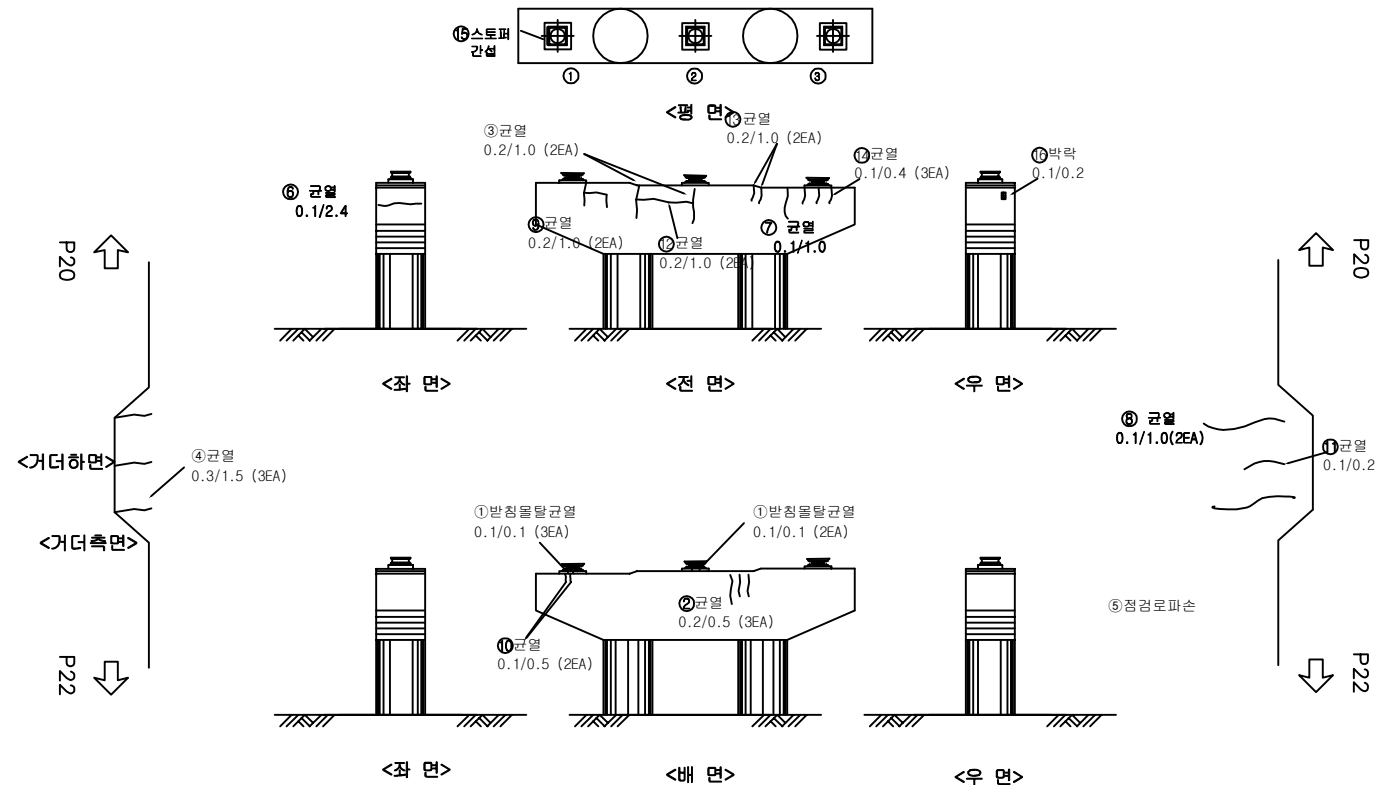
**ID 교 각 ( IP21 )**

| NO | 손상 내용 | 손상 규모 | | | 손상물량 | 비고 |
|---|---|---|---|---|---|---|
| 1 | 받침물탈균열 | | 0.1 | 5 | 0.5 | CR-0.2m이하 |
| 2 | 균열 | | 0.5 | 3 | 1.5 | CR-0.2m이하 |
| 3 | 균열 | | 1.0 | 2 | 2.0 | CR-0.2m이하 |
| 4 | 균열 | | 1.5 | 3 | 4.5 | CR-0.3m이상 |
| 6 | 균열 | | 2.4 | 1 | 2.4 | CR-0.2m이하 |
