## 경부고속철도 콘크리트궤도의 균열 및 손상 유형

## Crack and Damage Patterns of Concrete Track of Kyeong-Bu High-Speed Railways

**Abstract** In the entire 2<sup>nd</sup> phase section(Dong-Dae-Gu~Busan) of Kyeong-Bu high-speed railway that was open in 2010, the concrete track has been installed. In Korea, because of insufficient experience on the concrete track, systematic maintenance standards should be established in the future. For this purpose, this paper investigated patterns of crack and damage occurred in the concrete track of Kyeong-Bu high-speed railway. According to the field investigation, cracks in concrete slab (TCL) are the most frequent, which develop following the interface between PC sleeper and TCL, and show the highest frequency on the earthwork. The separation of PC sleeper and TCL was observed in some area. Cracks in PC sleepers were also observed in some area, but the frequency was very low relative to the cracks in TCL. Based on these results, the causes and countermeasures on each type of cracks and damages were discussed.

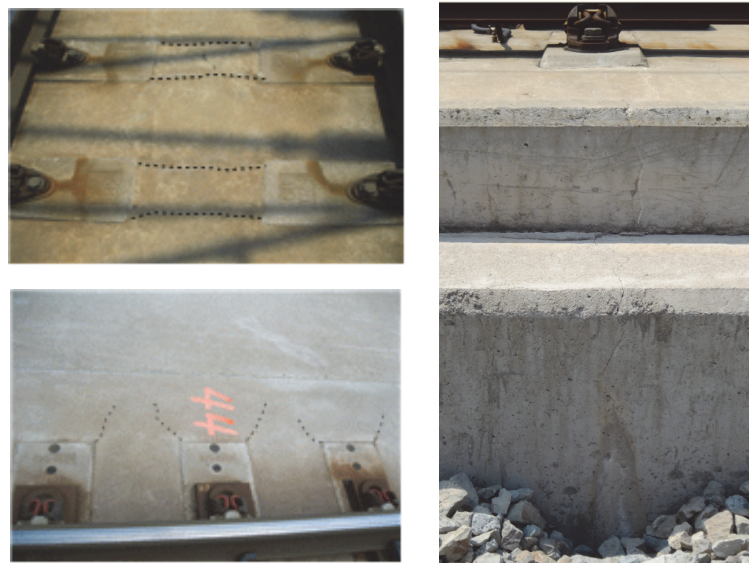
경부고속철도 2단계 구간(동대구~부산)의 콘크리트궤도에서 2010sus 개통 이후 지금까지 발생한 초기 균열과 손상은 콘크리트 도상(궤도 슬래브, TCL) 균열, 콘크리트 기층(HSB) 균열, PC 침목 균열, 침목-도상 분리 등으로 나타나고 있다(Fig. 2 참조).

(a) 콘크리트 도상(궤도 슬래브)와 기층의 균열

균열과 손상 유형 중에서 도상 슬래브의 균열과 콘크리트 기층의 균열은 그 구조적 특성에 따라 콘크리트 자체의 수축과 슬래브-기층 간 온도차에 의한 응력에 의해 발생하며, 침목이 매립되어 있으므로 슬래브의 단면이 급격히 변화하는 침목-도상 경계를 따라 균열이 발달하게 된다. 교량-토공 접속부 등에서는 부등침하가 발생할 경우 콘크리트 기층에서 상당히 큰 휨균열이 발생하기도 한다. 이 경우 부등침하에 의해 균열폭이 증가된다고 볼 수 있으나 실제 현장에서는 명확한 구분이 어려웠다. 독일에서의 경험이나 국내외 콘크리트 포장에서의 경험에 따르면 이러한 횡균열이 발생하더라도 균열폭이 적절히 관리되고, 하부 노반이 양호한 조건이 유지된다면 장기적인 내구성에 미치는 영향은 매우 낮다.

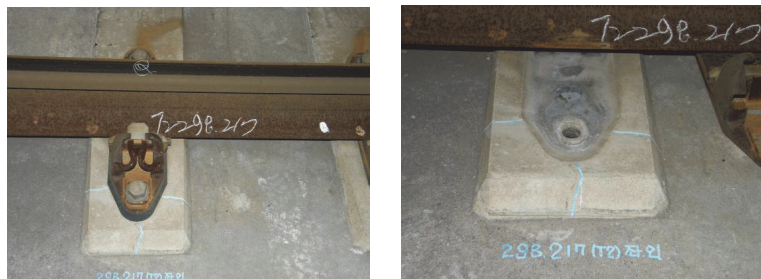
PC침목의 균열은 침목 모서리부에서 볼트 구멍을 중심으로 방사형으로 균열이 발생하고 있다. 균열폭은 0.3mm 미만이고 발생 빈도는 도상 균열에 비해 매우 낮다(Table 1 참조).

(b) PC침목 균열

인발 및 전단강도가 낮아져 앵커의 헐거워짐이나 뿔힘이 발생할 수 있기 때문에 레도 슬래브의 균열이 PC침목으로 연결되거나 PC침목 자체에 균열이 발생하는 것은 엄격히 제한하고 있다. 현장에서 발생한 PC침목의 균열은 볼트 구멍을 중심으로 방사형으로 발생하고 있지만 체결장치를 제거한 후의 균열 발달 상태를 보면 볼트에서부터 균열이 시작된 것이 아니라 침목의 외측 모서리에서부터 발달하여 외기에 노출된 부분까지만 균열이 발생하고 있음을 알 수 있다(Fig. 2(b) 참조). 따라서 이 균열은 열차 하중에 의해 볼트로 전달되는 힘에 의해 발생한 것이 아니라 콘크리트의 수축 현상에 기인한 것이라고 판단된다. 이는 경부고속철도 2단계 구간의 사업소별 침목 균열 발생 현황을 보여 주는 Fig. 3을 보면 좀 더 분명해진다. 그림에서 특정 구역(고모사업소 관할 구역)에서 대부분의 침목 균열이 집중되어 있음을 알 수 있는데 이 구역은 사업 초기에 공급된 침목이 부설된 구역이다. 따라서 초기 콘크리트 침목 제조 시 양생이나 배합 등의 원인으로 건조수축 변형률이 크게 발생했을 가능성이 크다고 판단된다. 그러므로 PC침목 균열을 줄이기 위해서는 제조 시 콘크리트의 품질 관리가 무엇보다 중요할 것으로 판단된다.

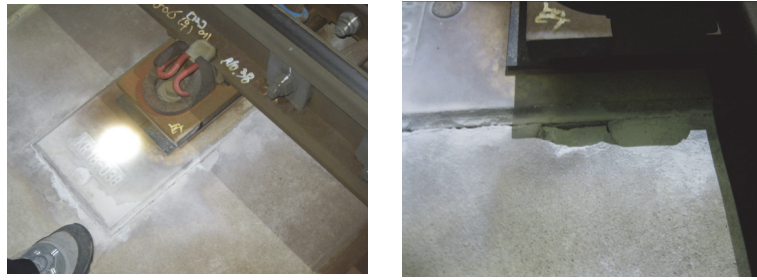
침목-도상 분리 구간은 침목 주변부 백태가 발생하고, 심한 경우 침목 및 도상 파손으로 진행되는 형태를 보이고 있다. 발생 빈도는 도상 균열이나 침목 균열보다 더 낮았다.

(c) 침목-도상 분리부에서의 백태, 균열, 파손

침목-도상 분리의 경우는 침목 주변의 콘크리트 표면에서 백화(efflorescence)가 발견되는 점으로 볼 때 침목 하부로 유입된 침투수가 열차 주행 시 펌핑(pumping) 현상에 의해 밖으로 흘러나오면서 이것이 슬래브 표면에서 석출되는 것으로 추정된다. 즉 침목 하부에는 침목의 상대적인 수직 처짐이 발생할 만큼의 간극(void)이 존재할 가능성이 크다. 현장에서 코어를 채취하여 내부를 확인한 결과에서도 Fig. 4와 같이 육안으로 간극을 확인할 수 있었다. PC침목 하부로 현장치기 콘크리트 채워 넣는 시공방법의 특성상 이러한 간극은 시공 중에 발생할 가능성이 높다. 따라서 시공 숙련도를 향상하는 것이 간극을 줄이는 데 가장 효과적인 대책이라고 판단된다. 콘크리트 침목은 래티스 철근으로 TCL과 연결되어 있기 때문에 간극이 발생하더라도 상대변위의 크기는 매우 작기 때문에 당장 열차의 운행에 영향을 주는 수준은 아니지만 수분이 침투하여 장기간 노출될 경우 철근 부식이 발생할 수도 있고, 열차 하중이 반복적으로 작용하게 되면 변위가 점차 증가하고 침목 주변의 도상 슬래브나 침목 콘크리트의 파손(faulting)으로 발전할 수 있으므로 주입 보수를 실시하는 것이 바람직하다.

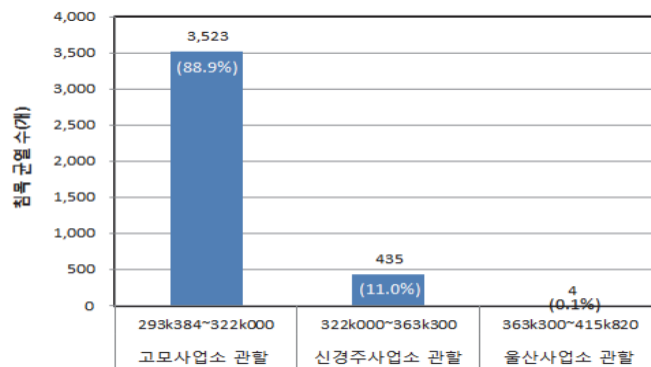
Fig. 3. Frequency of PC sleeper cracks

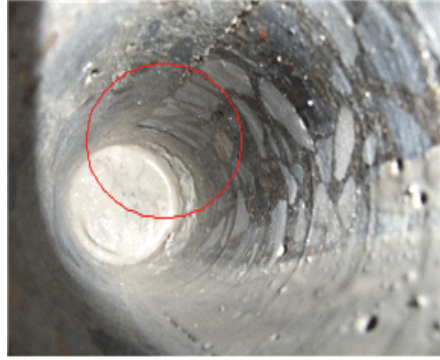
**Fig. 4.** Void in the interface of sleeper and TCL
