호남고속선 오송고가(T1)\_14(1.370~1.386km, S5-3, S5-4)

| 시 | 행 사 | 영역 | 영역 | 영역 | 사 | 인원 | | 구분 |
|---|---|---|---|---|---|---|---|---|
| KORAIL<br>KOREA RAILROAD | 한국철도공사 | 2017년도 호남고속선 오송-광주승정간 콘크리트케도 점검공역 | (주) 한국구조물안전연구원<br>(주) 한국국토안전연구원<br>(재) 한국건설품질연구원 | 이 복 영<br>김 문 강<br>김 경 기<br>윤 은 석 | 0220 (0.3mm이하 : 흑색)<br>0420 (0.3mm초과 0.5mm이하 : 황색)<br>0620 (0.5mm초과 1.0mm미만 : 적색)<br>1020 (1.0mm이상 : 분홍색) | 참목도상분리<br>망상균열<br>박리, 박락, 파손<br>백태 | 재료분리<br>철판노출<br>누수, 음압부<br>시공이음분리, 총분리 | |

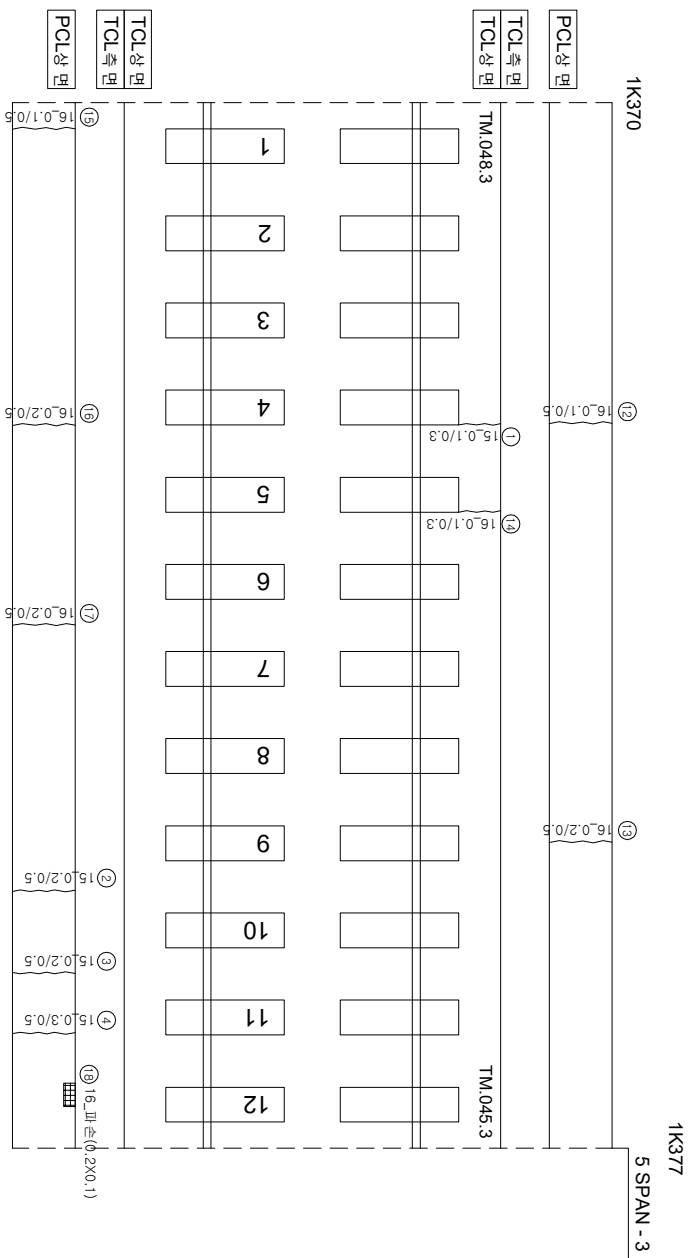
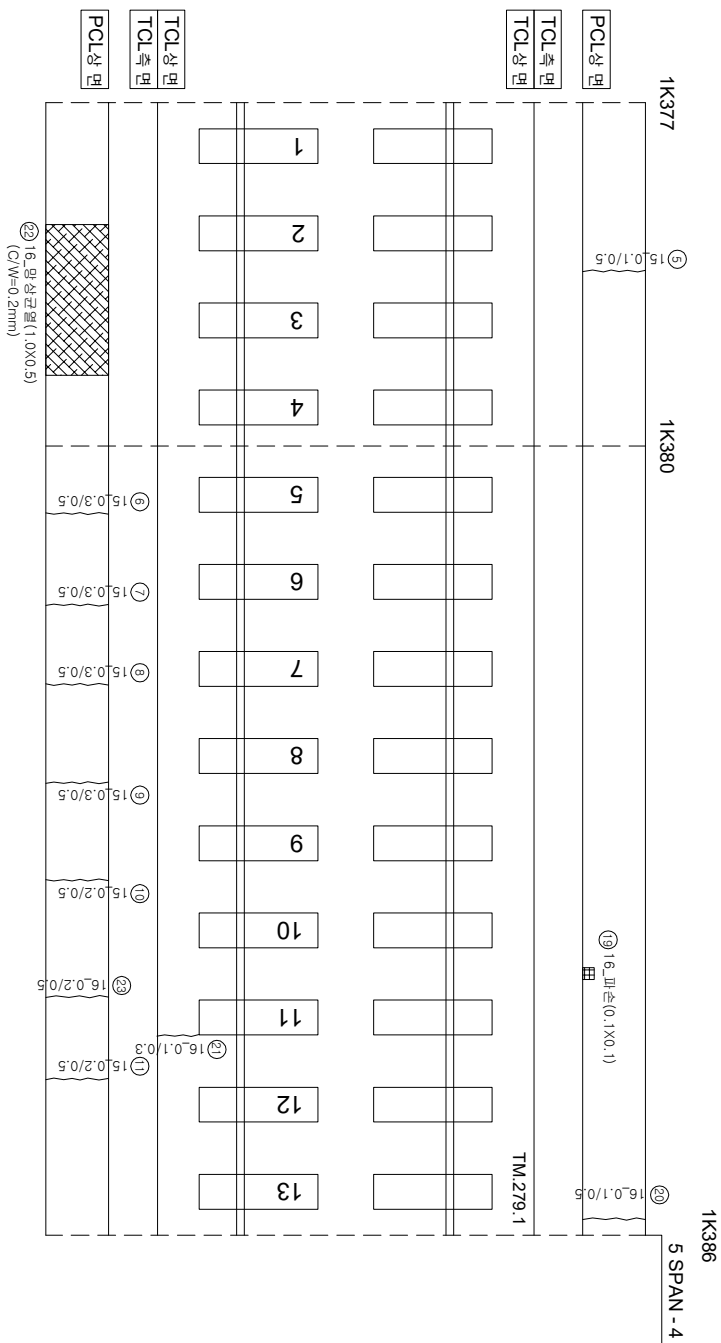
| 연번 | 순상 | 폭 | 연장 | 비고 | 연번 | 순상 | 폭 | 연장 | 비고 |
|---|---|---|---|---|---|---|---|---|---|
| 1 | 군열 | 0.1 | mm | 0.3 | m | 56 | | | |
| 2 | 군열 | 0.2 | mm | 0.5 | m | 57 | | | |
| 3 | 군열 | 0.2 | mm | 0.5 | m | 58 | | | |
| 4 | 군열 | 0.2 | mm | 0.5 | m | 59 | | | |
| 5 | 군열 | 0.1 | mm | 0.5 | m | 60 | | | |
| 6 | 군열 | 0.3 | mm | 0.5 | m | 61 | | | |
| 7 | 군열 | 0.3 | mm | 0.5 | m | 62 | | | |
| 8 | 군열 | 0.3 | mm | 0.5 | m | 63 | | | |
| 9 | 군열 | 0.3 | mm | 0.5 | m | 64 | | | |
| 10 | 군열 | 0.2 | mm | 0.5 | m | 65 | | | |
| 11 | 군열 | 0.2 | mm | 0.5 | m | 66 | | | |
| 12 | 군열 | 0.1 | mm | 0.5 | m | 67 | | | |
| 13 | 군열 | 0.2 | mm | 0.5 | m | 68 | | | |
| 14 | 군열 | 0.1 | mm | 0.3 | m | 69 | | | |
| 15 | 군열 | 0.1 | mm | 0.5 | m | 70 | | | |
| 16 | 군열 | 0.2 | mm | 0.5 | m | 71 | | | |
| 17 | 군열 | 0.2 | mm | 0.5 | m | 72 | | | |
| 18 | 곡산 | 0.2 | m | 0.1 | m | 73 | | | |
| 19 | 곡산 | 0.1 | m | 0.1 | m | 74 | | | |
| 20 | 군열 | 0.1 | mm | 0.5 | m | 75 | | | |
| 21 | 군열 | 0.1 | mm | 0.3 | m | 76 | | | |
| 22 | 영상관열 | 1 | m | 0.5 | m | 77 | | | |
| 23 | 군열 | 0.2 | mm | 0.5 | m | 78 | | | |
