호남고속선 오송고가(T1)\_30(1.592~1.607km, S11-1, S11-2)

| 시 | 행 사 | 영 역 | 영 역 | 영 역 | 사 | 관 측 장 치 | | 장 치 | 단 |
|---|---|---|---|---|---|---|---|---|---|
| KORAIL<br>KOREA RAILROAD | 한국철도공사 | 2017년도 호남고속선 오송~광주승정간 콘크리트케도 점검공역 | (주) 한국구조물안전연구원<br>(주) 한국도로안전연구원<br>(재) 한국건설품질연구원 | 이 부 영 | 김 완 강<br>김 경 기<br>문 준 기 | 관 측 장 치 | 관 측 장 치 | 관 측 장 치 | 관 측 장 치 |

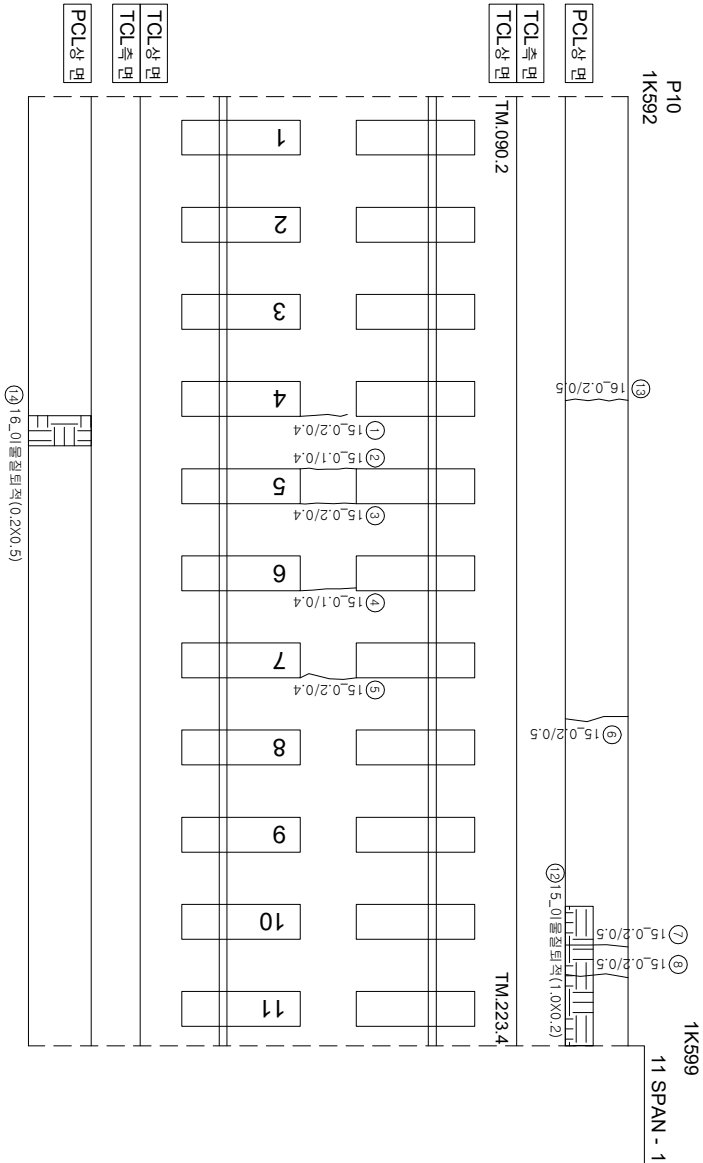
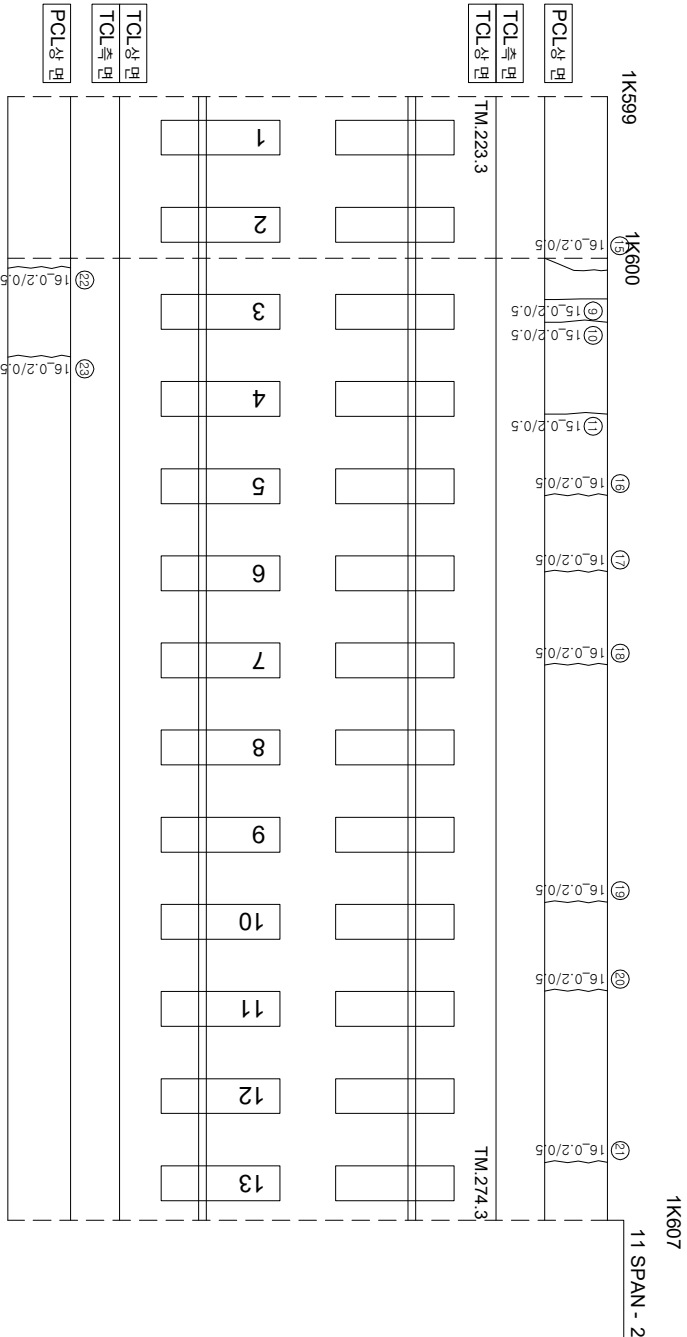
| 연번 | 순상 | 폭 | 연장 | 비고 | 연번 | 순상 | 폭 | 연장 | 비고 |
|---|---|---|---|---|---|---|---|---|---|
| 1 | 균열 | 0.2 | mm | 0.4 | m | 56 | | | |
| 2 | 균열 | 0.2 | mm | 0.4 | m | 57 | | | |
| 3 | 균열 | 0.2 | mm | 0.4 | m | 58 | | | |
| 4 | 균열 | 0.1 | mm | 0.4 | m | 59 | | | |
| 5 | 균열 | 0.2 | mm | 0.4 | m | 60 | | | |
| 6 | 균열 | 0.2 | mm | 0.5 | m | 61 | | | |
| 7 | 균열 | 0.2 | mm | 0.5 | m | 62 | | | |
| 8 | 균열 | 0.2 | mm | 0.5 | m | 63 | | | |
| 9 | 균열 | 0.2 | mm | 0.5 | m | 64 | | | |
| 10 | 균열 | 0.2 | mm | 0.5 | m | 65 | | | |
| 11 | 균열 | 0.2 | mm | 0.5 | m | 66 | | | |
| 12 | 이물물리적 | 0.1 | m | 0.2 | m | 67 | | | |
| 13 | 균열 | 0.2 | mm | 0.5 | m | 68 | | | |
| 14 | 이물물리적 | 0.5 | m | 0.5 | m | 69 | | | |
| 15 | 균열 | 0.2 | mm | 0.5 | m | 70 | | | |
| 16 | 균열 | 0.2 | mm | 0.5 | m | 71 | | | |
| 17 | 균열 | 0.2 | mm | 0.5 | m | 72 | | | |
| 18 | 균열 | 0.2 | mm | 0.5 | m | 73 | | | |
| 19 | 균열 | 0.2 | mm | 0.5 | m | 74 | | | |
| 20 | 균열 | 0.2 | mm | 0.5 | m | 75 | | | |
| 21 | 균열 | 0.2 | mm | 0.5 | m | 76 | | | |
| 22 | 균열 | 0.2 | mm | 0.5 | m | 77 | | | |
