호남고속선 오송고가(T1)\_34(1.649~1.662km, S12-3,S12-4)

| 시 | 행 사 | 영 역 | 영 역 | 영 역 | 사 | 과 일 | | 장 소 | 구 간 | 지 역 특 성 |
|---|---|---|---|---|---|---|---|---|---|---|
| KORAIL<br>KOREA RAILROAD | 한국철도공사 | 2017년도 호남고속선 오송-광주승정간 콘크리트케도 점검공역 | (주) 한국구조물안전연구원<br>(주) 한국도로안전연구원<br>(재) 한국건설품질연구원 | 이 복 영 | 간 원 강<br>김 경 기<br>문 은 작 기 | 관 령 | 0220 (0.3mm이하 : 흑색)<br>0420 (0.3mm초과 0.5mm이하 : 황색)<br>0620 (0.5mm초과 1.0mm미만 : 적색)<br>1020 (1.0mm이상 : 분홍색) | 참목도상분리<br>망상균열<br>박리, 박락, 파손<br>백태 | 재료분리<br>철크노출<br>누수, 음윤부<br>시공이음분리, 종분리 | |

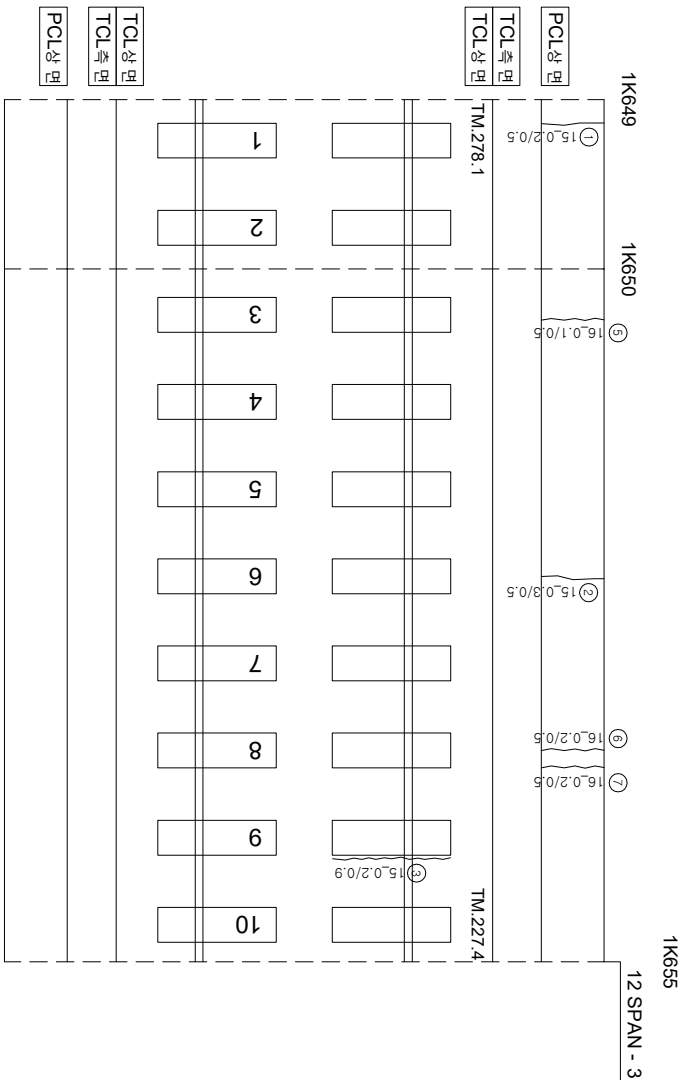
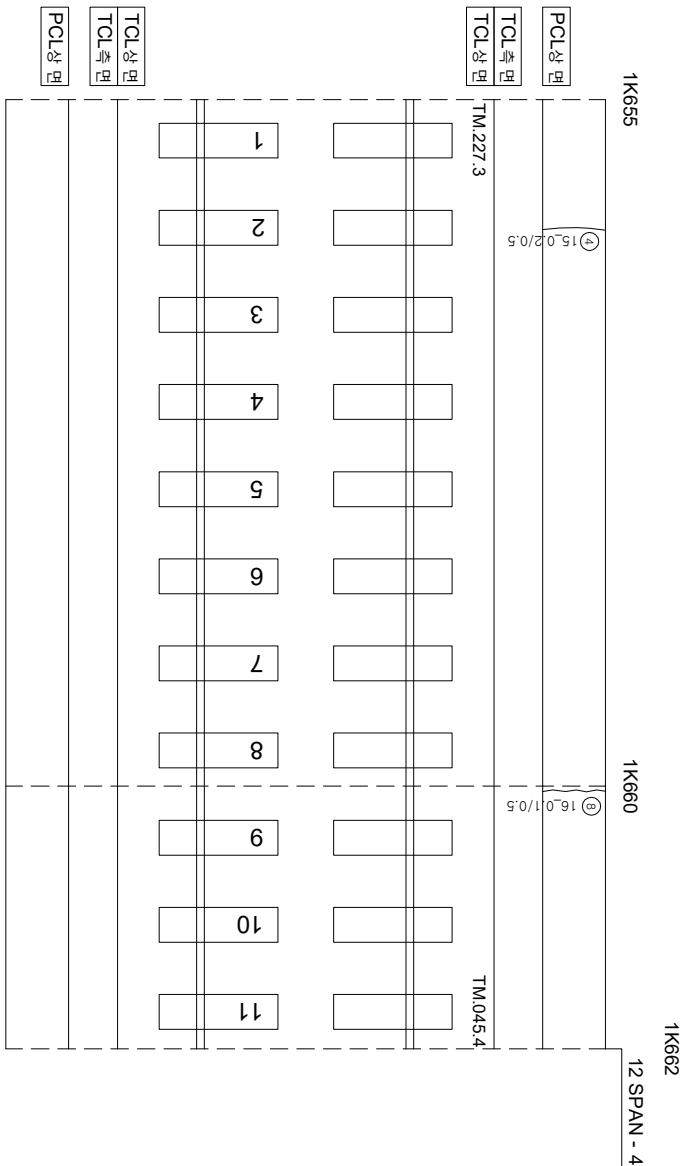
| 연번 | 순상 | 폭 | 연장 | 비고 | 연번 | 순상 | 폭 | 연장 | 비고 |
|---|---|---|---|---|---|---|---|---|---|
| 1 | 균열 | 0.2 | mm | 0.5 | m | 56 | | | |
| 2 | 균열 | 0.3 | mm | 0.5 | m | 57 | | | |
| 3 | 균열+균열 | 0.2 | mm | 0.9 | m | 58 | | | |
| 4 | 균열 | 0.2 | mm | 0.5 | m | 59 | | | |
| 5 | 균열 | 0.1 | mm | 0.5 | m | 60 | | | |
| 6 | 균열 | 0.2 | mm | 0.5 | m | 61 | | | |
| 7 | 균열 | 0.2 | mm | 0.5 | m | 62 | | | |
| 8 | 균열 | 0.1 | mm | 0.5 | m | 63 | | | |
