호남고속선 오송고가(T1)\_38(1.704~1.718km, S13-1, S13-2)

| 시 | 행 사 | 영 역 | 영 역 | 영역 | 사 | 과목 | | 단 | | | | | | |
|---|---|---|---|---|---|---|---|---|---|---|---|---|---|---|
| <b>KORAIL</b><br>KOREA RAILROAD | 한국철도공사 | 2017년도 호남고속선 오송-광주승정간 콘크리트케도 점검공역 | (주) 한국국조물안전연구원<br>(주) 한국도로안전연구원<br>(재) 한국건설품질연구원 | 이 복 영 | 간 원 강<br>김 경 기<br>문 원 작 | 영역 | | 0220 | (0.3mm이하 : 흑색) | 참모대상분리 | | 재료분리 | | |

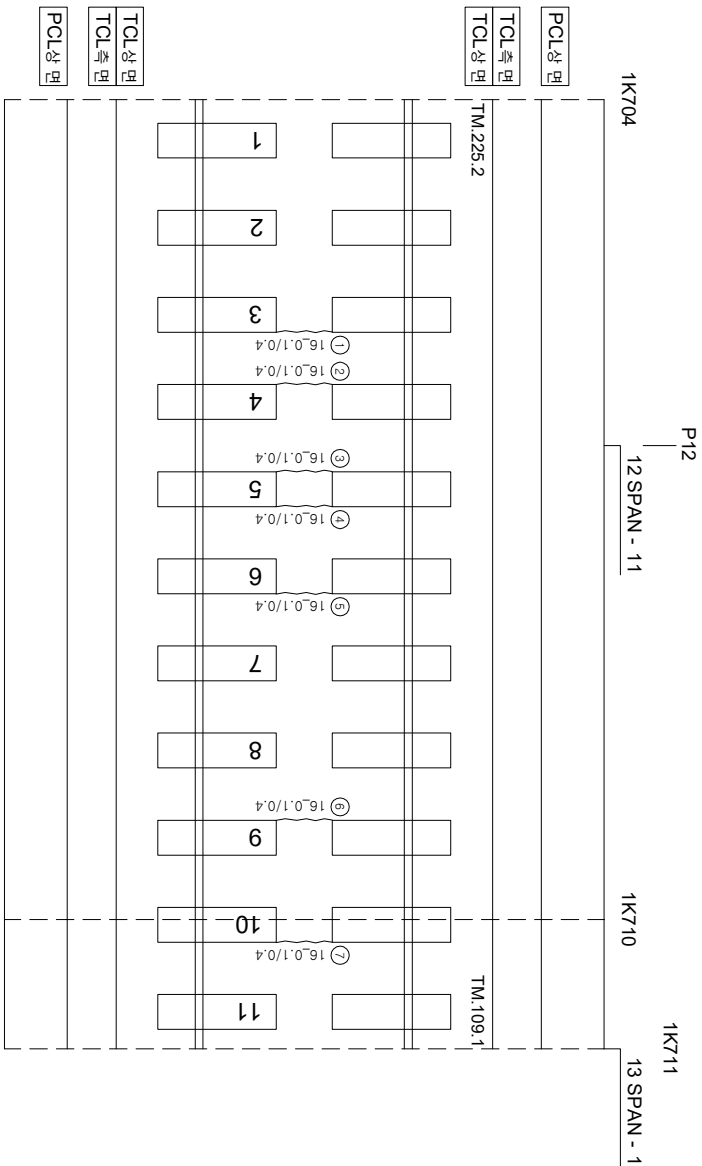
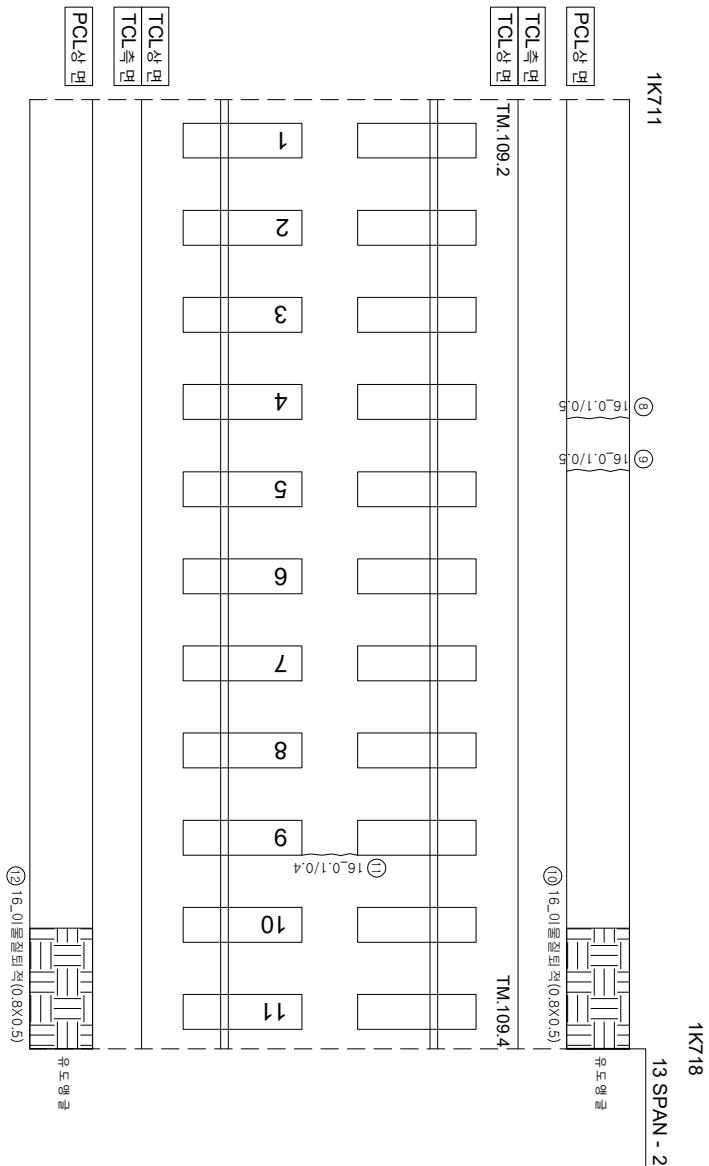
| 연번 | 순상 | 폭 | 연장 | 비고 | 연번 | 순상 | 폭 | 연장 | 비고 |
|---|---|---|---|---|---|---|---|---|---|
| 1 | 균열 | 0.1 mm | 0.4 m | | 56 | | | | |
| 2 | 균열 | 0.1 mm | 0.4 m | | 57 | | | | |
| 3 | 균열 | 0.1 mm | 0.4 m | | 58 | | | | |
| 4 | 균열 | 0.1 mm | 0.4 m | | 59 | | | | |
| 5 | 균열 | 0.1 mm | 0.4 m | | 60 | | | | |
| 6 | 균열 | 0.1 mm | 0.4 m | | 61 | | | | |
| 7 | 균열 | 0.1 mm | 0.4 m | | 62 | | | | |
| 8 | 균열 | 0.1 mm | 0.5 m | | 63 | | | | |
| 9 | 균열 | 0.1 mm | 0.5 m | | 64 | | | | |
| 10 | 이물 부착 | 0.8 m | 0.5 m | | 65 | | | | |
| 11 | 균열 | 0.1 mm | 0.4 m | | 66 | | | | |
| 12 | 이물 부착 | 0.8 m | 0.5 m | | 67 | | | | |
