호남고속선 오송고가(T1)\_45(1.802~1.816km, S14-3,S14-4)

| 시 | 행 사 | 영 역 | 영 역 | 영 역 | 사 | 인 지 | | 단 |
|---|---|---|---|---|---|---|---|---|
| KORAIL<br>KOREA RAILROAD | 한국철도공사 | 2017년도 호남고속선 오송-광주승정간 콘크리트케도 점검공역 | (주) 한국구조물안전연구원<br>(주) 한국국토안전연구원<br>(재) 한국건설품질연구원 | 이 부 영 | 김 완 강<br>김 경 기<br>문 석 기 | 영역 | | |

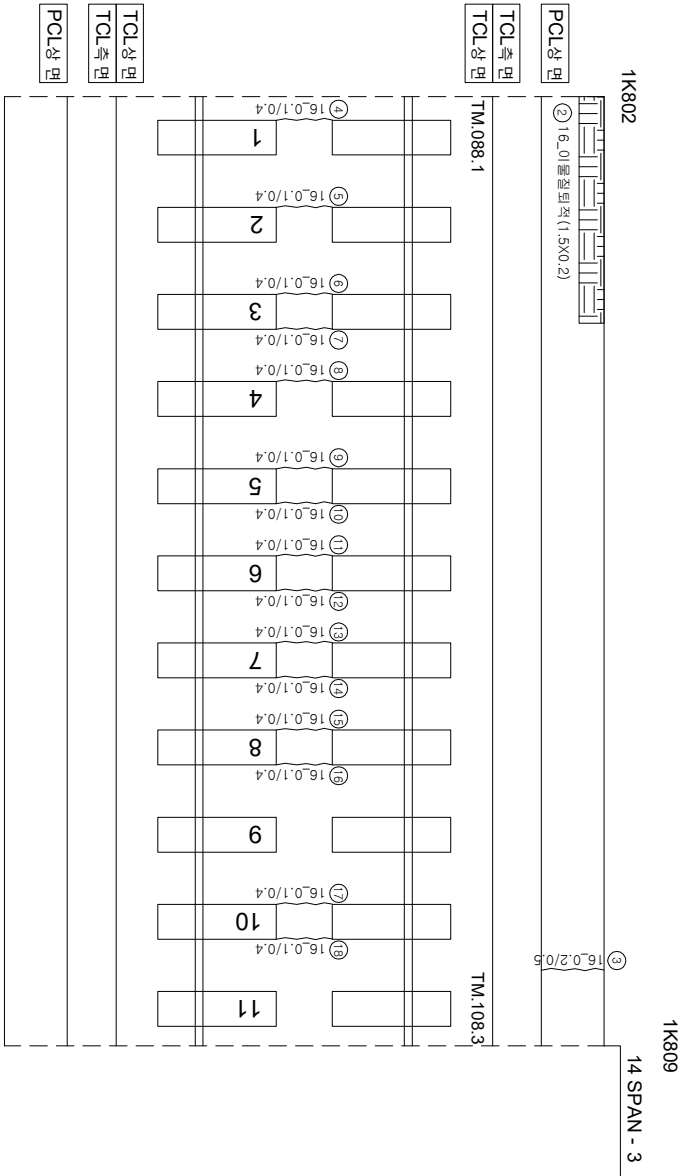
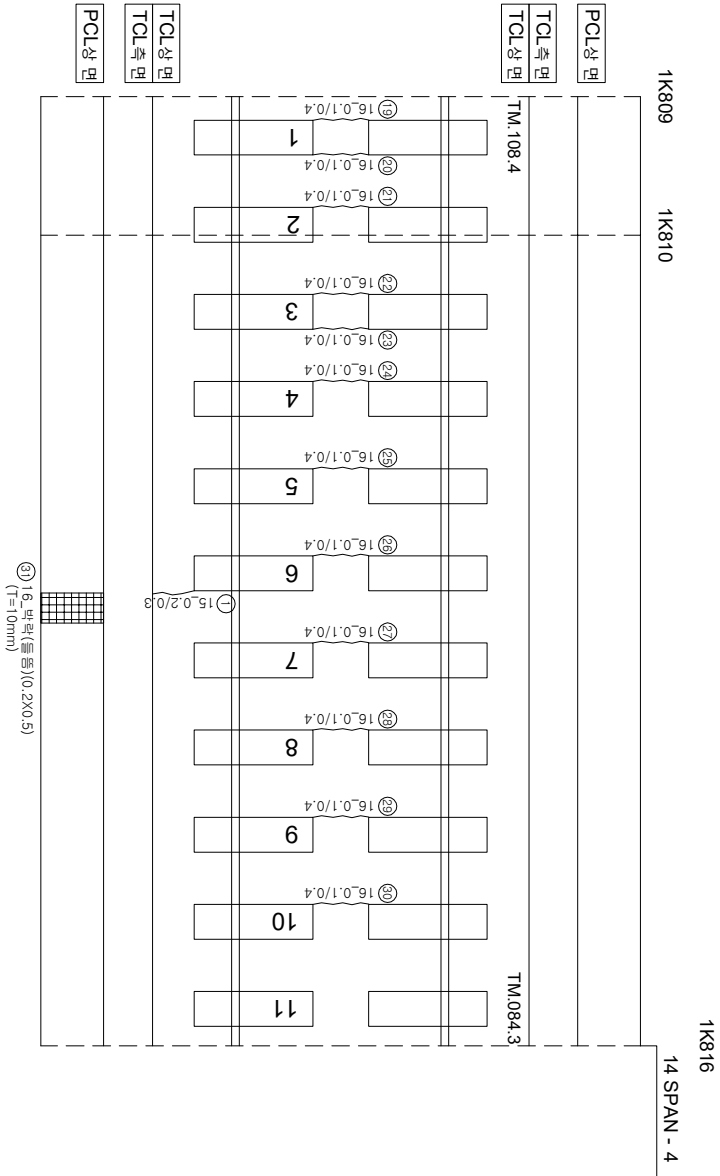
| 연번 | 구분 | 순상 | 폭 | 연장 | 비고 | 연번 | 순상 | 폭 | 연장 | 비고 |
|---|---|---|---|---|---|---|---|---|---|---|
| 1 | 구결 | 0.2 | mm | 0.3 | m | 56 | | | | |
| 2 | 이동물 퇴적 | 1.5 | m | 0.2 | m | 57 | | | | |
| 3 | 구결 | 0.2 | mm | 0.5 | m | 58 | | | | |
| 4 | 구결 | 0.1 | mm | 0.4 | m | 59 | | | | |
| 5 | 구결 | 0.1 | mm | 0.4 | m | 60 | | | | |
| 6 | 구결 | 0.1 | mm | 0.4 | m | 61 | | | | |
| 7 | 구결 | 0.1 | mm | 0.4 | m | 62 | | | | |
| 8 | 구결 | 0.1 | mm | 0.4 | m | 63 | | | | |
| 9 | 구결 | 0.1 | mm | 0.4 | m | 64 | | | | |
| 10 | 구결 | 0.1 | mm | 0.4 | m | 65 | | | | |
| 11 | 구결 | 0.1 | mm | 0.4 | m | 66 | | | | |
| 12 | 구결 | 0.1 | mm | 0.4 | m | 67 | | | | |
| 13 | 구결 | 0.1 | mm | 0.4 | m | 68 | | | | |
| 14 | 구결 | 0.1 | mm | 0.4 | m | 69 | | | | |
| 15 | 구결 | 0.1 | mm | 0.4 | m | 70 | | | | |
| 16 | 구결 | 0.1 | mm | 0.4 | m | 71 | | | | |
| 17 | 구결 | 0.1 | mm | 0.4 | m | 72 | | | | |
| 18 | 구결 | 0.1 | mm | 0.4 | m | 73 | | | | |
| 19 | 구결 | 0.1 | mm | 0.4 | m | 74 | | | | |
| 20 | 구결 | 0.1 | mm | 0.4 | m | 75 | | | | |
| 21 | 구결 | 0.1 | mm | 0.4 | m | 76 | | | | |
| 22 | 구결 | 0.1 | mm | 0.4 | m | 77 | | | | |
| 23 | 구결 | 0.1 | mm | 0.4 | m | 78 | | | | |
| 24 | 구결 | 0.1 | mm | 0.4 | m | 79 | | | | |
| 25 | 구결 | 0.1 | mm | 0.4 | m | 80 | | | | |
| 26 | 구결 | 0.1 | mm | 0.4 | m | 81 | | | | |
| 27 | 구결 | 0.1 | mm | 0.4 | m | 82 | | | | |
| 28 | 구결 | 0.1 | mm | 0.4 | m | 83 | | | | |
| 29 | 구결 | 0.1 | mm | 0.4 | m | 84 | | | | |
| 30 | 구결 | 0.1 | mm | 0.4 | m | 85 | | | | |
| 31 | 백악 | 0.2 | m | 0.5 | m | 86 | | | | |
