호남고속선 오송고가(T1)\_46(1.816~1.830km, S14-5, S14-6)

| 시 | 행 사 | 영 역 | 영 역 | 영 역 | 사 | 인 지 | | 단 |
|---|---|---|---|---|---|---|---|---|
| KORAIL<br>KOREA RAILROAD | 한국철도공사 | 2017년도 호남고속선 오송-광주승정간 콘크리트케도 점검공역 | (주) 한국구조물안전연구원<br>(주) 한국국토안전연구원<br>(재) 한국건설품질연구원 | 이 부 영 | 김 완 강<br>김 경 기<br>문 석 기 | 영역 | | |

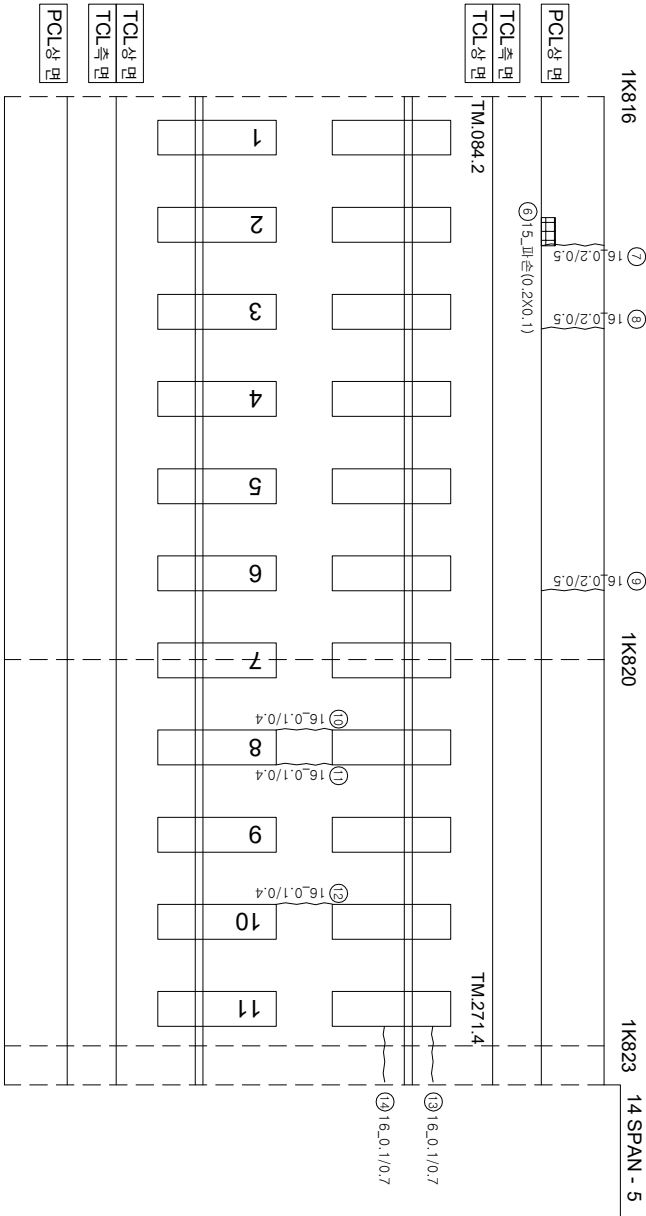
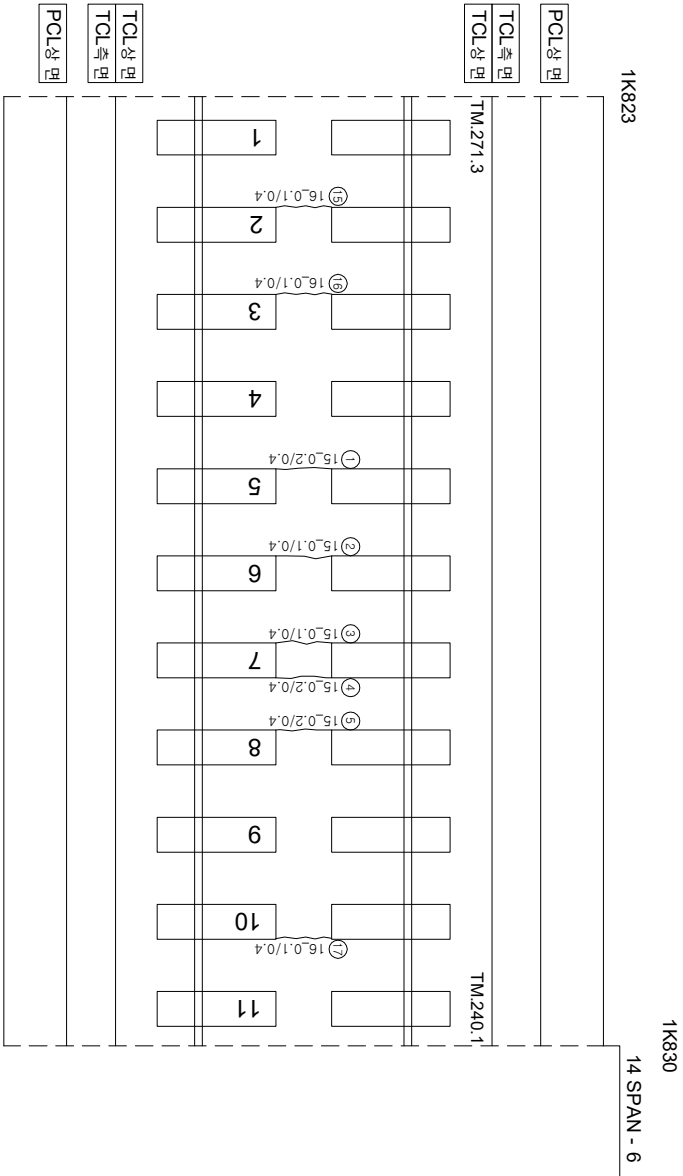
| 구분 | 순상 | 폭 | 연장 | 비고 | 면적 | 순상 | 폭 | 연장 | 비고 |
|---|---|---|---|---|---|---|---|---|---|
| 1 | 균열 | 0.2 mm | 0.4 m | | 56 | | | | |
| 2 | 균열 | 0.1 mm | 0.4 m | | 57 | | | | |
| 3 | 균열 | 0.1 mm | 0.4 m | | 58 | | | | |
| 4 | 균열 | 0.2 mm | 0.4 m | | 59 | | | | |
| 5 | 균열 | 0.2 mm | 0.4 m | | 60 | | | | |
| 6 | 균열 | 0.2 mm | 0.5 m | | 61 | | | | |
| 7 | 파손 | 0.2 m | 0.1 m | | 62 | | | | |
| 8 | 균열 | 0.2 mm | 0.5 m | | 63 | | | | |
| 9 | 균열 | 0.2 mm | 0.5 m | | 64 | | | | |
| 10 | 균열 | 0.1 mm | 0.4 m | | 65 | | | | |
| 11 | 균열 | 0.1 mm | 0.4 m | | 66 | | | | |
| 12 | 균열 | 0.1 mm | 0.4 m | | 67 | | | | |
| 13 | 균열 | 0.1 mm | 0.7 m | | 68 | | | | |
| 14 | 균열 | 0.1 mm | 0.7 m | | 69 | | | | |
| 15 | 균열 | 0.1 mm | 0.4 m | | 70 | | | | |
| 16 | 균열 | 0.1 mm | 0.4 m | | 71 | | | | |
| 17 | 균열 | 0.1 mm | 0.4 m | | 72 | | | | |
