호남고속선 오송고가(T1)\_47(1.830~1.844km, S14-7, S14-8)

| 시<br>행<br>사 | 명 | 영 | 명 | 영 | 역 | 사 | 구 | | 점 | | |
|---|---|---|---|---|---|---|---|---|---|---|---|
| KORAIL 한국철도공사<br>KOREA RAILROAD | 2017년도 호남고속선 오송-광주선정가 콘크리트케도 정검영역 | | | (주) 한국구조물안전연구원<br>(주) 한국도로안전연구원<br>(재) 한국건설철도안전연구원 | 이 박 영 | 간 윤 경<br>김 경 기<br>문 석 기 | 구 | 점 | | | |

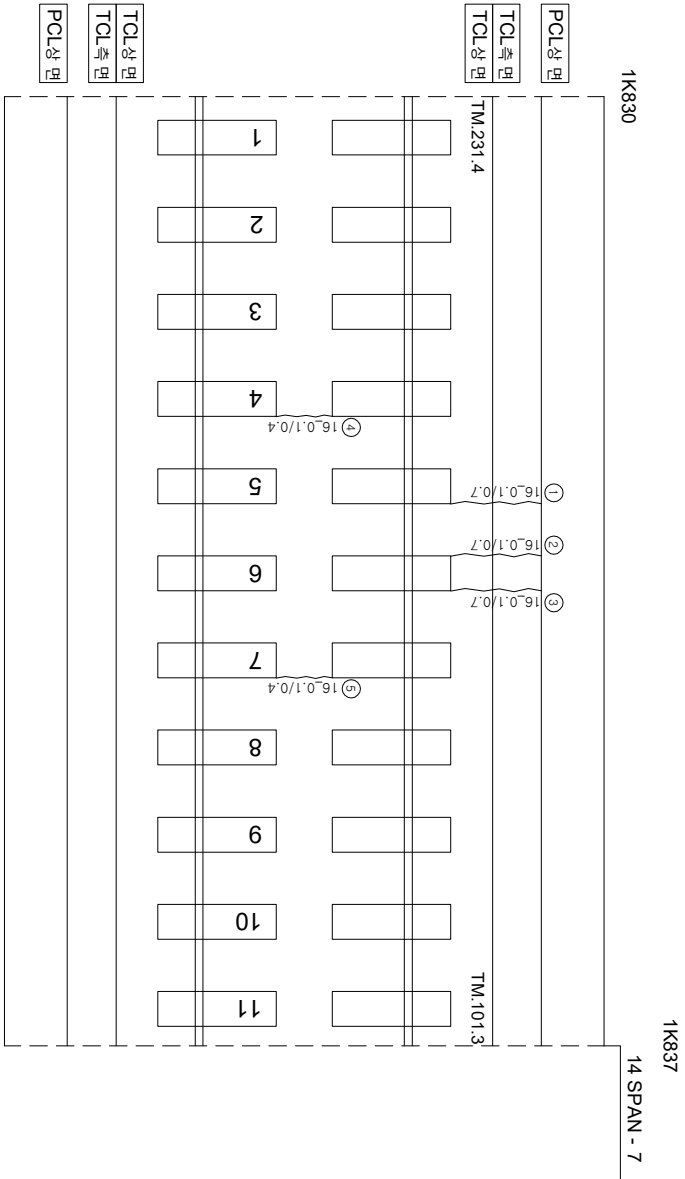
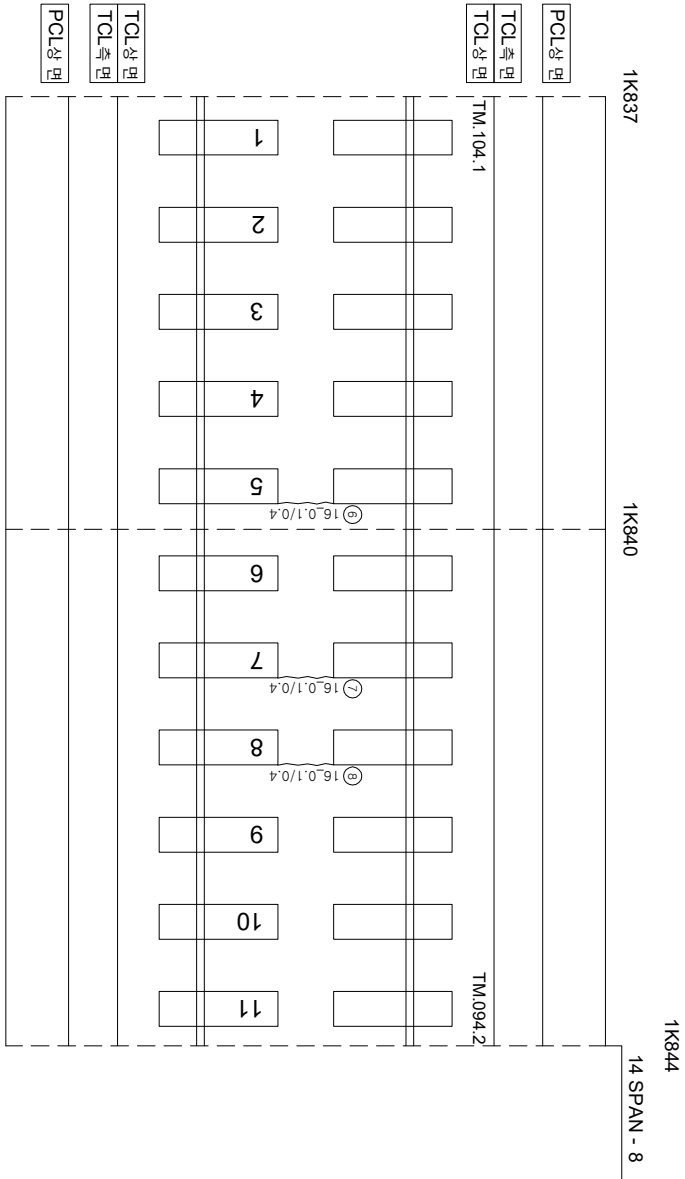
| 연번 | 순상 | 폭 | 연장 | 비고 | 연번 | 순상 | 폭 | 연장 | 비고 |
|---|---|---|---|---|---|---|---|---|---|
| 1 | 균열 | 0.1 mm | 0.7 m | | 56 | | | | |
| 2 | 균열 | 0.1 mm | 0.7 m | | 57 | | | | |
| 3 | 균열 | 0.1 mm | 0.7 m | | 58 | | | | |
| 4 | 균열 | 0.1 mm | 0.4 m | | 59 | | | | |
| 5 | 균열 | 0.1 mm | 0.4 m | | 60 | | | | |
| 6 | 균열 | 0.1 mm | 0.4 m | | 61 | | | | |
| 7 | 균열 | 0.1 mm | 0.4 m | | 62 | | | | |
| 8 | 균열 | 0.1 mm | 0.4 m | | 63 | | | | |
