# 호남고속선 오송고가(T1)\_70(2.145~2.159km, S18-3,S18-4)

| 시 | 행 | 사 | 물 | 역 | 명 | 물 | 역 | 사 | 연 | | | 간 | 현 | | |
|---|---|---|---|---|---|---|---|---|---|---|---|---|---|---|---|
| 2017년도 호남고속선 오송-광주승정가 콘크리트케도 점검용역 | | | | | | | | | | | | | | | |

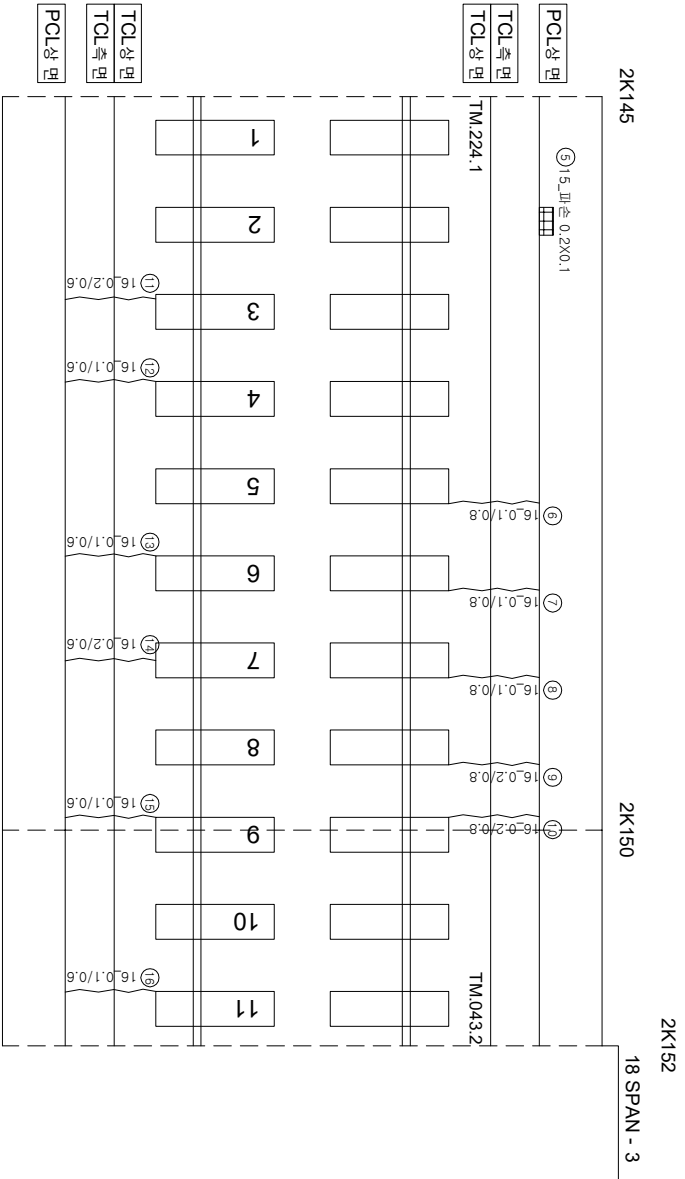
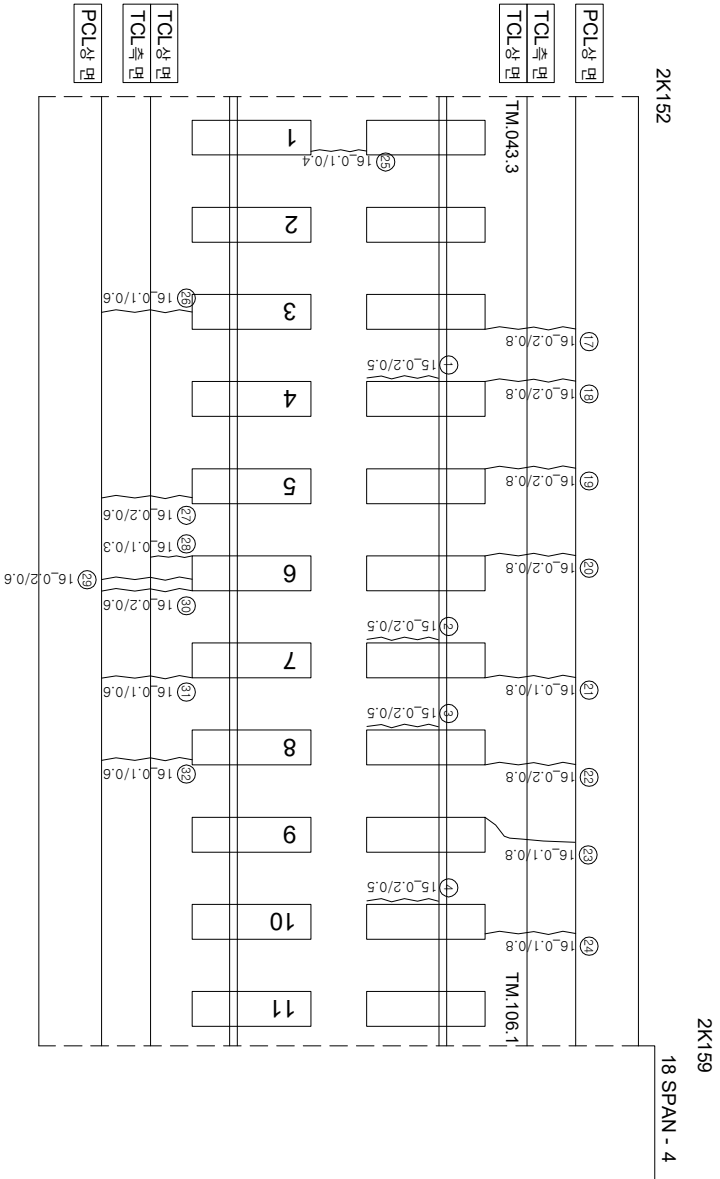
| 연번 | 순상 | 폭 | 연장 | 비고 | 연번 | 순상 | 폭 | 연장 | 비고 |
|---|---|---|---|---|---|---|---|---|---|
| 1 | 강제부 균열 0.2 | mm | 0.5 | m | 56 | | | | |
| 2 | 강제부 균열 0.2 | mm | 0.5 | m | 57 | | | | |
| 3 | 강제부 균열 0.2 | mm | 0.5 | m | 58 | | | | |
| 4 | 강제부 균열 0.2 | mm | 0.5 | m | 59 | | | | |
| 5 | 파손 | 0.2 | m | 0.1 | m | 60 | | | |
| 6 | 균열 | 0.1 | mm | 0.8 | m | 61 | | | |
| 7 | 균열 | 0.1 | mm | 0.8 | m | 62 | | | |
| 8 | 균열 | 0.1 | mm | 0.8 | m | 63 | | | |
| 9 | 균열 | 0.2 | mm | 0.8 | m | 64 | | | |
| 10 | 균열 | 0.2 | mm | 0.8 | m | 65 | | | |
| 11 | 균열 | 0.2 | mm | 0.6 | m | 66 | | | |
| 12 | 균열 | 0.1 | mm | 0.6 | m | 67 | | | |
| 13 | 균열 | 0.1 | mm | 0.6 | m | 68 | | | |
| 14 | 균열 | 0.2 | mm | 0.6 | m | 69 | | | |
| 15 | 균열 | 0.1 | mm | 0.6 | m | 70 | | | |
| 16 | 균열 | 0.1 | mm | 0.6 | m | 71 | | | |
| 17 | 균열 | 0.2 | mm | 0.8 | m | 72 | | | |
| 18 | 균열 | 0.2 | mm | 0.8 | m | 73 | | | |
| 19 | 균열 | 0.2 | mm | 0.8 | m | 74 | | | |
| 20 | 균열 | 0.2 | mm | 0.8 | m | 75 | | | |
| 21 | 균열 | 0.1 | mm | 0.8 | m | 76 | | | |
| 22 | 균열 | 0.2 | mm | 0.8 | m | 77 | | | |
| 23 | 균열 | 0.1 | mm | 0.8 | m | 78 | | | |
| 24 | 균열 | 0.1 | mm | 0.8 | m | 79 | | | |
| 25 | 균열 | 0.1 | mm | 0.4 | m | 80 | | | |
| 26 | 균열 | 0.1 | mm | 0.6 | m | 81 | | | |
| 27 | 균열 | 0.2 | mm | 0.6 | m | 82 | | | |
| 28 | 균열 | 0.1 | mm | 0.3 | m | 83 | | | |
| 29 | 균열 | 0.2 | mm | 0.6 | m | 84 | | | |
| 30 | 균열 | 0.2 | mm | 0.6 | m | 85 | | | |
| 31 | 균열 | 0.1 | mm | 0.6 | m | 86 | | | |
| 32 | 균열 | 0.1 | mm | 0.6 | m | 87 | | | |
