호남고속선 오송고가(T1)\_75(2.215~2.229km, S19-1,S19-2)

| 시 | 행 | 사 | 용 | 역 | 용 | 사 | 단 | | |
|---|---|---|---|---|---|---|---|---|---|
| KORAIL<br>KOREA RAILROAD | 한국철도공사 | 2017년도 호남고속선 오송-광주승정간 콘크리트케도 점검용역 | (주) 한국구조물안전연구원<br>(주) 한국도로안전연구원<br>(재) 한국건설품질연구원 | 이 복 영 | 간윤강<br>김경기<br>문석기 | 점 | 0220 (0.3mm이하 : 흑색) | 침묵도상관리 | 재료관리 |

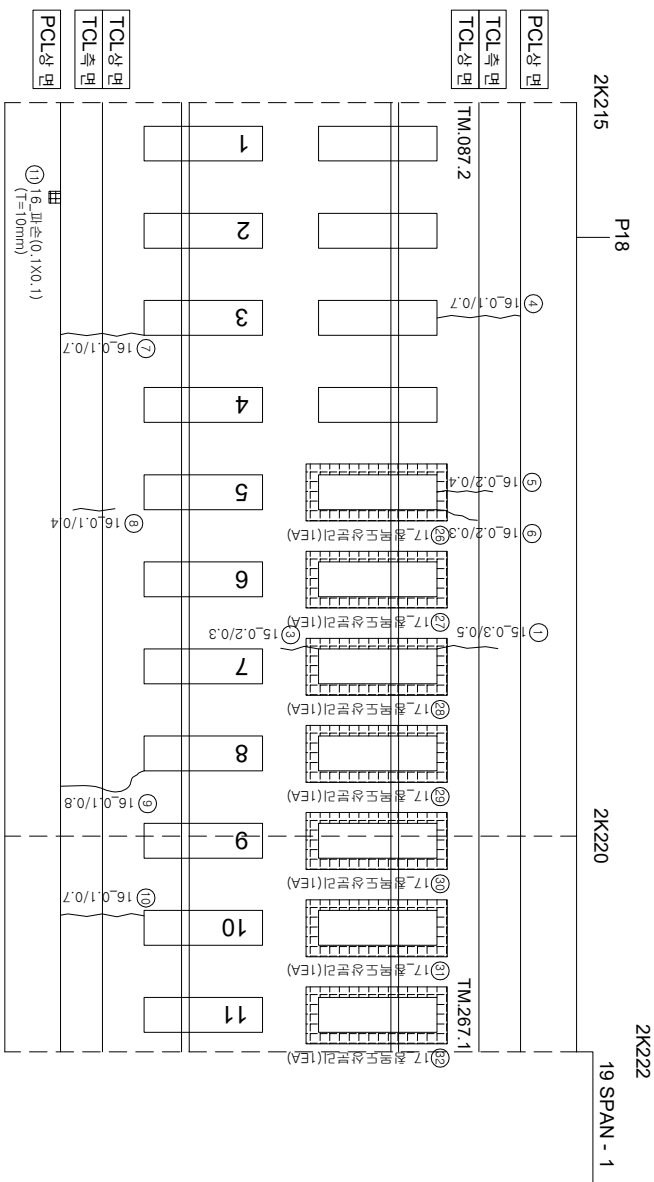
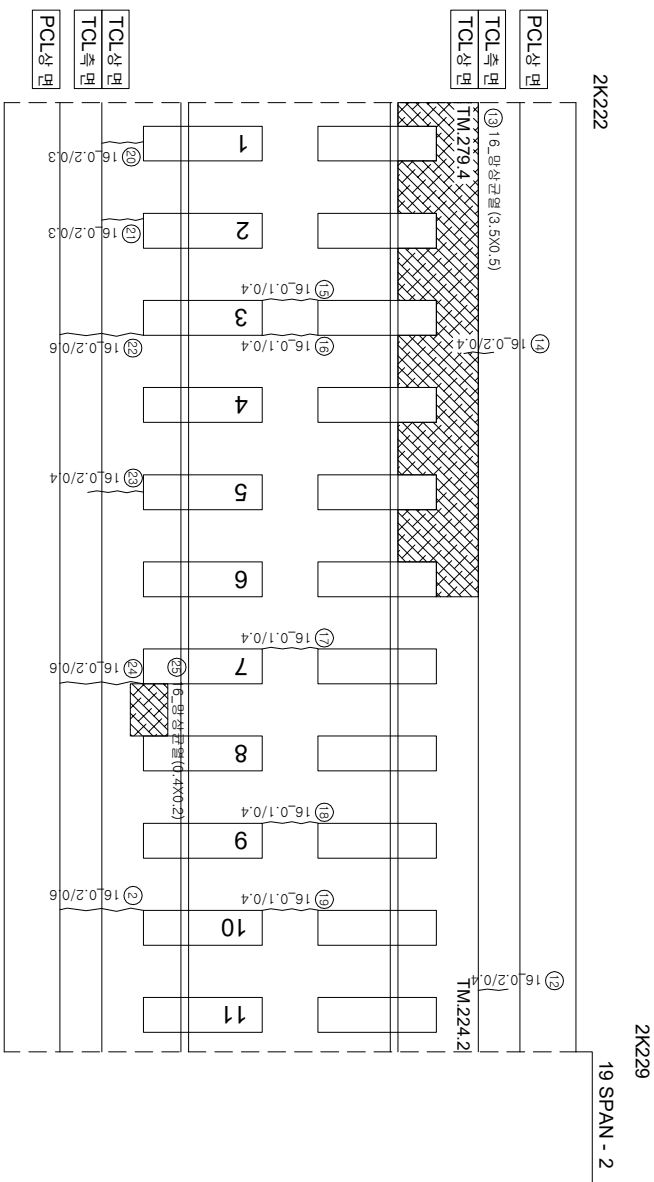
| 연번 | 구분 | 손상 | 폭 | 연장 | 비고 | 연번 | 손상 | 폭 | 연장 | 비고 |
|---|---|---|---|---|---|---|---|---|---|---|
| 1 | 구월 | 0.3 | mm | 0.5 | m | 56 | | | | |
| 2 | 구월 | 0.2 | mm | 0.6 | m | 57 | | | | |
| 3 | 구월 | 0.2 | mm | 0.3 | m | 58 | | | | |
| 4 | 구월 | 0.1 | mm | 0.1 | m | 59 | | | | |
| 5 | 구월 | 0.2 | mm | 0.4 | m | 60 | | | | |
| 6 | 구월 | 0.2 | mm | 0.3 | m | 61 | | | | |
| 7 | 구월 | 0.1 | mm | 0.7 | m | 62 | | | | |
| 8 | 구월 | 0.1 | mm | 0.4 | m | 63 | | | | |
| 9 | 구월 | 0.1 | mm | 0.8 | m | 64 | | | | |
| 10 | 구월 | 0.1 | mm | 0.7 | m | 65 | | | | |
| 11 | 파손 | 0.1 | m | 0.1 | m | 66 | | | | |
| 12 | 구월 | 0.2 | mm | 0.4 | m | 67 | | | | |
| 13 | 양상구월 | 3.5 | m | 0.5 | m | 68 | | | | |
| 14 | 구월 | 0.2 | mm | 0.4 | m | 69 | | | | |
| 15 | 구월 | 0.1 | mm | 0.4 | m | 70 | | | | |
| 16 | 구월 | 0.1 | mm | 0.4 | m | 71 | | | | |
| 17 | 구월 | 0.1 | mm | 0.4 | m | 72 | | | | |
| 18 | 구월 | 0.1 | mm | 0.4 | m | 73 | | | | |
| 19 | 구월 | 0.1 | mm | 0.4 | m | 74 | | | | |
| 20 | 구월 | 0.2 | mm | 0.3 | m | 75 | | | | |
| 21 | 구월 | 0.2 | mm | 0.3 | m | 76 | | | | |
| 22 | 구월 | 0.2 | mm | 0.6 | m | 77 | | | | |
| 23 | 구월 | 0.2 | mm | 0.4 | m | 78 | | | | |
| 24 | 구월 | 0.2 | mm | 0.6 | m | 79 | | | | |
| 25 | 양상구월 | 0.4 | m | 0.2 | m | 80 | | | | |
| 26 | 점역도상분리 | | | 1.0 | EA | 81 | | | | |
| 27 | 점역도상분리 | | | 1.0 | EA | 82 | | | | |
| 28 | 점역도상분리 | | | 1.0 | EA | 83 | | | | |
| 29 | 점역도상분리 | | | 1.0 | EA | 84 | | | | |
| 30 | 점역도상분리 | | | 1.0 | EA | 85 | | | | |
| 31 | 점역도상분리 | | | 1.0 | EA | 86 | | | | |
| 32 | 점역도상분리 | | | 1.0 | EA | 87 | | | | |
