호남고속선 오송고가(T1)\_78(2.256~2.270km, S19-7, S19-8)

| 시 | 행 | 사 | 영 | 역 | 영 | 영 | 사 | 인 | | 구 |
|---|---|---|---|---|---|---|---|---|---|---|
| KORAIL<br>KOREA RAILROAD | 한국철도공사 | 2017년도 호남고속선 오송-광주승정간 콘크리트캐드 점검운영 | (주) 한국구조물안전연구원<br>(주) 한국국토안전연구원<br>(재) 한국건설품질연구원 | 이 복 영 | 간 문 강<br>김 경 기<br>윤 은 석 | 0220 (0.3mm이하 : 흑색)<br>0420 (0.3mm초과 0.5mm이하 : 황색)<br>0620 (0.5mm초과 1.0mm미만 : 적색)<br>1020 (1.0mm이상 : 분홍색) | 참목도상분기<br>망상균열<br>박리, 박락, 파손<br>백태 | <br>재료분리<br><br>철타노출<br><br>누수, 음압부<br><br>시공이음분리, 총분리 | | |

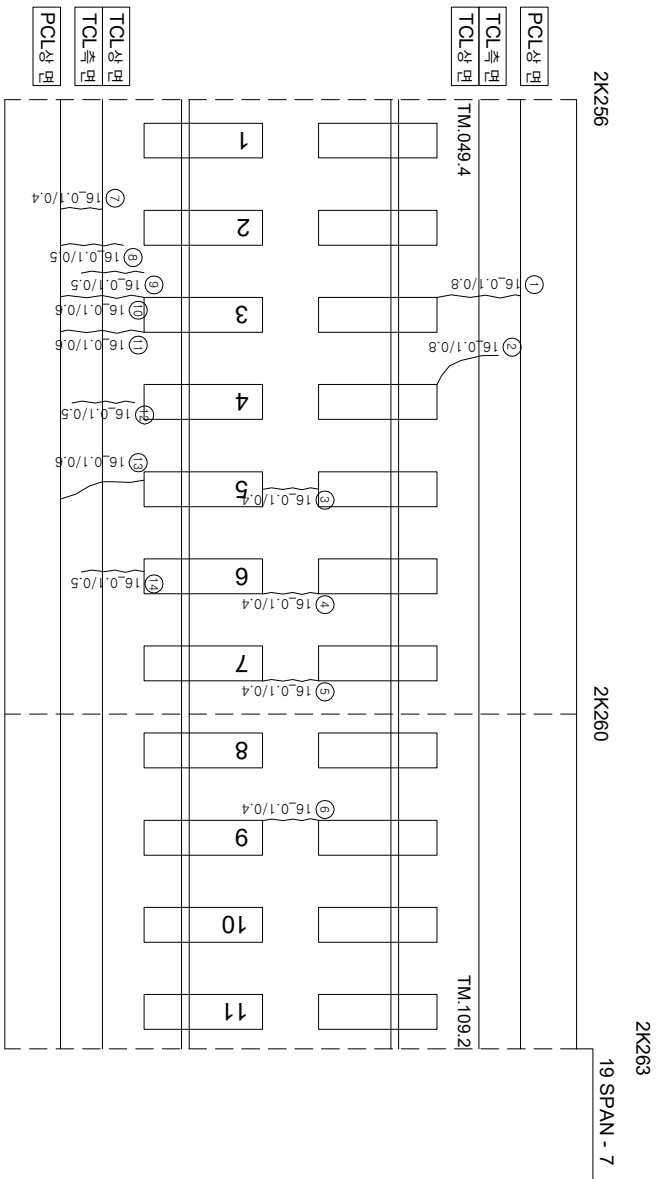
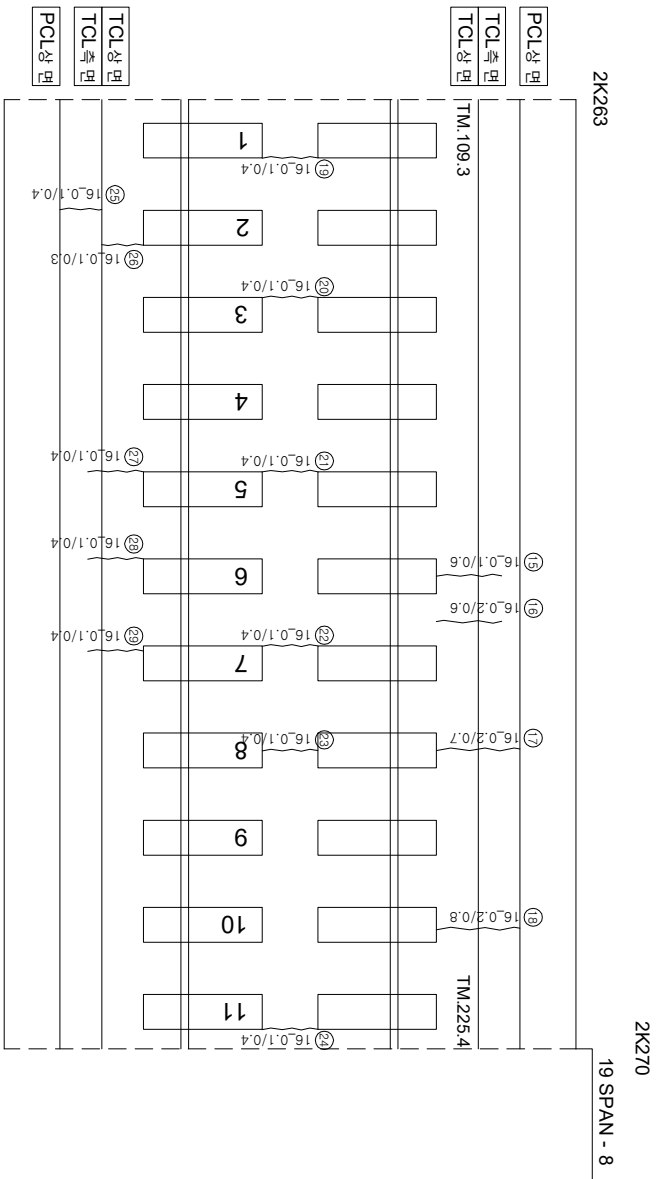
| 연번 | 순상 | 폭 | 연장 | 비고 | 연번 | 순상 | 폭 | 연장 | 비고 |
|---|---|---|---|---|---|---|---|---|---|
| 1 | 군열 | 0.1 mm | 0.8 m | | 56 | | | | |
| 2 | 군열 | 0.1 mm | 0.8 m | | 57 | | | | |
| 3 | 군열 | 0.1 mm | 0.4 m | | 58 | | | | |
| 4 | 군열 | 0.1 mm | 0.4 m | | 59 | | | | |
| 5 | 군열 | 0.1 mm | 0.4 m | | 60 | | | | |
| 6 | 군열 | 0.1 mm | 0.4 m | | 61 | | | | |
| 7 | 군열 | 0.1 mm | 0.4 m | | 62 | | | | |
| 8 | 군열 | 0.1 mm | 0.1 m | | 63 | | | | |
| 9 | 군열 | 0.1 mm | 0.5 m | | 64 | | | | |
| 10 | 군열 | 0.1 mm | 0.6 m | | 65 | | | | |
| 11 | 군열 | 0.1 mm | 0.6 m | | 66 | | | | |
| 12 | 군열 | 0.1 mm | 0.5 m | | 67 | | | | |
| 13 | 군열 | 0.1 mm | 0.6 m | | 68 | | | | |
| 14 | 군열 | 0.1 mm | 0.5 m | | 69 | | | | |
| 15 | 군열 | 0.1 mm | 0.6 m | | 70 | | | | |
| 16 | 군열 | 0.2 mm | 0.6 m | | 71 | | | | |
| 17 | 군열 | 0.2 mm | 0.7 m | | 72 | | | | |
| 18 | 군열 | 0.2 mm | 0.8 m | | 73 | | | | |
| 19 | 군열 | 0.1 mm | 0.4 m | | 74 | | | | |
| 20 | 군열 | 0.1 mm | 0.4 m | | 75 | | | | |
| 21 | 군열 | 0.1 mm | 0.4 m | | 76 | | | | |
| 22 | 군열 | 0.1 mm | 0.4 m | | 77 | | | | |
| 23 | 군열 | 0.1 mm | 0.4 m | | 78 | | | | |
| 24 | 군열 | 0.1 mm | 0.4 m | | 79 | | | | |
| 25 | 군열 | 0.1 mm | 0.4 m | | 80 | | | | |
| 26 | 군열 | 0.1 mm | 0.3 m | | 81 | | | | |
| 27 | 군열 | 0.1 mm | 0.4 m | | 82 | | | | |
| 28 | 군열 | 0.1 mm | 0.4 m | | 83 | | | | |
| 29 | 군열 | 0.1 mm | 0.4 m | | 84 | | | | |
