호남고속선 오송고가(T1)\_81(2.297~2.311km, S20-1, S20-2)

| 시 | 행 | 사 | 영 | 역 | 명 | 영 | 역 | 사 | 건 | | |
|---|---|---|---|---|---|---|---|---|---|---|--|
| KORAIL<br>KOREA RAILROAD | | 한국철도공사 | 2017년도 호남고속선 오송-광주승정간 콘크리트캐도 점검공역 | (주) 한국구조물안전연구원<br>(주) 한국국토안전연구원<br>(재) 한국건설품질연구원 | 이 복 영 | 간 윤 강<br>김 경 기<br>윤 석 기 | 연 | | 0220 (0.3m이하 : 흑색) | 천목대상분리 | |

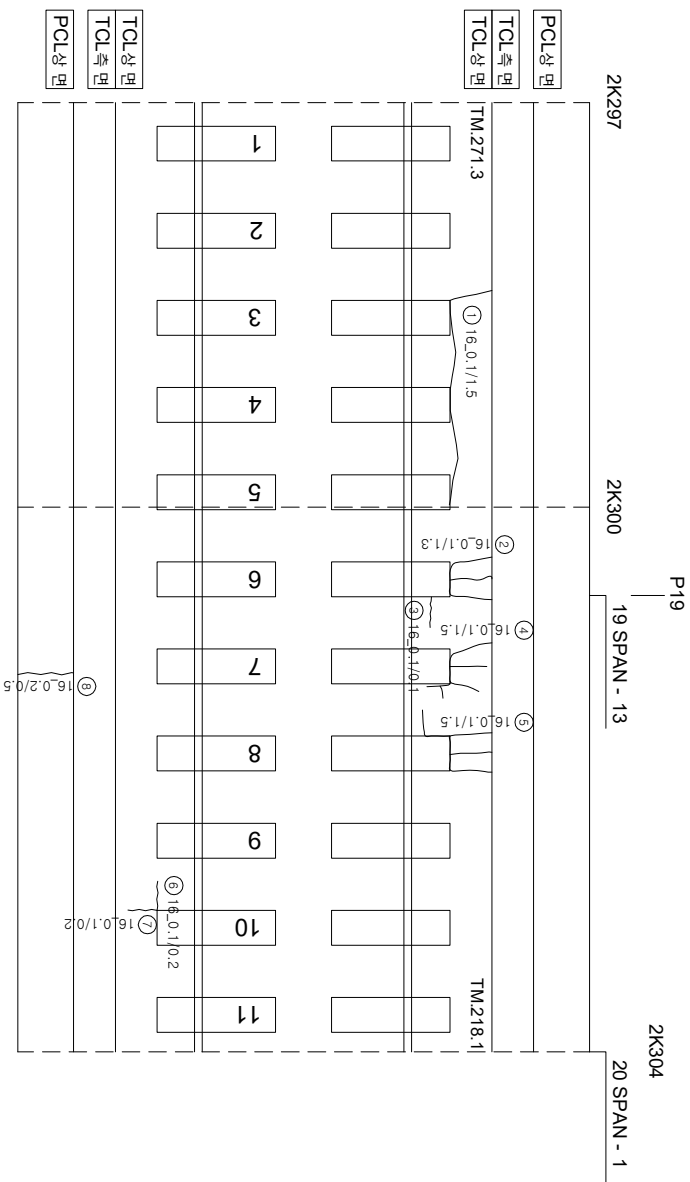
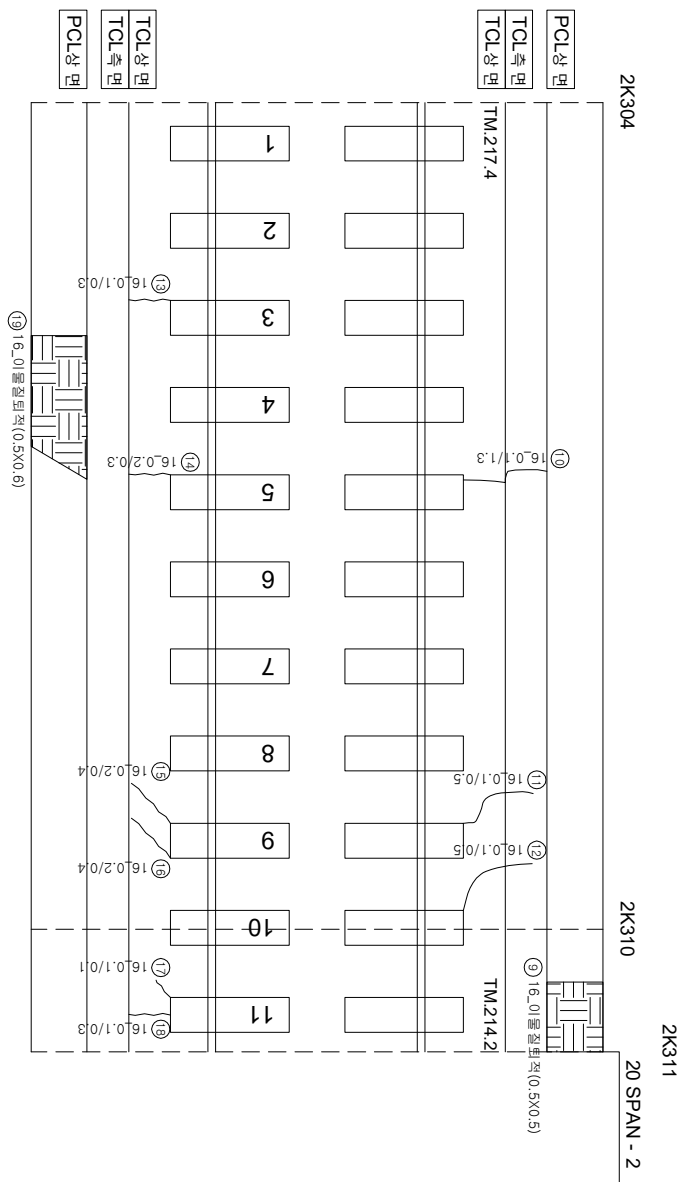
| 연번 | 산상 | 폭 | 연장 | 비고 | 연번 | 산상 | 폭 | 연장 | 비고 |
|---|---|---|---|---|---|---|---|---|---|
| 1 | 경계부도형 | 0.1 mm | 1.5 m | | 56 | | | | |
| 2 | 균열 | 0.1 mm | 1.3 m | | 57 | | | | |
| 3 | 균열 | 0.1 mm | 0.1 m | | 58 | | | | |
| 4 | 균열 | 0.1 mm | 1.5 m | | 59 | | | | |
| 5 | 균열 | 0.1 mm | 1.5 m | | 60 | | | | |
| 6 | 균열 | 0.1 mm | 0.2 m | | 61 | | | | |
| 7 | 균열 | 0.1 mm | 0.2 m | | 62 | | | | |
| 8 | 균열 | 0.2 mm | 0.5 m | | 63 | | | | |
| 9 | 이물침투적 | 0.5 m | 0.5 m | | 64 | | | | |
| 10 | 균열 | 0.1 mm | 1.3 m | | 65 | | | | |
| 11 | 균열 | 0.1 mm | 0.5 m | | 66 | | | | |
| 12 | 균열 | 0.1 mm | 0.5 m | | 67 | | | | |
| 13 | 균열 | 0.1 mm | 0.3 m | | 68 | | | | |
| 14 | 균열 | 0.2 mm | 0.3 m | | 69 | | | | |
| 15 | 균열 | 0.2 mm | 0.4 m | | 70 | | | | |
| 16 | 균열 | 0.2 mm | 0.4 m | | 71 | | | | |
| 17 | 균열 | 0.1 mm | 0.1 m | | 72 | | | | |
| 18 | 균열 | 0.1 mm | 0.3 m | | 73 | | | | |
| 19 | 이물침투적 | 0.5 m | 0.6 m | | 74 | | | | |
