호남고속선 오송고가(T1)\_85(2.352~2.366km, S20-9,S20-10)

| 시 | 행 사 | 영 역 | 영 역 | 영 역 | 사 | 과 일 | | 장 소 | 구 간 | 지 역 특 성 |
|---|---|---|---|---|---|---|---|---|---|---|
| KORAIL<br>KOREA RAILROAD | 한국철도공사 | 2017년도 호남고속선 오송-광주승정간 콘크리트케도 점검공역 | (주) 한국구조물안전연구원<br>(주) 한국도로안전연구원<br>(재) 한국건설품질연구원 | 이 복 영 | 간 원 강<br>김 경 기<br>문 은 작 기 | 관 령 | 0220 (0.3mm이하 : 흑색)<br>0420 (0.3mm초과 0.5mm이하 : 황색)<br>0620 (0.5mm초과 1.0mm미만 : 적색)<br>1020 (1.0mm이상 : 분홍색) | 참목도상분리<br>망상균열<br>박리, 박락, 파손<br>백태 | 재료분리<br>철크노출<br>누수, 슬럼프<br>시공이음분리, 종분리 | |

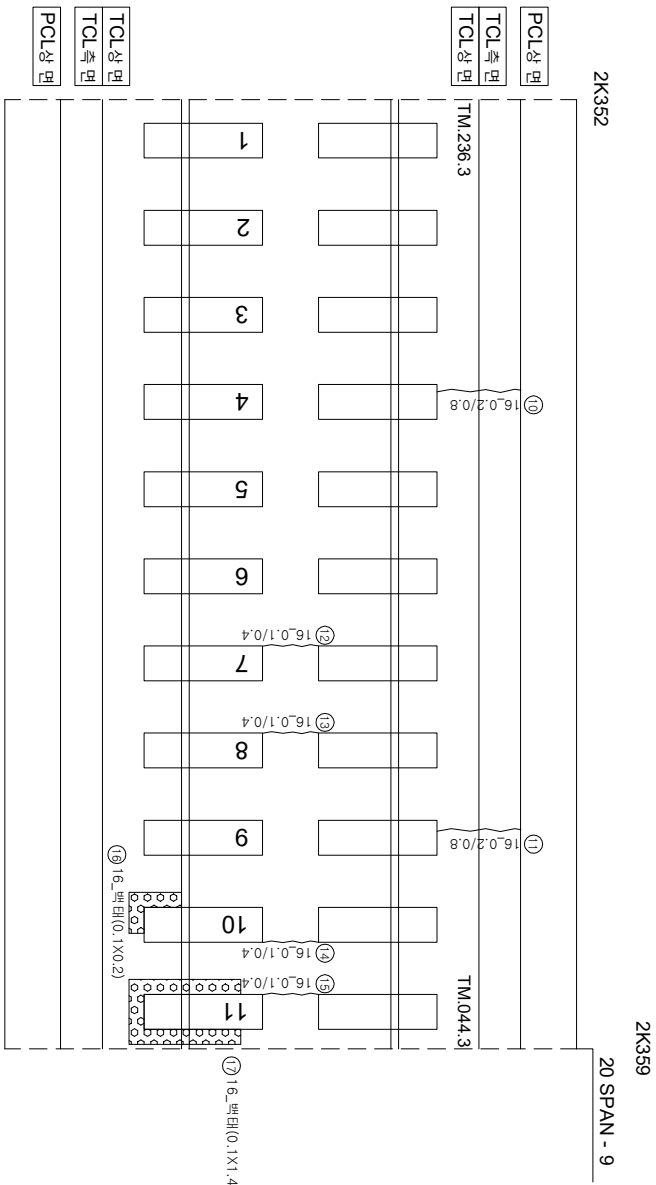
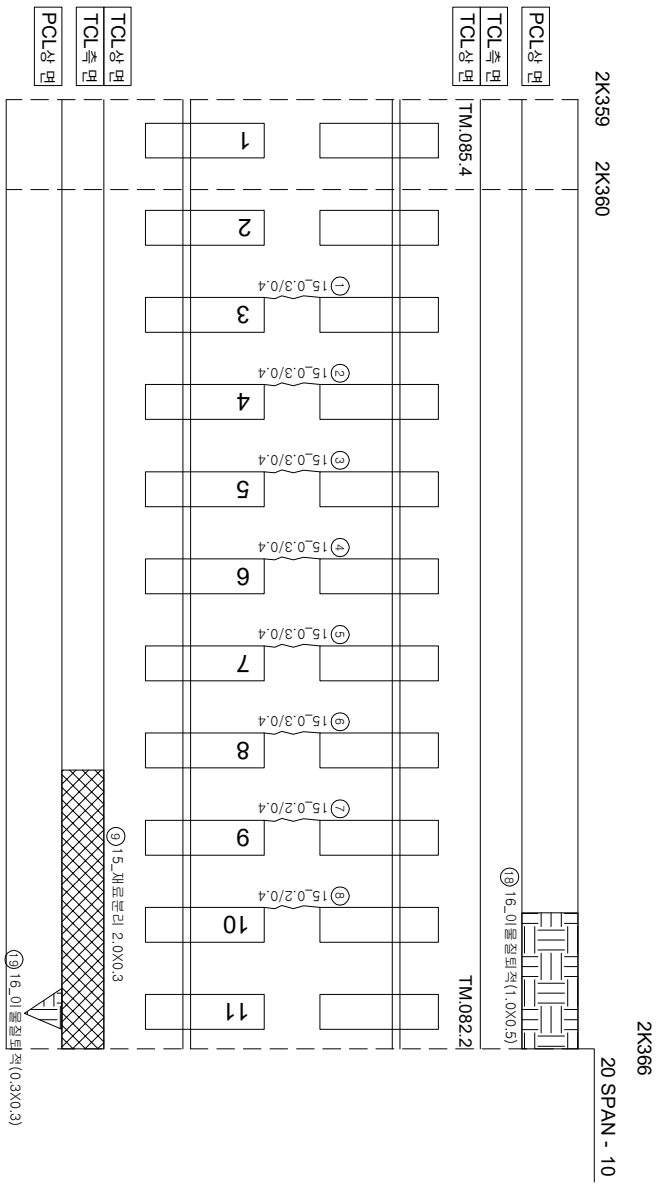
| 연번 | 순상 | 폭 | 연장 | 비고 | 연번 | 순상 | 폭 | 연장 | 비고 |
|---|---|---|---|---|---|---|---|---|---|
| 1 | 균열 | 0.3 | mm | 0.4 m | 56 | | | | |
| 2 | 균열 | 0.3 | mm | 0.4 m | 57 | | | | |
| 3 | 균열 | 0.3 | mm | 0.4 m | 58 | | | | |
| 4 | 균열 | 0.3 | mm | 0.4 m | 59 | | | | |
| 5 | 균열 | 0.3 | mm | 0.4 m | 60 | | | | |
| 6 | 균열 | 0.3 | mm | 0.4 m | 61 | | | | |
| 7 | 균열 | 0.3 | mm | 0.4 m | 62 | | | | |
| 8 | 균열 | 0.2 | mm | 0.4 m | 63 | | | | |
| 9 | 재료분리 | 0.3 | m | 2.0 m | 64 | | | | |
| 10 | 균열 | 0.2 | mm | 0.8 m | 65 | | | | |
| 11 | 균열 | 0.2 | mm | 0.8 m | 66 | | | | |
| 12 | 균열 | 0.1 | mm | 0.4 m | 67 | | | | |
| 13 | 균열 | 0.1 | mm | 0.4 m | 68 | | | | |
| 14 | 균열 | 0.1 | mm | 0.4 m | 69 | | | | |
| 15 | 균열 | 0.1 | mm | 0.4 m | 70 | | | | |
| 16 | 배태 | 0.1 | m | 0.2 m | 71 | | | | |
| 17 | 배태 | 0.1 | m | 1.4 m | 72 | | | | |
| 18 | 이물침투적 | 0.5 | m | 1.0 m | 73 | | | | |
| 19 | 이물침투적 | 0.3 | m | 0.3 m | 74 | | | | |
