호남고속선 오송고가(T1)\_87(2.371~2.387km, S21-1,S21-2)

| 시 | 행 | 사 | 영 | 역 | 영 | 영 | 역 | 사 | 인 | | 장 | 아 | 지 | 단 | 지 | 지 | 지 | | | | | | | | | |
|---|---|---|---|---|---|---|---|---|---|---|---|---|---|---|---|---|---|---|---|---|---|---|---|---|---|---|
| KORAIL<br>KOREA RAILROAD | 한국철도공사 | 2017년도 호남고속선 오송-광주승정간 콘크리트케도 점검공역 | | | | | (주) 한국구조물안전연구원<br>(주) 한국국토안전연구원<br>(재) 한국건설품질연구원 | 이 | 부 | 영 | 간 | 원 | 강 | 김 | 경 | 기 | 영 | | | | | | | | | |

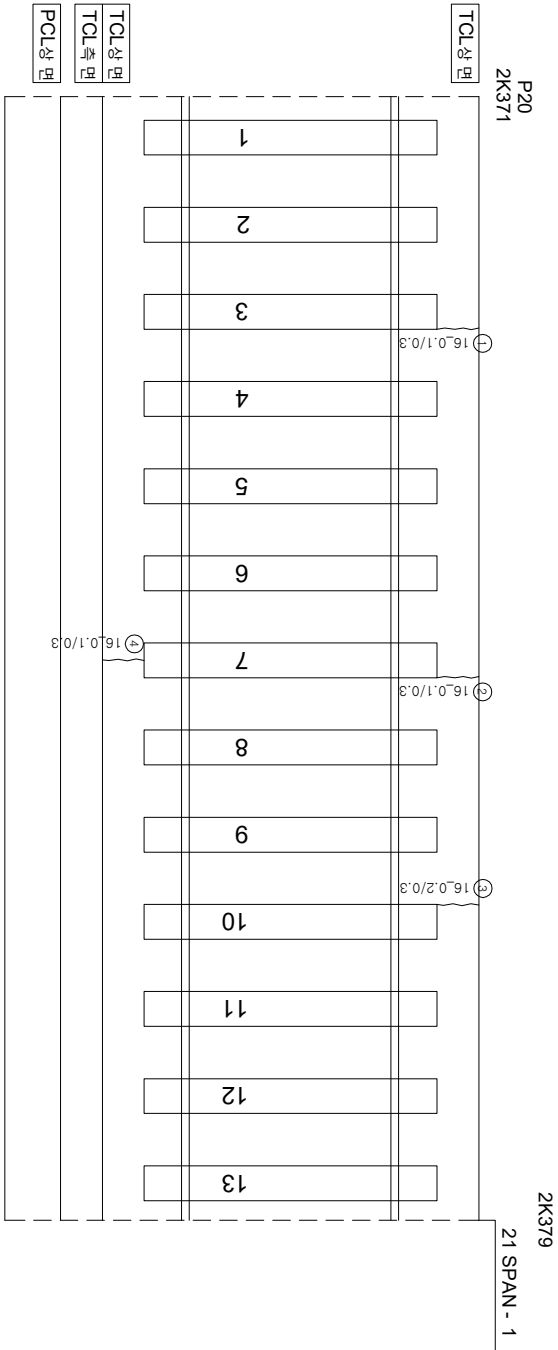
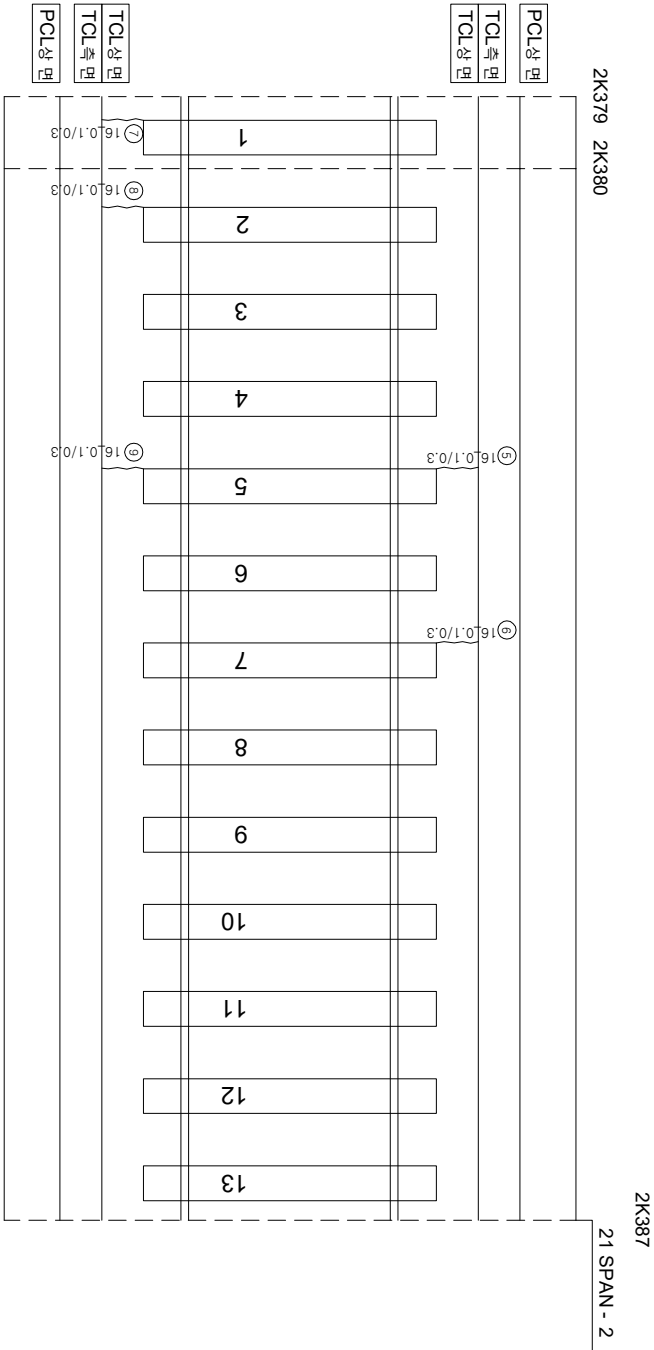
(아  
0호)

| 연번 | 순상 | 폭 | 연장 | 비고 | 연번 | 순상 | 폭 | 연장 | 비고 |
|---|---|---|---|---|---|---|---|---|---|
| 1 | 균열 | 0.1 | 0.3 | m | 56 | | | | |
| 2 | 균열 | 0.1 | 0.3 | m | 57 | | | | |
| 3 | 균열 | 0.2 | 0.3 | m | 58 | | | | |
| 4 | 균열 | 0.1 | 0.3 | m | 59 | | | | |
| 5 | 균열 | 0.1 | 0.3 | m | 60 | | | | |
| 6 | 균열 | 0.1 | 0.3 | m | 61 | | | | |
| 7 | 균열 | 0.1 | 0.3 | m | 62 | | | | |
| 8 | 균열 | 0.1 | 0.3 | m | 63 | | | | |
| 9 | 균열 | 0.1 | 0.3 | m | 64 | | | | |
