호남고속선 오송고가(T1)\_95(2.484~2.498km, S21-17, S21-18)

| 시 | 행 사 | 영 역 | 영 역 | 영 역 | 사 | 과 일 | | 장 소 | 구 간 | 지 역 특 성 |
|---|---|---|---|---|---|---|---|---|---|---|
| KORAIL<br>KOREA RAILROAD | 한국철도공사 | 2017년도 호남고속선 오송-광주승정간 콘크리트케도 점검공역 | (주) 한국구조물안전연구원<br>(주) 한국도로안전연구원<br>(재) 한국건설품질연구원 | 이 복 영 | 간 원 강<br>김 경 기<br>문 은 작 기 | 관 령 | 0220 (0.3mm이하 : 흑색)<br>0420 (0.3mm초과 0.5mm이하 : 황색)<br>0620 (0.5mm초과 1.0mm미만 : 적색)<br>1020 (1.0mm이상 : 분홍색) | 참목도상분리<br>망상균열<br>박리, 박락, 파손<br>백태 | 재료분리<br>철타노출<br>누수, 슬럼프<br>시공이음분리, 종분리 | |

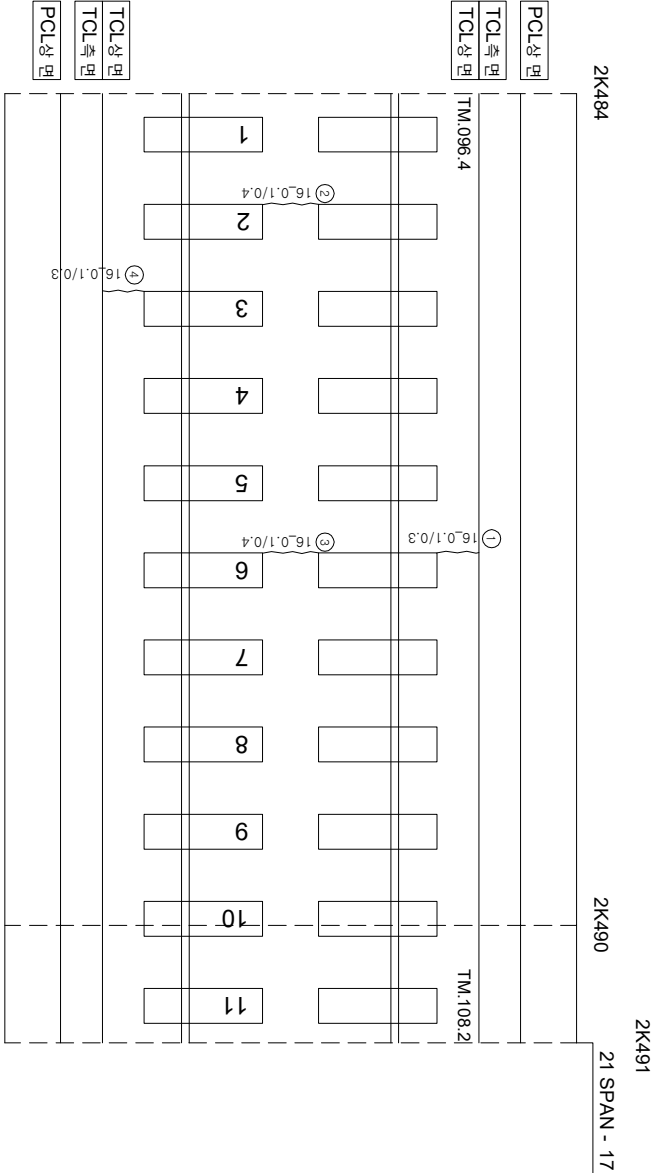
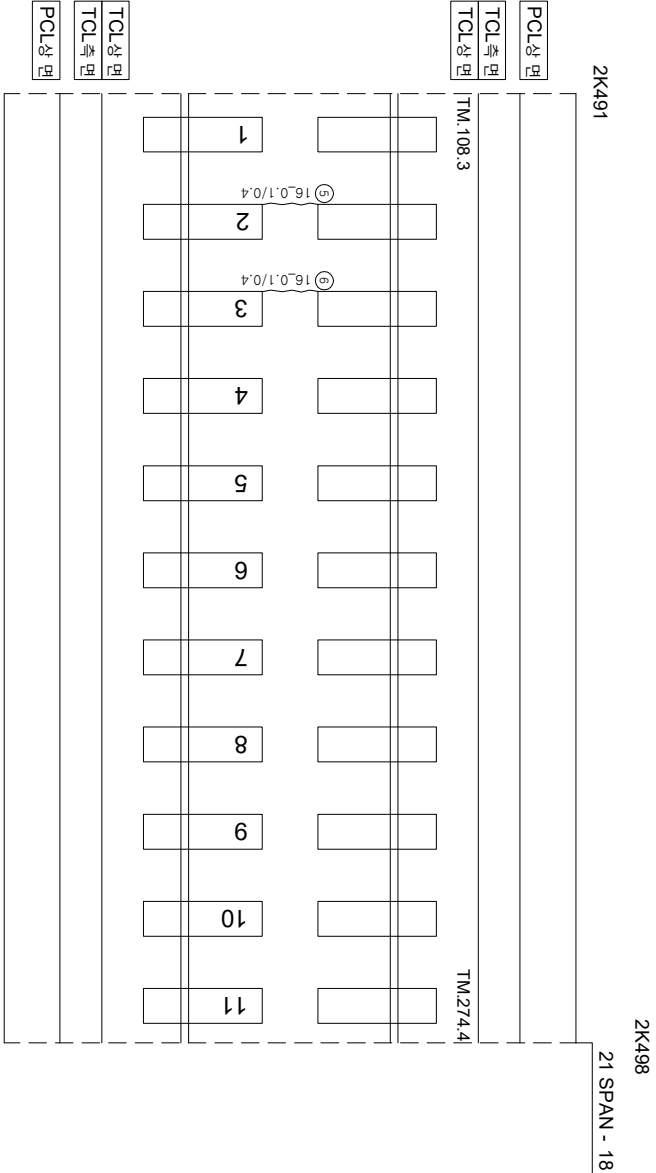
| 연번 | 순상 | 폭 | 연장 | 비고 | 연번 | 순상 | 폭 | 연장 | 비고 |
|---|---|---|---|---|---|---|---|---|---|
| 1 | 균열 | 0.1 mm | 0.3 m | | 56 | | | | |
| 2 | 균열 | 0.1 mm | 0.4 m | | 57 | | | | |
| 3 | 균열 | 0.1 mm | 0.4 m | | 58 | | | | |
| 4 | 균열 | 0.1 mm | 0.3 m | | 59 | | | | |
| 5 | 균열 | 0.1 mm | 0.4 m | | 60 | | | | |
| 6 | 균열 | 0.1 mm | 0.4 m | | 61 | | | | |
