# 호남고속선 오송고가(T1)\_113(2.723~2.737km, S24-7, S24-8)

| 시 | 행 | 사 | 용 | 역 | 명 | 용 | 역 | 사 | 단 | | | 열 | | | | |
|---|---|---|---|---|---|---|---|---|---|---|---|---|---|---|---|---|
| KORAIL | 한국철도공사 | KOREA RAILROAD | 2017년도 호남고속선 오송-광주충정간 콘크리트케도 점검용역 | (주)한국구조물안전연구원 | (주)한국국토안전연구원 | (재)한국건설품질연구원 | 이 | 복 | 영 | 문 | 강 | 기 | 열 | 0.2x0 (0.3mm이하 : 황색) | 철도대상분리 | |

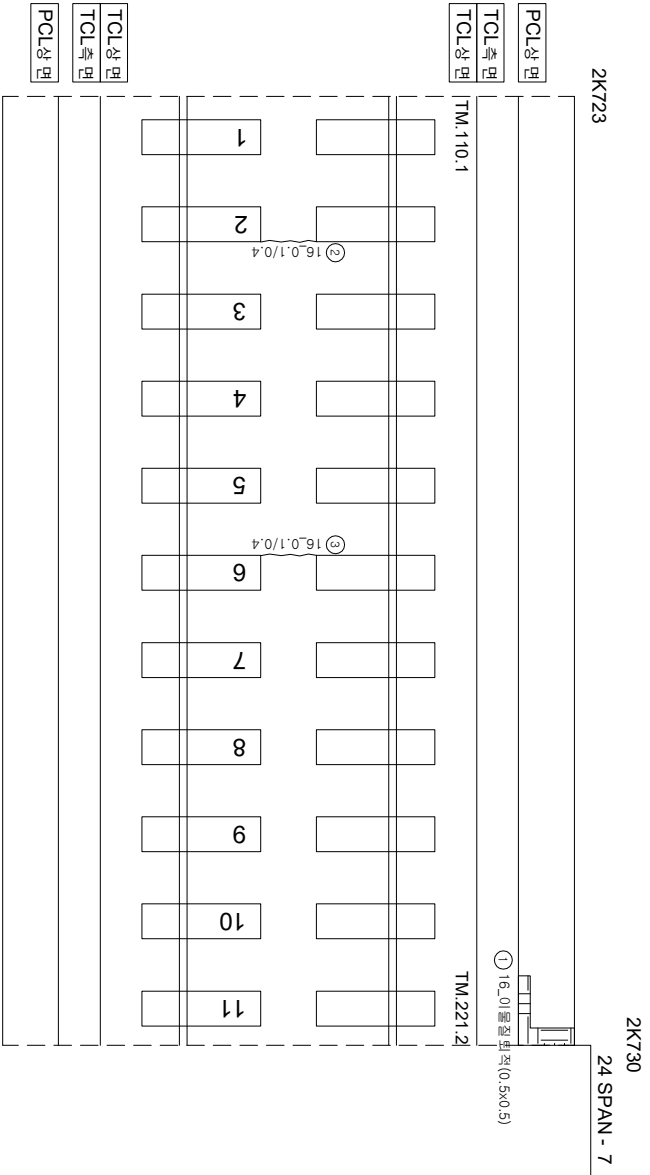
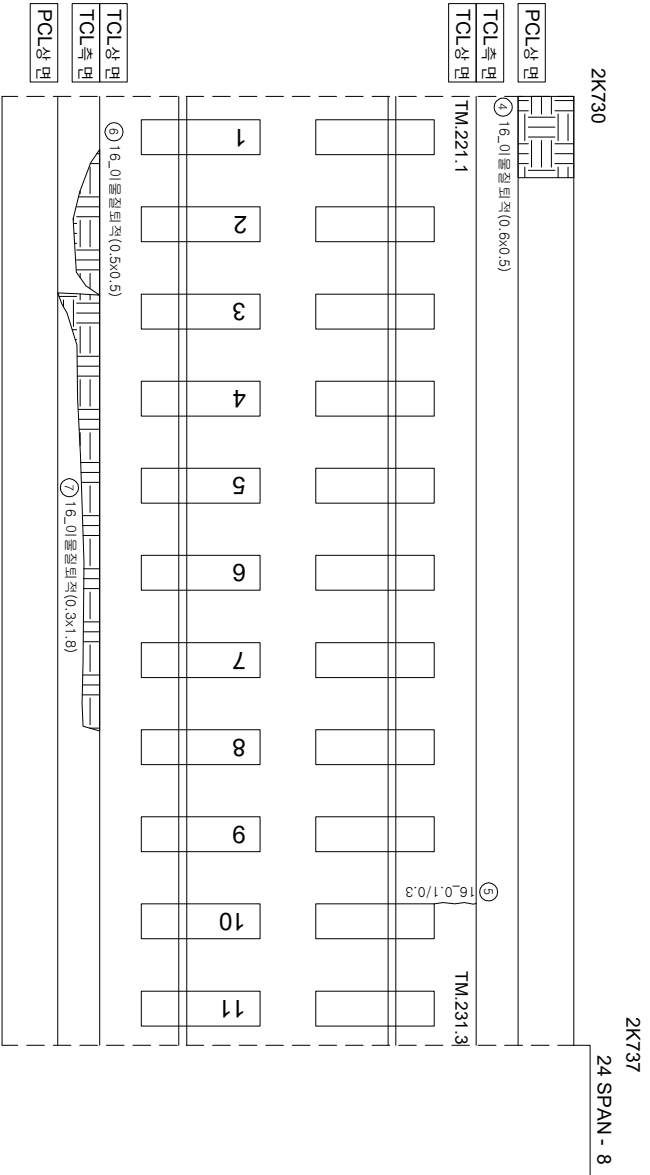
| 단면 | 단상 | 폭 | 연장 | 비고 | 단면 | 단상 | 폭 | 연장 | 비고 |
|---|---|---|---|---|---|---|---|---|---|
| 1 | 이물침탄적 | 0.5 | m | 0.5 | m | | | | 56 |
| 2 | 균열 | 0.1 | mm | 0.4 | m | | | | 57 |
| 3 | 균열 | 0.1 | mm | 0.4 | m | | | | 58 |
| 4 | 이물침탄적 | 0.5 | m | 0.6 | m | | | | 59 |
| 5 | 균열 | 0.1 | mm | 0.3 | m | | | | 60 |
| 6 | 이물침탄적 | 0.5 | m | 0.5 | m | | | | 61 |
| 7 | 이물침탄적 | 0.3 | m | 1.8 | m | | | | 62 |
