호남고속선 오송고가(T1)\_116(2.755~2.771km, S25-1, S25-2)

| 시 | 행 사 | 용 역 명 | 용 역 사 | 이 부 영 | | 구 간 | 지 역 특 성 | 주요 시설 |
|---|---|---|---|---|---|---|---|---|
| <b>KORAIL</b><br>KOREA RAILROAD | 한국철도공사 | 2017년도 호남고속선 오송-광주승정간 콘크리트케도 점검역역<br>(재) 한국건설품질연구원 | (주) 한국구조물안전연구원<br>(주) 한국도로교통안전연구원<br>(재) 한국건설품질연구원 | 관 음 강<br>김 경 기<br>윤 은 석 | 점 검 | 〰〰〰 (0.3mm이하 : 흑색) | 점검대상분리 | 재료분리 |

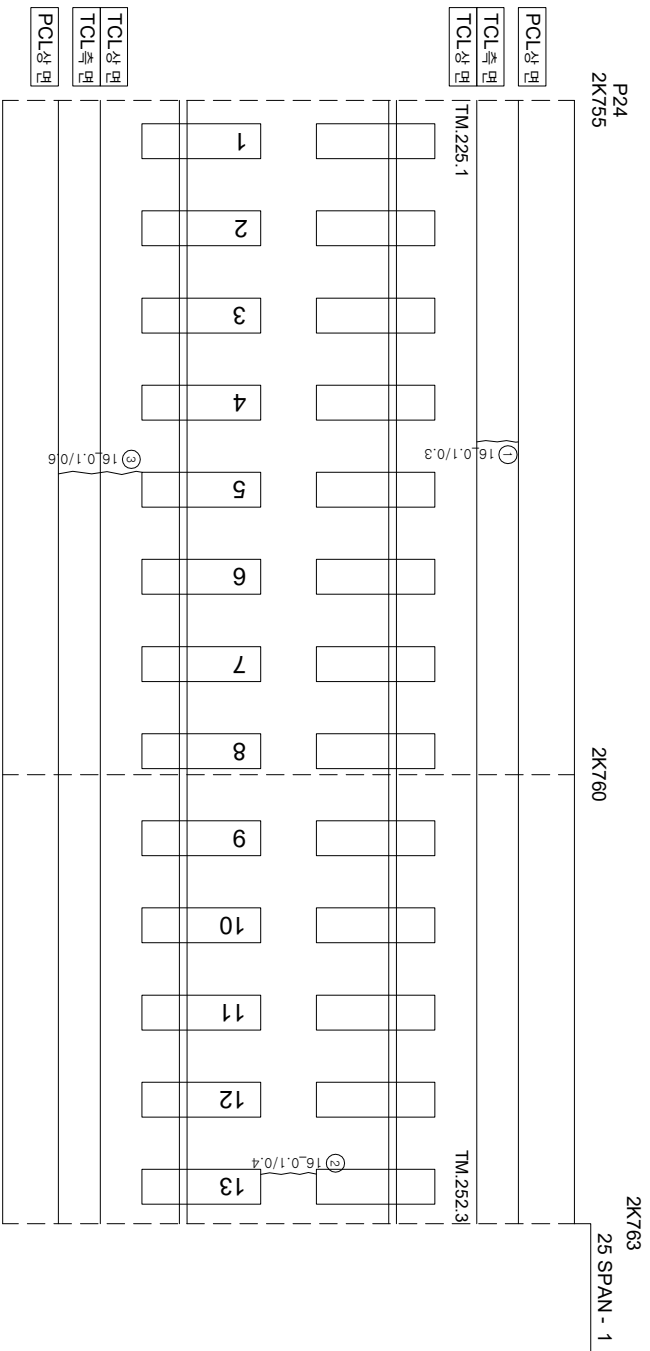
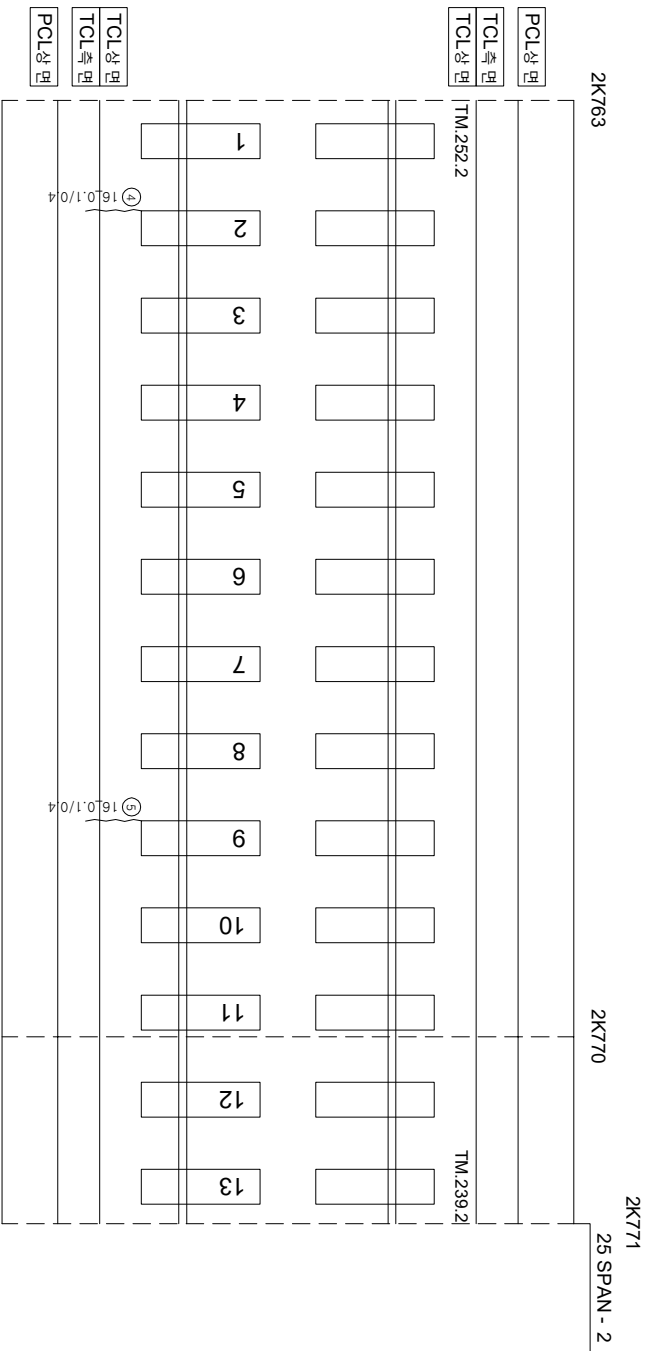
| 연번 | 순상 | 폭 | 연장 | 비고 | 연번 | 순상 | 폭 | 연장 | 비고 |
|---|---|---|---|---|---|---|---|---|---|
| 1 | 균열 | 0.1 mm | 0.3 m | | 56 | | | | |
| 2 | 균열 | 0.1 mm | 0.4 m | | 57 | | | | |
| 3 | 균열 | 0.1 mm | 0.6 m | | 58 | | | | |
| 4 | 균열 | 0.1 mm | 0.4 m | | 59 | | | | |
| 5 | 균열 | 0.1 mm | 0.4 m | | 60 | | | | |
