호남고속선 오송고가(T1)\_119(2.795~2.811km, S26-1, S26-2)

| 시 | 행 사 | 용 역 명 | 영 역 사 | 이 부 영 | | 구 간 | 지 역 특 성 | 주요 시설 |
|---|---|---|---|---|---|---|---|---|
| <b>KORAIL</b><br>KOREA RAILROAD | 한국철도공사 | 2017년도 호남고속선 오송-광주승정간 콘크리트케도 점검역역 | (주) 한국구조물안전연구원<br>(주) 한국도로교통안전연구원<br>(재) 한국건설품질연구원 | 관 음 강<br>김 경 기<br>윤 은 석 기 | 점 검 | 〰〰〰 (0.3mm이하 : 흑색) | 점검대상분리 | 재료분리 |

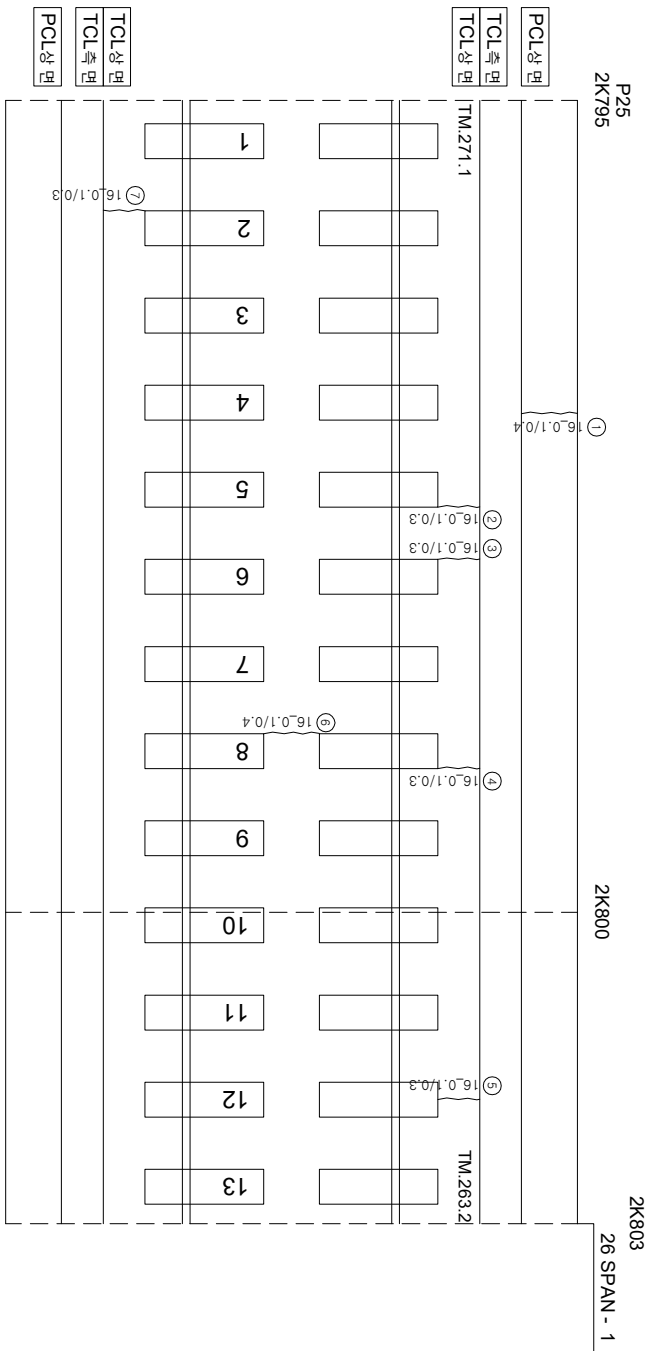
(아  
0호)

| 연번 | 순상 | 폭 | 연장 | 비고 | 연번 | 순상 | 폭 | 연장 | 비고 |
|---|---|---|---|---|---|---|---|---|---|
| 1 | 균열 | 0.1 | mm | 0.4 | m | 56 | | | |
| 2 | 균열 | 0.1 | mm | 0.3 | m | 57 | | | |
| 3 | 균열 | 0.1 | mm | 0.3 | m | 58 | | | |
| 4 | 균열 | 0.1 | mm | 0.3 | m | 59 | | | |
| 5 | 균열 | 0.1 | mm | 0.3 | m | 60 | | | |
| 6 | 균열 | 0.1 | mm | 0.4 | m | 61 | | | |
| 7 | 균열 | 0.1 | mm | 0.3 | m | 62 | | | |
| 8 | 파손 | 0.1 | m | 0.1 | m | 63 | | | |
| 9 | 파손 | 0.1 | m | 0.1 | m | 64 | | | |
| 10 | 균열 | 0.1 | mm | 0.3 | m | 65 | | | |
| 11 | 균열 | 0.1 | mm | 0.4 | m | 66 | | | |
