호남고속선 오송고가(T1)\_122(2.835~2.851km, S27-1,S27-2)

| 시행사 | 용역명 | 용역사 | 단 | | 도면 | 기타 |
|---|---|---|---|---|---|---|
| KORAIL<br>한국철도공사<br>KOREA RAILROAD | 2017년도 호남고속선 오송-광주승정간 콘크리트케도 점점용역 | (주)한국조물안전연구원<br>(주)한국도로안전연구원<br>(재)한국건설품질연구원 | 이북영<br>김경기<br>윤석기 | 0220 (0.3mm이하 : 흑색) | 점토도상분리 | 점토분리 |

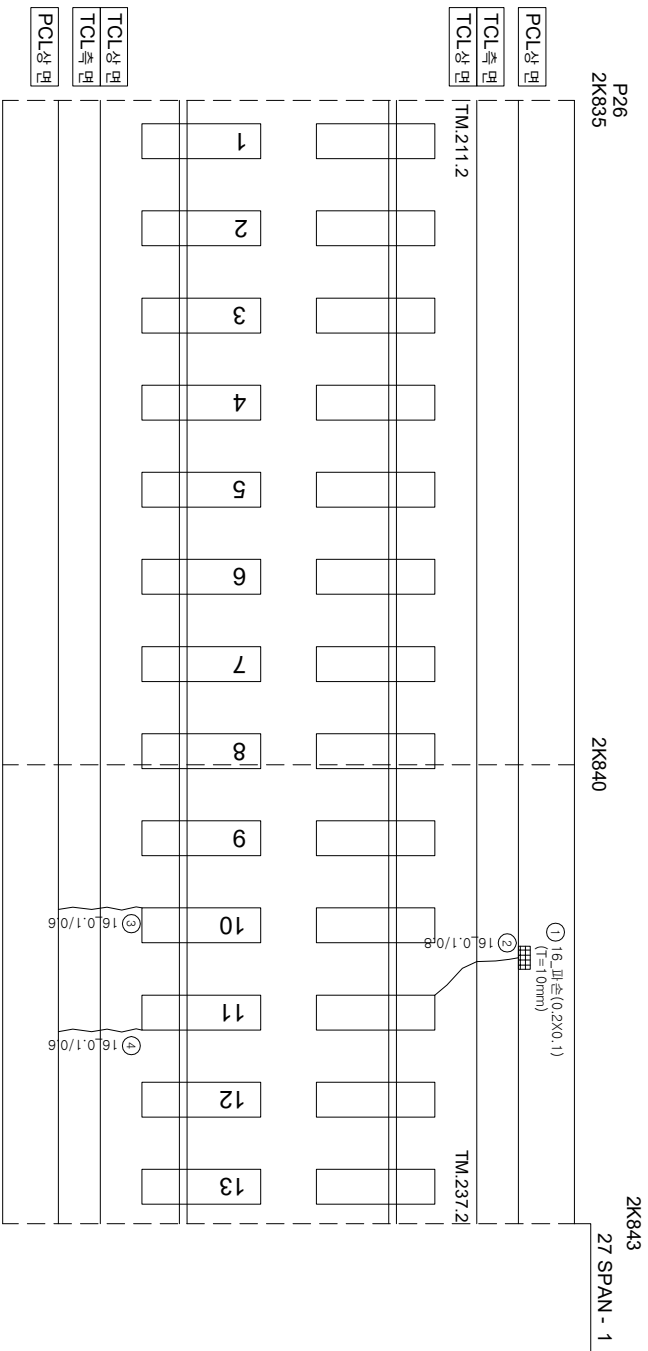
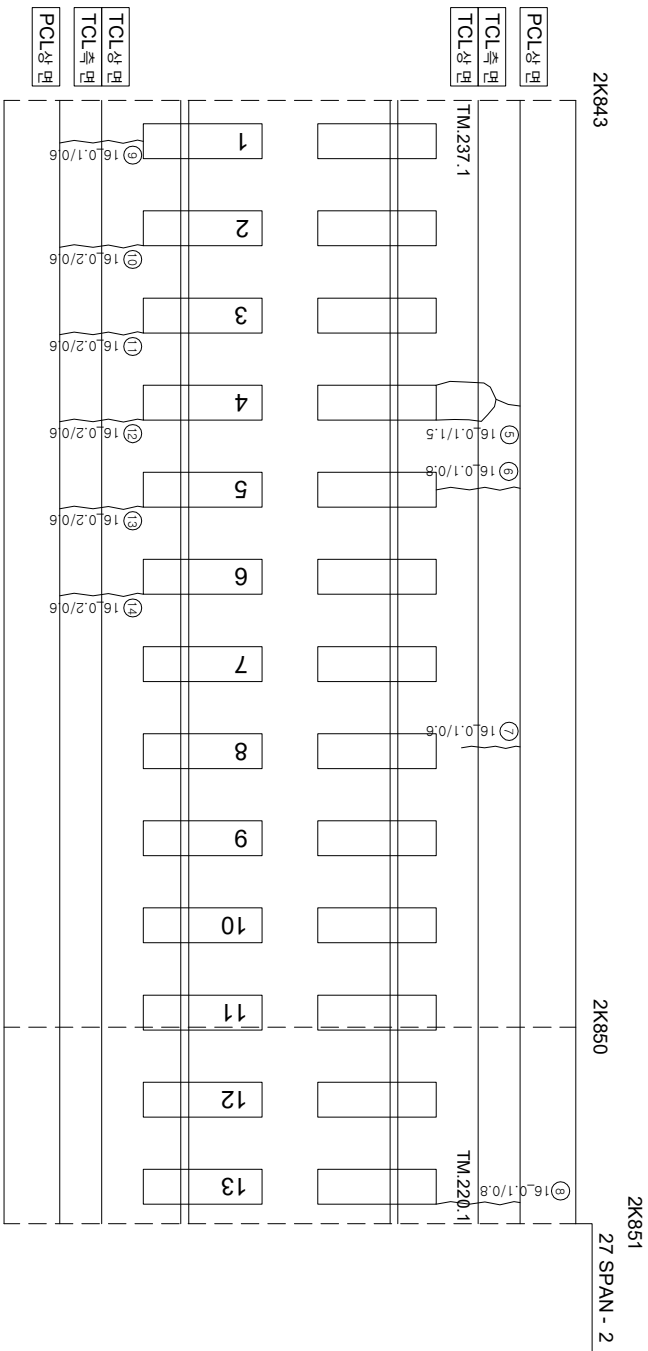
| | 연번 | 순상 | 폭 | 연장 | 비고 | 연번 | 순상 | 폭 | 연장 | 비고 |
|--|---|---|---|---|---|---|---|---|---|---|
| | 1 | 파손 | 0.2 m | 0.1 m | | 56 | | | | |
| | 2 | 균열 | 0.1 mm | 0.8 m | | 57 | | | | |
| | 3 | 균열 | 0.1 mm | 0.6 m | | 58 | | | | |
| | 4 | 균열 | 0.1 mm | 0.6 m | | 59 | | | | |
| | 5 | 균열 | 0.1 mm | 1.5 m | | 60 | | | | |
| | 6 | 균열 | 0.1 mm | 0.8 m | | 61 | | | | |
| | 7 | 균열 | 0.1 mm | 0.8 m | | 62 | | | | |
| | 8 | 균열 | 0.1 mm | 0.8 m | | 63 | | | | |
| | 9 | 균열 | 0.1 mm | 0.6 m | | 64 | | | | |
| | 10 | 균열 | 0.2 mm | 0.6 m | | 65 | | | | |
| | 11 | 균열 | 0.2 mm | 0.6 m | | 66 | | | | |
| | 12 | 균열 | 0.2 mm | 0.6 m | | 67 | | | | |
| | 13 | 균열 | 0.2 mm | 0.6 m | | 68 | | | | |
| | 14 | 균열 | 0.2 mm | 0.6 m | | 69 | | | | |
