호남고속선 오송고가(T1)\_132(2.970~2.986km, S30-3,S30-4)

| 시행사 | 용역명 | 용역사 | 구분 | | 구분 |
|---|---|---|---|---|---|
| KORAIL<br>한국철도공사<br>KOREA RAILROAD | 2017년도 호남고속선 오송-광주승정간 콘크리트케도 점점용역<br>(주)한국구조물안전연구원<br>(주)한국도로안전연구원<br>(재)한국건설품질연구원 | 이북영<br>김경기<br>윤석기 | 이북영<br>김경기<br>윤석기 | 구분 | 구분 |

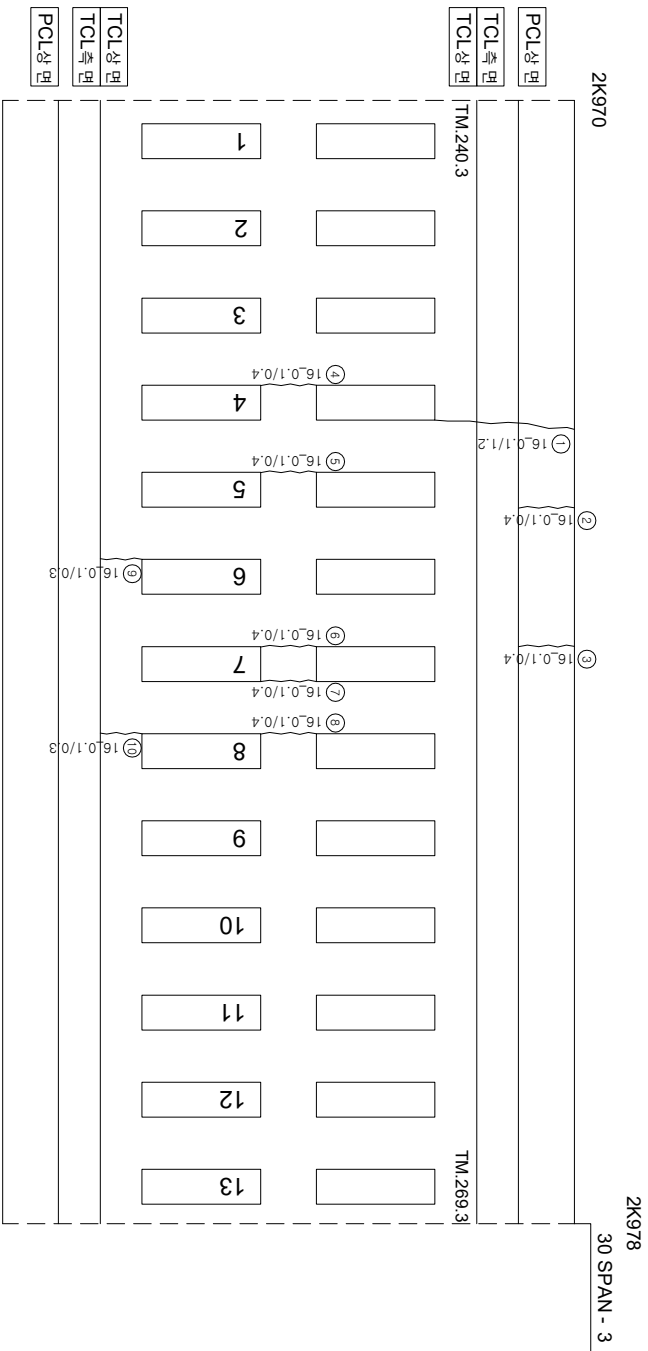
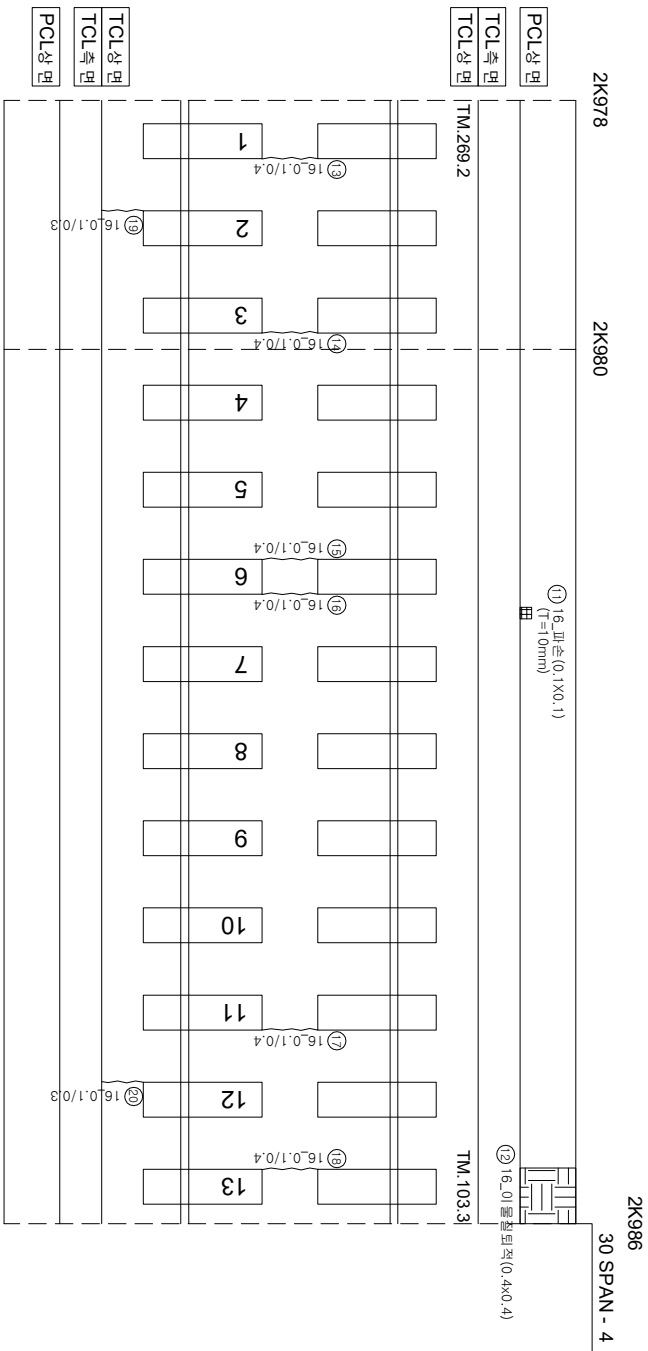
| 연번 | 연번 | 손상 | 폭 | 연장 | 비고 | 연번 | 손상 | 폭 | 연장 | 비고 |
|---|---|---|---|---|---|---|---|---|---|---|
| 1 | 균열 | 0.1 | mm | 1.2 | m | 56 | | | | |
| 2 | 균열 | 0.1 | mm | 0.4 | m | 57 | | | | |
| 3 | 균열 | 0.1 | mm | 0.4 | m | 58 | | | | |
| 4 | 균열 | 0.1 | mm | 0.4 | m | 59 | | | | |
| 5 | 균열 | 0.1 | mm | 0.4 | m | 60 | | | | |
| 6 | 균열 | 0.1 | mm | 0.4 | m | 61 | | | | |
| 7 | 균열 | 0.1 | mm | 0.4 | m | 62 | | | | |
| 8 | 균열 | 0.1 | mm | 0.4 | m | 63 | | | | |
| 9 | 균열 | 0.1 | mm | 0.3 | m | 64 | | | | |
| 10 | 균열 | 0.1 | mm | 0.3 | m | 65 | | | | |
| 11 | 파손 | 0.1 | m | 0.1 | m | 66 | | | | |
| 12 | 이물침투액 | 0.4 | m | 0.4 | m | 67 | | | | |
| 13 | 균열 | 0.1 | mm | 0.4 | m | 68 | | | | |
| 14 | 균열 | 0.1 | mm | 0.4 | m | 69 | | | | |
| 15 | 균열 | 0.1 | mm | 0.4 | m | 70 | | | | |
| 16 | 균열 | 0.1 | mm | 0.4 | m | 71 | | | | |
| 17 | 균열 | 0.1 | mm | 0.4 | m | 72 | | | | |
| 18 | 균열 | 0.1 | mm | 0.4 | m | 73 | | | | |
| 19 | 균열 | 0.1 | mm | 0.3 | m | 74 | | | | |
| 20 | 균열 | 0.1 | mm | 0.3 | m | 75 | | | | |
