호남고속선 오송고가(T1)\_139(3.066~3.077km, S32-5,S32-6)

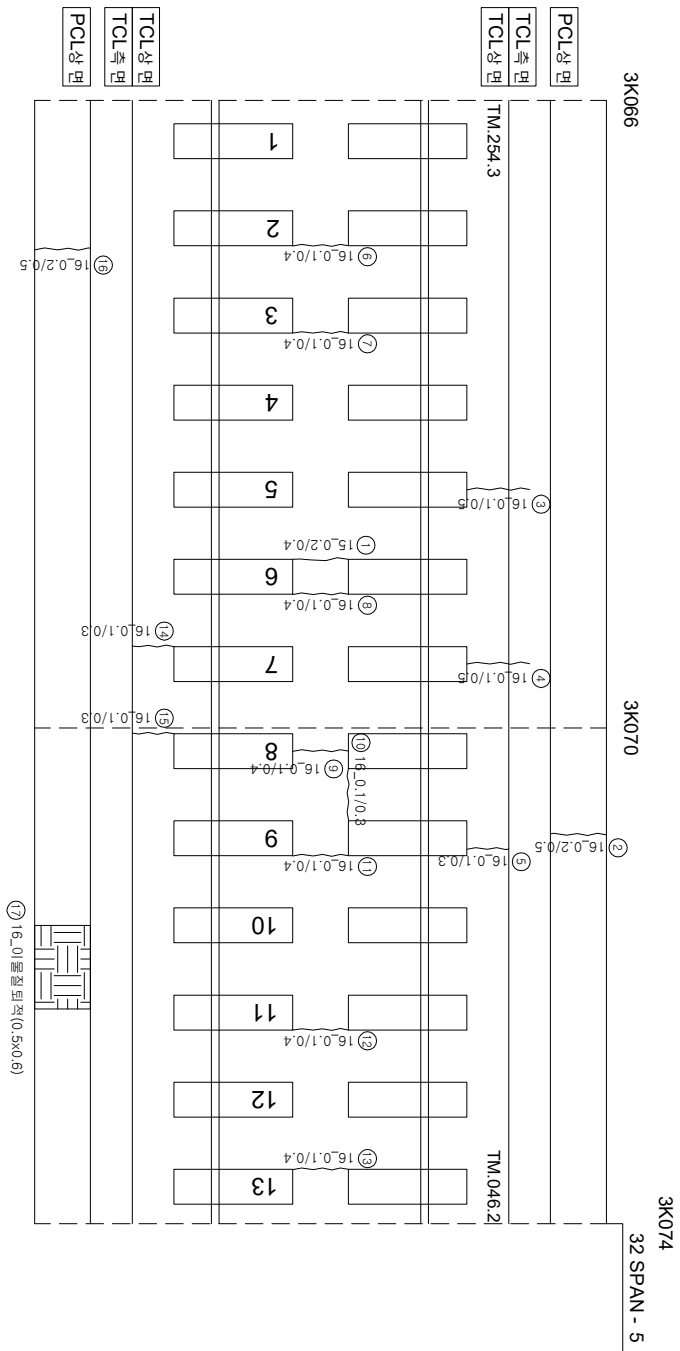
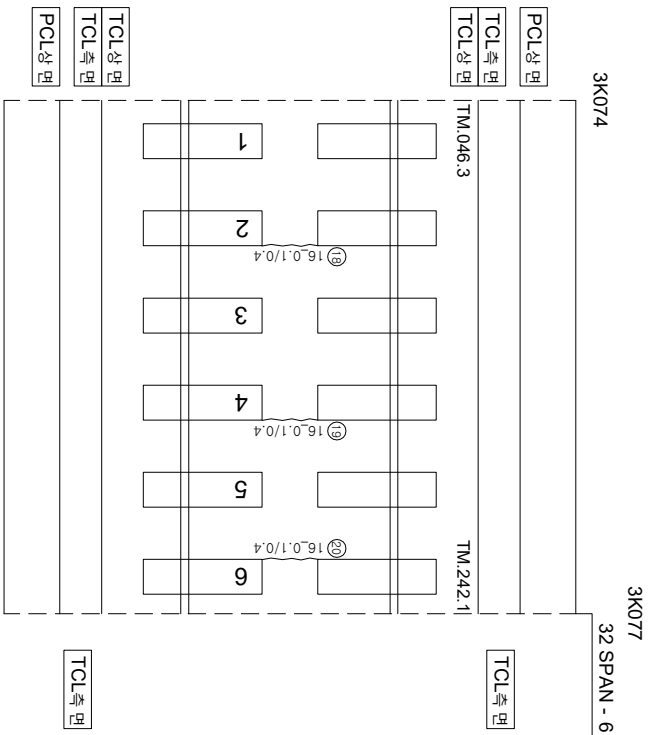
| 연번 | 순상 | 폭 | 연장 | 비고 | 연번 | 순상 | 폭 | 연장 | 비고 |
|---|---|---|---|---|---|---|---|---|---|
| 1 | 균열 | 0.2 mm | 0.4 m | | 56 | | | | |
| 2 | 균열 | 0.2 mm | 0.5 m | | 57 | | | | |
| 3 | 균열 | 0.1 mm | 0.5 m | | 58 | | | | |
| 4 | 균열 | 0.1 mm | 0.5 m | | 59 | | | | |
| 5 | 균열 | 0.1 mm | 0.3 m | | 60 | | | | |
| 6 | 균열 | 0.1 mm | 0.4 m | | 61 | | | | |
| 7 | 균열 | 0.1 mm | 0.4 m | | 62 | | | | |
| 8 | 균열 | 0.1 mm | 0.4 m | | 63 | | | | |
| 9 | 균열 | 0.1 mm | 0.4 m | | 64 | | | | |
| 10 | 균열 | 0.1 mm | 0.4 m | | 65 | | | | |
| 11 | 균열 | 0.1 mm | 0.4 m | | 66 | | | | |
| 12 | 균열 | 0.1 mm | 0.4 m | | 67 | | | | |
| 13 | 균열 | 0.1 mm | 0.4 m | | 68 | | | | |
| 14 | 균열 | 0.1 mm | 0.3 m | | 69 | | | | |
| 15 | 균열 | 0.1 mm | 0.3 m | | 70 | | | | |
| 16 | 균열 | 0.2 mm | 0.5 m | | 71 | | | | |
| 17 | 이물침투식 | 0.5 m | 0.5 m | | 72 | | | | |
| 18 | 균열 | 0.1 mm | 0.4 m | | 73 | | | | |
| 19 | 균열 | 0.1 mm | 0.4 m | | 74 | | | | |
| 20 | 균열 | 0.1 mm | 0.4 m | | 75 | | | | |
