호남고속선 오송고가(T1)\_106(2.626~2.639km, S23-5,S23-6)

| 시행사 | 영역 | 영역 | 공사명 | 이부영 | | 단 |
|---|---|---|---|---|---|---|
| KORAIL<br>KOREA RAILROAD | 한국철도공사 | 2017년도 호남고속선 오송-광주승정간 콘크리트케도 점검용역 | (주)한국구조물안전연구원<br>(주)한국도로안전연구원<br>(재)한국건설품질연구원 | 이부영 | 김운강<br>김경기<br>윤석기 | 점 |

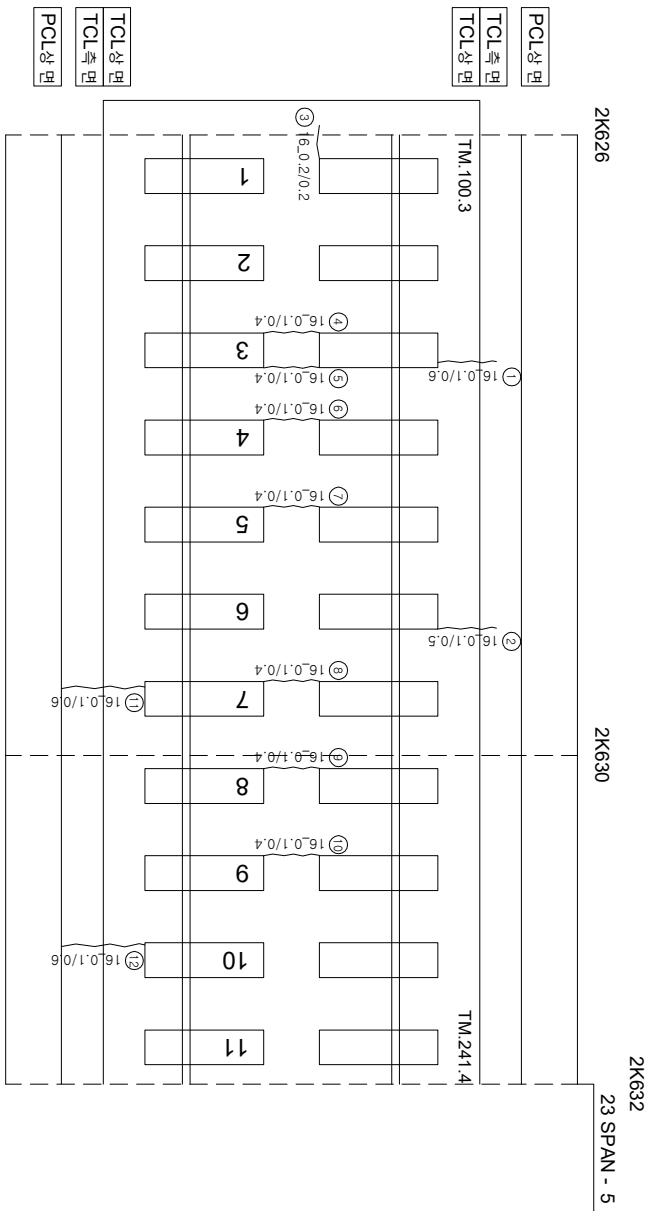
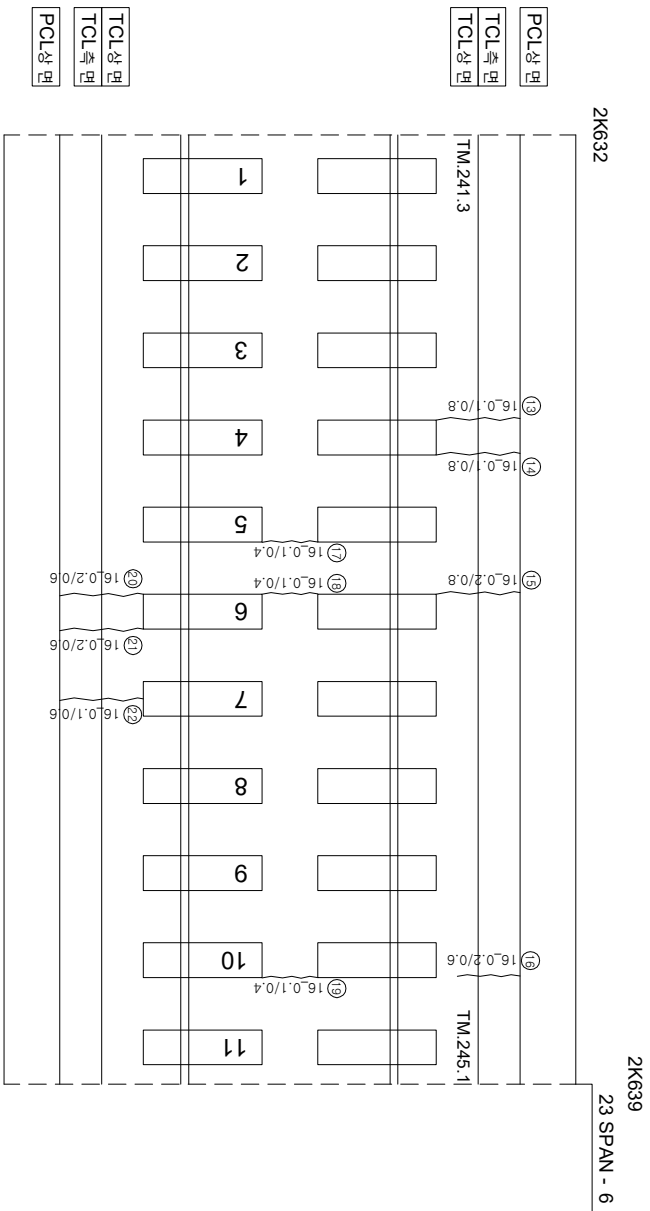
| 연번 | 순상 | 폭 | 연장 | 비고 | 연번 | 순상 | 폭 | 연장 | 비고 |
|---|---|---|---|---|---|---|---|---|---|
| 1 | 균열 | 0.1 mm | 0.6 m | | 56 | | | | |
| 2 | 균열 | 0.1 mm | 0.5 m | | 57 | | | | |
| 3 | 균열 | 0.2 mm | 0.2 m | | 58 | | | | |
| 4 | 균열 | 0.1 mm | 0.4 m | | 59 | | | | |
| 5 | 균열 | 0.1 mm | 0.4 m | | 60 | | | | |
| 6 | 균열 | 0.1 mm | 0.0 m | | 61 | | | | |
| 7 | 균열 | 0.1 mm | 0.4 m | | 62 | | | | |
| 8 | 균열 | 0.1 mm | 0.4 m | | 63 | | | | |
| 9 | 균열 | 0.1 mm | 0.4 m | | 64 | | | | |
| 10 | 균열 | 0.1 mm | 0.4 m | | 65 | | | | |
| 11 | 균열 | 0.1 mm | 0.6 m | | 66 | | | | |
| 12 | 균열 | 0.1 mm | 0.6 m | | 67 | | | | |
| 13 | 균열 | 0.1 mm | 0.1 m | | 68 | | | | |
| 14 | 균열 | 0.1 mm | 0.8 m | | 69 | | | | |
| 15 | 균열 | 0.2 mm | 0.8 m | | 70 | | | | |
| 16 | 균열 | 0.2 mm | 0.6 m | | 71 | | | | |
| 17 | 균열 | 0.1 mm | 0.4 m | | 72 | | | | |
| 18 | 균열 | 0.1 mm | 0.4 m | | 73 | | | | |
| 19 | 균열 | 0.1 mm | 0.4 m | | 74 | | | | |
| 20 | 균열 | 0.2 mm | 0.6 m | | 75 | | | | |
| 21 | 균열 | 0.2 mm | 0.6 m | | 76 | | | | |
| 22 | 균열 | 0.1 mm | 0.6 m | | 77 | | | | |
