호남고속선 오송고가(T2)\_11(1.330~1.346km, S4-3,S4-4)

| 시 | 행 | 사 | 용 | 역 | 명 | 용 | 역 | 사 | 구간 | |
|---|---|---|---|---|---|---|---|---|---|---|
| 2017년도 호남고속선 오송-광주승정간 콘크리트케도 정검용역 | | | | | | (주)한국조물안전연구원<br>(주)한국도로안전연구원<br>(株)한국건설품질연구원 | | | 이 박 영 | |

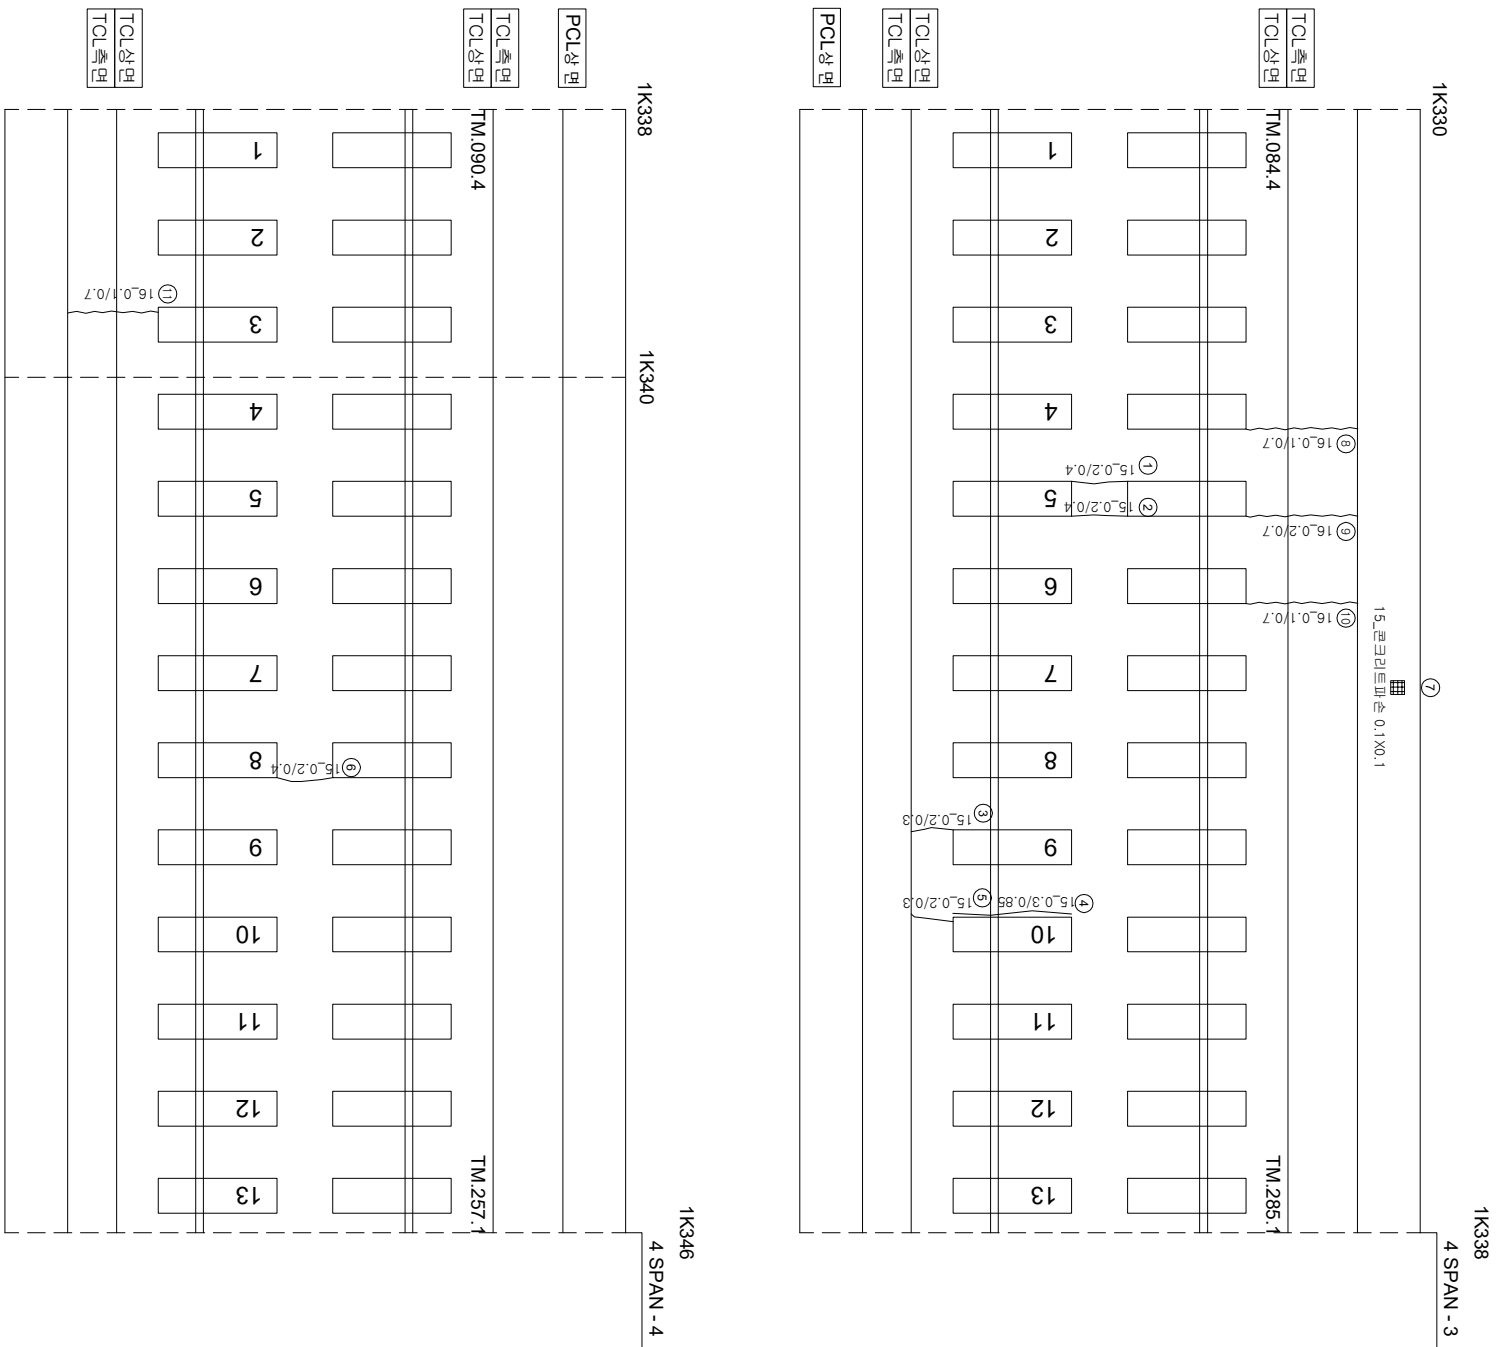
P4

| 연번 | 순상 | 폭 | 연장 | 비고 | 연번 | 순상 | 폭 | 연장 | 비고 |
|---|---|---|---|---|---|---|---|---|---|
| 1 | 균열 0.2 | mm | 0.4 m | | 56 | | | | |
| 2 | 균열 0.2 | mm | 0.3 m | | 57 | | | | |
| 3 | 균열 0.2 | mm | 0.3 m | | 58 | | | | |
| 4 | 경계부 균열 0.3 | mm | 0.85 m | | 59 | | | | |
| 5 | 균열 0.2 | mm | 0.3 m | | 60 | | | | |
| 6 | 균열 0.2 | mm | 0.4 m | | 61 | | | | |
| 7 | 콘크리트 파손 0.1 | m | 0.1 m | | 62 | | | | |
| 8 | 균열 0.1 | mm | 0.7 m | | 63 | | | | |
| 9 | 균열 0.2 | mm | 0.7 m | | 64 | | | | |
| 10 | 균열 0.1 | mm | 0.7 m | | 65 | | | | |
| 11 | 균열 0.1 | mm | 0.7 m | | 66 | | | | |
