호남고속선 오송고가(T2)\_23(1.476~1.488km, S8-3,S8-4)

| 시 | 행 | 사 | 용 | 역 | 명 | 용 | 역 | 사 | 구간 | | | | |
|---|---|---|---|---|---|---|---|---|---|---|---|---|--|
| 2017년도 호남고속선 오송-광주승정간 콘크리트케도 정검용역 | | | | | | (주)원국조물안전연구원<br>(주)한국도로안전연구원<br>(株)한국건설품질연구원 | | | | | | | |

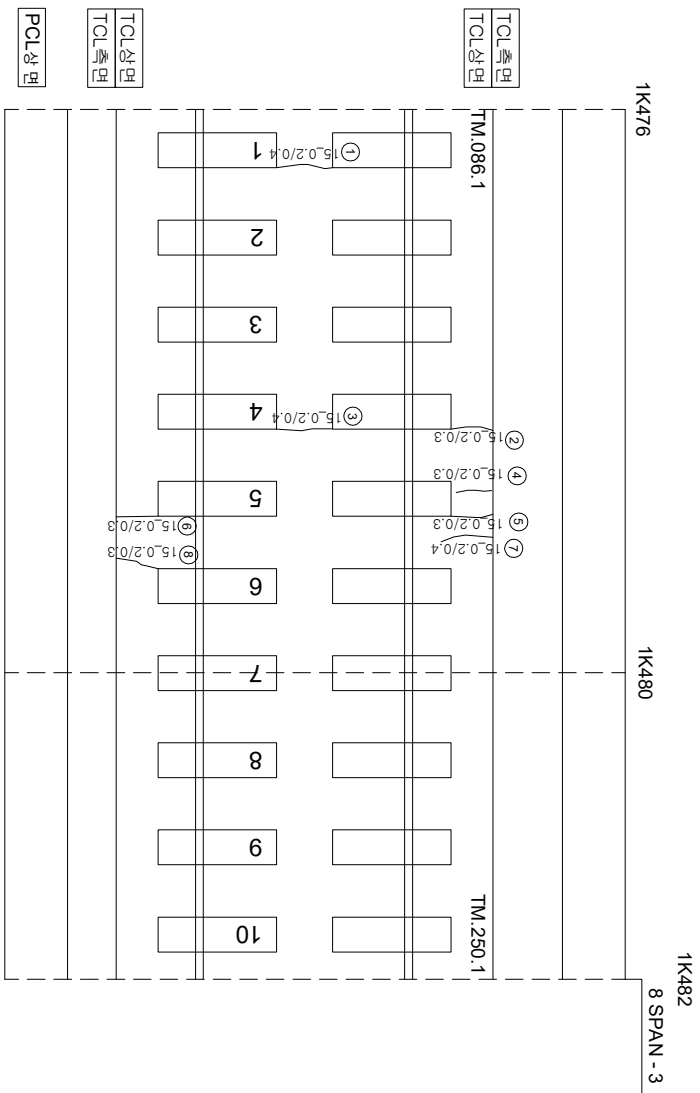
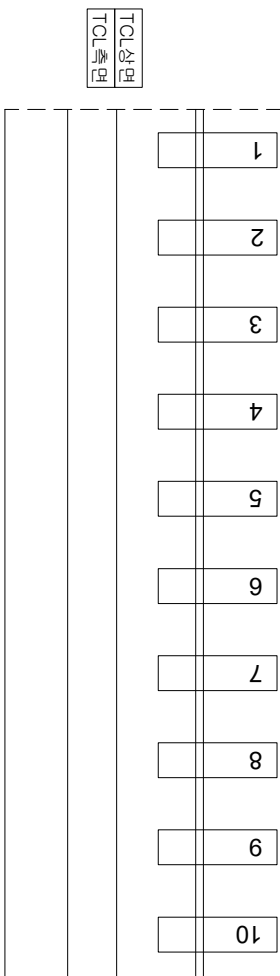
| 연번 | 순차 | 폭 | 연장 | 비고 | 연번 | 순차 | 폭 | 연장 | 비고 |
|---|---|---|---|---|---|---|---|---|---|
| 1 | 균열 | 0.2 | mm | 0.4 m | 56 | | | | |
| 2 | 균열 | 0.2 | mm | 0.3 m | 57 | | | | |
| 3 | 균열 | 0.2 | mm | 0.4 m | 58 | | | | |
| 4 | 균열 | 0.2 | mm | 0.3 m | 59 | | | | |
| 5 | 균열 | 0.2 | mm | 0.3 m | 60 | | | | |
| 6 | 균열 | 0.2 | mm | 0.3 m | 61 | | | | |
| 7 | 균열 | 0.2 | mm | 0.4 m | 62 | | | | |
| 8 | 균열 | 0.2 | mm | 0.3 m | 63 | | | | |
