호남고속선 오송고가(T2)\_27(1.526~1.534km, S9-5)

| 시 | 행 | 사 | 명 | 여 | 명 | 사 | 간 | |
|---|---|---|---|---|---|---|---|---|
| 2017년도 호남고속선 오송-광주승정간 콘크리트계도 점거용역<br>(주)한국조물인전연구원<br>(주)한국토인전연구원<br>(株)한국건설품질연구원 | | | | | | | <b>이 박 영</b><br>간은강<br>김 경 기<br>윤 석 기 | |

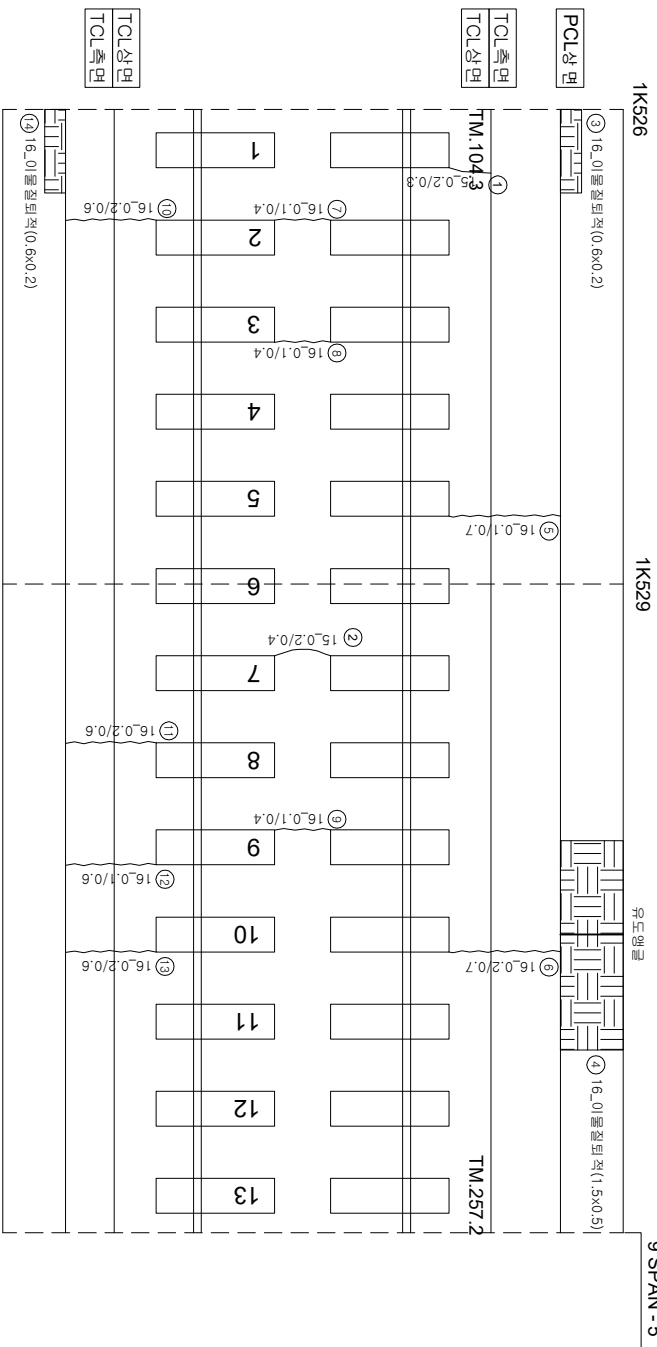
P9

| 연번 | 순상 | 폭 | 연장 | 비고 | 연번 | 순상 | 폭 | 연장 | 비고 |
|---|---|---|---|---|---|---|---|---|---|
| 1 | 균열 | 0.2 | mm | 0.3 | m | | | | |
| 2 | 균열 | 0.2 | m | 0.4 | m | | | | |
| 3 | 이물충돌손 | 0.6 | m | 0.2 | m | | | | |
| 4 | 이물충돌손 | 1.5 | m | 0.5 | m | | | | |
| 5 | 균열 | 0.1 | mm | 0.7 | m | | | | |
| 6 | 균열 | 0.2 | mm | 0.7 | m | | | | |
| 7 | 균열 | 0.1 | mm | 0.4 | m | | | | |
| 8 | 균열 | 0.1 | mm | 0.4 | m | | | | |
| 9 | 균열 | 0.1 | mm | 0.4 | m | | | | |
| 10 | 균열 | 0.2 | mm | 0.6 | m | | | | |
| 11 | 균열 | 0.2 | mm | 0.6 | m | | | | |
| 12 | 균열 | 0.2 | mm | 0.6 | m | | | | |
| 13 | 균열 | 0.2 | mm | 0.3 | m | | | | |
| 14 | 이물충돌손 | 0.6 | m | 0.2 | m | | | | |
