호남고속선 오송고가(T2)\_28(1.534~1.541km, S10-1, S10-2)

P9

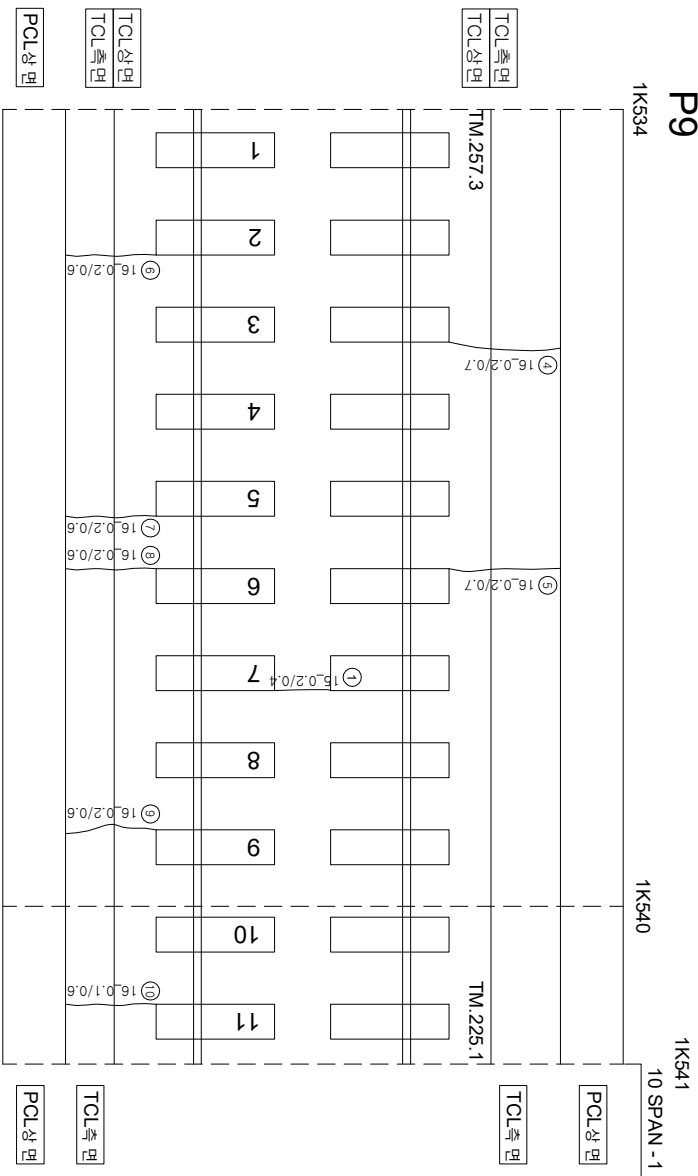
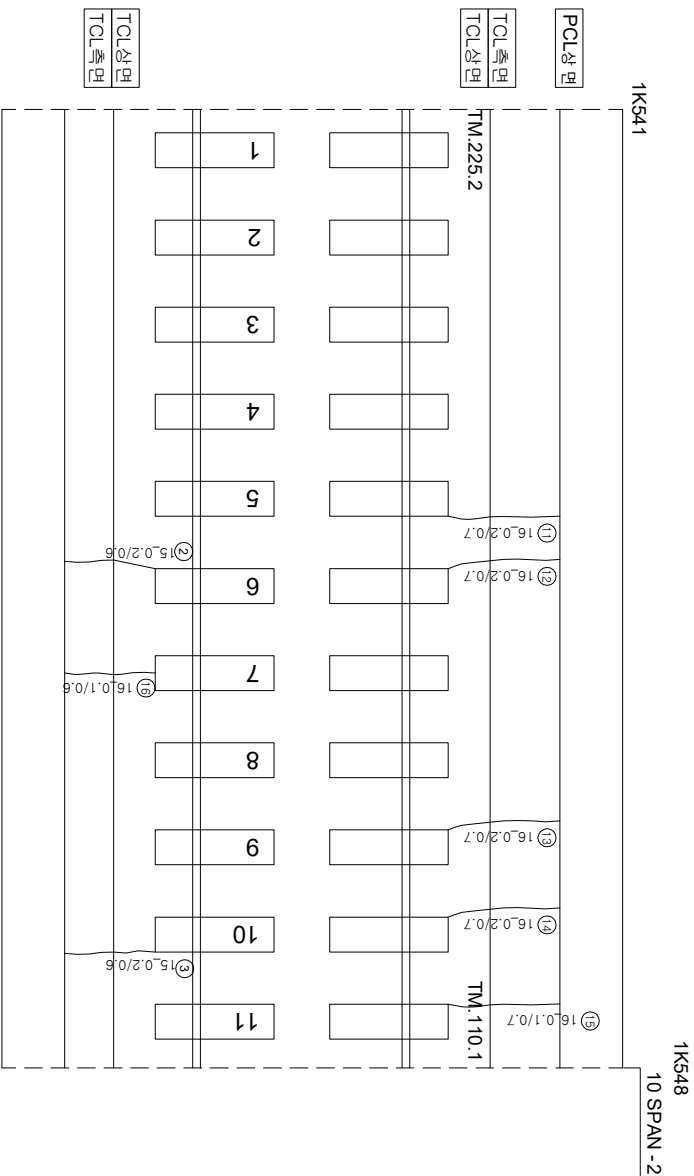
| 구분 | 번호 | 손상 | 폭 | 연장 | 비고 | 구분 | 번호 | 손상 | 폭 | 연장 | 비고 |
|---|---|---|---|---|---|---|---|---|---|---|---|
| 1 | 1 | 이동물도착 | 0.6 m | 0.2 m | | 56 | | | | | |
| | 2 | 균열 | 0.2 mm | 0.4 m | | 57 | | | | | |
| | 3 | 균열 | 0.2 mm | 0.6 m | | 58 | | | | | |
| | 4 | 균열 | 0.2 mm | 0.6 m | | | | | | | |
| | 5 | 균열 | 0.2 mm | 0.7 m | | 60 | | | | | |
| | 6 | 균열 | 0.2 mm | 0.7 m | | 61 | | | | | |
| | 7 | 균열 | 0.2 mm | 0.6 m | | 62 | | | | | |
| | 8 | 균열 | 0.2 mm | 0.6 m | | 63 | | | | | |
| | 9 | 균열 | 0.2 mm | 0.6 m | | 64 | | | | | |
| | 10 | 균열 | 0.2 mm | 0.6 m | | 65 | | | | | |
| | 11 | 균열 | 0.1 mm | 0.6 m | | 66 | | | | | |
| | 12 | 균열 | 0.2 mm | 0.7 m | | 67 | | | | | |
| | 13 | 균열 | 0.2 mm | 0.7 m | | 68 | | | | | |
| | 14 | 균열 | 0.2 mm | 0.7 m | | 69 | | | | | |
| | 15 | 균열 | 0.2 mm | 0.7 m | | 70 | | | | | |
| | 16 | 균열 | 0.1 mm | 0.7 m | | 71 | | | | | |
| | 17 | 균열 | 0.1 mm | 0.6 m | | 72 | | | | | |
